## 令和 4 年度 第十堰周辺の現状調査結果の公表

令和 5 年 6 月 1 日

## 令和4年度 第十堰周辺の現状調査結果について

## 形状調査 《別添一1》

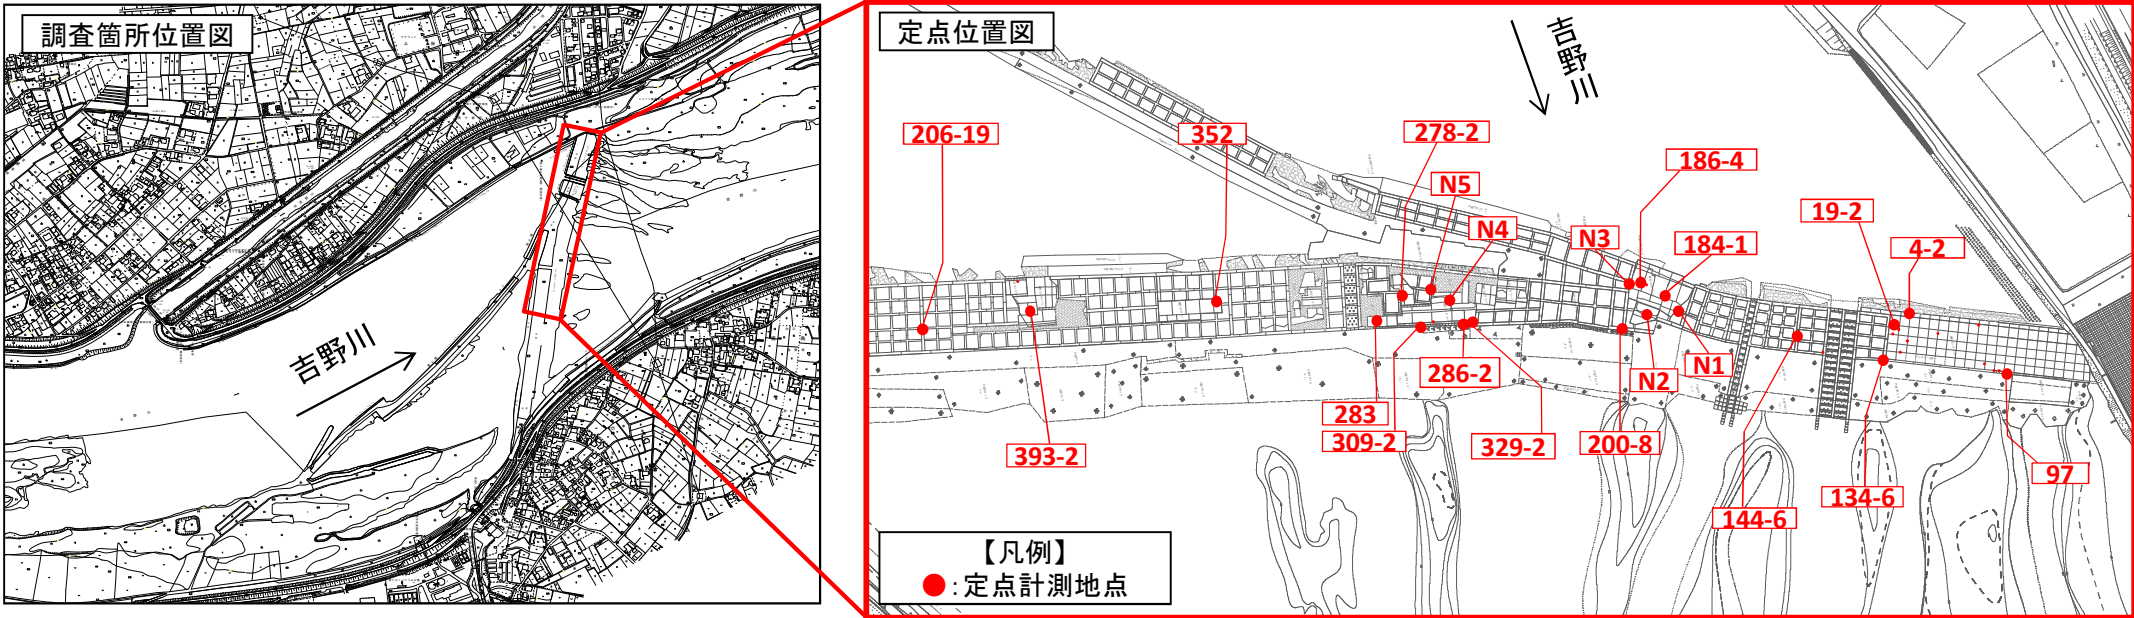
令和4年度の形状調査結果は下記の表のとおりで、変位等は確認されませんでした。

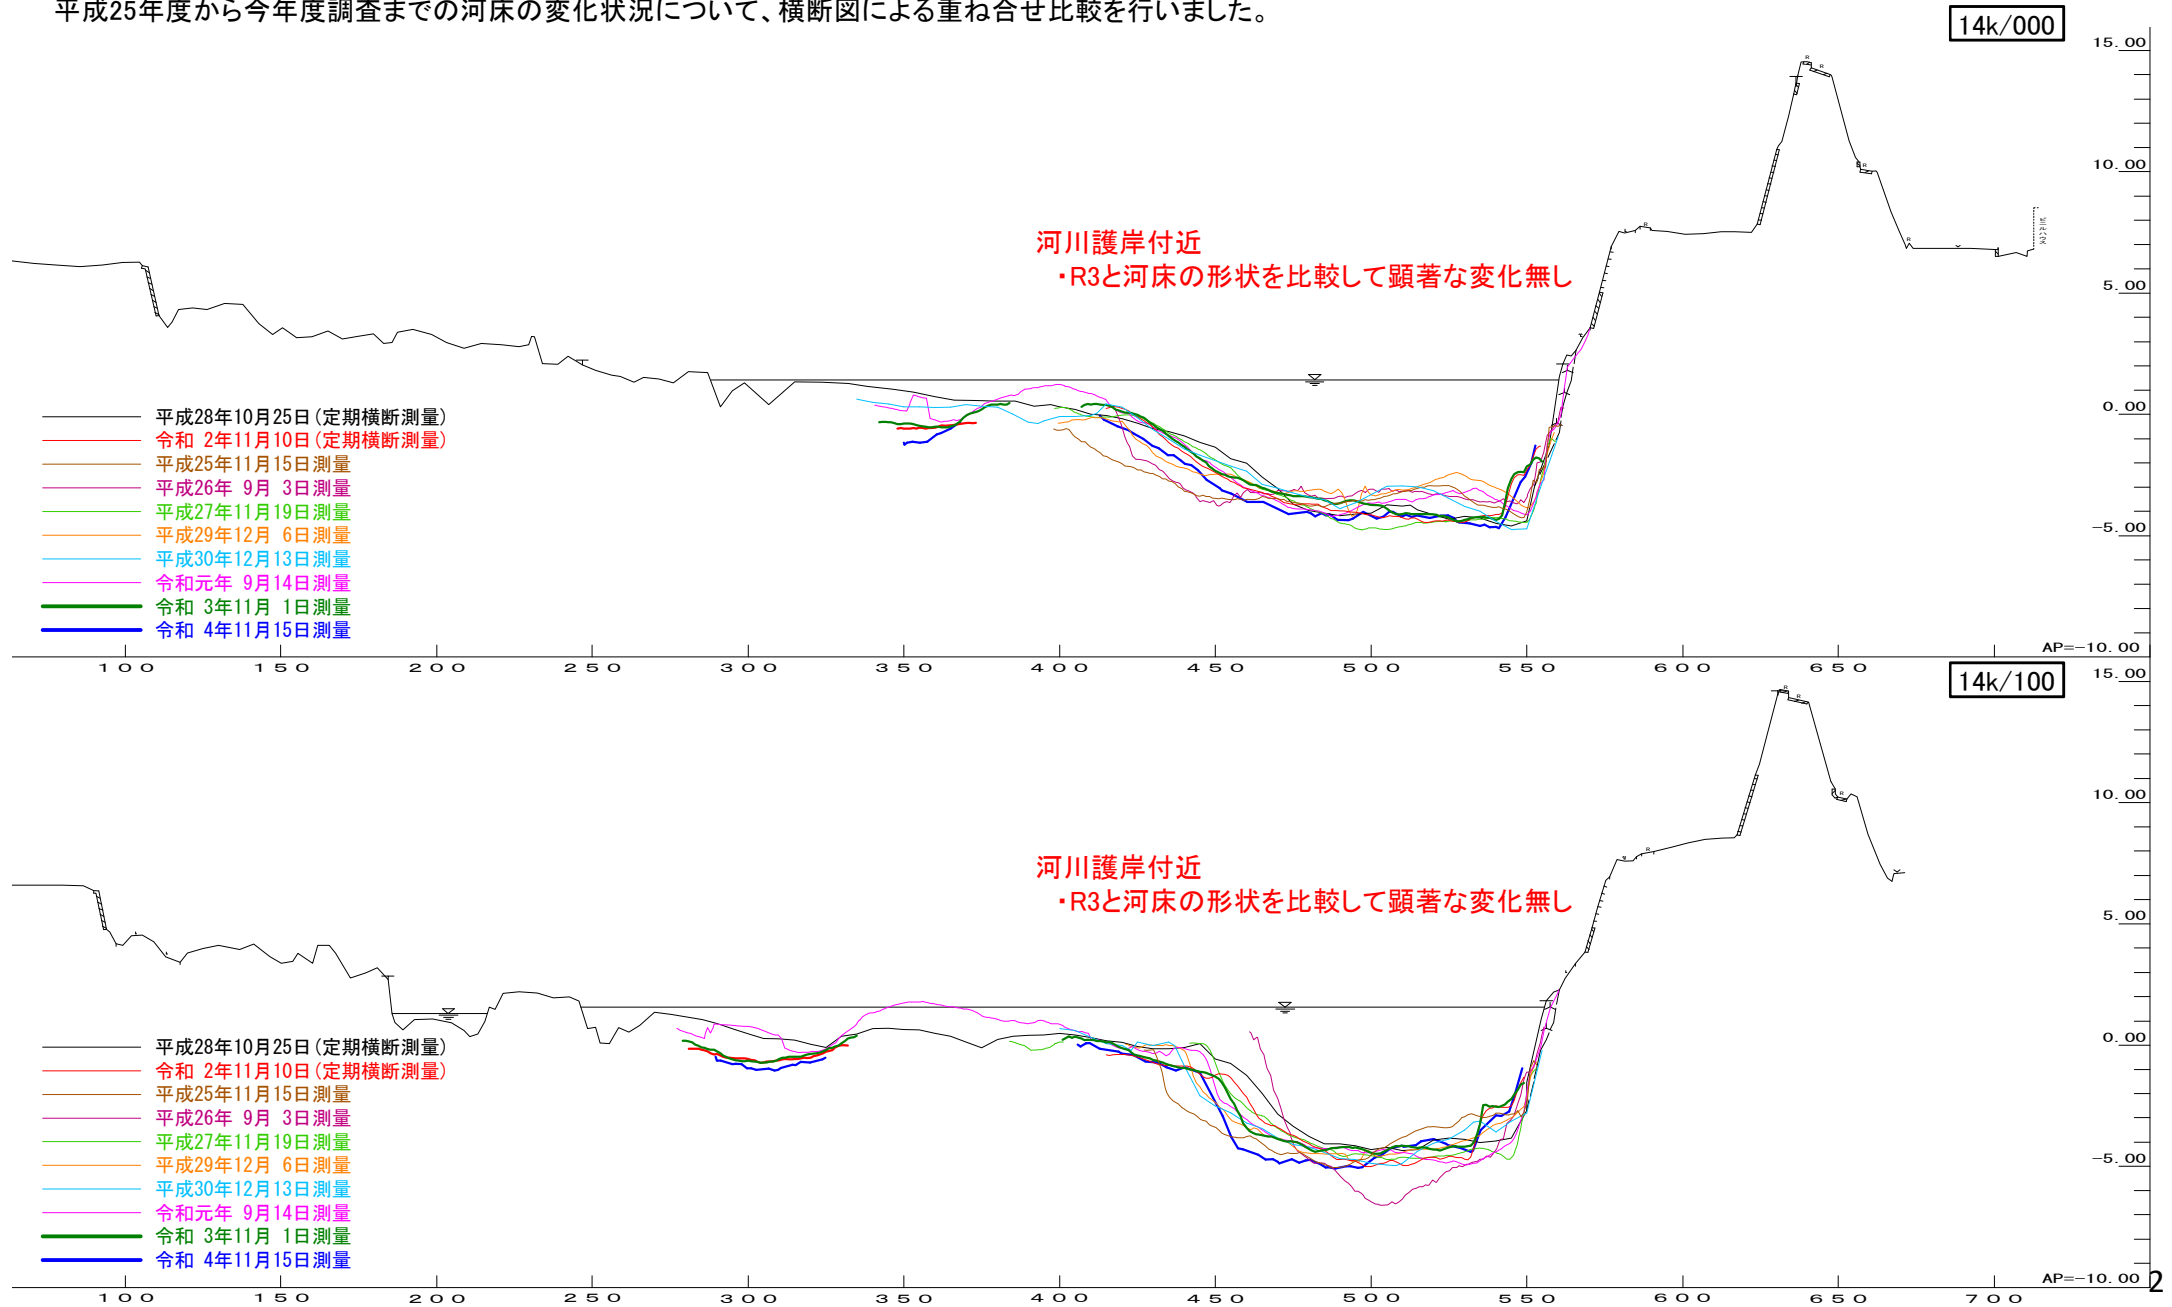
# 河床形状調査(14k/000、14k/100)

測量範囲において、令和3年度調査と比較して顕著な変化は無いことを確認しました。

平成25年度から今年度調査までの河床の変化状況について、横断図による重ね合せ比較を行いました。

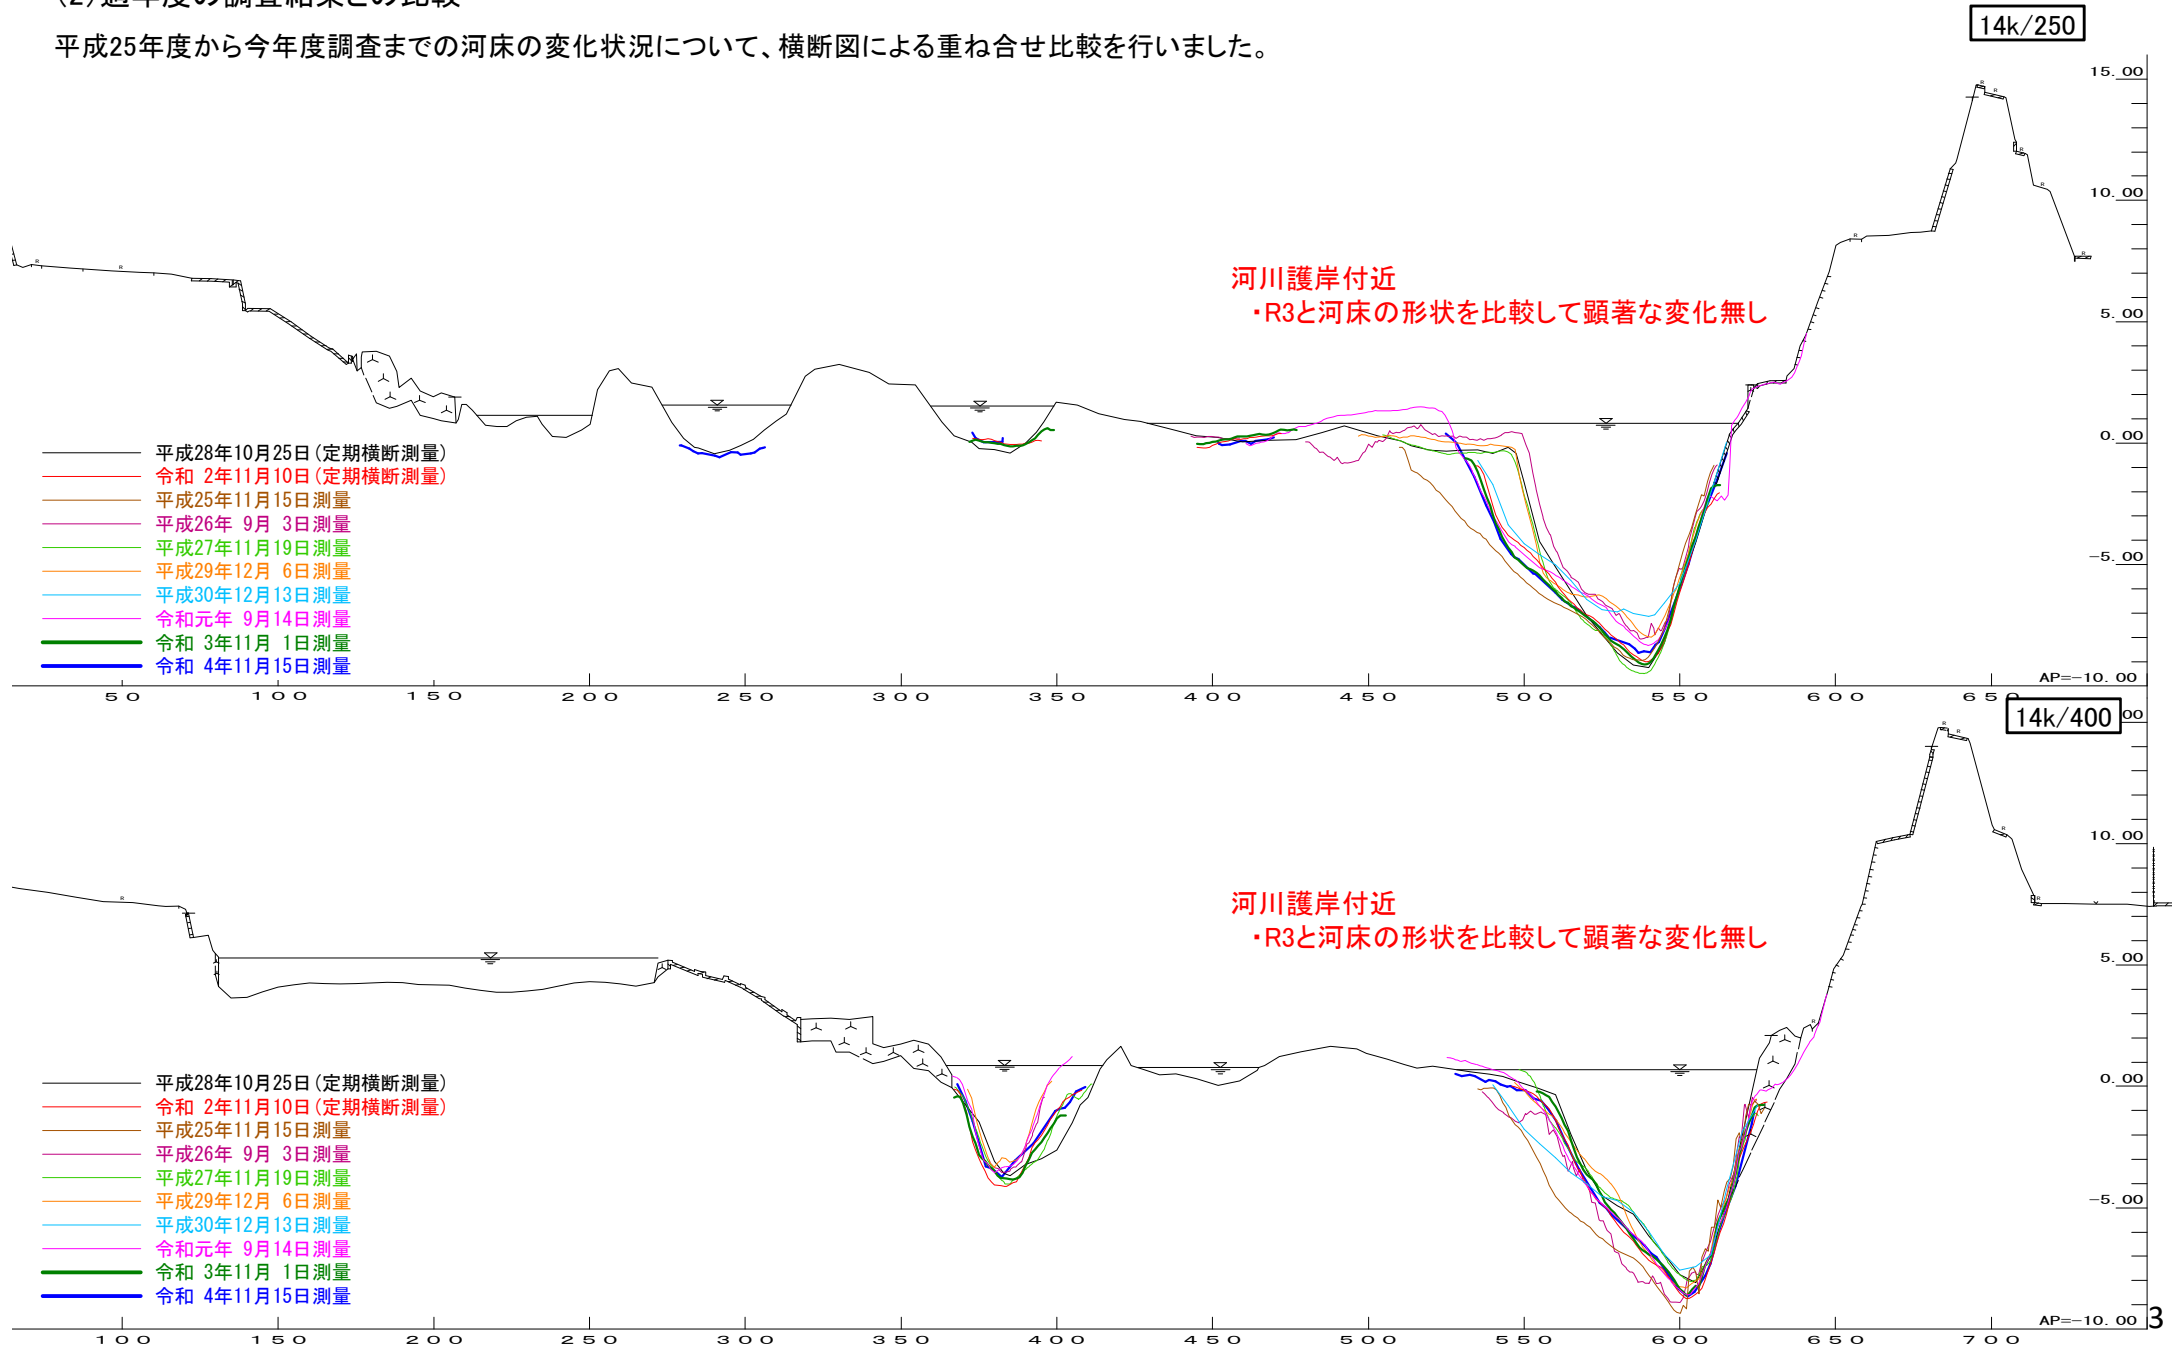
# 河床形状調査(14k/250、14k/400)

平成25年度から今年度調査までの河床の変化状況について、横断図による重ね合せ比較を行いました。

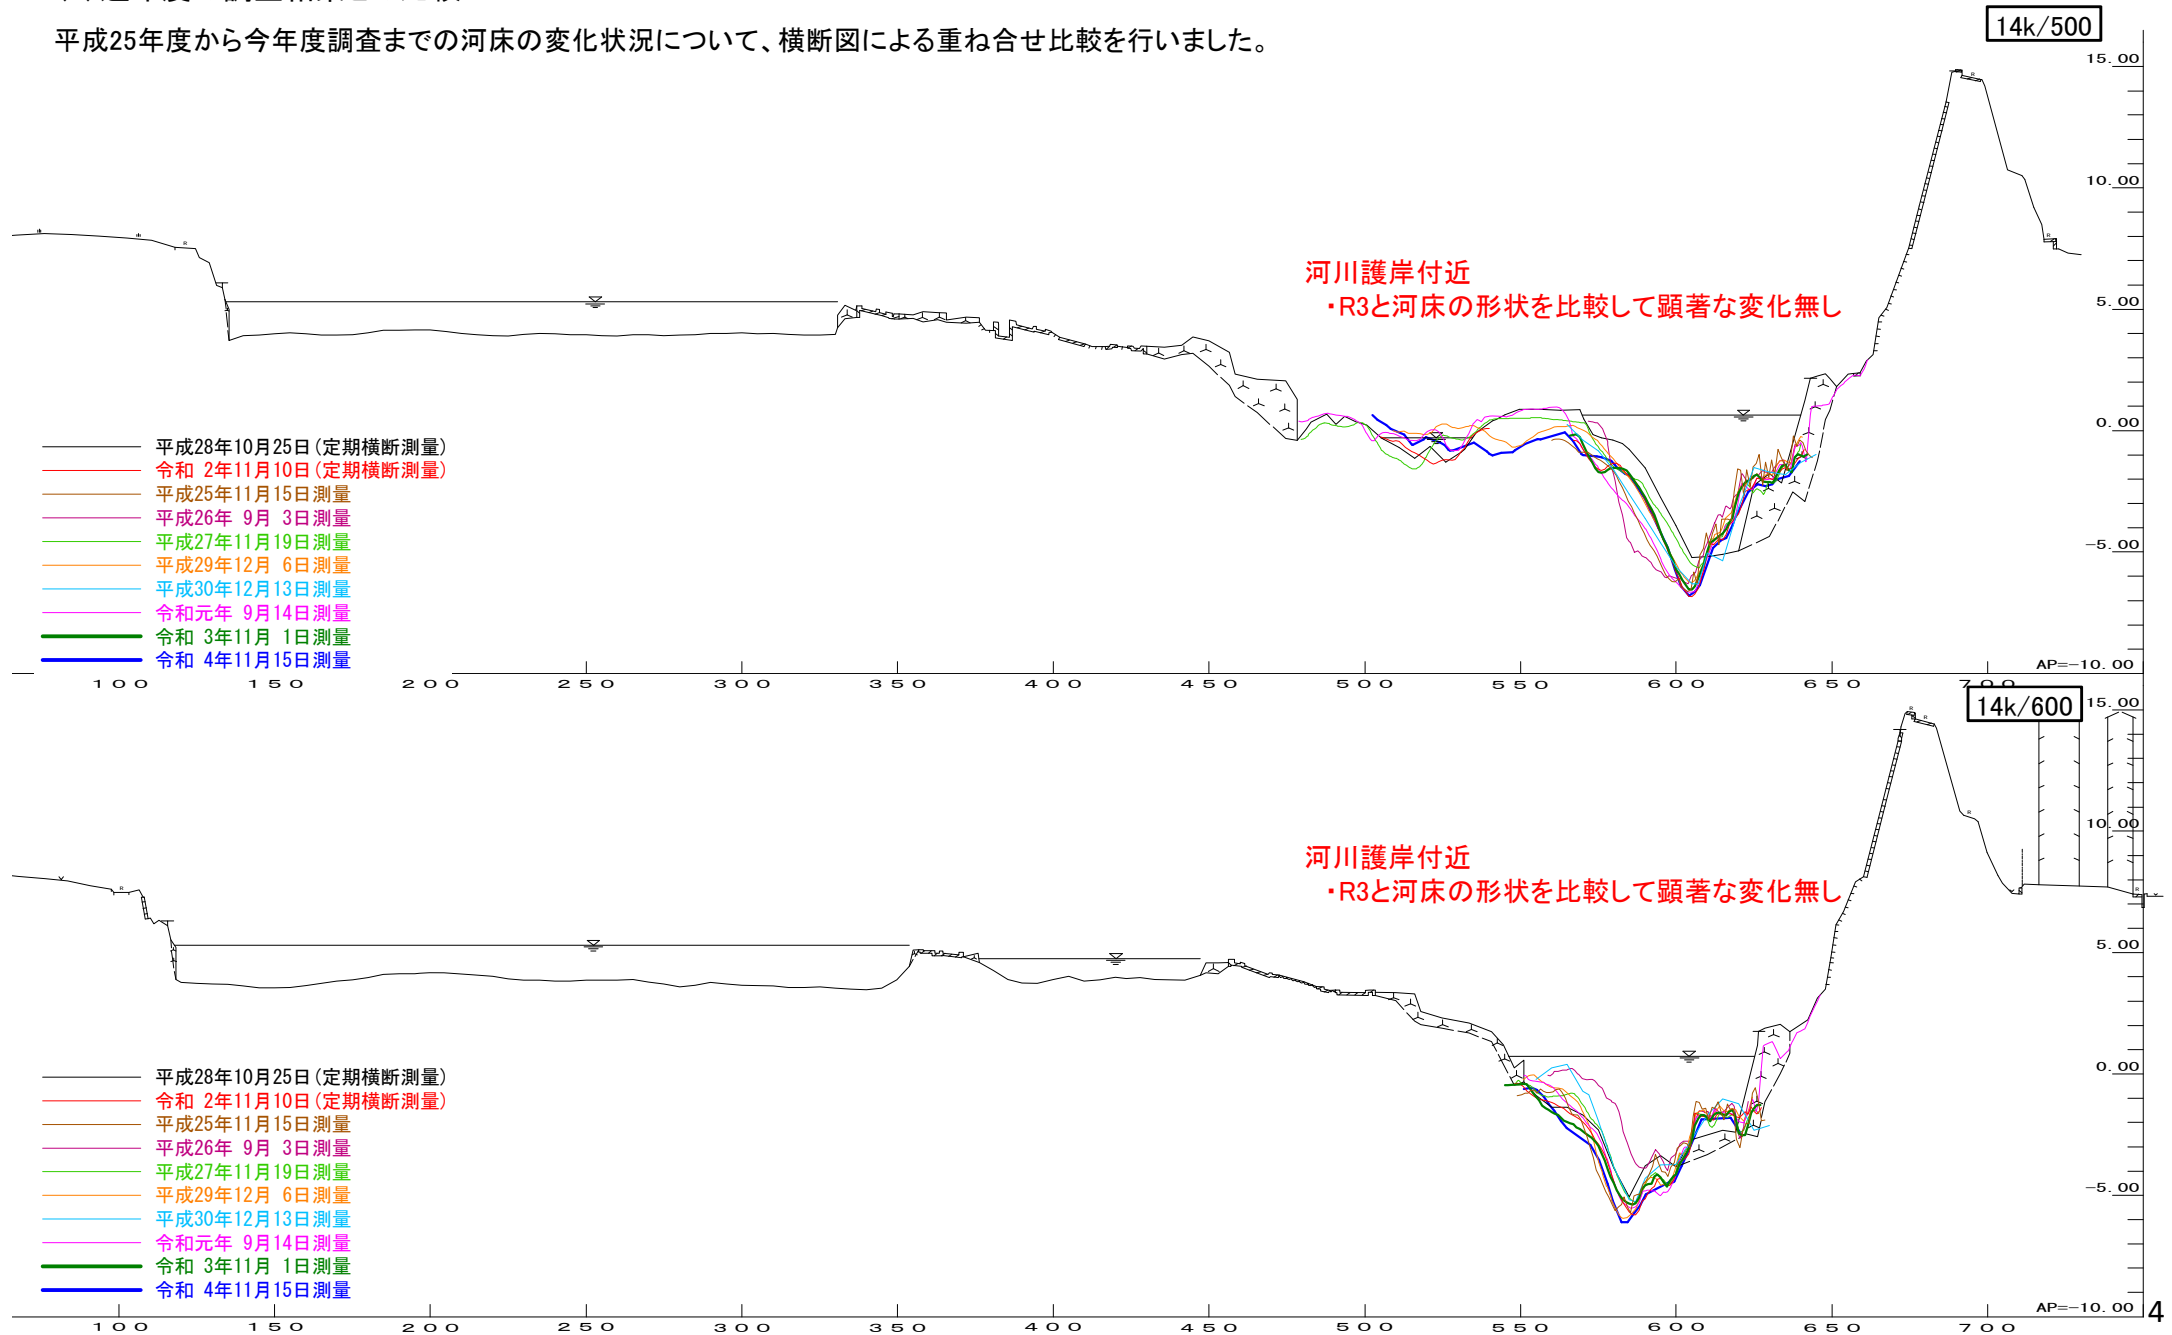
# 河床形状調査(14k/500、14k/600)

平成25年度から今年度調査までの河床の変化状況について、横断図による重ね合せ比較を行いました。

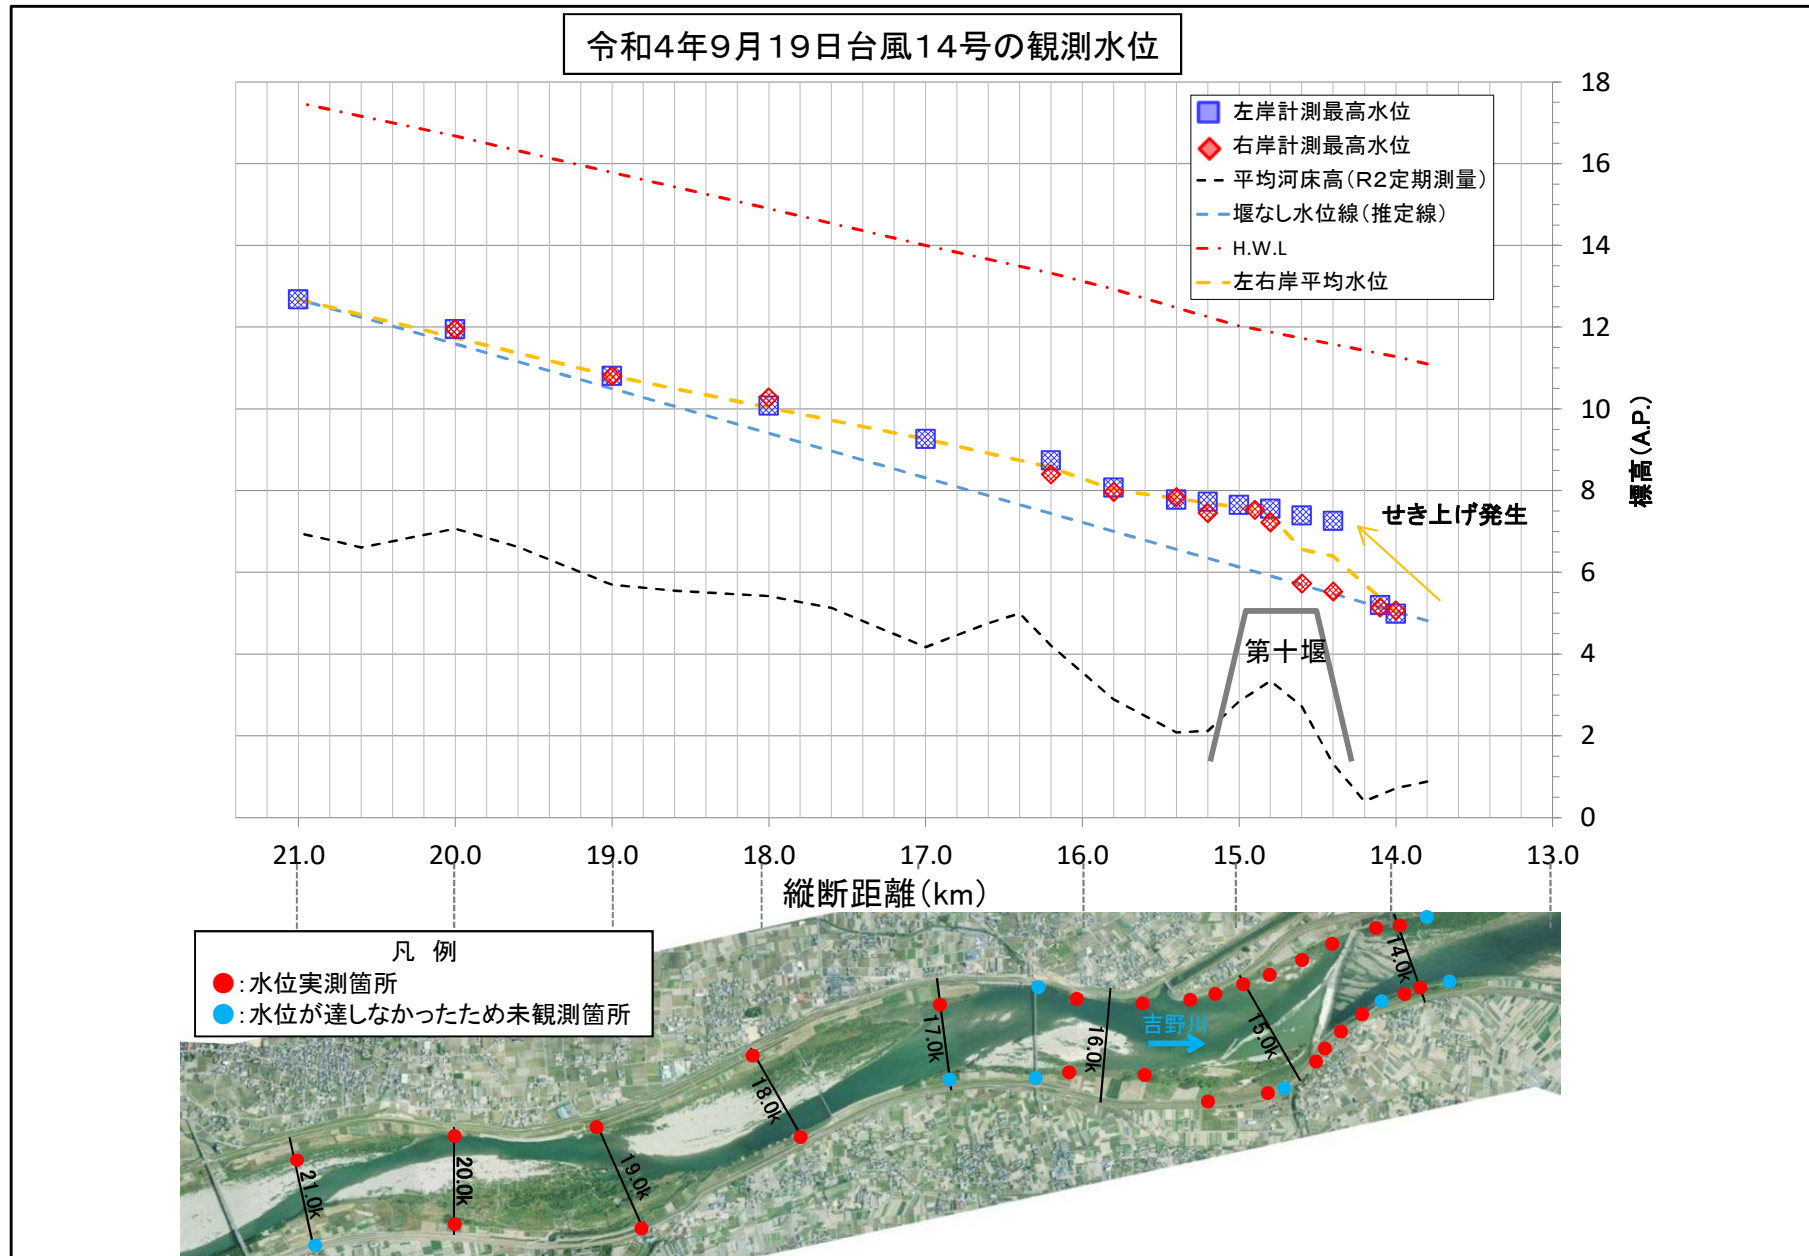
# 堰上下流水位観測結果（台風14号）

9月19日台風14号において、水位機器設置箇所まで水位が上昇し、水位データの結果から堰周辺においてせき上げ状況が確認できました。
