## 令和 6 年度 第十堰周辺の現状調査結果の公表

令和 7 年 6 月 2 日

## 令和6年度 第十堰周辺の現状調査結果について

## 形状調査 《別添一1》

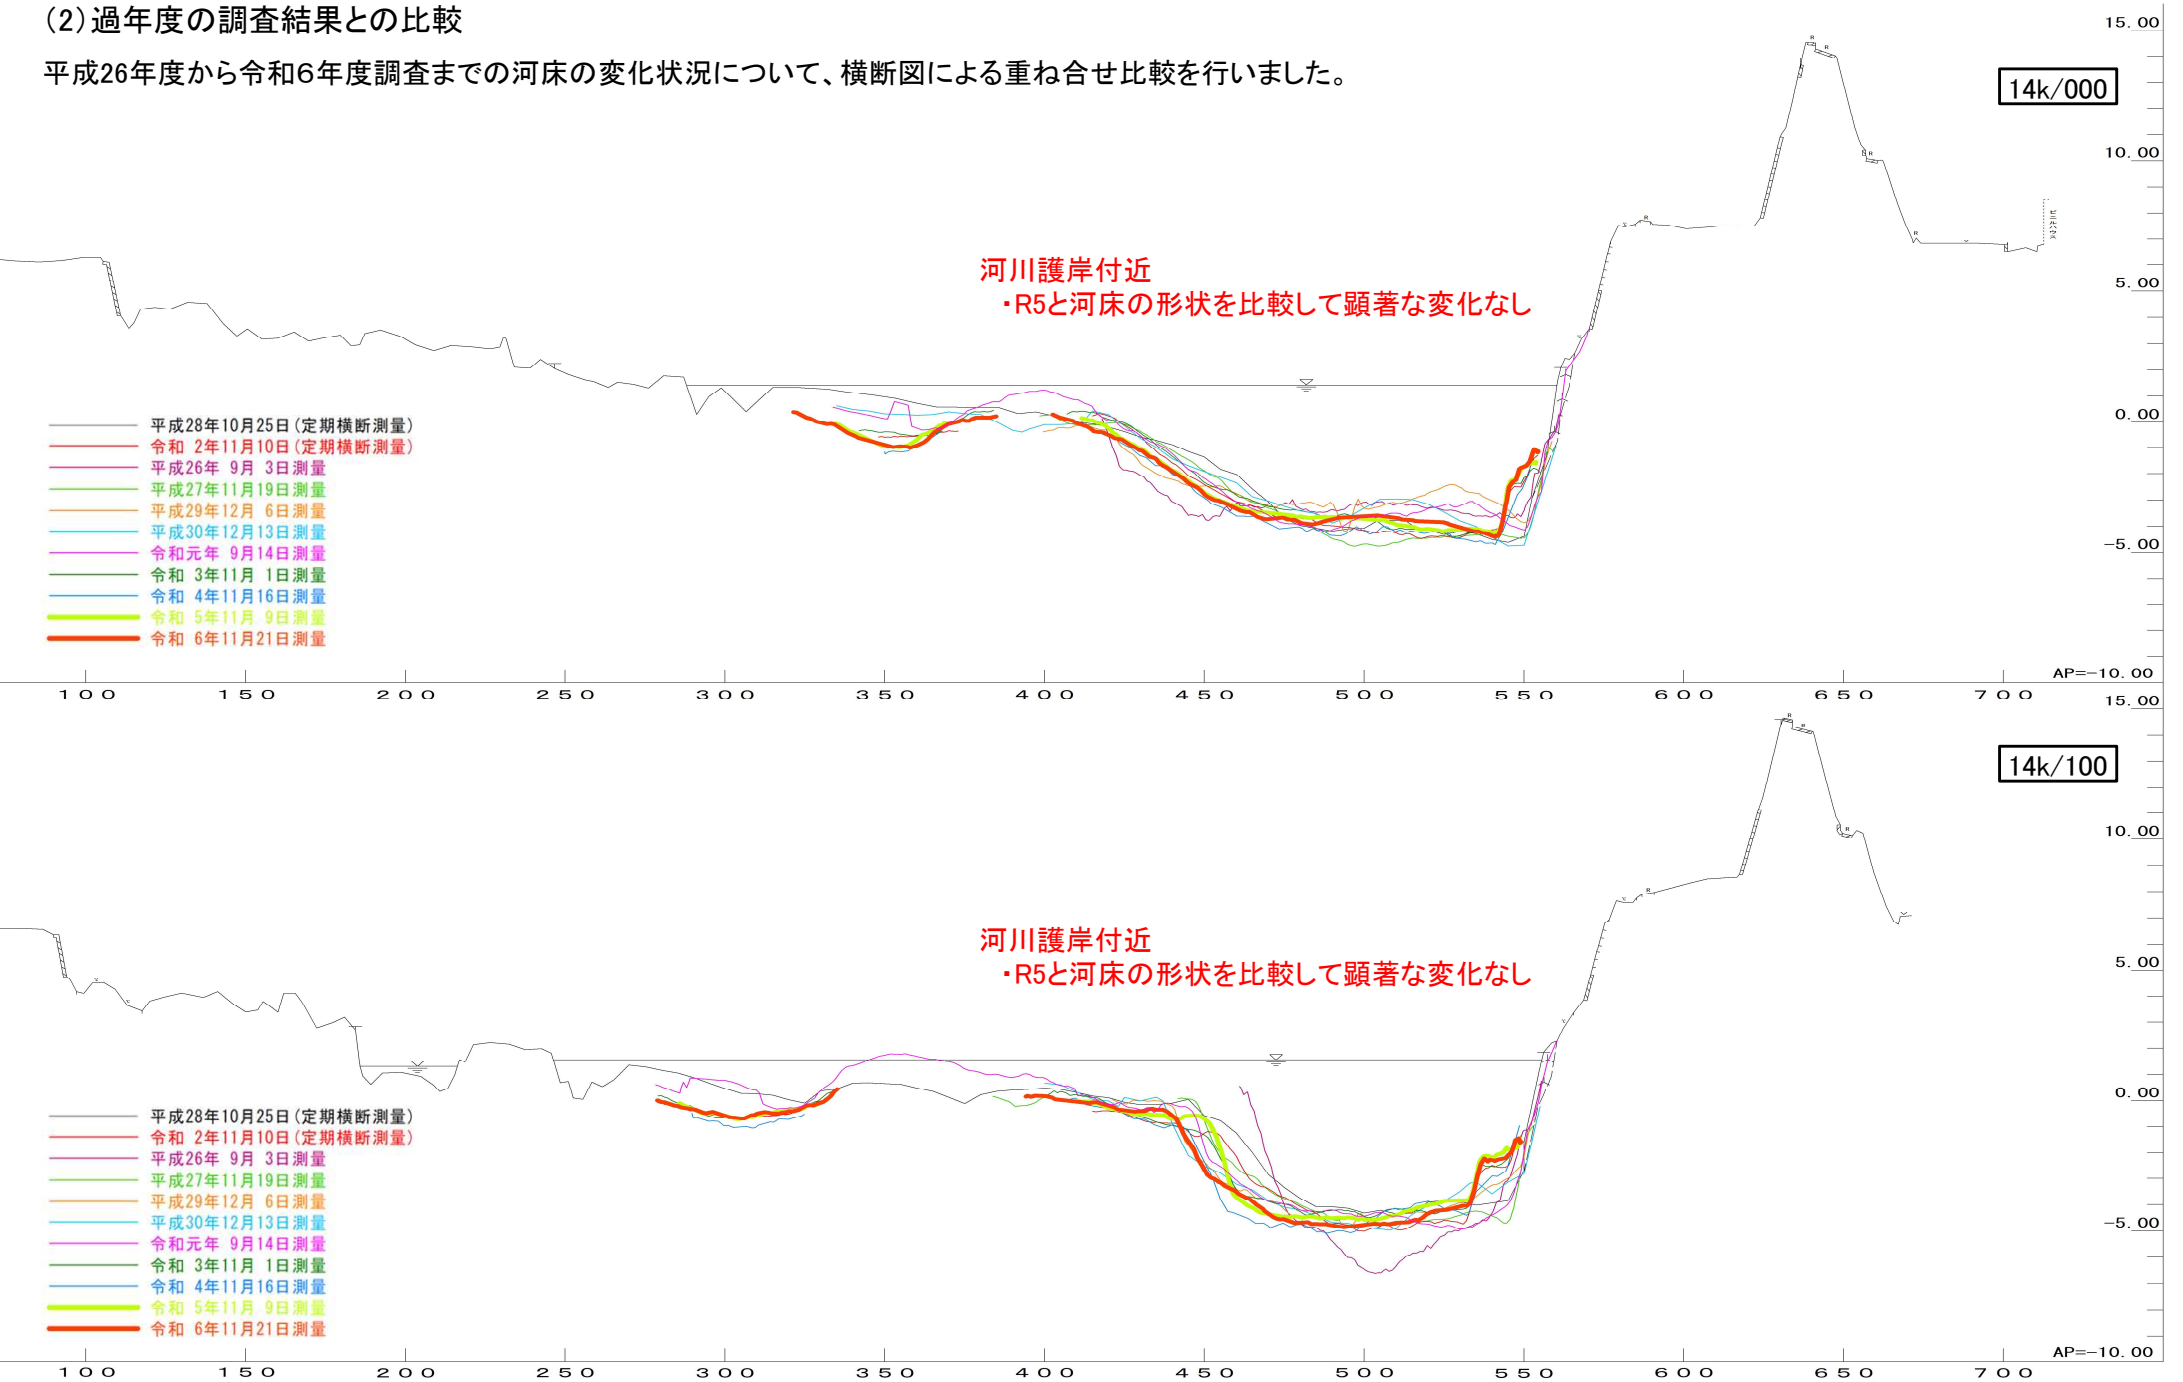
# 河床形状調査(14k/000、14k/100)

堰下流右岸の測量範囲において、令和5年度調査と比較して顕著な変化は無いことを確認しました。

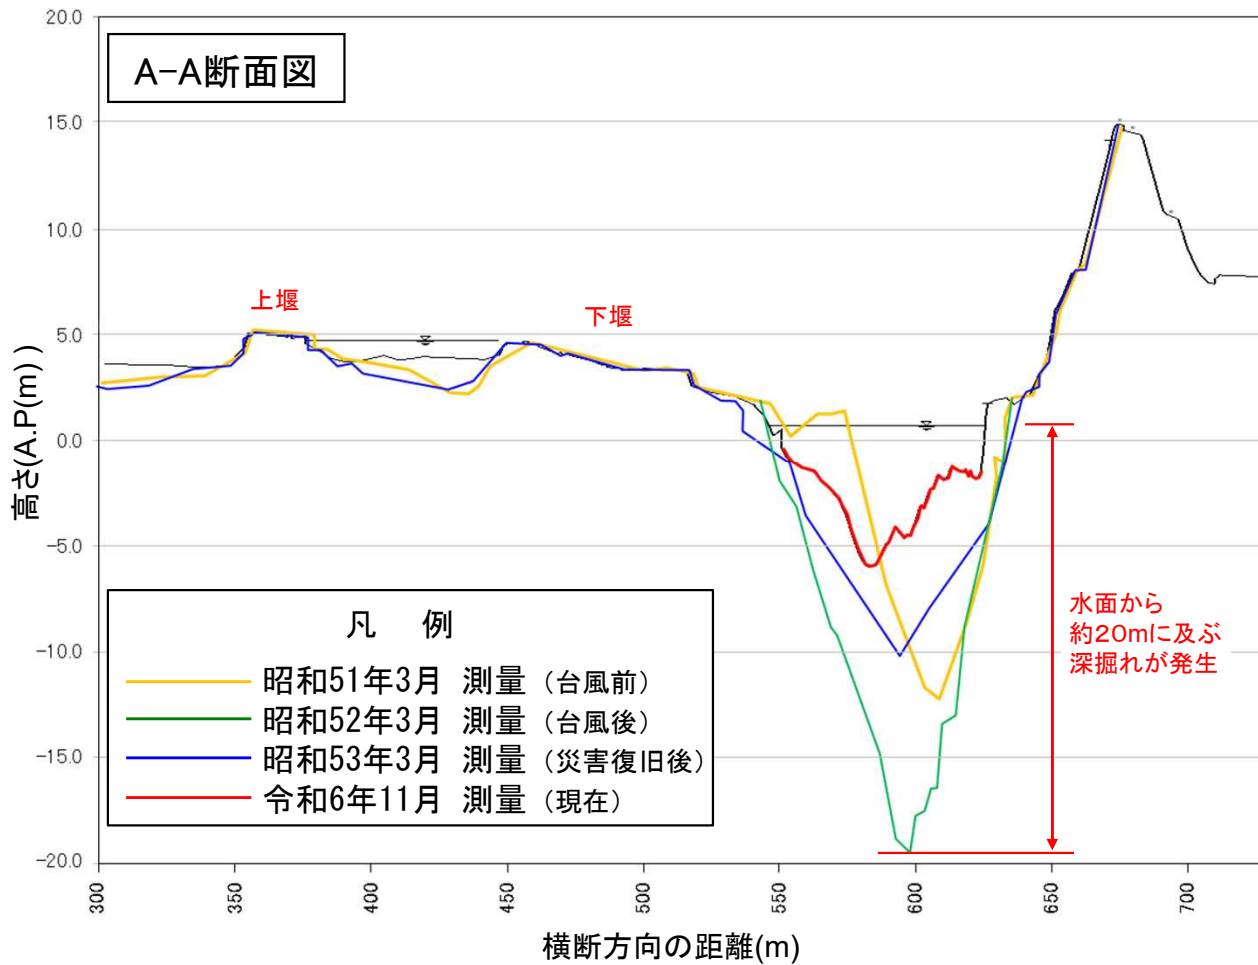
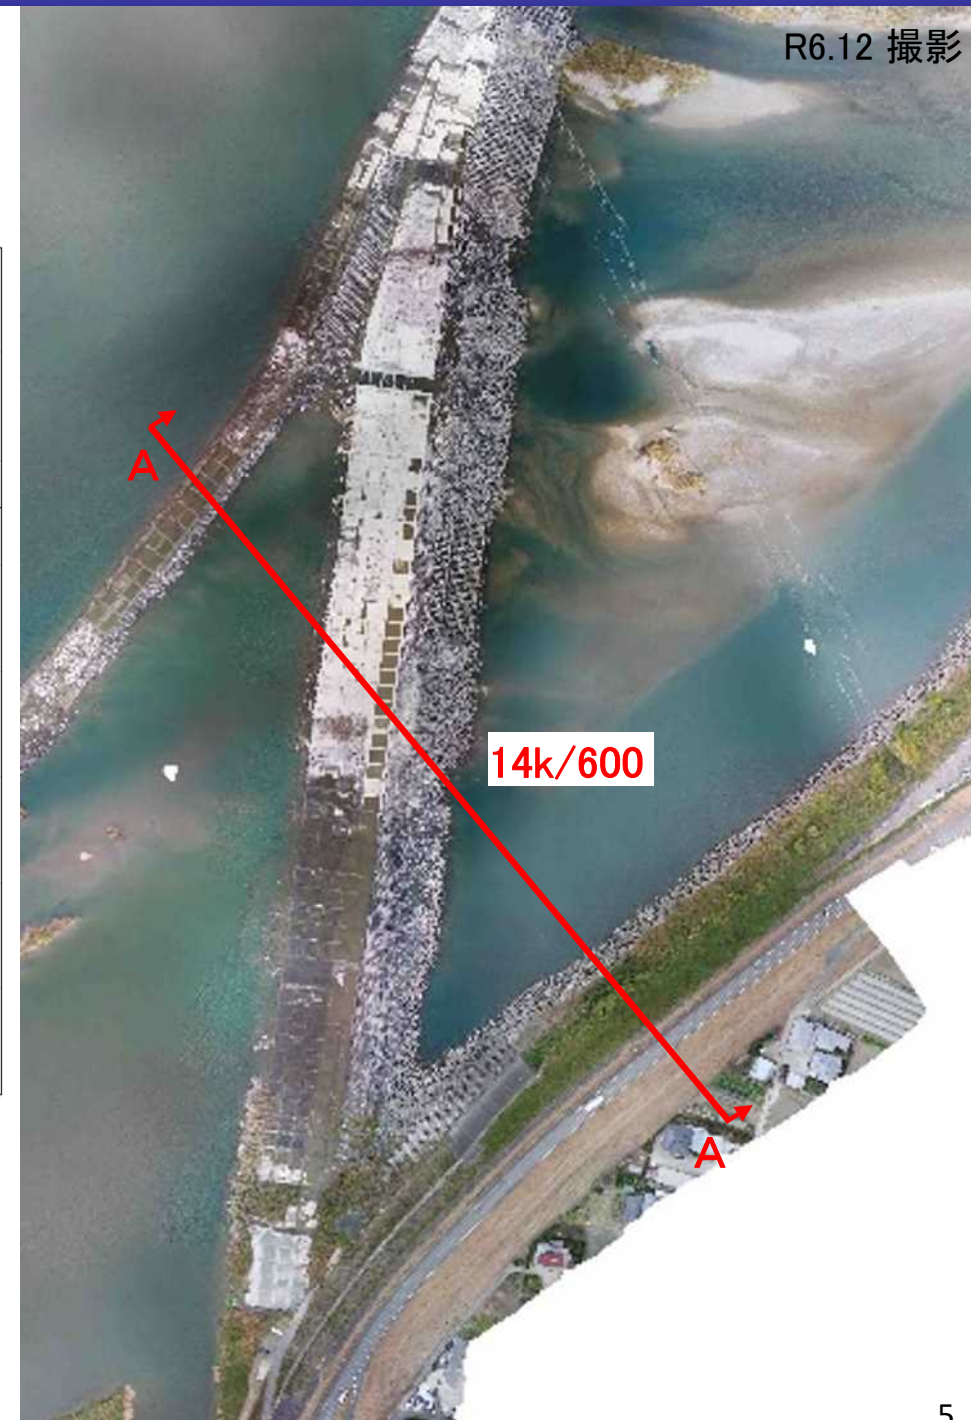
# 【参考】過去に発生した局所的な深掘れ状況

昭和51年9月台風17号前後による深掘れ状況と現在の状況

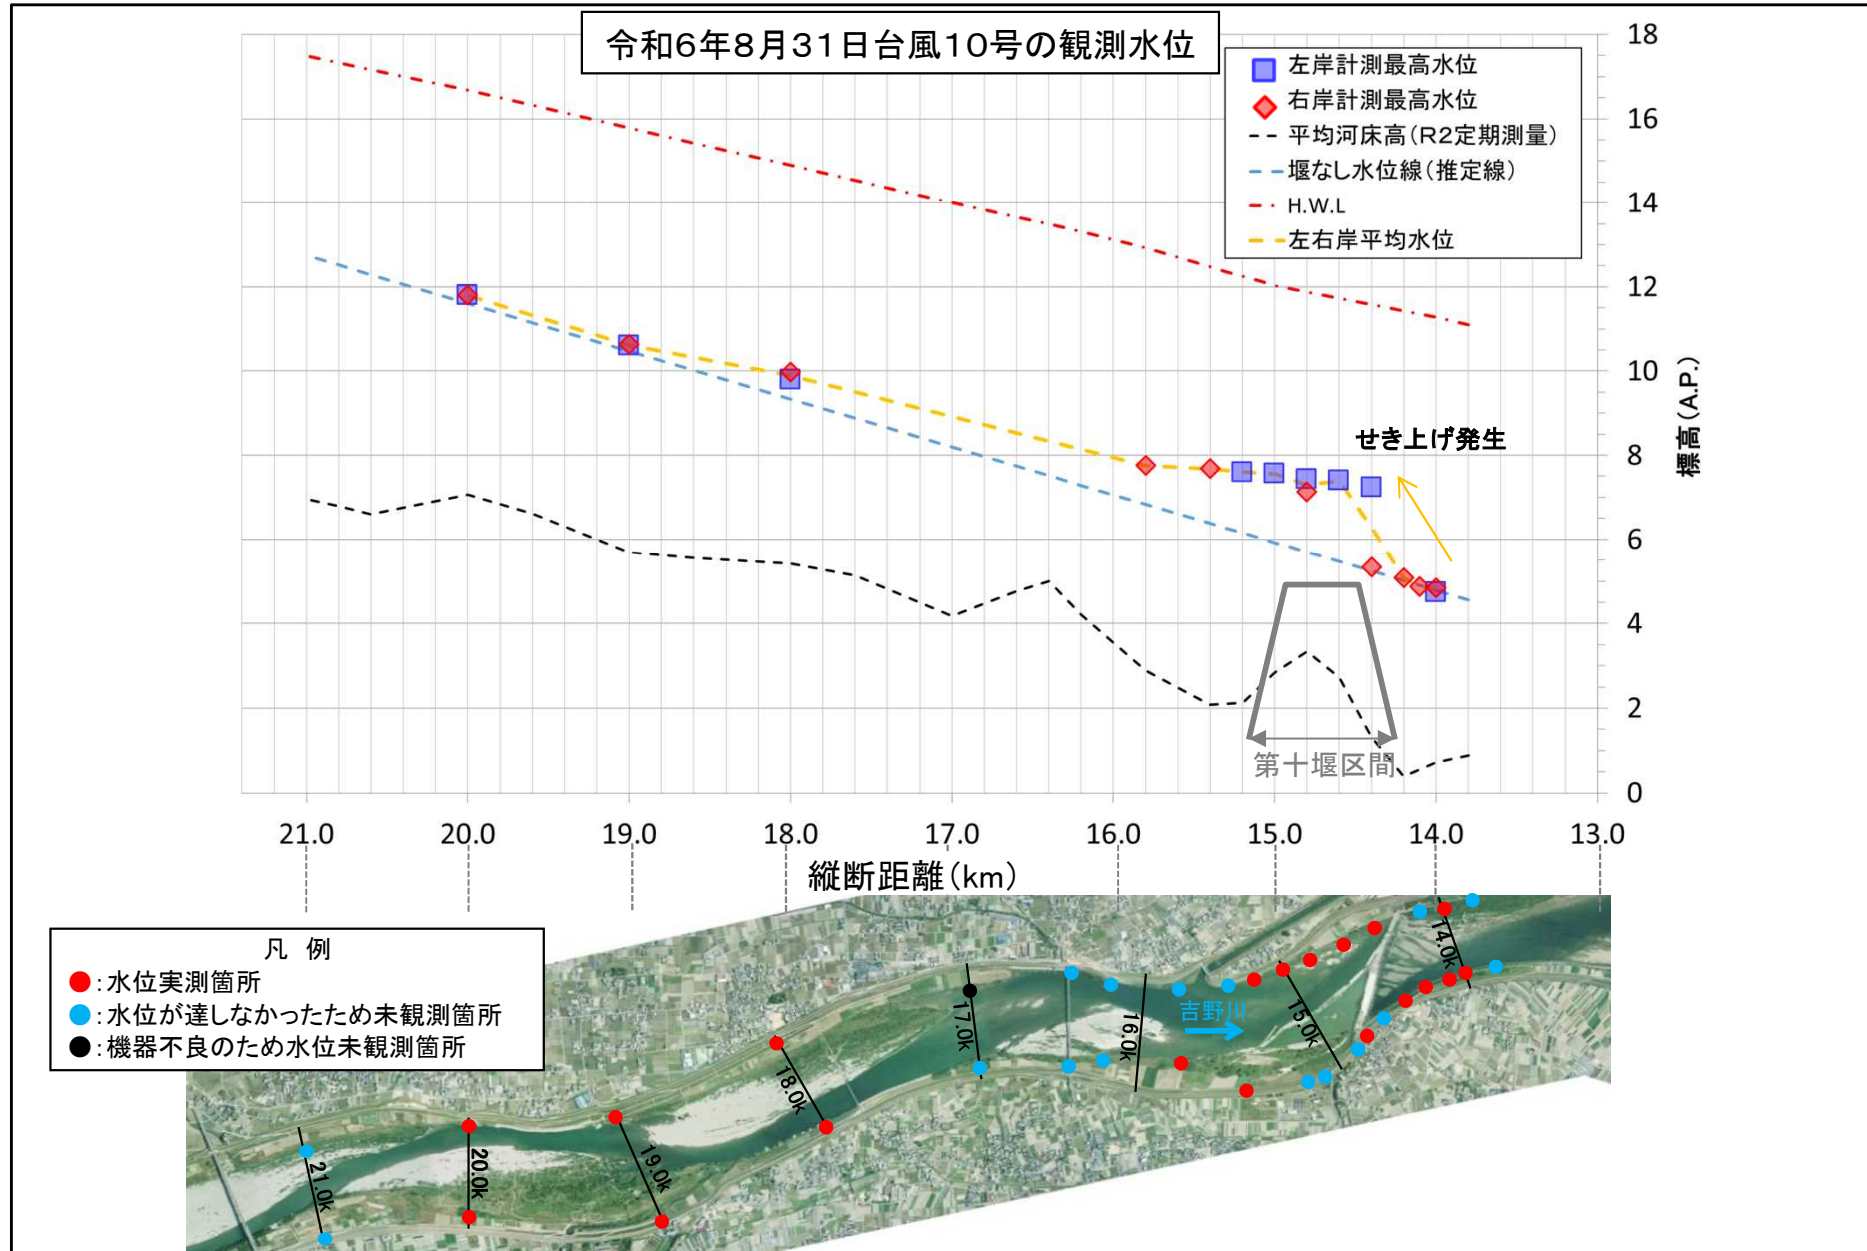
# 堰上下流水位観測結果（台風10号）

8月31日台風10号において、水位機器設置箇所まで水位が上昇し、水位データの結果から堰周辺においてせき上げ状況が確認できました。

※6月に水位計の設置を実施したため、5月28日低気圧及び前線の洪水時の水位は観測できませんでした。
