## 令和 7 年度 第十堰周辺の現状調査結果の公表

第十堰は、宝暦 2 年(1752 年)に建設されて以降、今日まで約 270 年の歳月を経過し、堰の老朽化が進むほか、洪水時においては、堰上流のせき上げ、斜め堰を直行する流れによる堰下流の局所深掘れ及び堰左岸側における堰を迂回する流れの発生による影響が懸念されており、このような状況を把握するため、平成 16 年より堰周辺における調査を毎年実施しています。

## 令和7年度 第十堰周辺の現状調査結果について

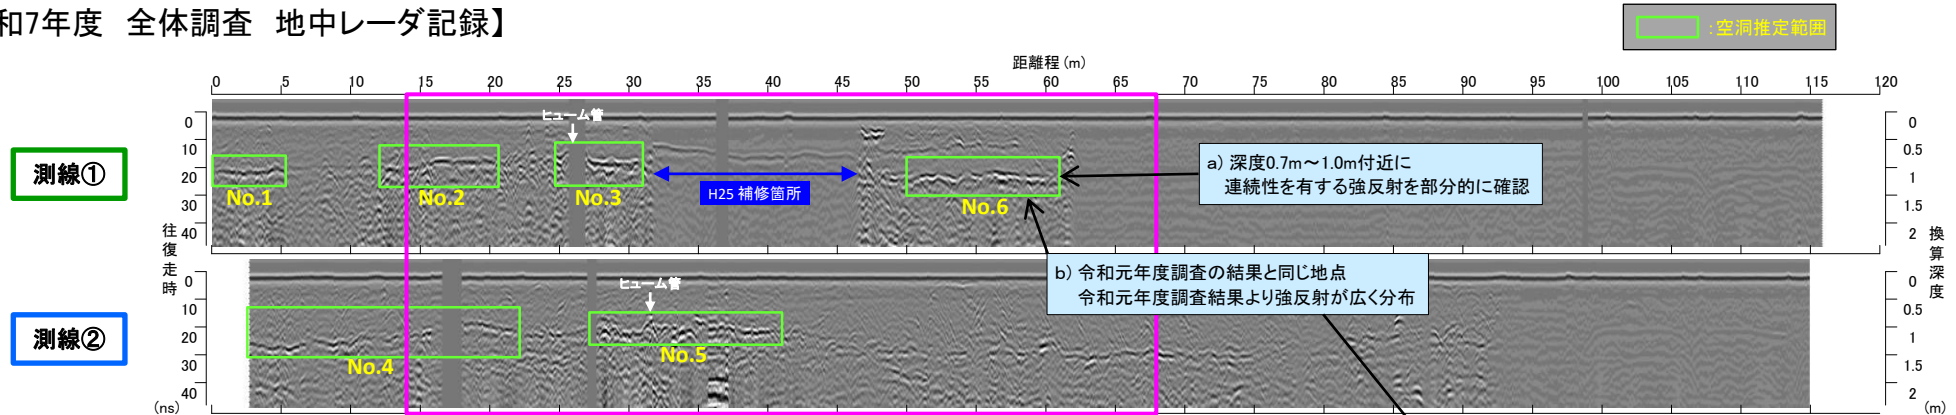
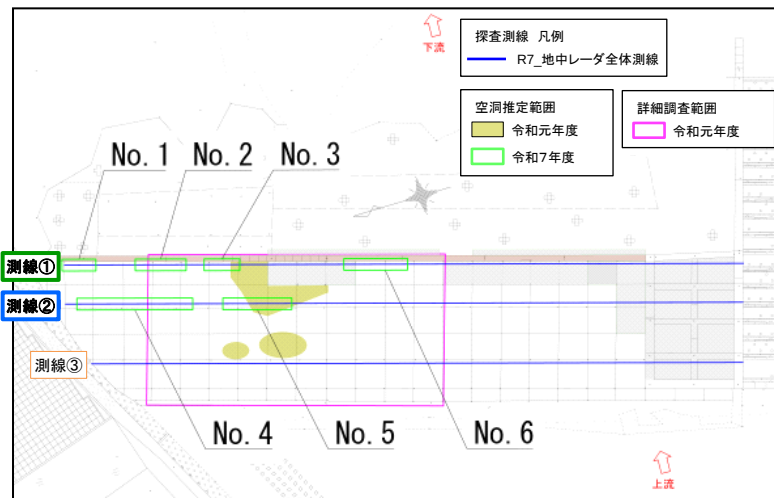
a) エリア①については、深度0.7～1.0m付近に連続性を有する強反射が部分的に確認されている。

b) 令和元年度調査結果と比べ今回調査では、強反射が広く分布している。

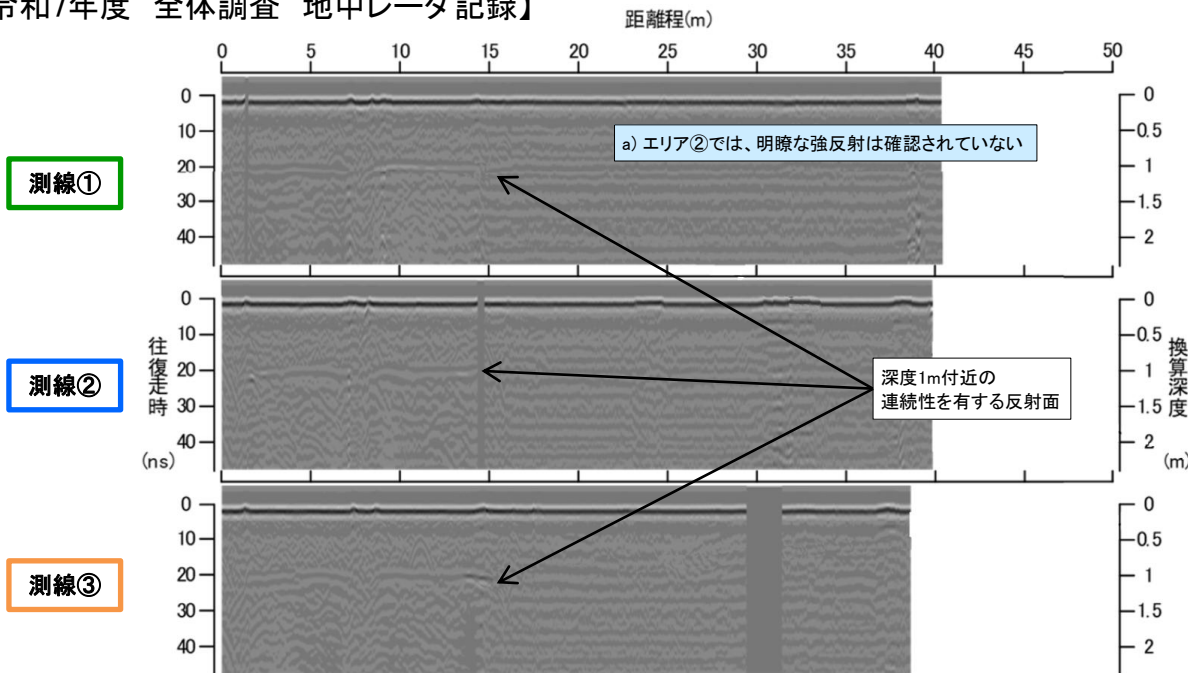
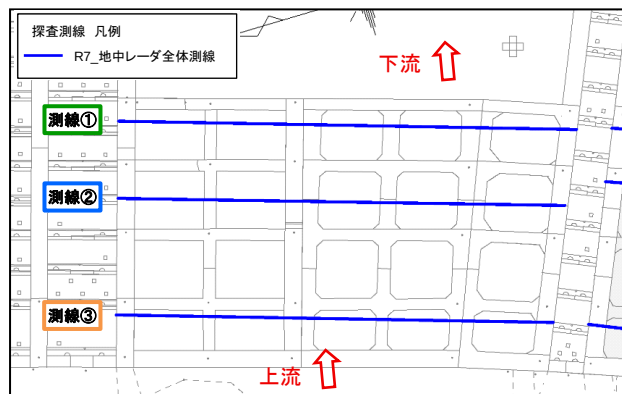
- a) エリア②については、深度1m付近に連続性を有する反射面を検出しているが、明瞭な強反射は確認されていない。
- b) 令和元年度調査の結果と比較しても同様の反応が確認されている。

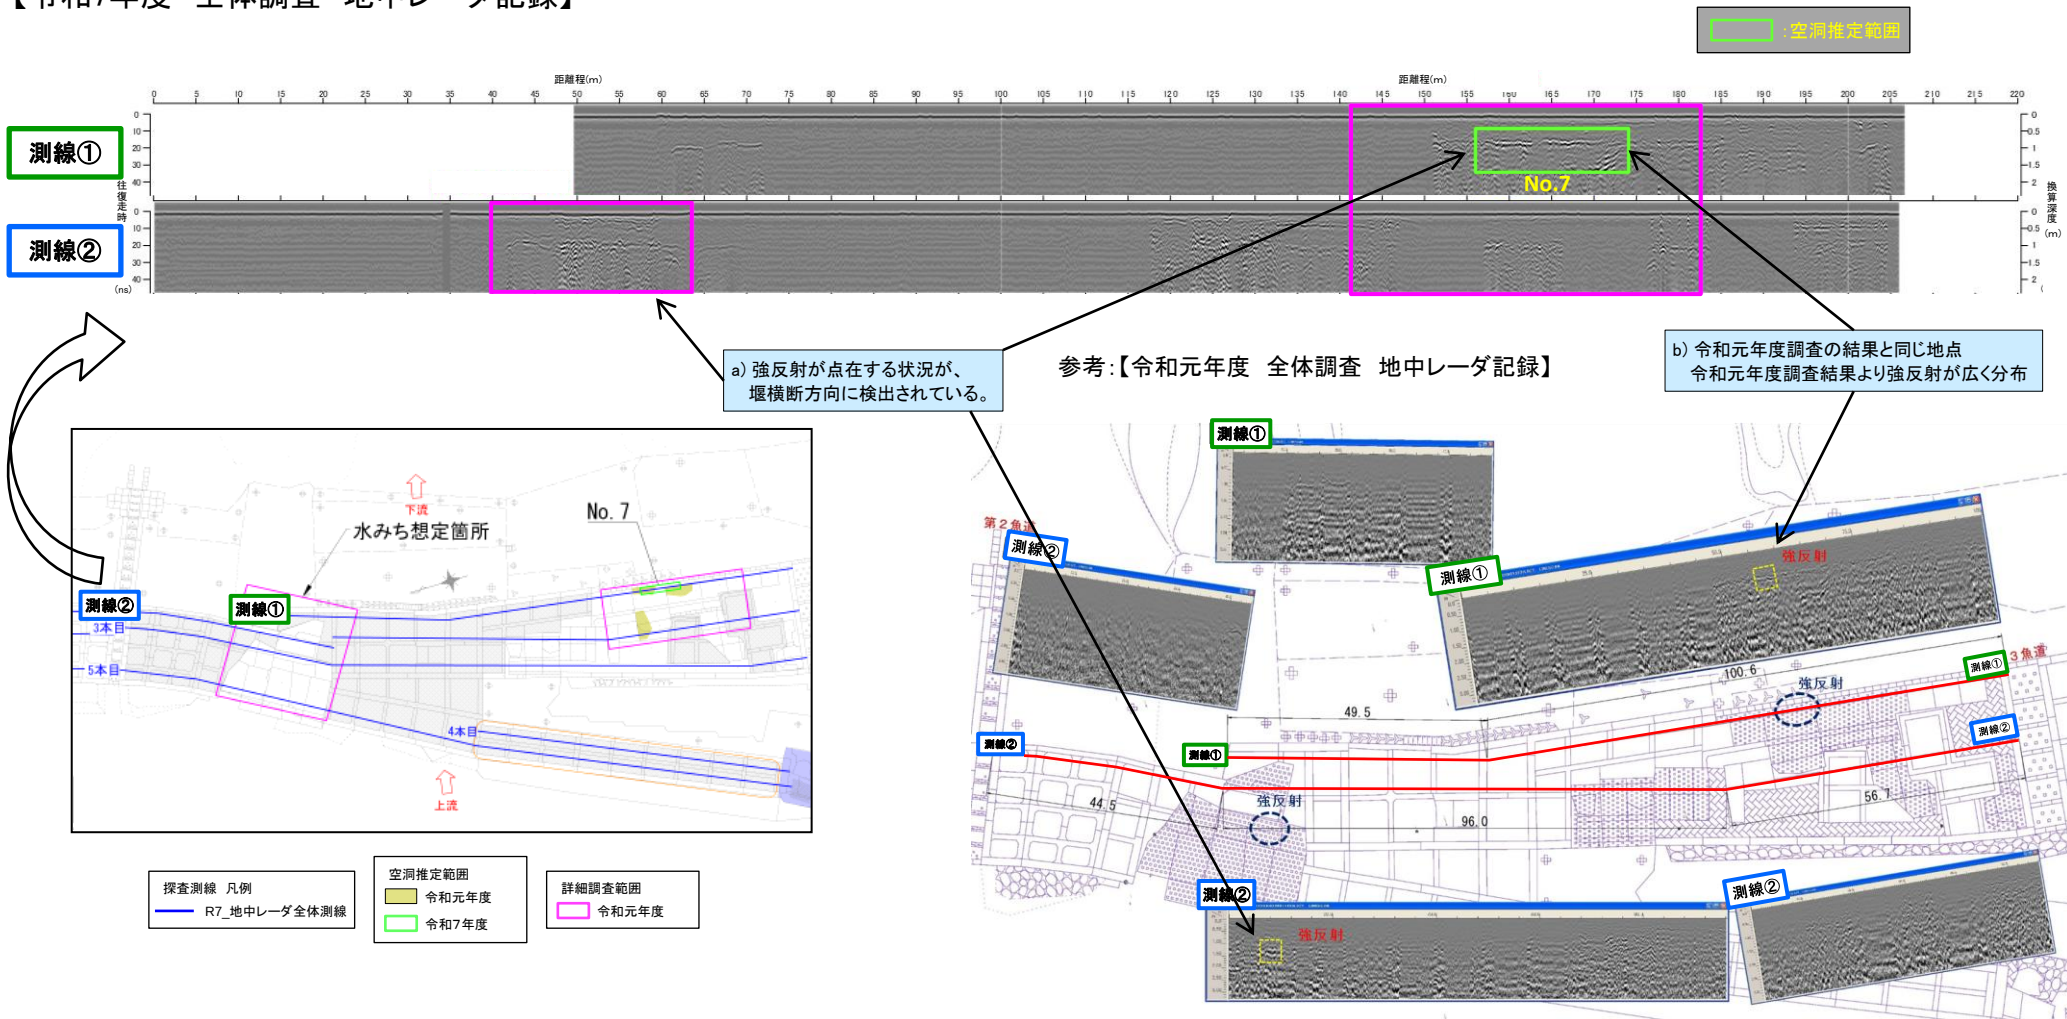
- a) エリア③-1については距離程40～63m区間および156～174m区間で、強反射が点在する状況が確認されている。  
b) 令和元年度調査結果と比べ今回調査では強反射が広く分布している。

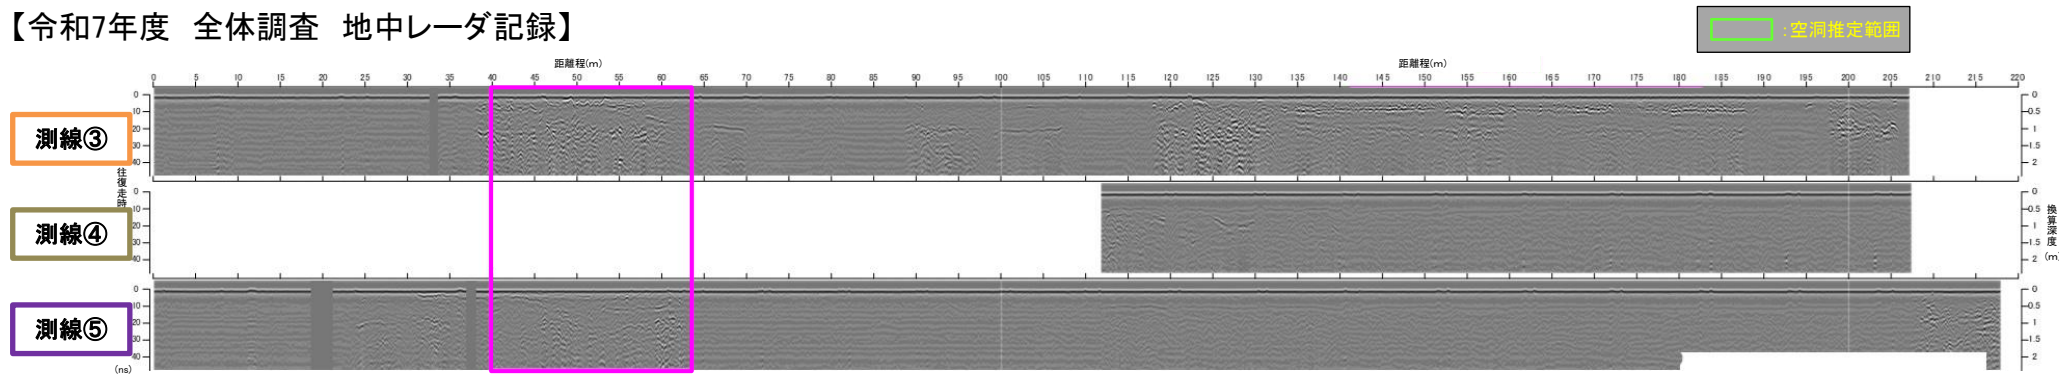
- a) エリア③-2については、距離程40～63m区間で、強い反射が点在する状況が確認されたが、空洞の可能性のある反射までは確認されなかった。
- b) 令和元年度調査結果と同様の反応が確認された。

a) 強い反射が点在する状況が確認されたが  
空洞の可能性のある反射までは確認されない。

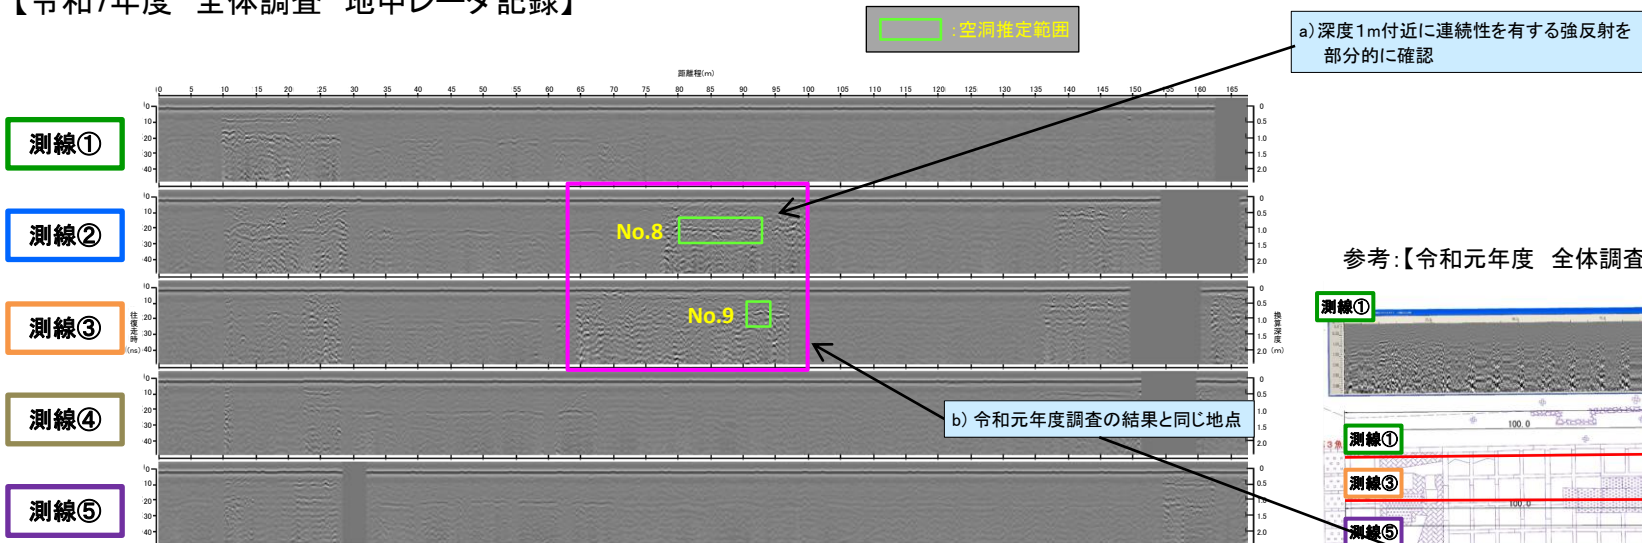
- a) エリア④-1については、測線②の距離程80～93m区間および測線③の距離程92m付近において、深度1m付近に連続性を有する強反射を確認した。  
b) 令和元年度調査結果と比較しても同様の反応が確認された。

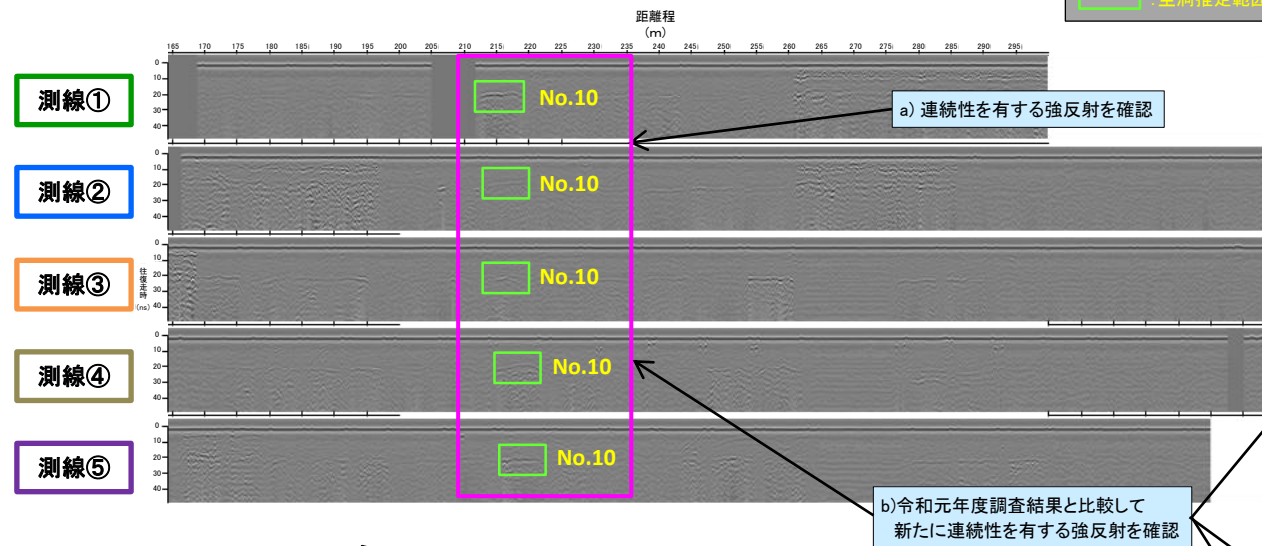
- a) エリア④-2については、距離程215m付近で、連続性を有する強反射を確認した。  
b) 令和元年度調査結果と比較して、新たに連続性を有する強反射が確認された。

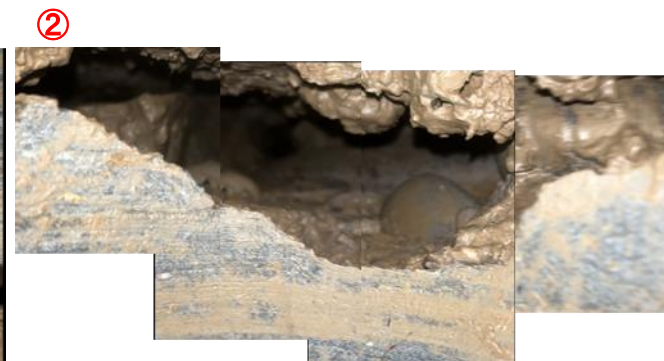
空洞推定範囲No.2 は、孔底付近の2箇所、深さ5cm程度の奥行きのある空洞を確認。

深度スライス解析結果の深度0.88～1.01m付近で確認した強反射は、空洞であることが確認された。

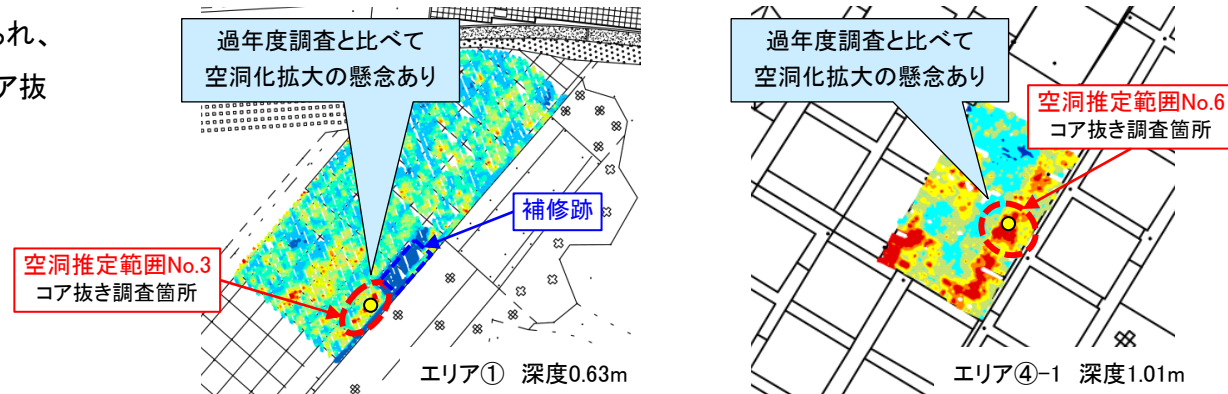
過年度調査結果と比較して強反射域が広がっている傾向がみられ、空洞化の拡大が懸念されるため、空洞推定範囲No.3、No.6でコア抜き調査を実施し状況を確認。

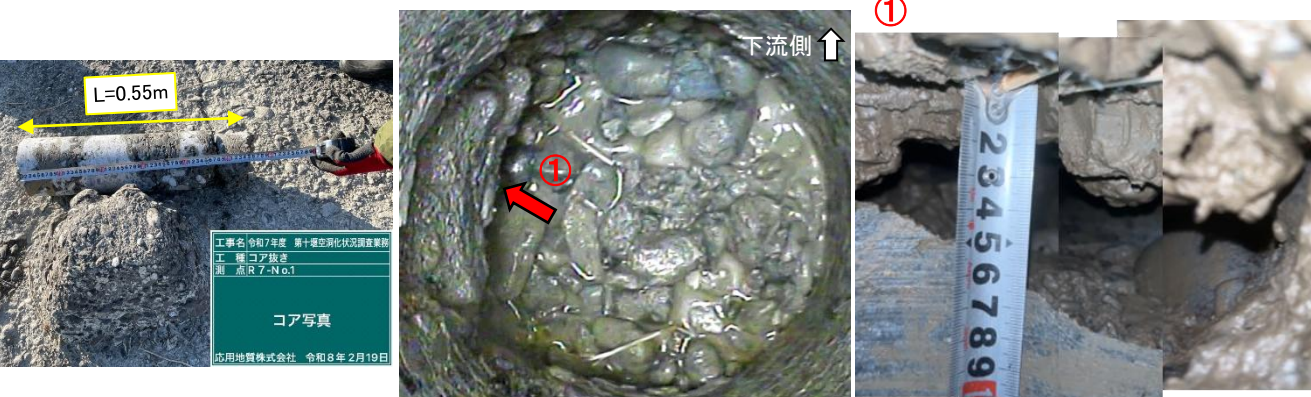
空洞推定範囲No.3 では、孔底付近の左岸側に、深さ5cm程度の奥行きのある空洞を確認。

深度スライス解析結果の深度0.63m付近で確認した強反射は、空洞であることが確認された。

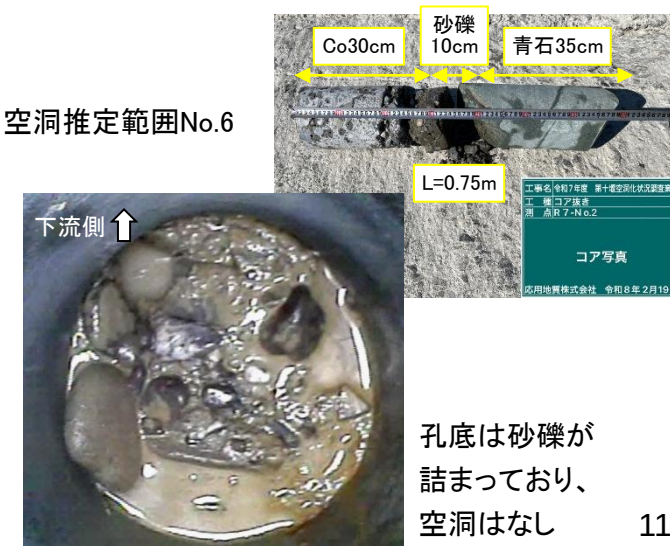
空洞推定範囲No.6 では、コア抜き後の孔底は砂礫が詰まっており、空洞の確認はなかった。

深度スライス解析結果の深度1.01m付近で確認した強反射は、空隙の多い礫との境（構造境界）であった。

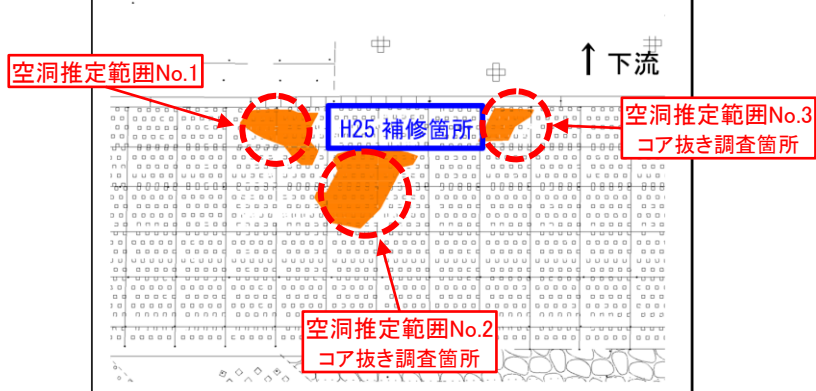
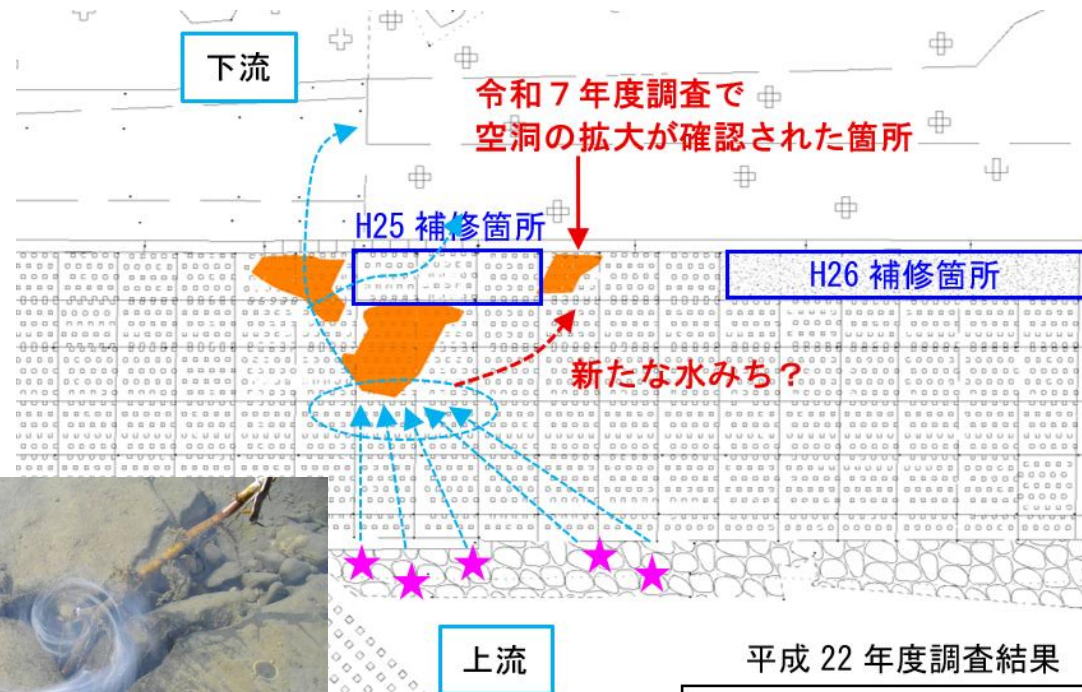
令和7年度調査による空洞化推定範囲

- 令和7年度調査において、強反射が確認された箇所でもコア削孔を行った結果、空洞推定範囲No.2、空洞推定範囲No.3のいずれも空洞を確認した。
- 空洞推定範囲No.3は、本調査で空洞の拡大が確認された箇所である。**

- 今回空洞の拡大が確認された空洞推定範囲No.3は、平成25年に補修工事が行われた箇所の右岸側に位置するため、行き場を失った伏流水が今回確認した空洞周辺に流れ、空洞が形成されたと想定する。
- 今後、要因分析の為、モニタリング調査等を実施する。

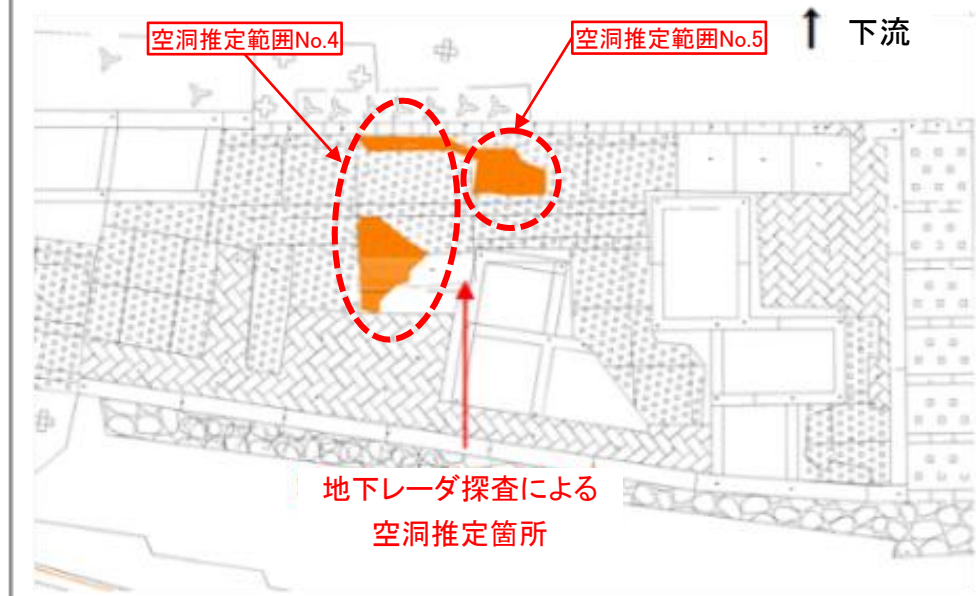
令和7年度調査による空洞推定範囲

- 空洞推定範囲No.4、No.5について、令和元年度調査で確認された空洞推定と同じであることから、本エリアについては空洞拡大の懸念はないと考えられる。

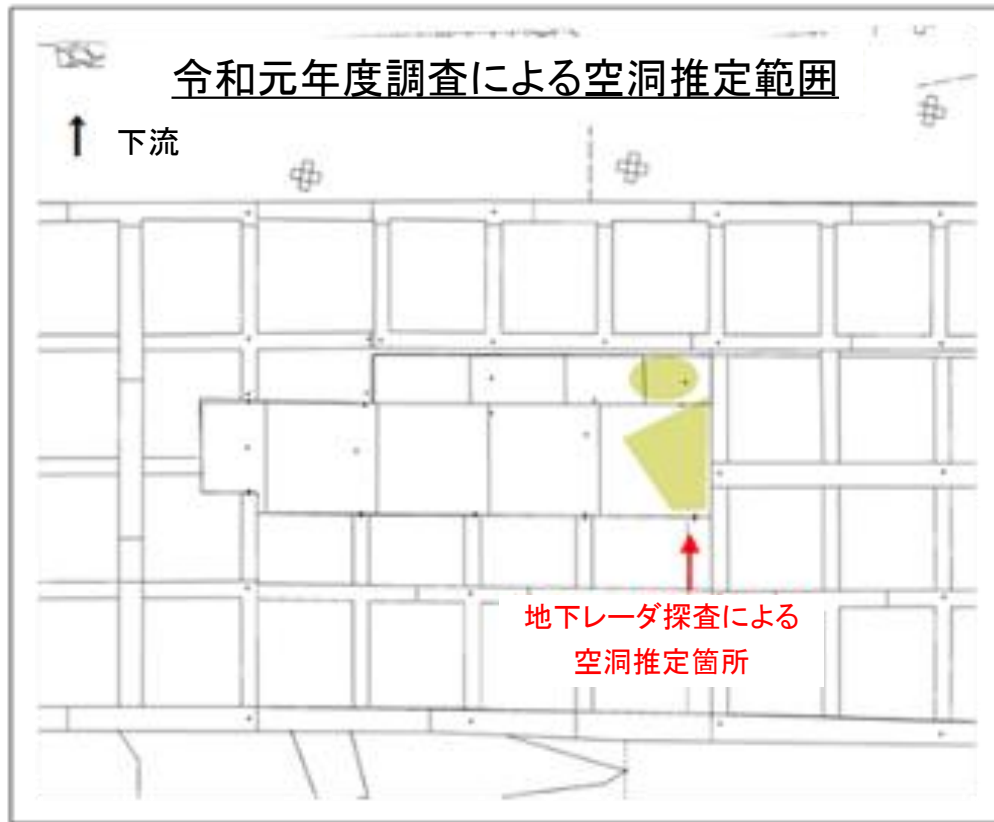
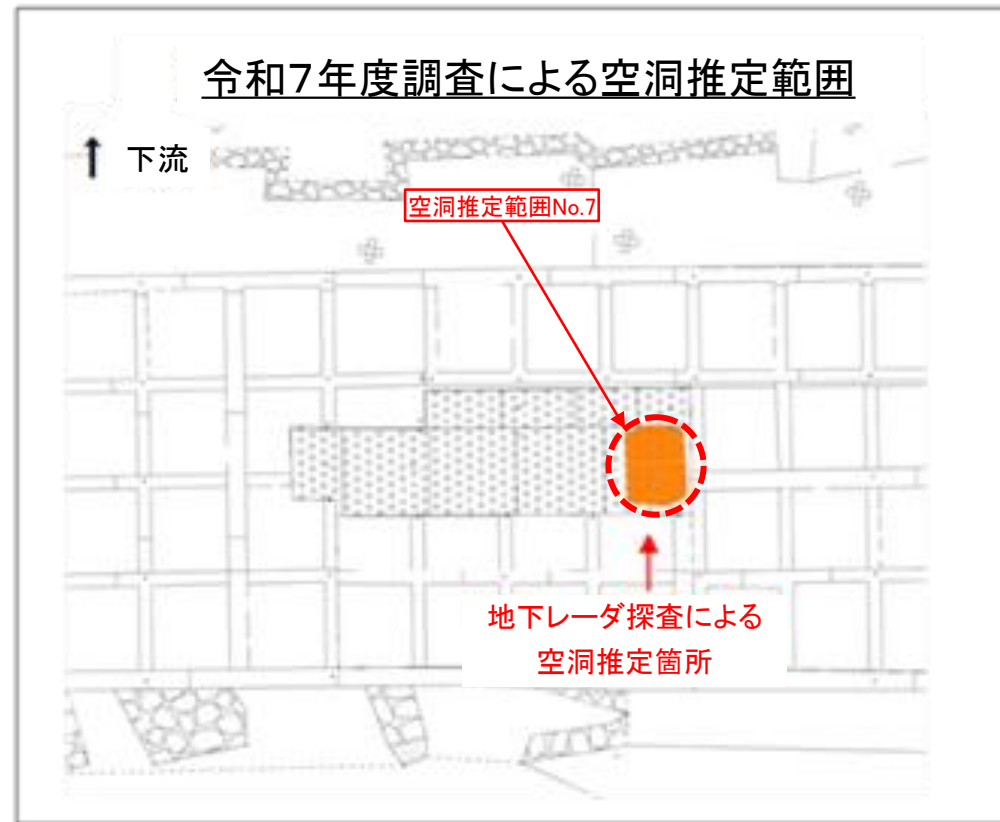
エリア④-1箇所の空洞範囲経年変化

- 空洞推定範囲No.7について、令和元年度調査で確認された空洞推定範囲と同じであることから、本エリアについては空洞拡大の懸念はないと考えられる。

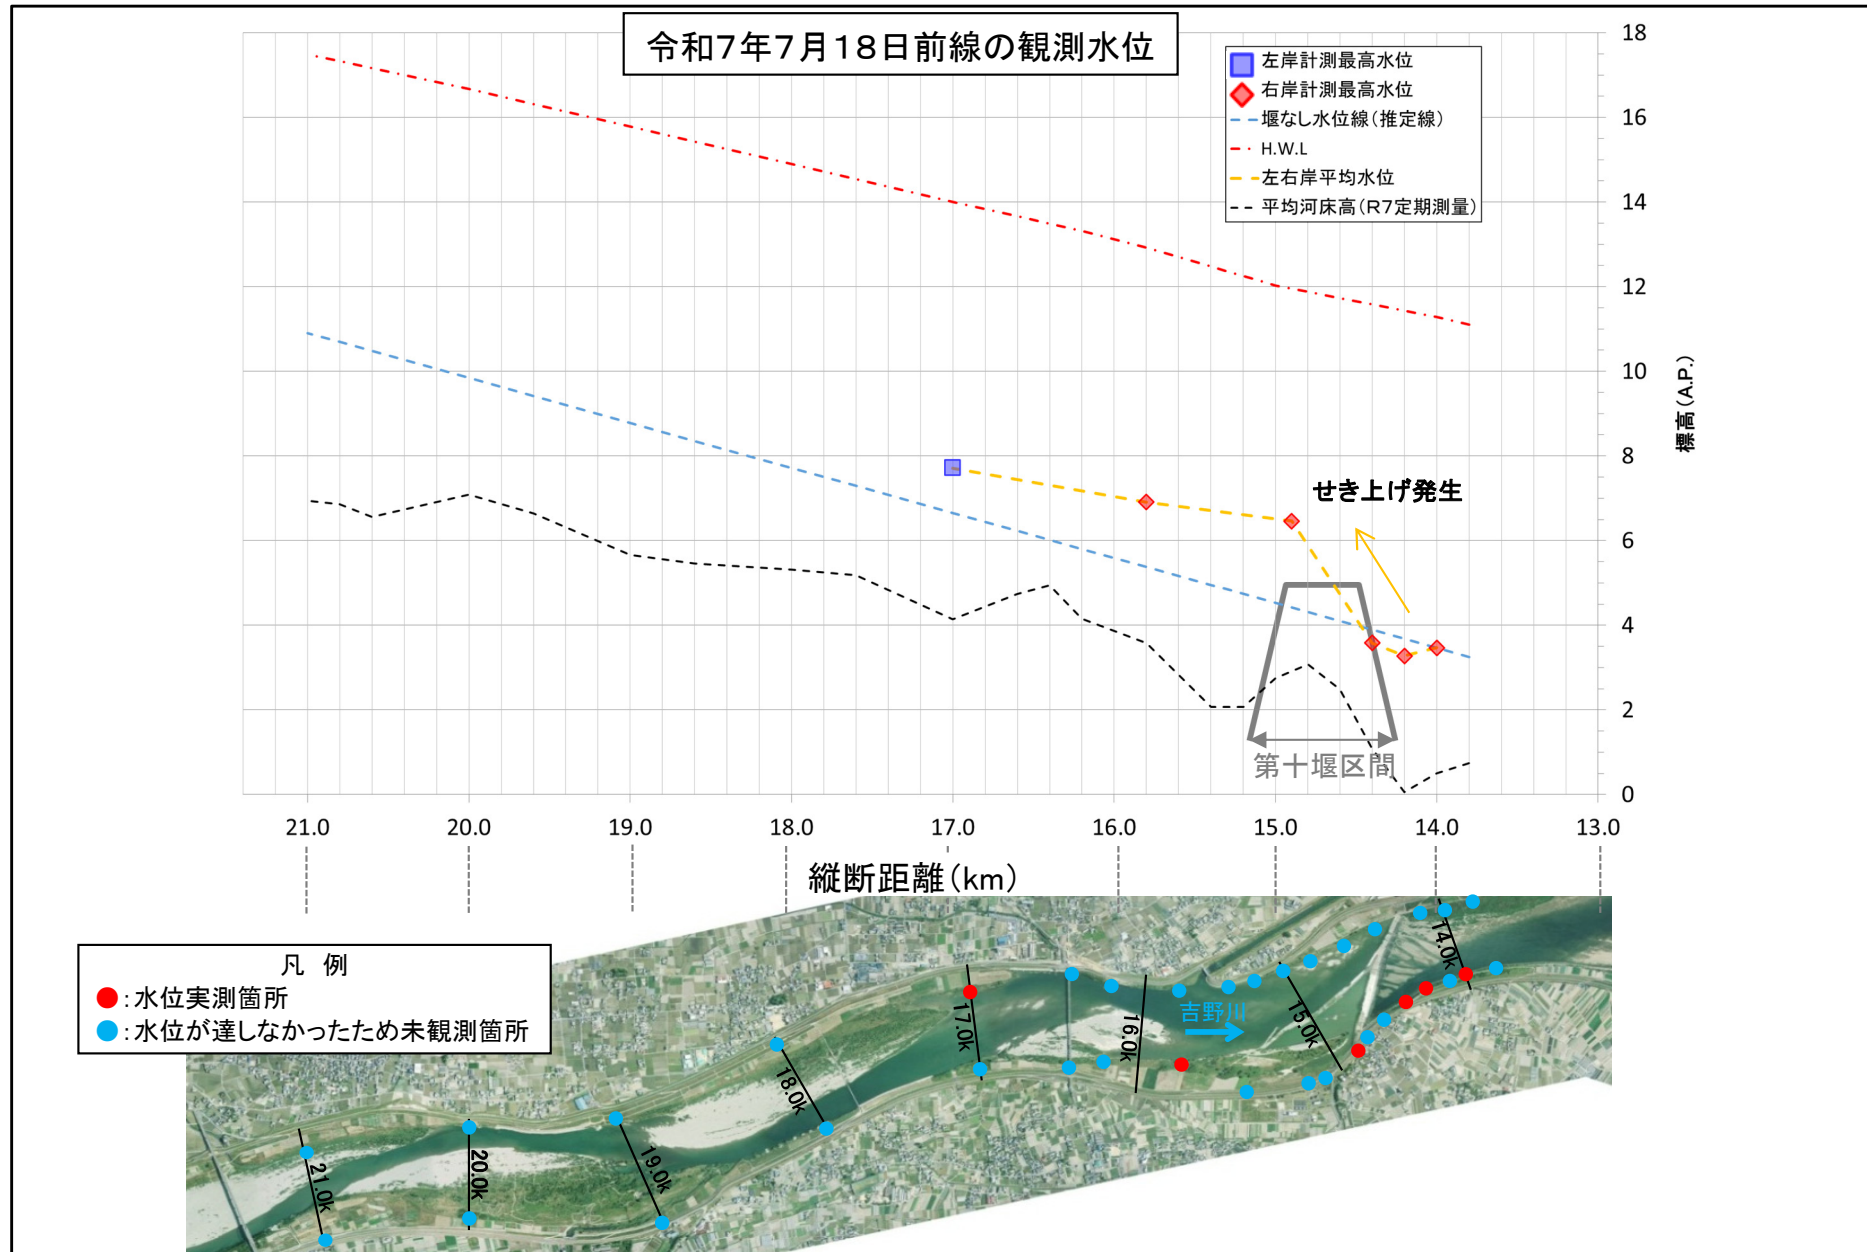
7月18日前線において、水位機器設置箇所まで水位が上昇し、水位データの結果から堰周辺においてせき上げ状況が確認できました。
