## 形状調査 《別添－1》

# 形状調査 概要

# 形状調査（定点変位量調査）

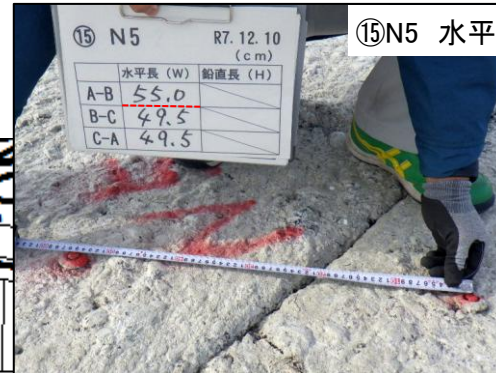
15N5 水平

| 地点 | | 令和6年度結果 | | 令和7年度結果 | | 差分(R7-R6) | | 地点 | | 令和6年度結果 | | 令和7年度結果 | | 差分(R7-R6) | |
|---|---|---|---|---|---|---|---|---|---|---|---|---|---|---|---|
| 134-6 | コンクリート枠沈下 | 46.0 | 20.0 | 46.0 | 20.0 | 0.0 | 0.0 | N5 | 植石コンクリート隙間 | 55.0 | - | 55.0 | - | 0.0 | - |

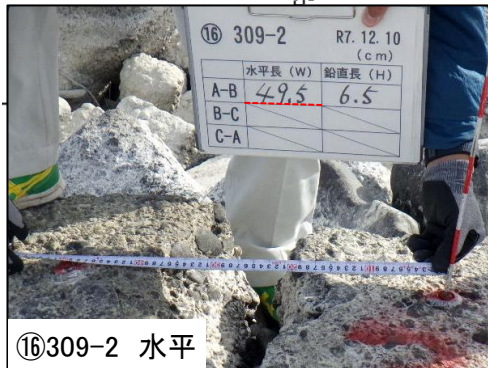
16309-2 水平

| 地点 | | 令和6年度結果 | | 令和7年度結果 | | 差分(R7-R6) | | 地点 | | 令和6年度結果 | | 令和7年度結果 | | 差分(R7-R6) | |
|---|---|---|---|---|---|---|---|---|---|---|---|---|---|---|---|
| 144-6 | コンクリート枠沈下 | 50.0 | 22.0 | 50.0 | 22.0 | 0.0 | 0.0 | 309-2 | 植石コンクリート隙間 | 49.5 | 6.5 | 49.5 | 6.5 | 0.0 | 0.0 |

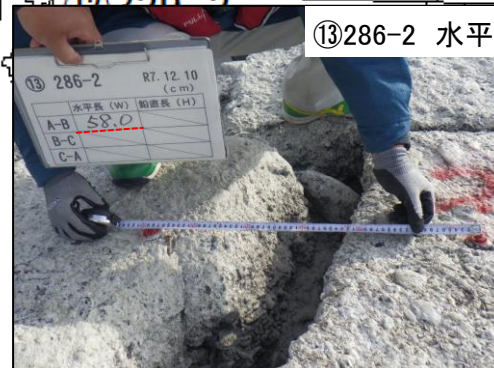
13286-2 水平

| 地点 | | 令和6年度結果 | | 令和7年度結果 | | 差分(R7-R6) | | 地点 | | 令和6年度結果 | | 令和7年度結果 | | 差分(R7-R6) | |
|---|---|---|---|---|---|---|---|---|---|---|---|---|---|---|---|
| 4-2 | 植石コンクリートクラック | 48.0 | - | 48.0 | - | 0.0 | - | 286-2 | 植石コンクリート隙間 | 58.0 | - | 58.0 | - | 0.0 | - |
