## 堰内部空洞調査 《別添－2》

# 堰内部空洞調査 概要（全体調査）

# 堰内部空洞調査 調査結果（全体調査）

# 堰内部空洞調査 結果まとめ

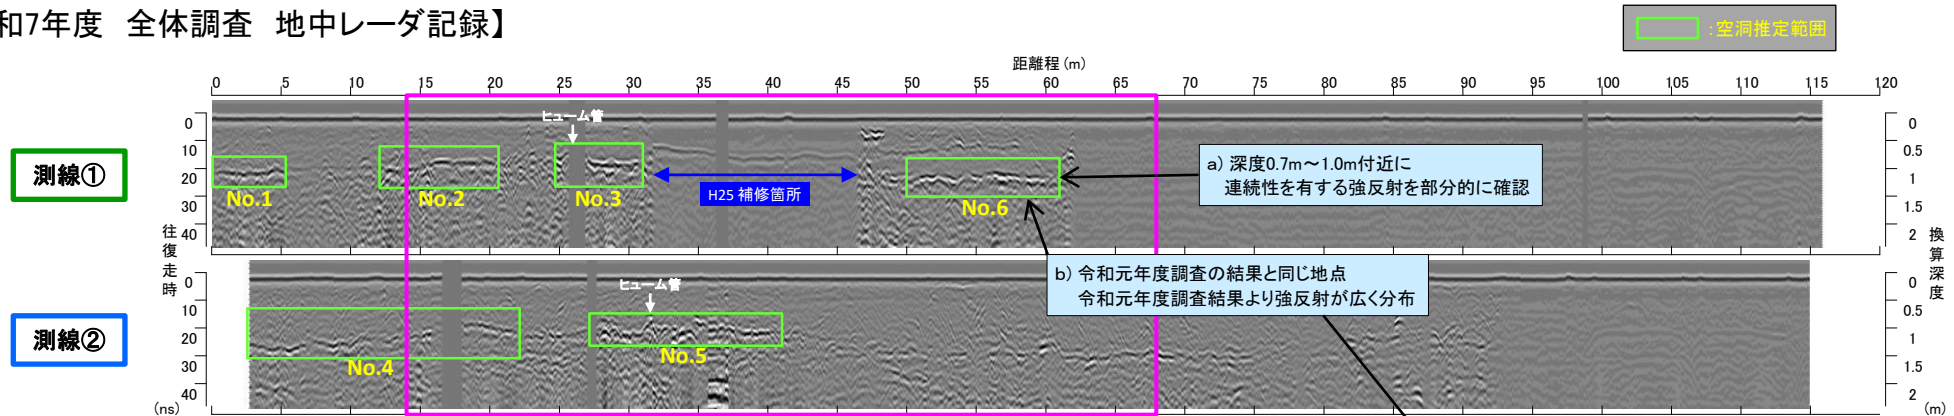
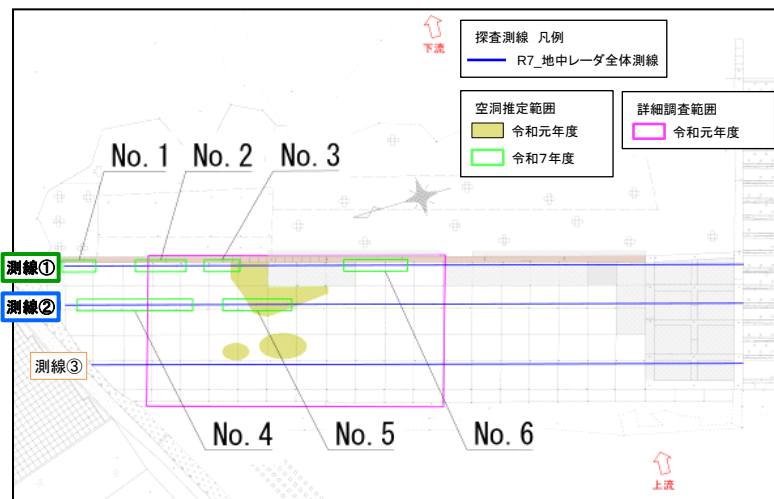
a) エリア①については、深度0.7～1.0m付近に連続性を有する強反射が部分的に確認されている。

b) 令和元年度調査結果と比べ今回調査では、強反射が広く分布している。

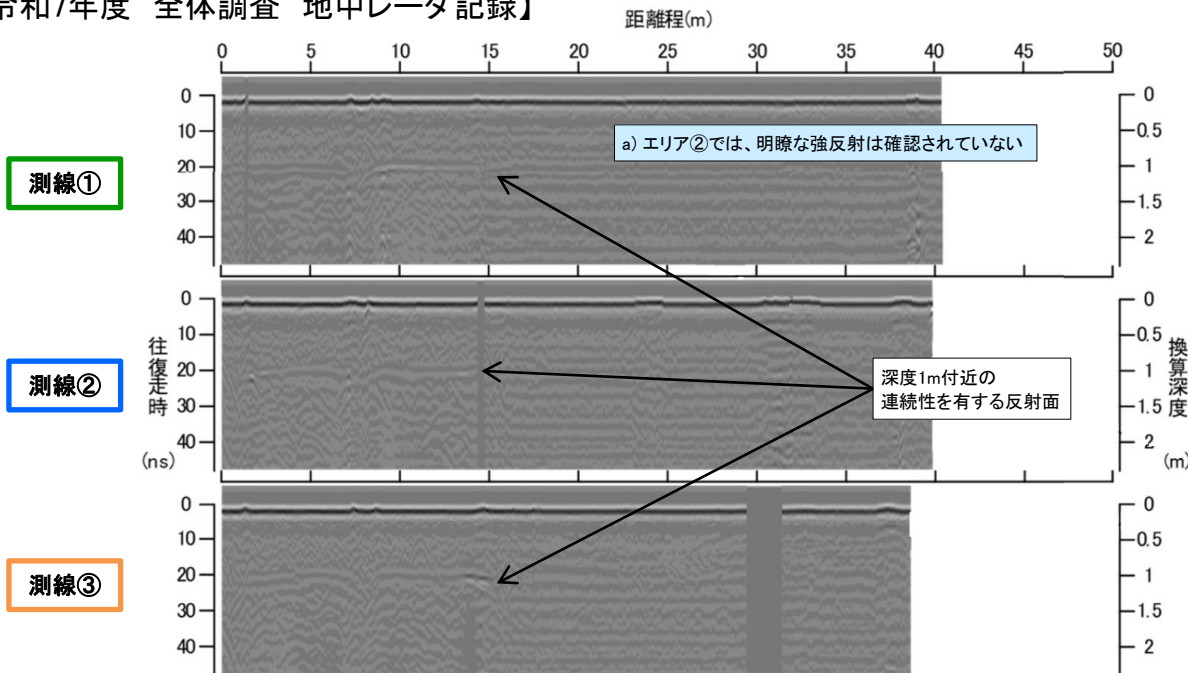
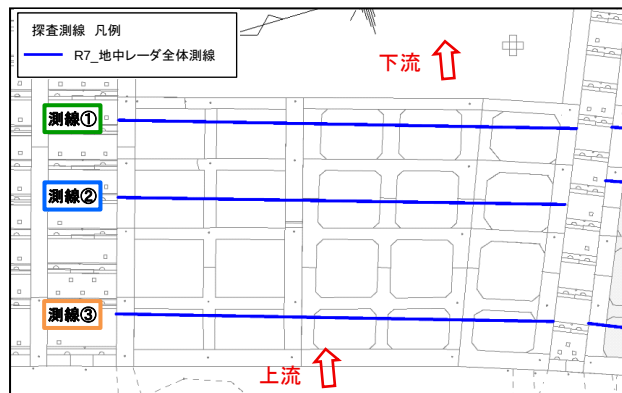
- a) エリア②については、深度1m付近に連続性を有する反射面を検出しているが、明瞭な強反射は確認されていない。
- b) 令和元年度調査の結果と比較しても同様の反応が確認されている。

b) 令和元年度調査の結果と同様、強反射は見られない

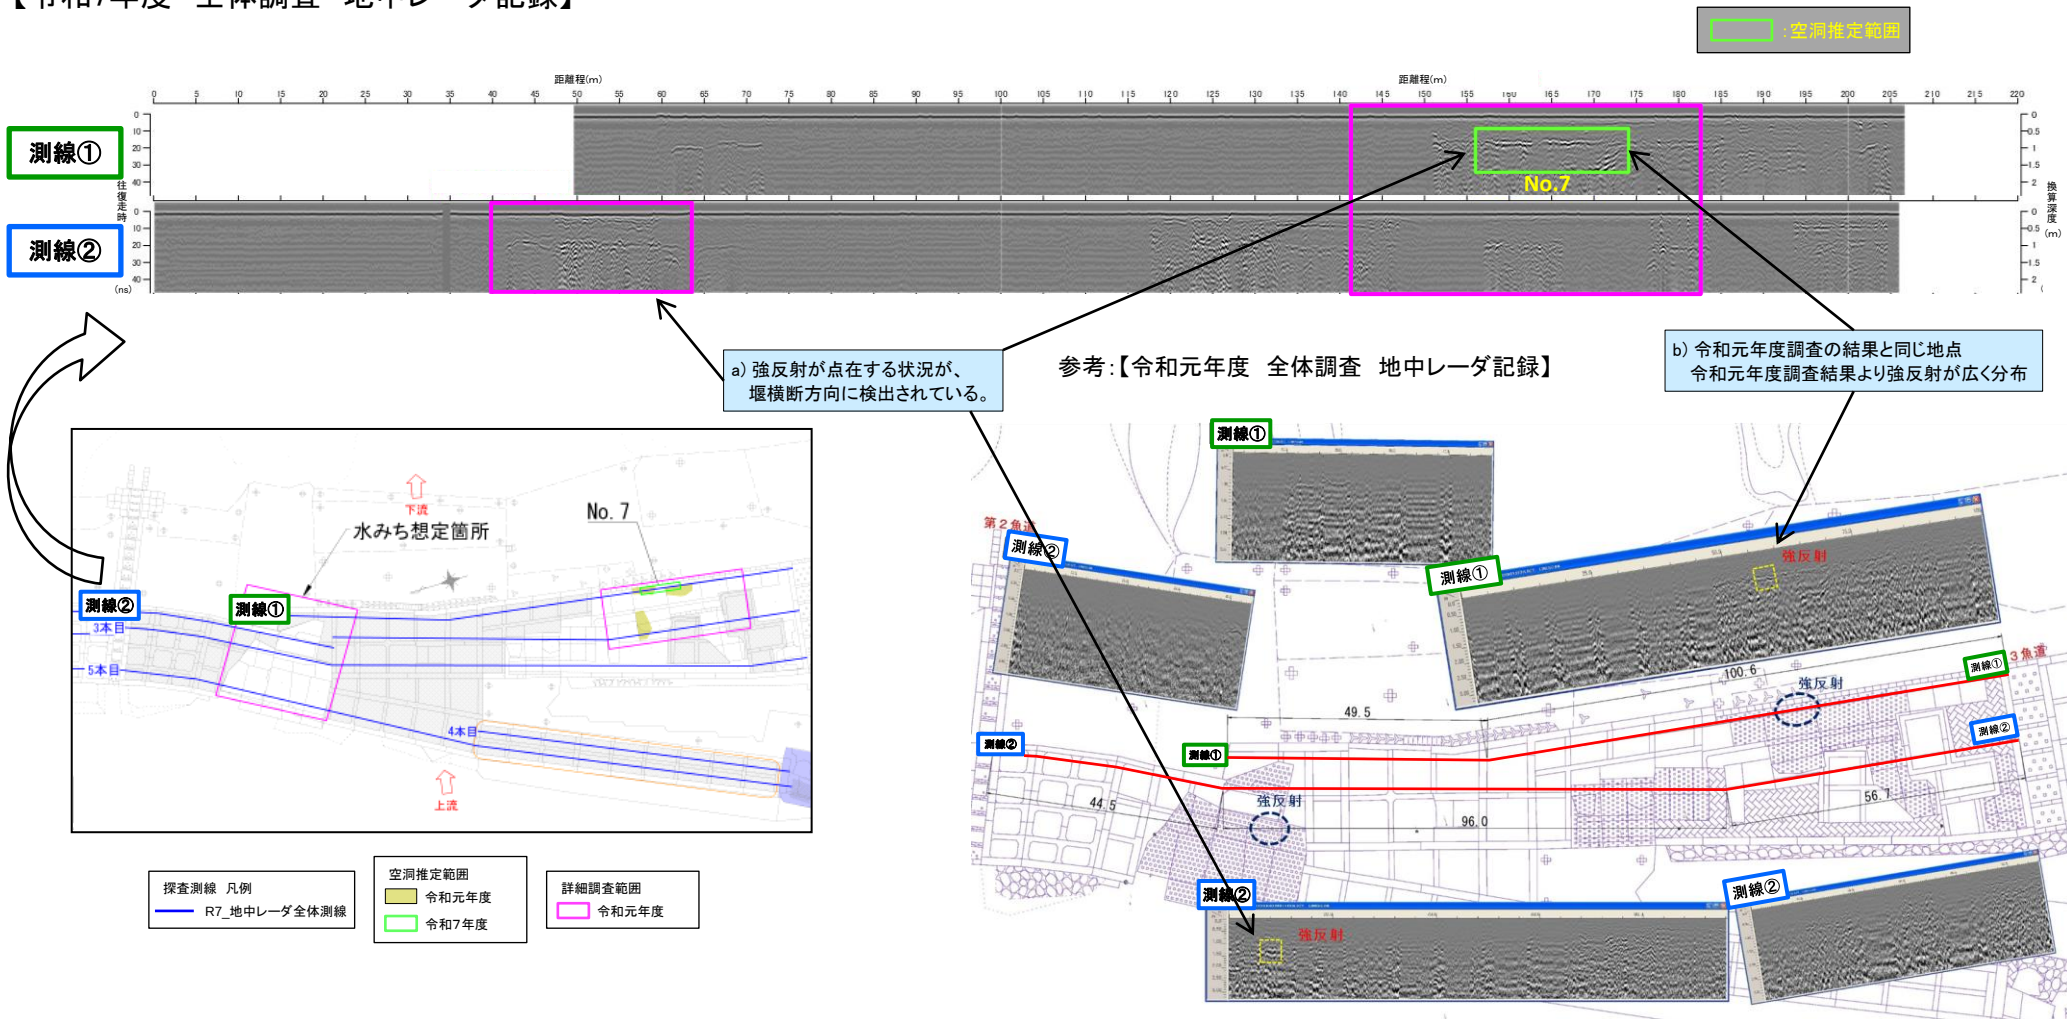
- a) エリア③-1については距離程40～63m区間および156～174m区間で、強反射が点在する状況が確認されている。  
b) 令和元年度調査結果と比べ今回調査では強反射が広く分布している。

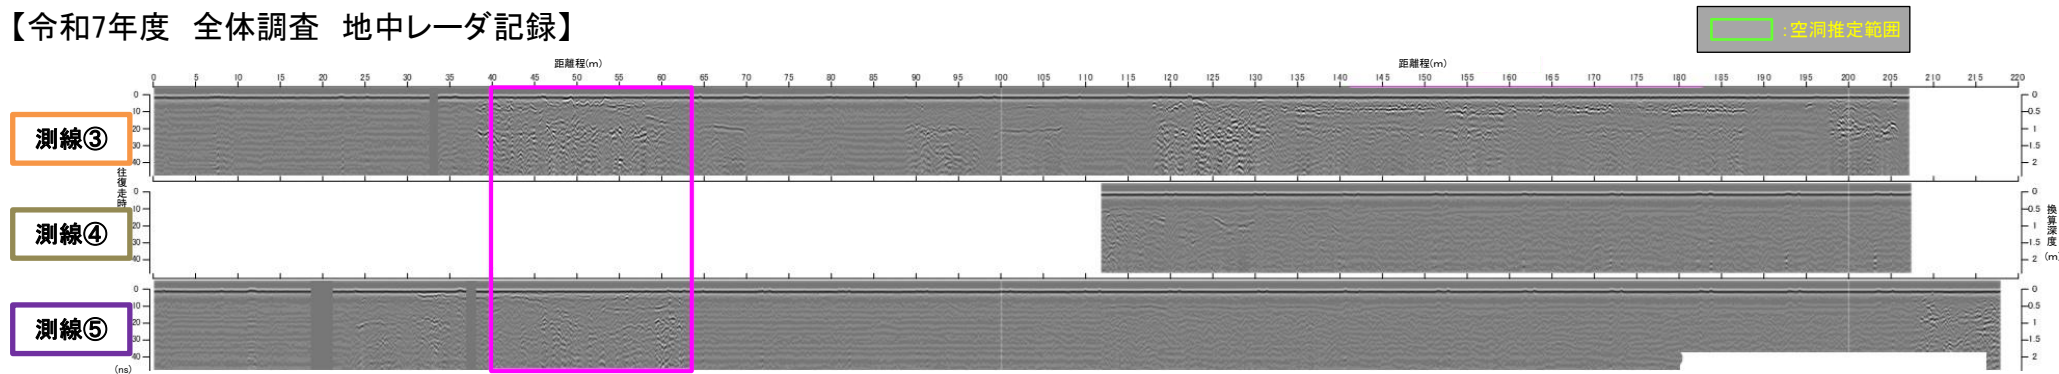
- a) エリア③-2については、距離程40～63m区間で、強い反射が点在する状況が確認されたが、空洞の可能性のある反射までは確認されなかった。
- b) 令和元年度調査結果と同様の反応が確認された。

a) 強い反射が点在する状況が確認されたが空洞の可能性のある反射までは確認されない。

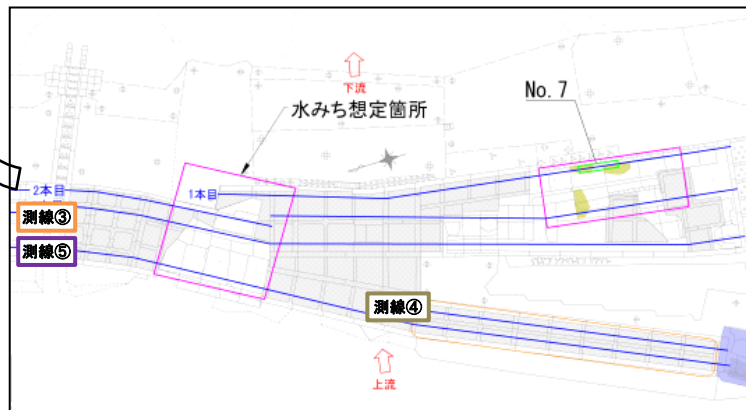
b) 令和元年度調査の結果と同様、強い反射は見られない

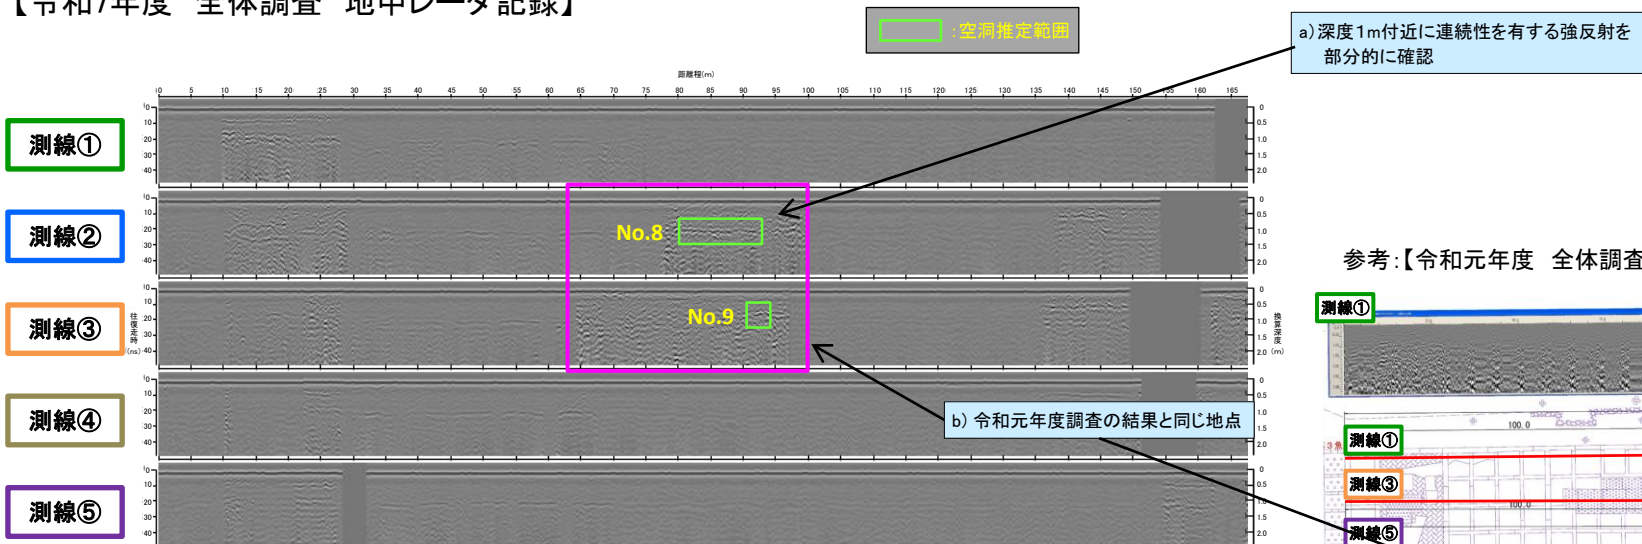
- a) エリア④-1については、測線②の距離程80～93m区間および測線③の距離程92m付近において、深度1m付近に連続性を有する強反射を確認した。  
b) 令和元年度調査結果と比較しても同様の反応が確認された。

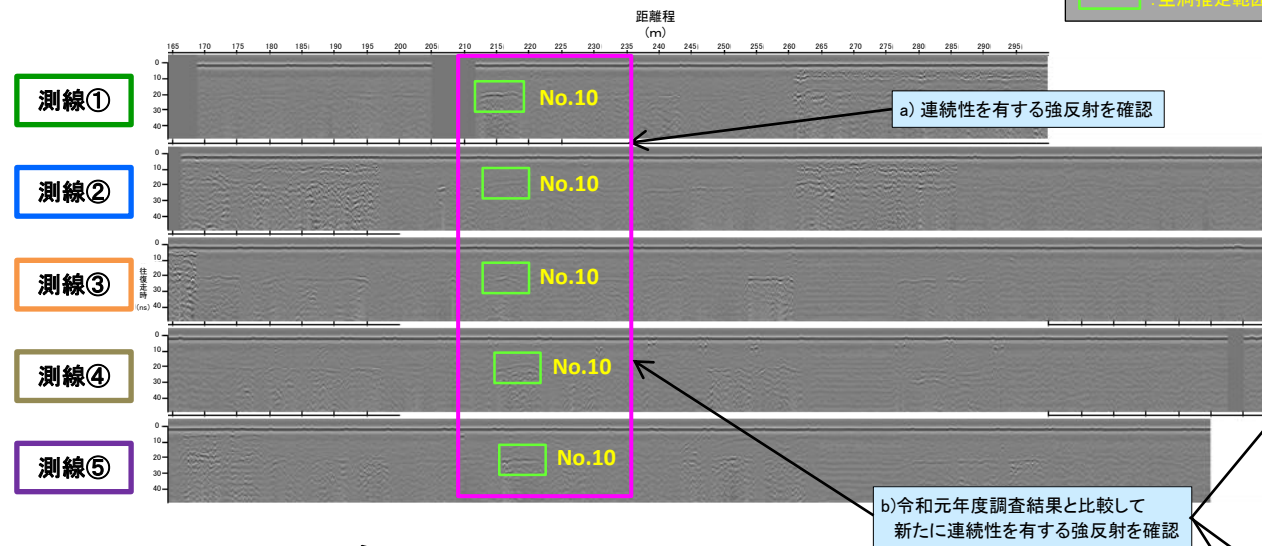
- a) エリア④-2については、距離程215m付近で、連続性を有する強反射を確認した。  
b) 令和元年度調査結果と比較して、新たに連続性を有する強反射が確認された。

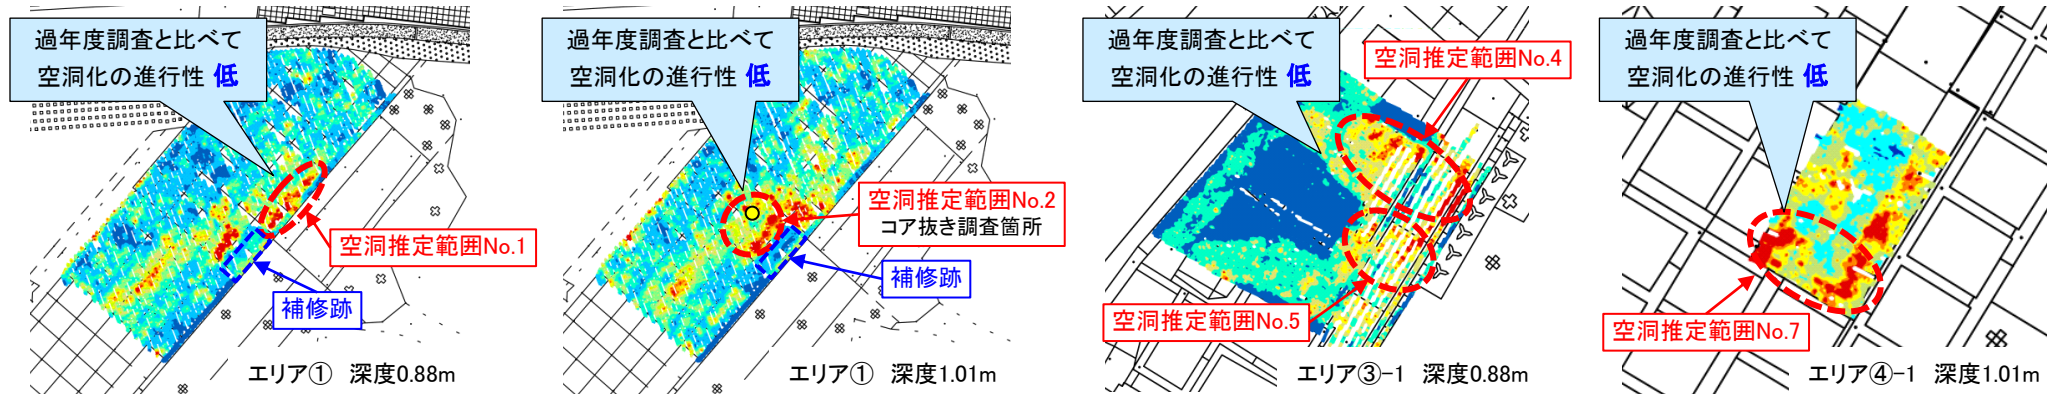
【詳細調査(深度スライス解析)結果】 ◎対象箇所:空洞推定範囲No.1、No.2、No.4、No.5、No.7

過年度調査と同一箇所で見られ、分布範囲もほぼ一致することから空洞化拡大の懸念はないと判断。

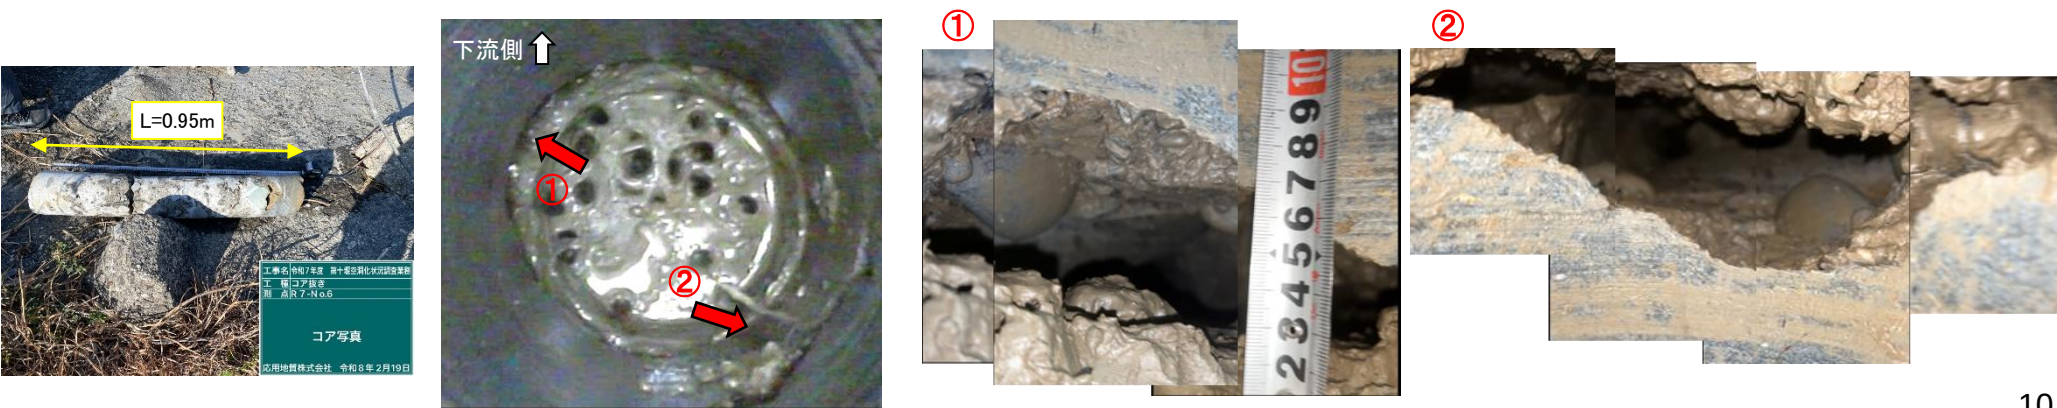
【コア抜き調査結果】 ◎コア抜き箇所：空洞推定範囲No.2

空洞推定範囲No.2 は、孔底付近の2箇所、深さ5cm程度の奥行きのある空洞を確認。

深度スライス解析結果の深度0.88～1.01m付近で確認した強反射は、空洞であることが確認された。

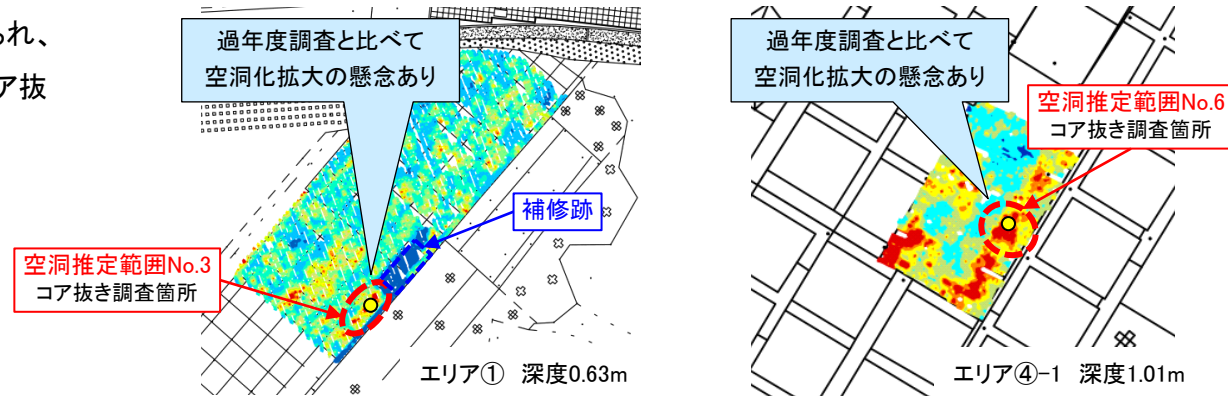
### 【詳細調査（深度スライス解析）結果】 ◎対象箇所：空洞推定範囲No.3、No.6

過年度調査結果と比較して強反射域が広がっている傾向がみられ、空洞化の拡大が懸念されるため、空洞推定範囲No.3、No.6でコア抜き調査を実施し状況を確認。

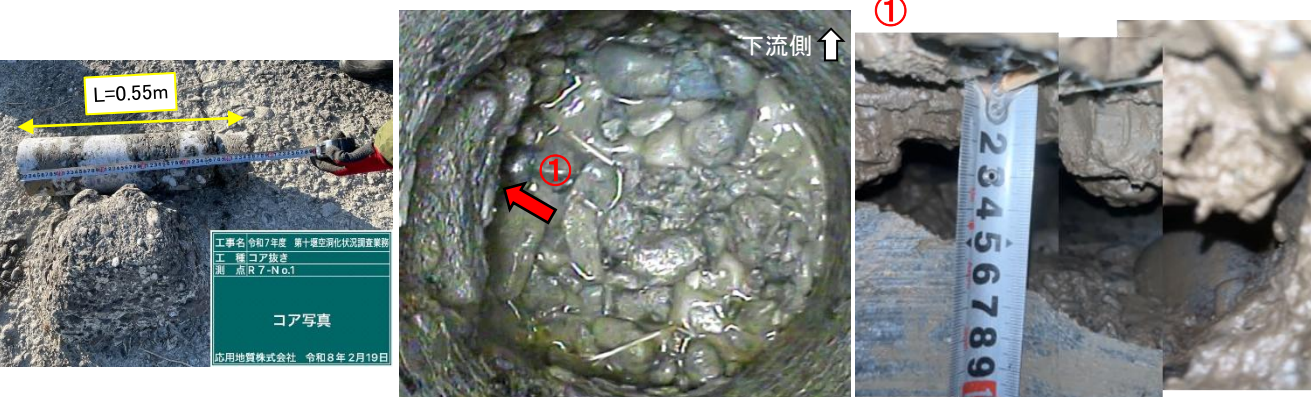
空洞推定範囲No.3 では、孔底付近の左岸側に、深さ5cm程度の奥行きのある空洞を確認。

深度スライス解析結果の深度0.63m付近で確認した強反射は、空洞であることが確認された。

- 令和7年度調査において、強反射が確認された箇所でもコア削孔を行った結果、空洞推定範囲No.2、空洞推定範囲No.3のいずれも空洞を確認した。
- 空洞推定範囲No.3は、本調査で空洞の拡大が確認された箇所である。**

- 今回空洞の拡大が確認された空洞推定範囲No.3は、平成25年に補修工事が行われた箇所の右岸側に位置するため、行き場を失った伏流水が今回確認した空洞周辺に流れ、空洞が形成されたと想定する。
- 今後、要因分析の為、モニタリング調査等を実施する。

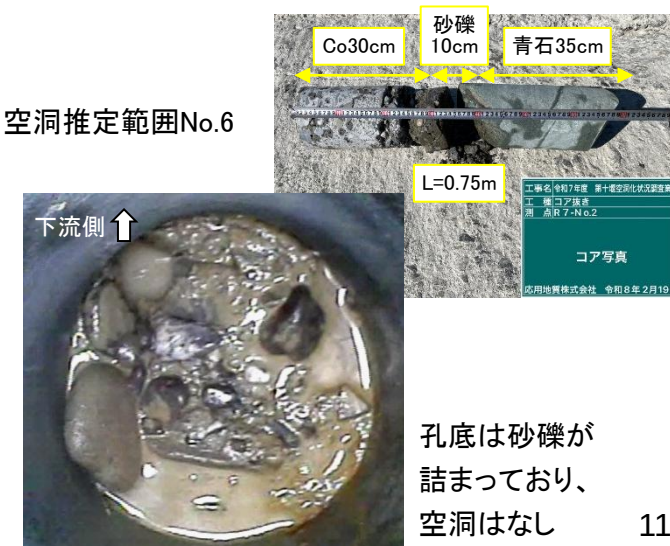
空洞推定範囲No.6 では、コア抜き後の孔底は砂礫が詰まっており、空洞の確認はなかった。

深度スライス解析結果の深度1.01m付近で確認した強反射は、空隙の多い礫との境（構造境界）であった。

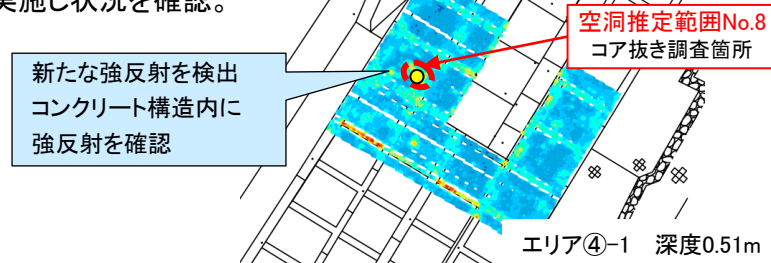
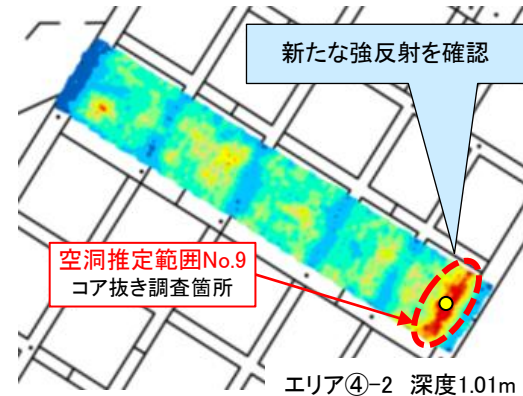
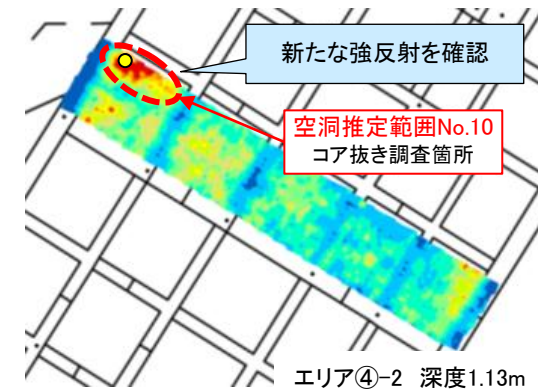
【詳細調査（深度スライス解析）結果】 ◎対象箇所：空洞推定範囲No.8、No.9、No.10

過年度調査において空洞が抽出されていない箇所で強反射を確認した。

新たな空洞化の可能性があるため、空洞推定範囲No.8、No.9、No.10でコア抜き調査を実施し状況を確認。

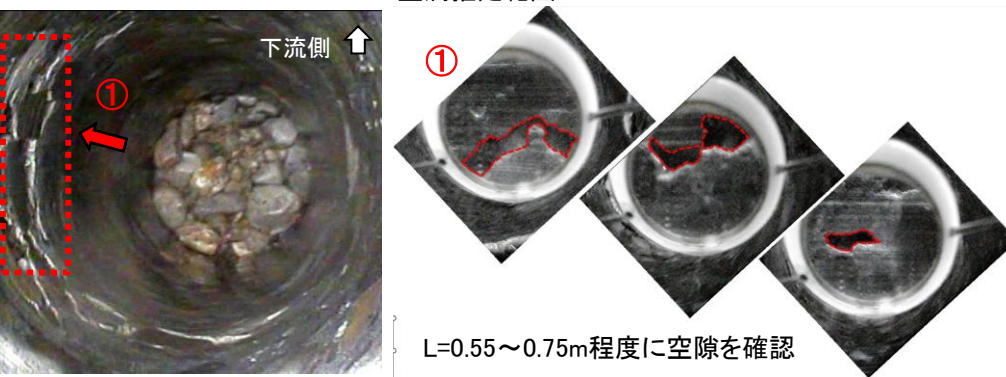
空洞推定範囲No.8

空洞推定範囲No.8では、コア抜き後の孔底は砂礫が詰まっており、空洞の確認はなかった。

深度スライス解析結果の深度0.51～0.83m付近で確認した強反射は、コンクリート中に存在する空隙であった。

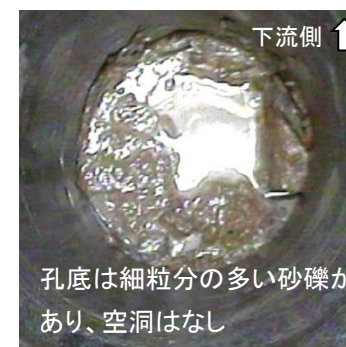
空洞推定範囲No.9

空洞推定範囲No.9では、コア抜き後の孔底は細粒分の多い砂礫が詰まっており、空洞の確認はなかった。

深度スライス解析結果の深度1.01m付近で確認した強反射は、緩い砂礫と下層の貫入不能の砂礫との境（構造境界）であった。

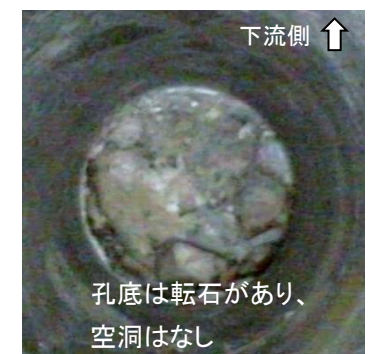
空洞推定範囲No.10

空洞推定範囲No.10では、コア抜き後の孔底は転石があり、空洞の確認はなかった。

深度スライス解析結果の深度1.13m付近で確認した強反射は、転石との境（構造境界）であった。

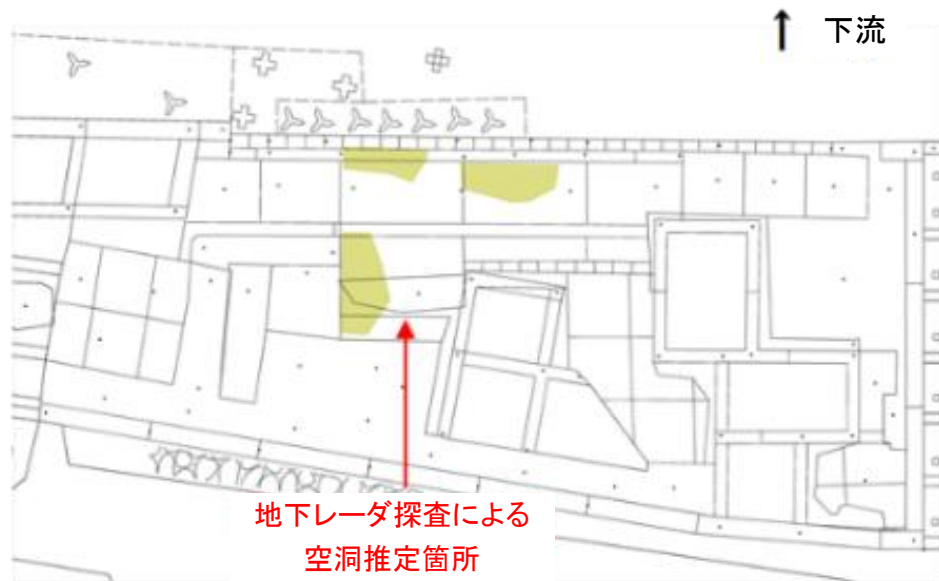
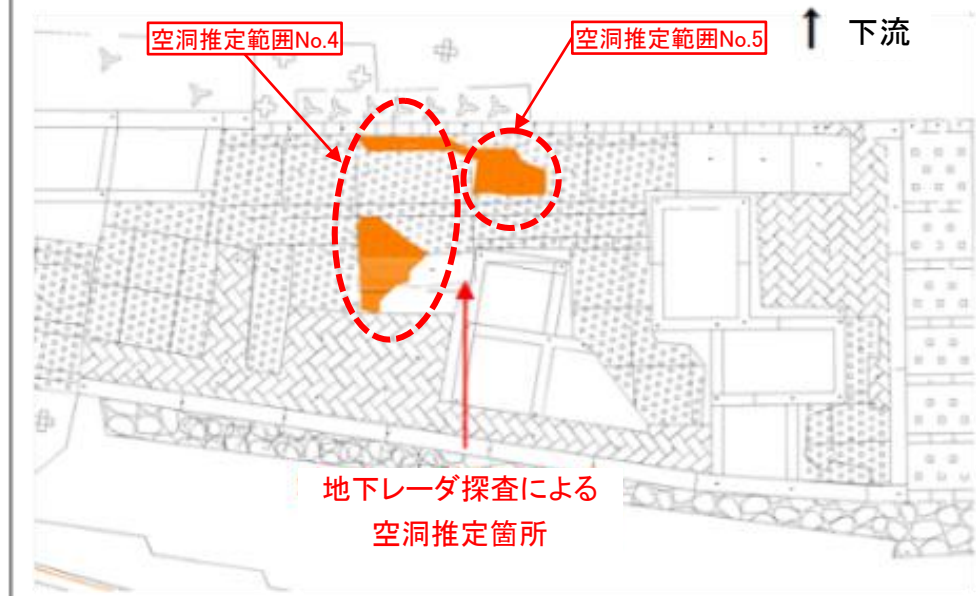
エリア③-1箇所の空洞範囲経年変化

- 空洞推定範囲No.4、No.5について、令和元年度調査で確認された空洞推定と同じであることから、本エリアについては空洞拡大の懸念はないと考えられる。

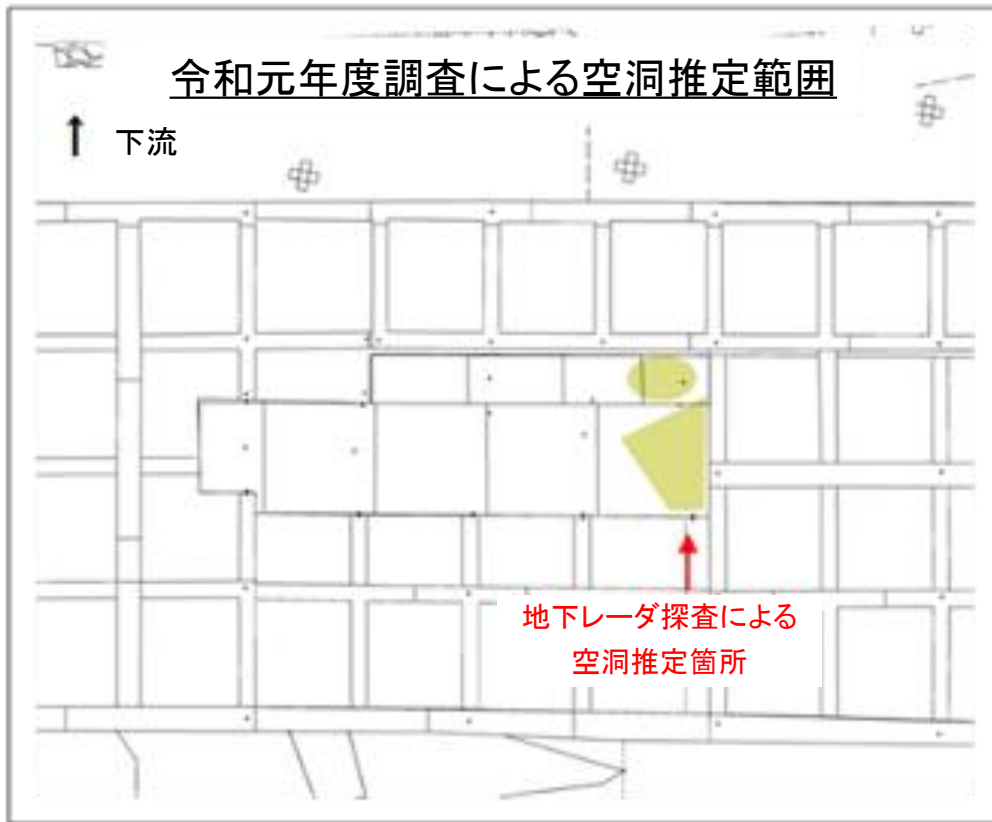
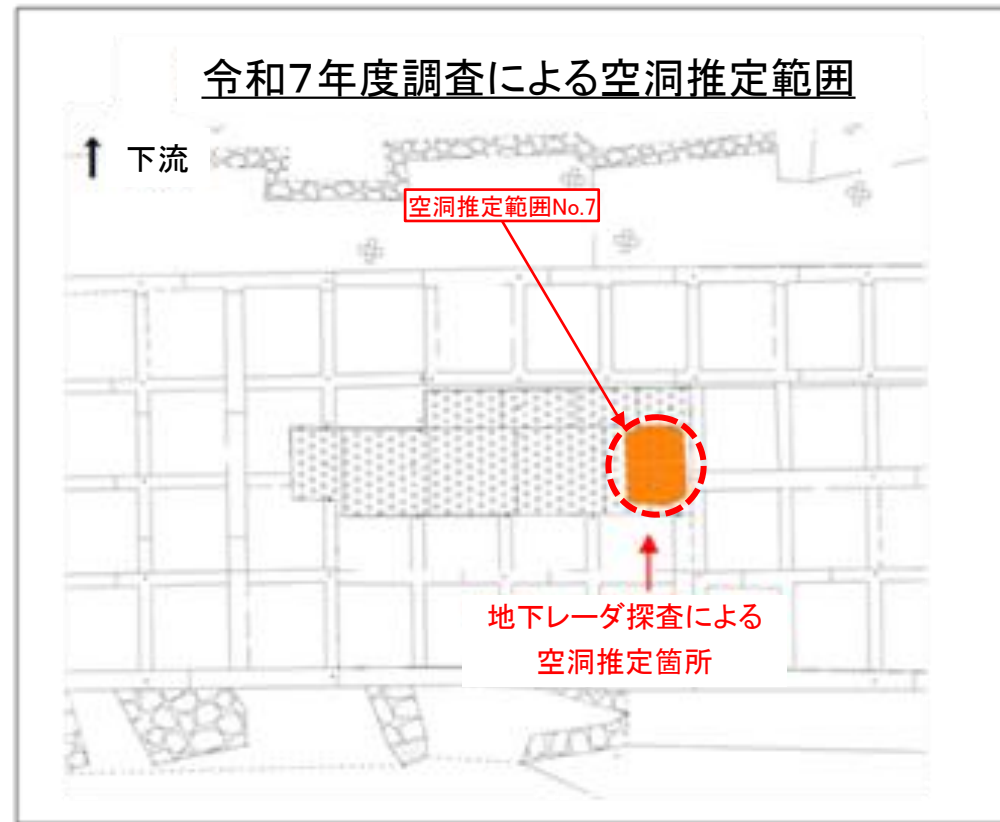
エリア④-1箇所の空洞範囲経年変化

- 空洞推定範囲No.7について、令和元年度調査で確認された空洞推定範囲と同じであることから、本エリアについては空洞拡大の懸念はないと考えられる。
