変状調査（目視調査、空洞化調査）

主な破損箇所一覧表

第十堰の変状調査結果の主な破損箇所（全体平面図）

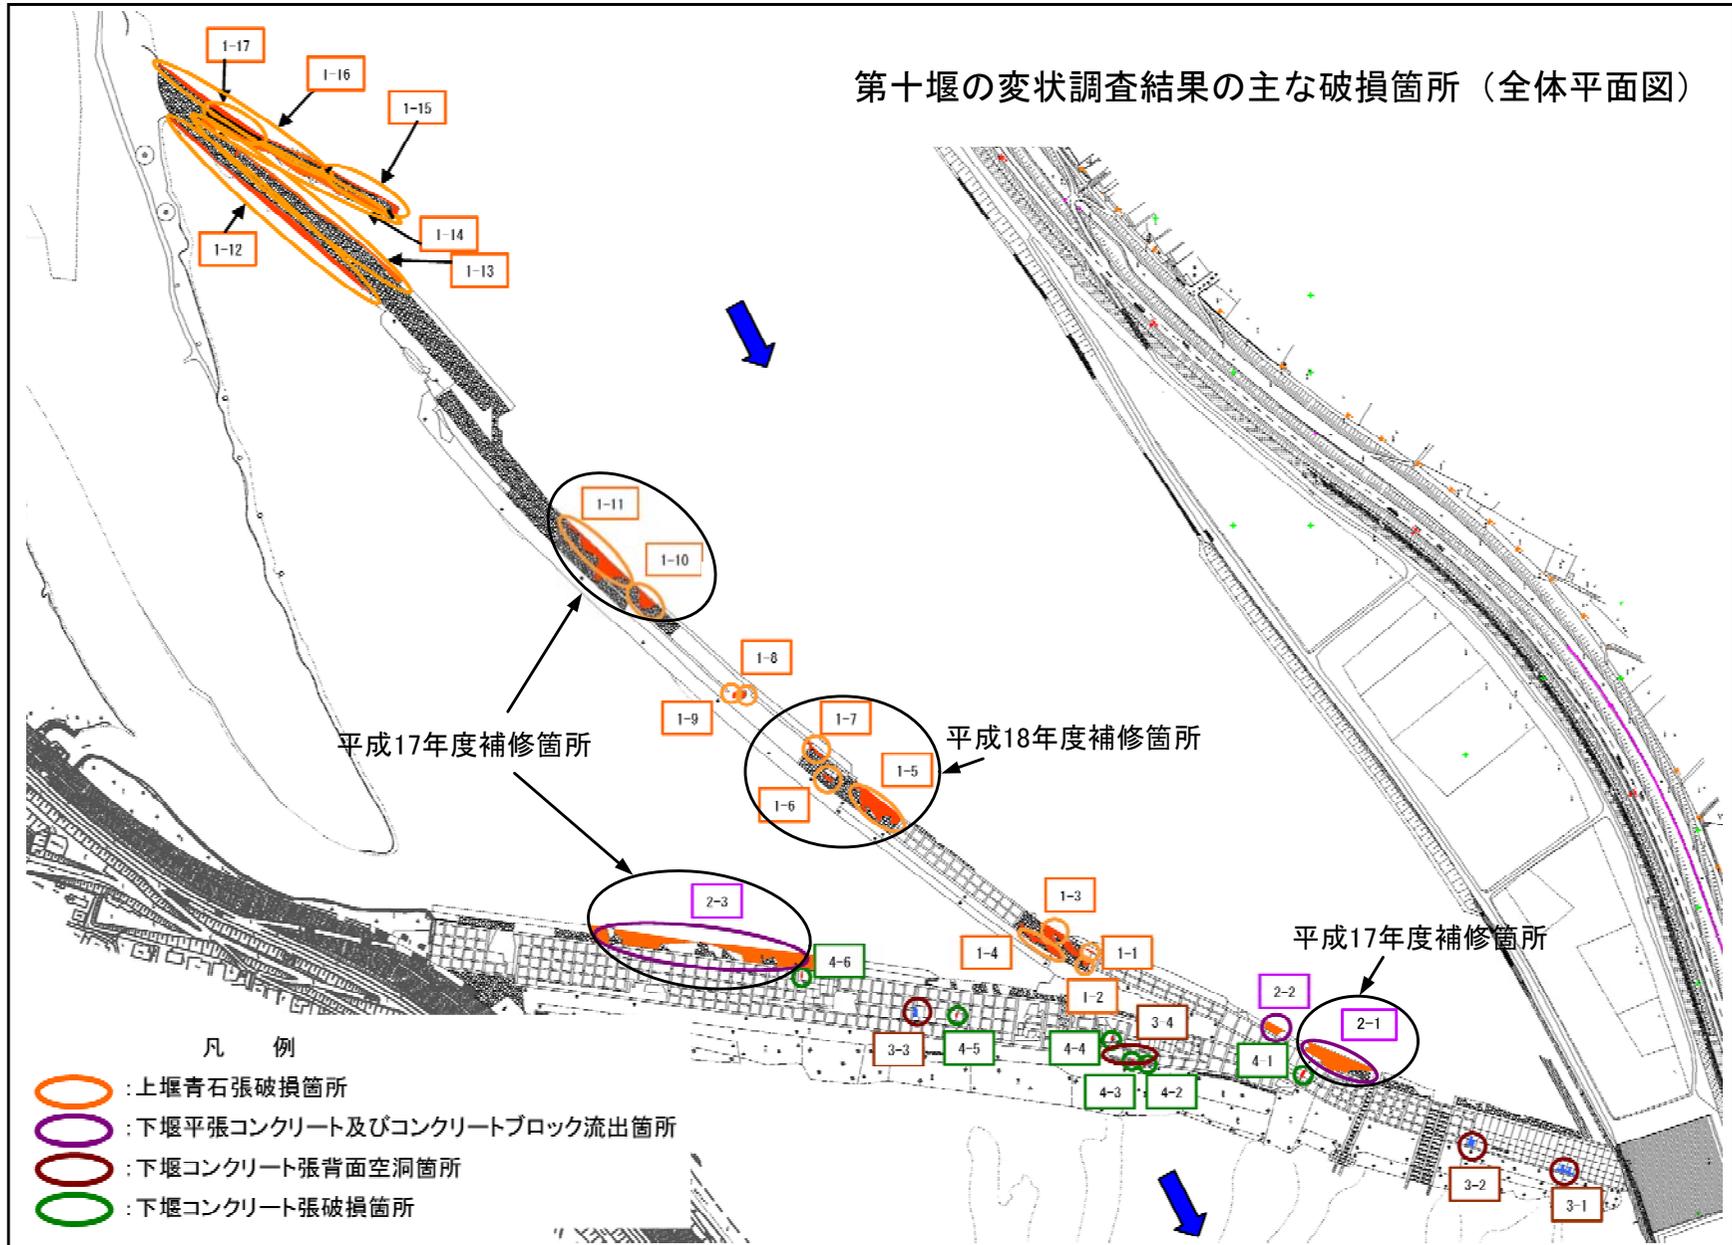
主な破損箇所番号	箇所番号	調査位置番号	内 容	H16年度調査		H17年度調査		H18年度調査		差異		備考
				幅(m) B	長さ(m) L	幅(m) B	長さ(m) L	幅(m) B	長さ(m) L	幅(m) B	長さ(m) L	
1-1	344	05-1501	青石流出	0.8	9.0	0.8	9.0	0.8	9.0	-	-	
1-2	346	05-1601	青石流出	3.6	5.8	3.6	5.8	3.6	5.8	-	-	
1-3	345	211	青石流出	7.5	25.0	7.5	25.0	7.5	25.0	-	-	
1-4	347	05-1602	青石流出	0.6	5.0	0.6	5.0	0.6	5.0	-	-	
1-5	368	05-17-1-01	青石流出	38.0	10.0	38.0	10.0	38.0	10.0	-	-	H18年度補修
1-6	372	05-17-2-03	青石流出	5.0	2.0	5.0	2.0	5.0	2.0	-	-	H18年度補修
1-7	373	05-17-2-04	青石流出	3.0	4.0	3.0	4.0	3.0	4.0	-	-	H18年度補修
1-8	379	05-17-2-10	青石流出	3.5	5.0	3.5	5.0	3.5	5.0	-	-	
1-9	380	05-17-2-11	青石流出	1.0	3.0	1.0	3.0	1.0	3.0	-	-	
1-10	381	217	青石流出	8.0	21.0	8.0	21.0	-	-	-	-	H17年度補修
1-11	382	218	青石流出	16.5	59.0	16.5	59.0	-	-	-	-	H17年度補修
1-12	390	05-18-2-12	青石流出	3.0	185.0	3.0	185.0	3.0	185.0	-	-	
1-13	384	05-18-2-01	青石流出	2.0	15.0	2.0	15.0	2.0	15.0	-	-	
		05-18-2-02	青石流出	1.0	15.0	1.0	15.0	1.0	15.0	-	-	
		05-18-2-03	青石流出	2.0	5.0	2.0	5.0	2.0	5.0	-	-

05-18-2-04	青石流出	4.0	3.0	4.0	3.0	4.0	3.0	-	-	
		05-18-2-05	青石流出	2.0	5.0	2.0	5.0	2.0	5.0	-	-	
		05-18-2-11	青石流出	2.0	165.0	2.0	165.0	2.0	165.0	-	-	
1-14	394	05-18-3-04	青石流出	2.0	55.0	2.0	55.0	2.0	55.0	-	-	
1-15	391	05-18-3-01	青石流出	3.0	4.5	3.0	4.5	3.0	4.5	-	-	
		05-18-3-05	青石流出	2.0	130.0	2.0	130.0	2.0	130.0	-	-	
1-16	393	05-18-3-03	青石流出	3.5	140.0	3.5	140.0	3.5	140.0	-	-	
1-17	392	05-18-3-02	青石流出	4.0	40.0	4.0	40.0	4.0	40.0	-	-	
2-1	287	05-1001	植石コンクリート流出	2.0	5.0	2.0	5.0	-	-	-	-	
		05-5101	ブロック流出	1.9	12.0	1.9	12.0	-	-	-	-	H17年度補修
		05-5006	青石流出	4.5	7.6	4.5	7.6	-	-	-	-	
2-2	827	05-5102	ブロック流出	2.4	13.4	2.4	13.4	2.4	13.4	-	-	
2-3	831	05-5501	青石流出	4.9	73.6	4.9	73.6	4.9	73.6	-	-	H17年度一部補修
4-1	266	184-1	植石コンクリートクラック	0.1	4.5	0.1	4.5	0.1	4.5	-	-	
4-2	522	329-3	植石ブロック隙間	0.3	-	0.3	-	0.3	-	-	-	
4-3	478	286-2	植石ブロック隙間	0.2	-	0.2	-	0.2	-	-	-	
4-4	473	283	植石コンクリート破損	0.4	2.0	0.4	2.0	0.4	2.0	-	-	
4-5	583	352	植石コンクリート破損	0.3	1.0	0.3	1.0	0.3	1.0	-	-

4-6	673	391-7	植石コンクリート破損	8.0	1.2	8.0	1.2	8.0	1.2	-	-	
主な破損箇所番号	箇所番号	調査位置番号	内 容	H16年度調査		H17年度調査		H18年度調査				備考
				容積(m <sup>3</sup> )		容積(m <sup>3</sup> )						
3-1	(空洞①)(143)	121	胴木コンクリート空洞化	約30		約30		洪水がなかったため、空洞の存在確認のみ実施				
3-2	空洞②	-	コンクリート背面部空洞化	約20		約20		〃				
3-3	空洞③	-	コンクリート背面部空洞化	約10		約10		〃				
3-4	空洞④	-	コンクリート背面部空洞化	-		約20		〃
