堰取付部構造調査

※平成18年度石井漏水対策工事、平成18年度石井漏水対策第2工事の ブランケットエの施工に伴い、調査を実施した。

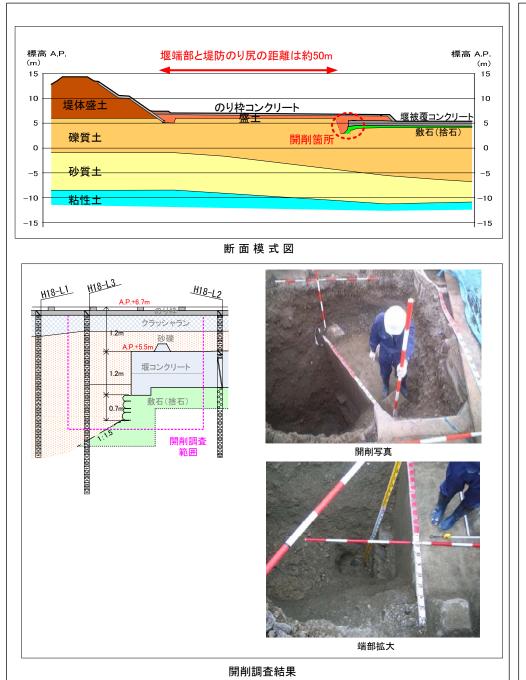
掘削側面スケッチ図

堤体盛土 開削箇所 堰被覆コンクリート 青石 堰体内部土砂 礫質土 断面模式図 掘削断面 スケッチ 堰端部と堤防のり尻の距離は約1m 青石 (堰被覆) 護岸 0. 9m コンクリート 土砂 0.6mまで 確認 法止め コンクリート 開削調査結果
