《別紙－1》 形状調査

形状調査

(1) 定点変状調査

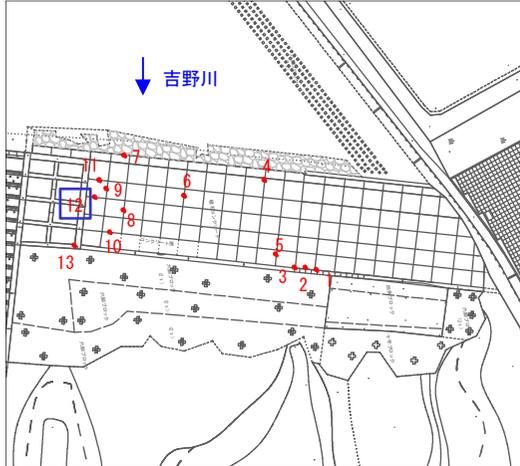
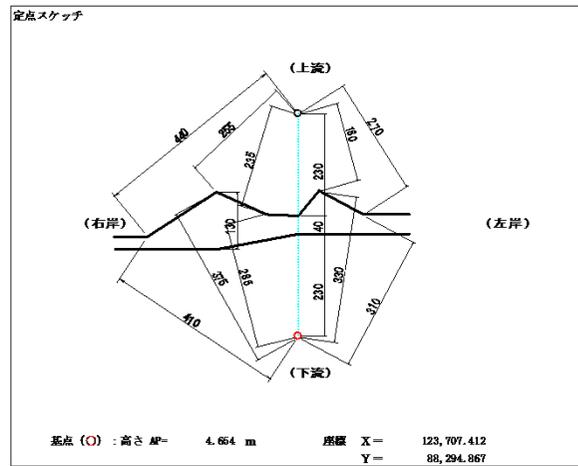
12

※全定点について下図と同様に整理。
