《別紙－2》 空洞箇所の詳細調査

空洞箇所の詳細調査

コンクリート版の撤去箇所において、変状の要因を把握するため、次の調査を実施しました。

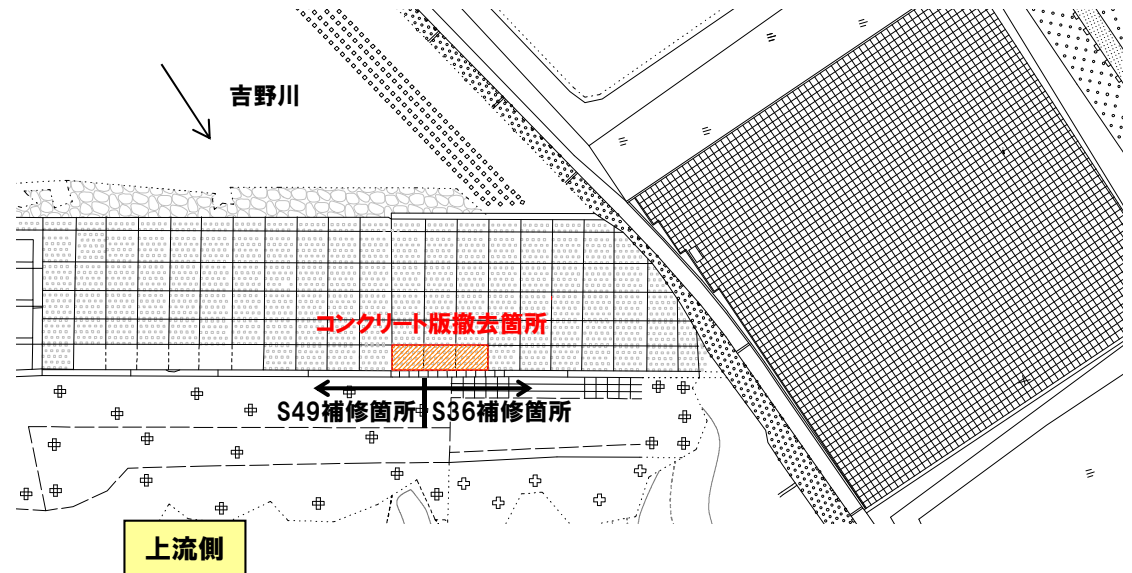
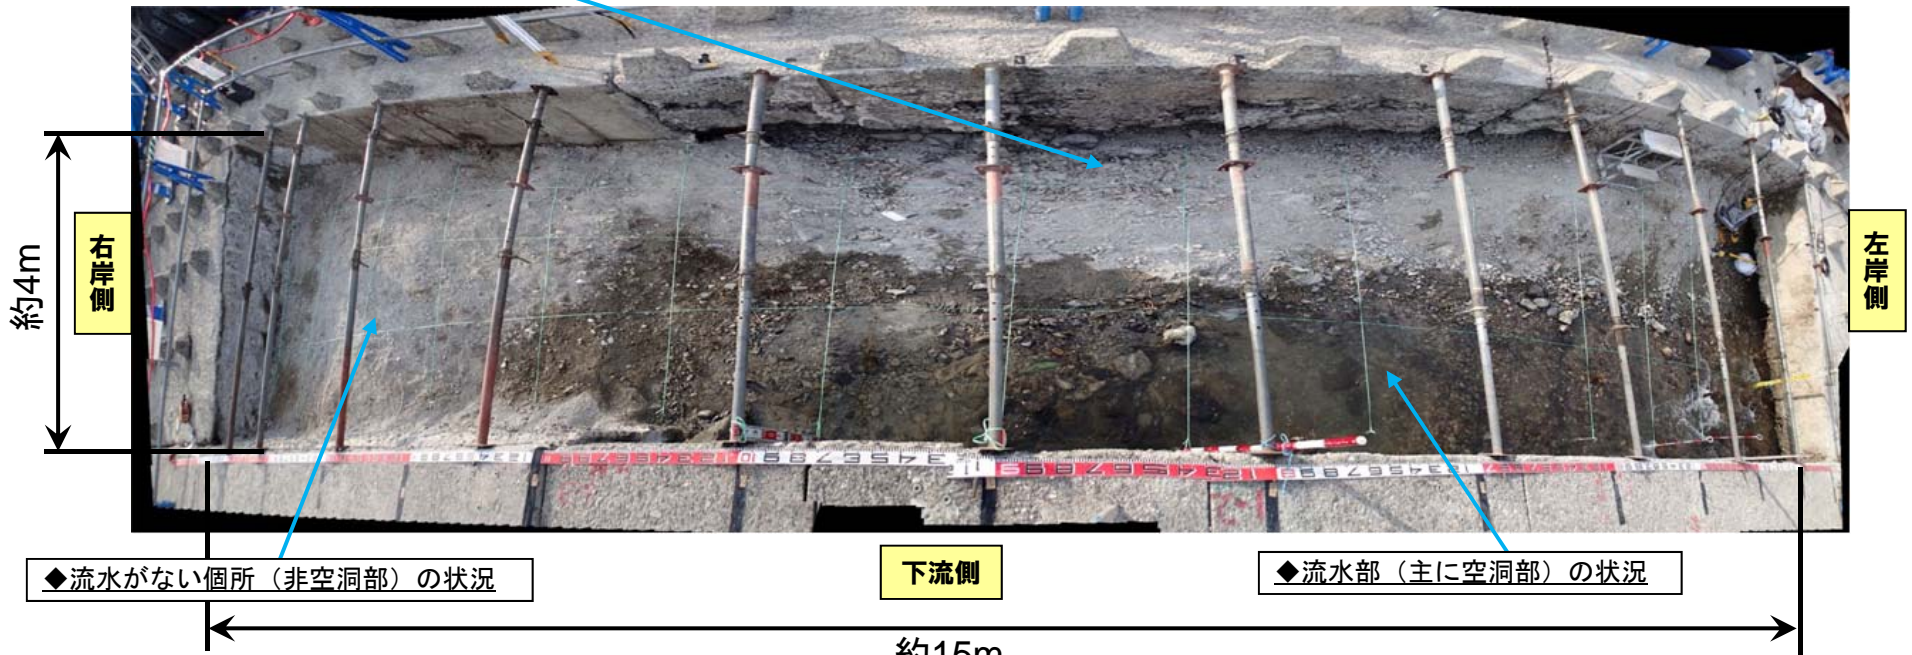
◆流水は無いが空洞が存在する箇所

- ・コンクリート版にクラックが発生していた箇所では上流側に空洞が続いている。
- ・常時の流水はない箇所である。

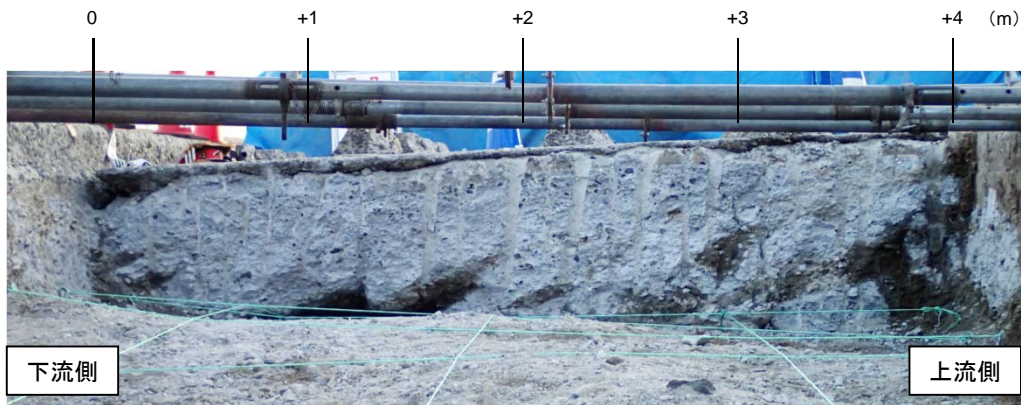
上流側状況写真

上流側の空洞化
 ⇒ 常時水が流れていないことから、洪水時に流れが堰を越流する場合に天端から流れ込む影響による洗掘で空洞化したと考えられる

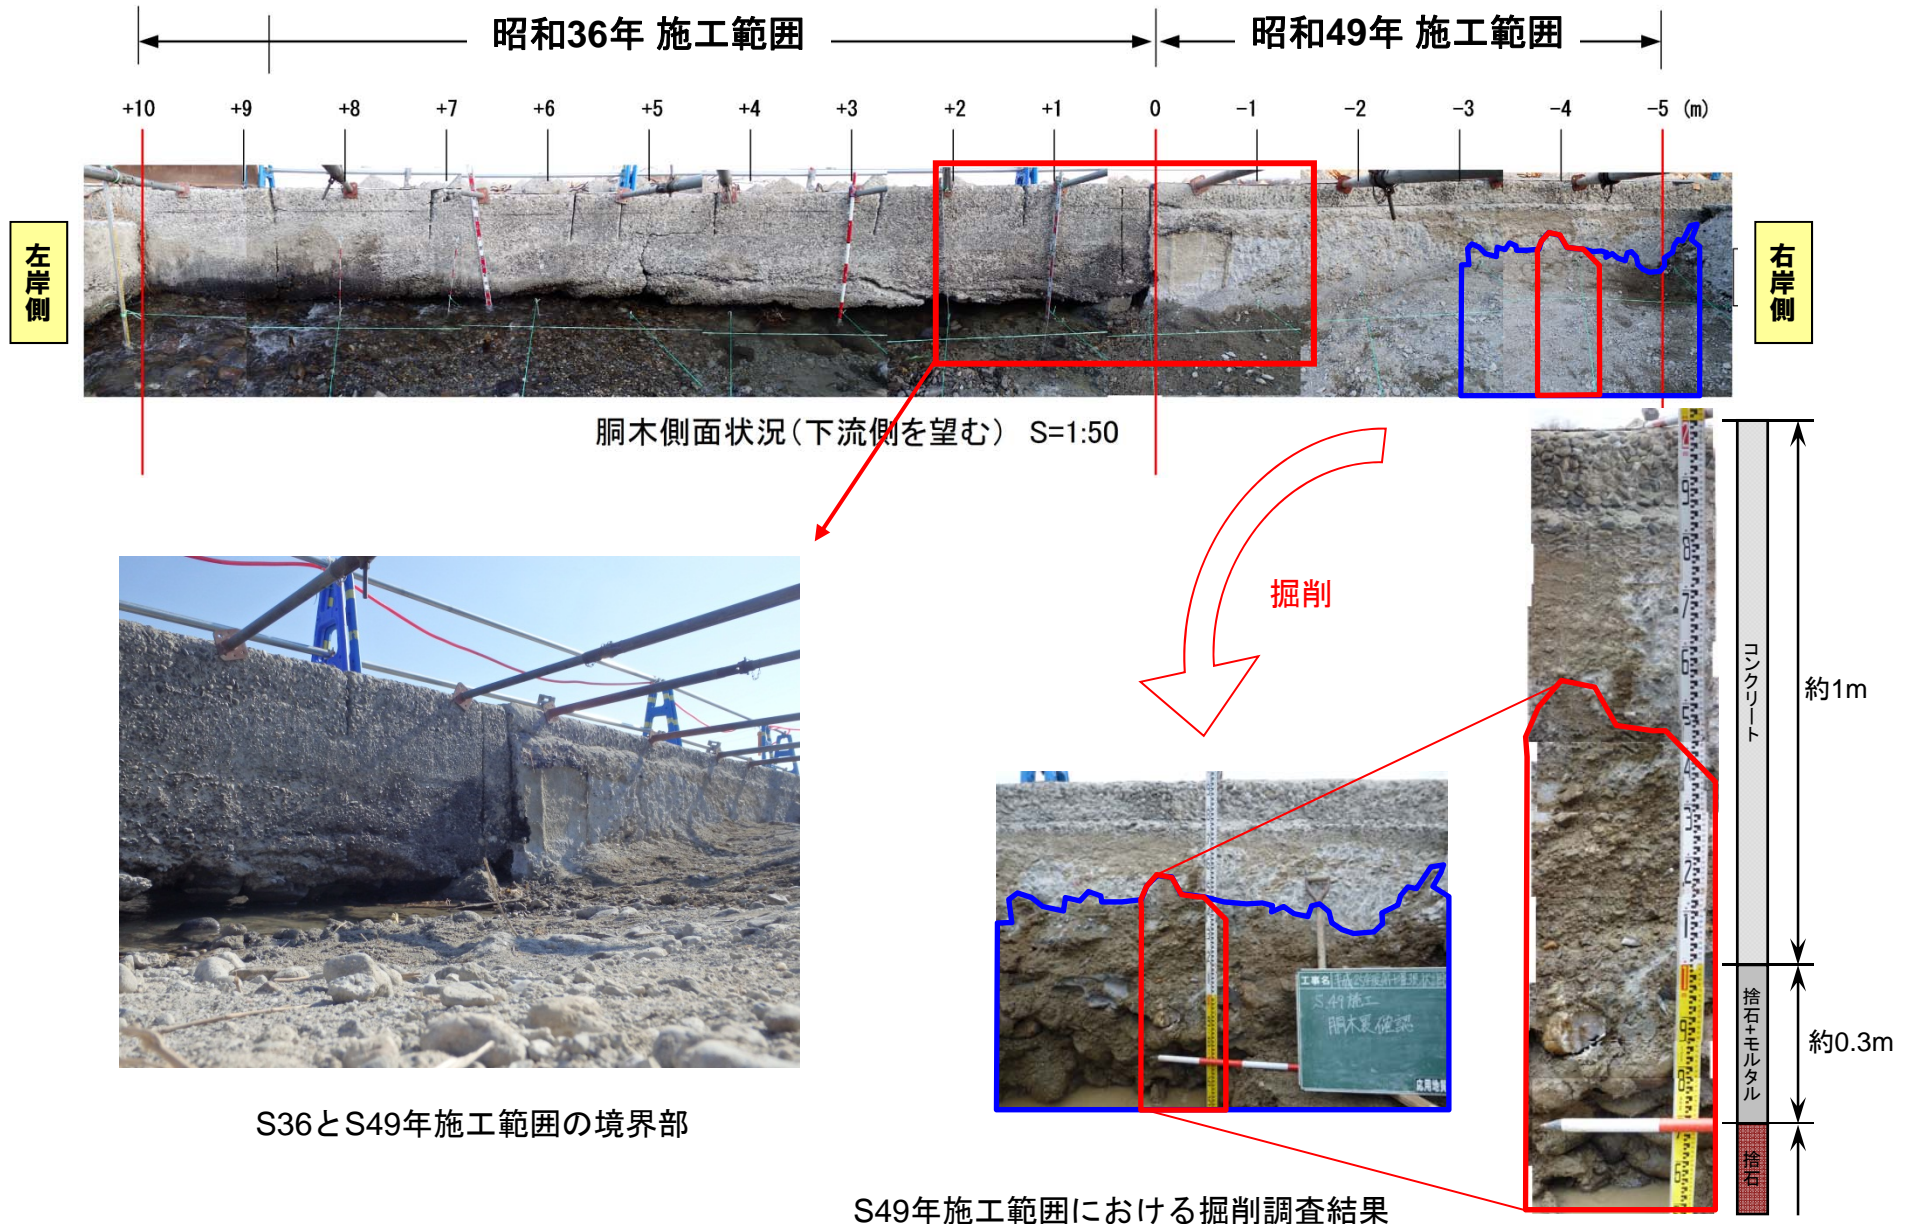
(2) コンクリート基礎構造調査

隣接する昭和36年・昭和49年の復旧断面において、コンクリート基礎を調査し、根入れ深さなど基礎構造が異なっていることを確認しました。

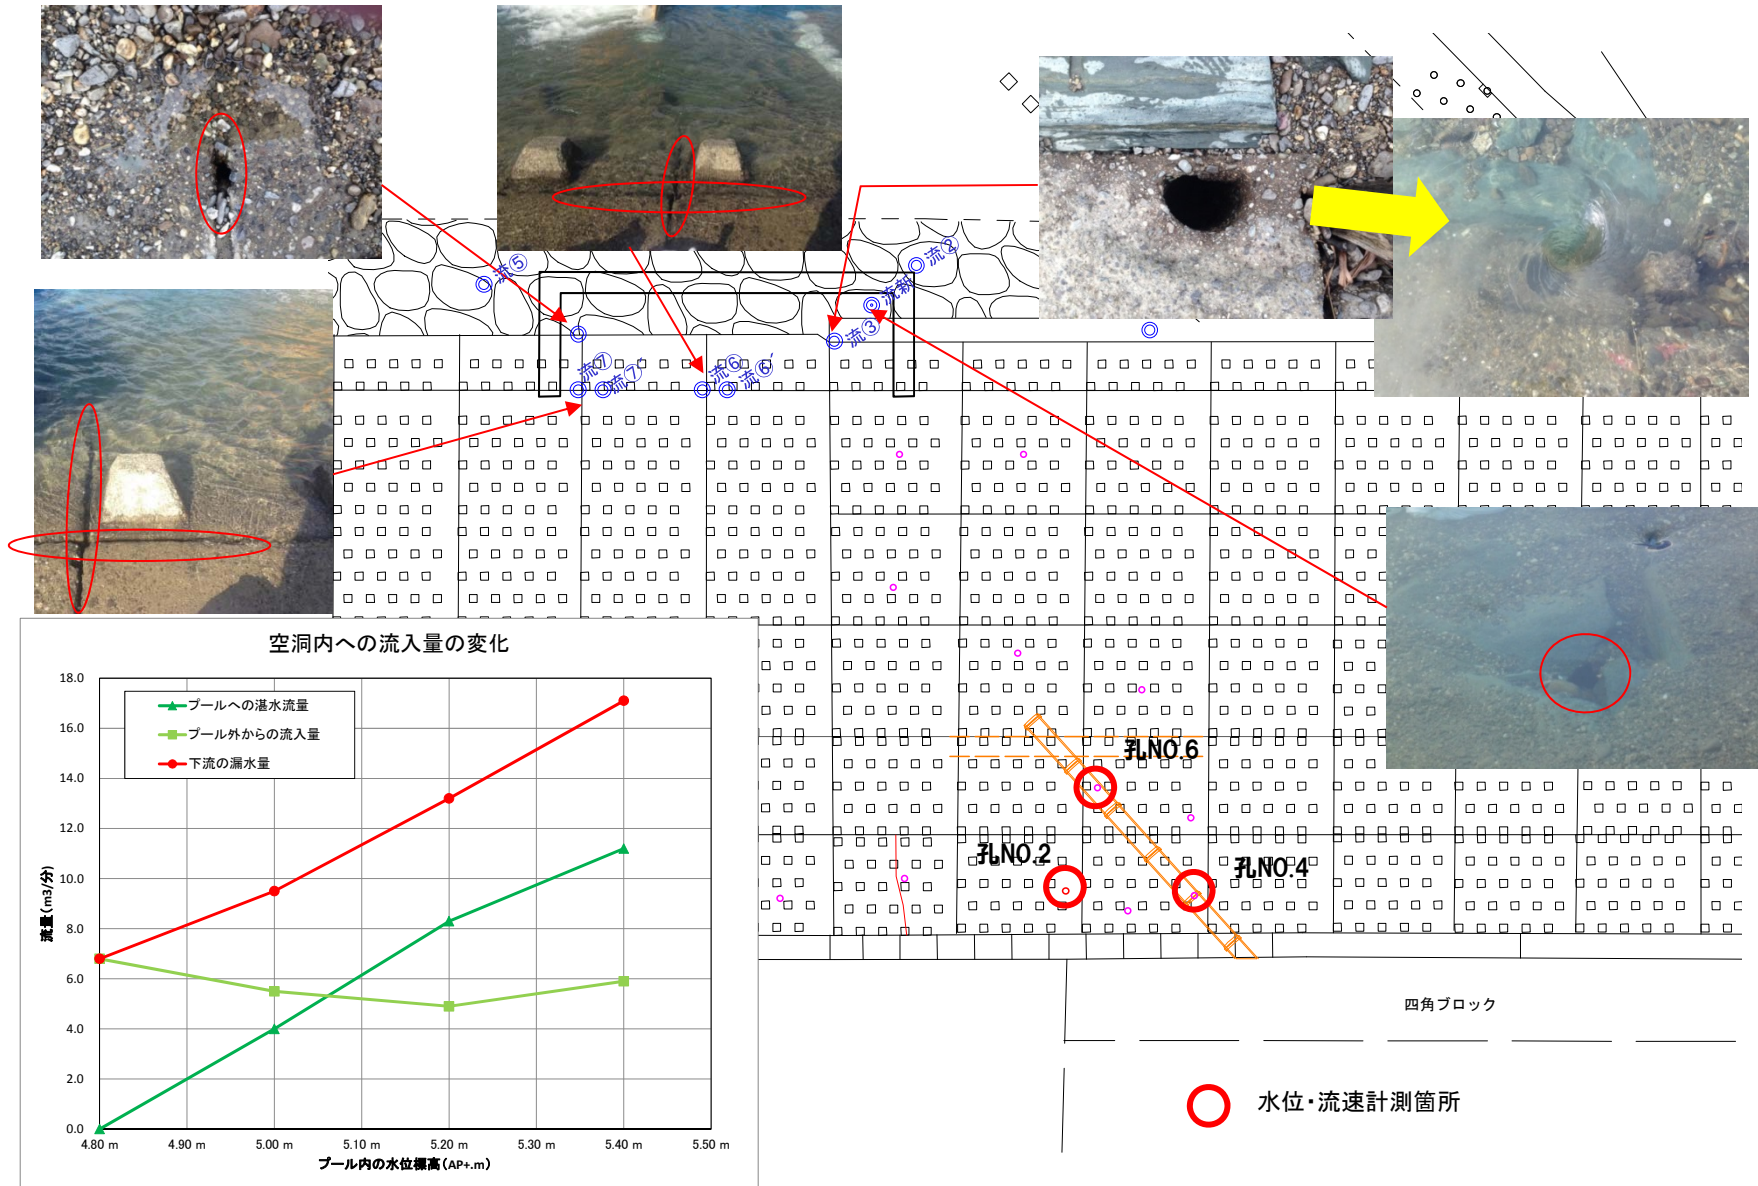
(3) 水位差試験

堰上流水位と堰下流の各地点において、水位・流速を計測することで、堰上流水位の違いによる下流の流況及び漏水量の変化を確認しました。
 また今回、堰上流において、主要な流入口と考えられる木杭の抜けた後やコンクリート版の隙間からの流入を確認しました。
