## 《別添－2》 空洞箇所の詳細調査

# 空洞箇所の詳細調査（内部状況調査）

コンクリート版の撤去箇所において、変状の要因を把握するため、次の調査を実施しました。

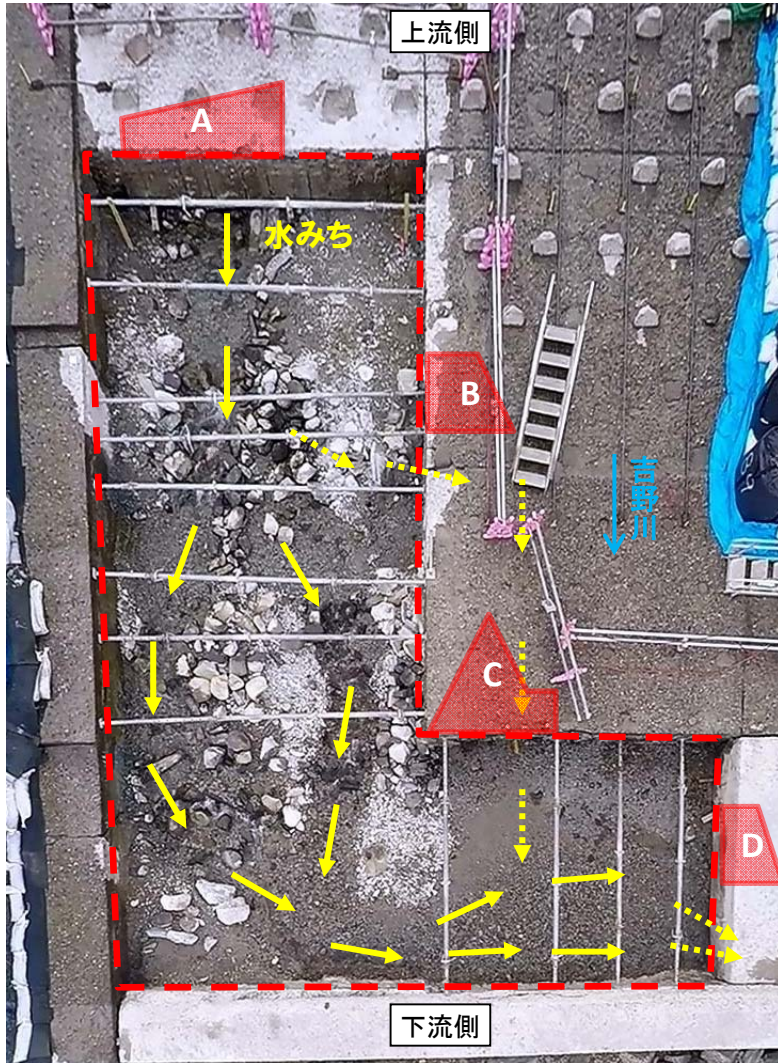
コンクリート版撤去範囲(全景)

外観から主に空洞化が進行している下記A～D箇所について、ポールを使用し奥行きや、堰上流から浸透した流水の流下状況の写真撮影を行いました。

以上から、堰上流やコンクリート版植石の損壊による隙間からの浸透水により、堰内部の土砂の吸い出しを受け崩落に伴いクラックや目地の開きが生じ、そこから堰下への流水の落ち込みにより空洞化が進行したものと想定されました。

:ポール測定による想定空洞範囲

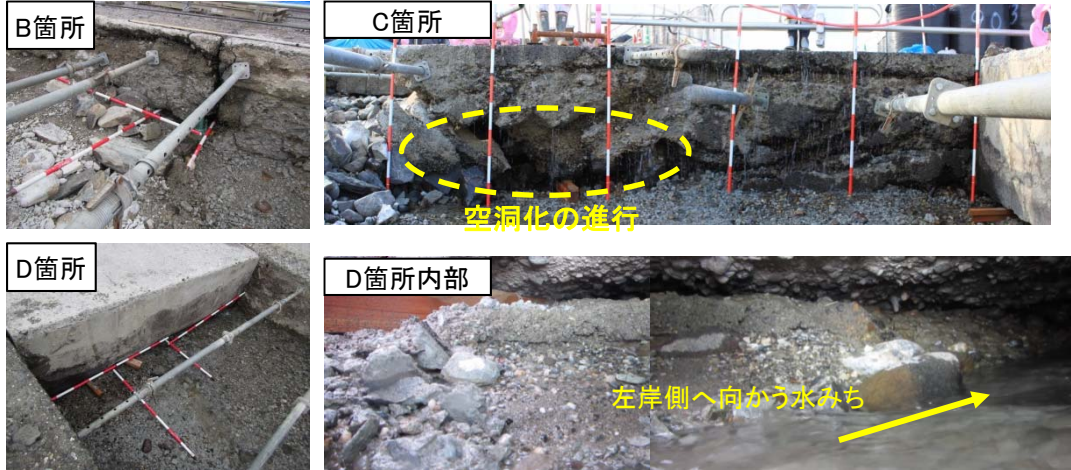
コンクリート版下空洞状況

想定されるコンクリート版下の空洞化

コンクリート版の変状

損壊による流水の  
想定流入箇所

植石の損壊による  
穴からの流入

コンクリート版のク  
ラックからの流入

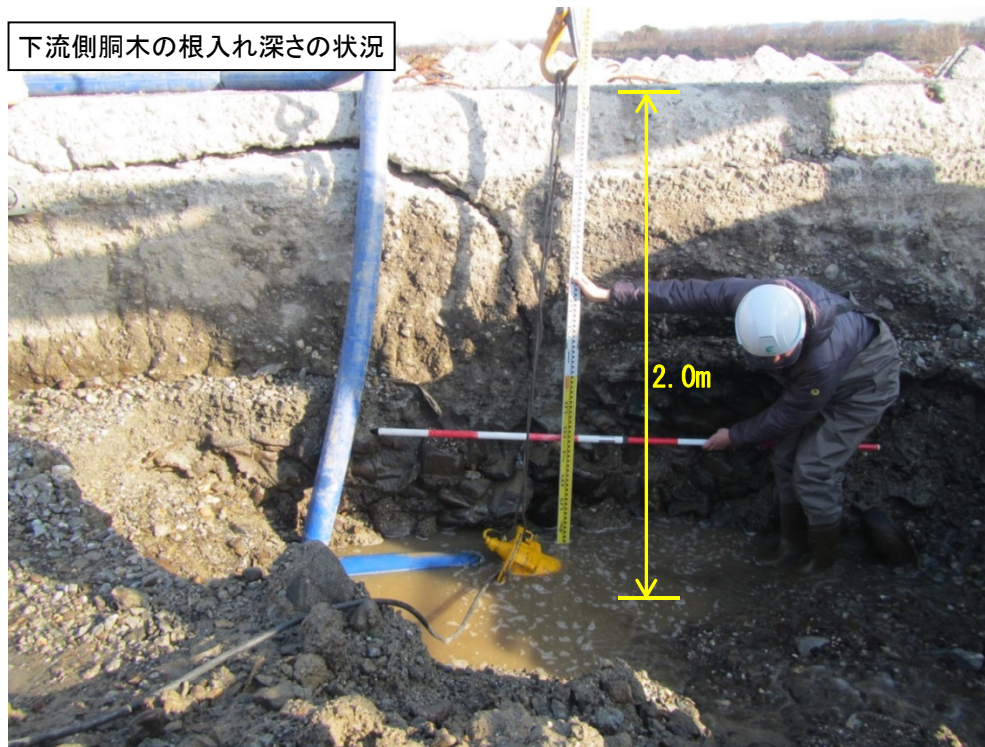
下流側胴木の根入れ深さの状況

調査の結果から、コンクリート基礎の構造については、根入れ深さやコンクリート版厚に復旧施工年による違いが把握できました。

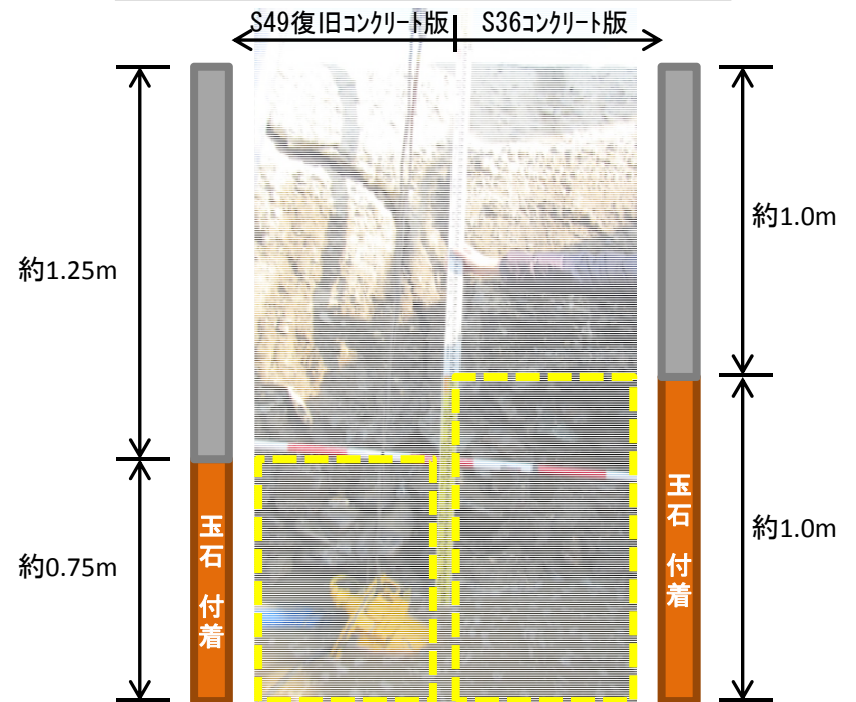
施工年度により、コンクリート版厚に違いが見られる。

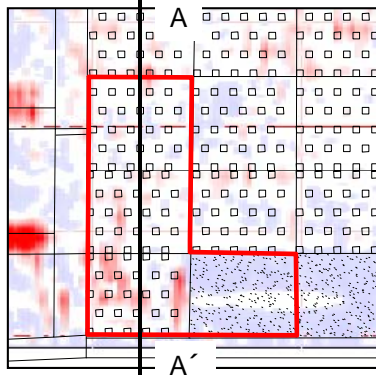
深度約0~0.6m

- コンクリート版下の状況を計測した結果、表面から深度約0~0.6m付近はほぼコンクリート版内であり(空洞範囲無し)、深度約0.6~1.2m付近は空洞が確認されており、地下レーダー探査結果の精度が高いことも確認できました。
