《別添一4》 堰下流右岸深掘狀況調査

堰下流右岸深掘状況調査

堰下流右岸深掘状況調査は、堰下流右岸で確認されている局所洗掘箇所を対象に、出水中の深掘れ進行状況（河床変動）を把握する目的で実施したものです。

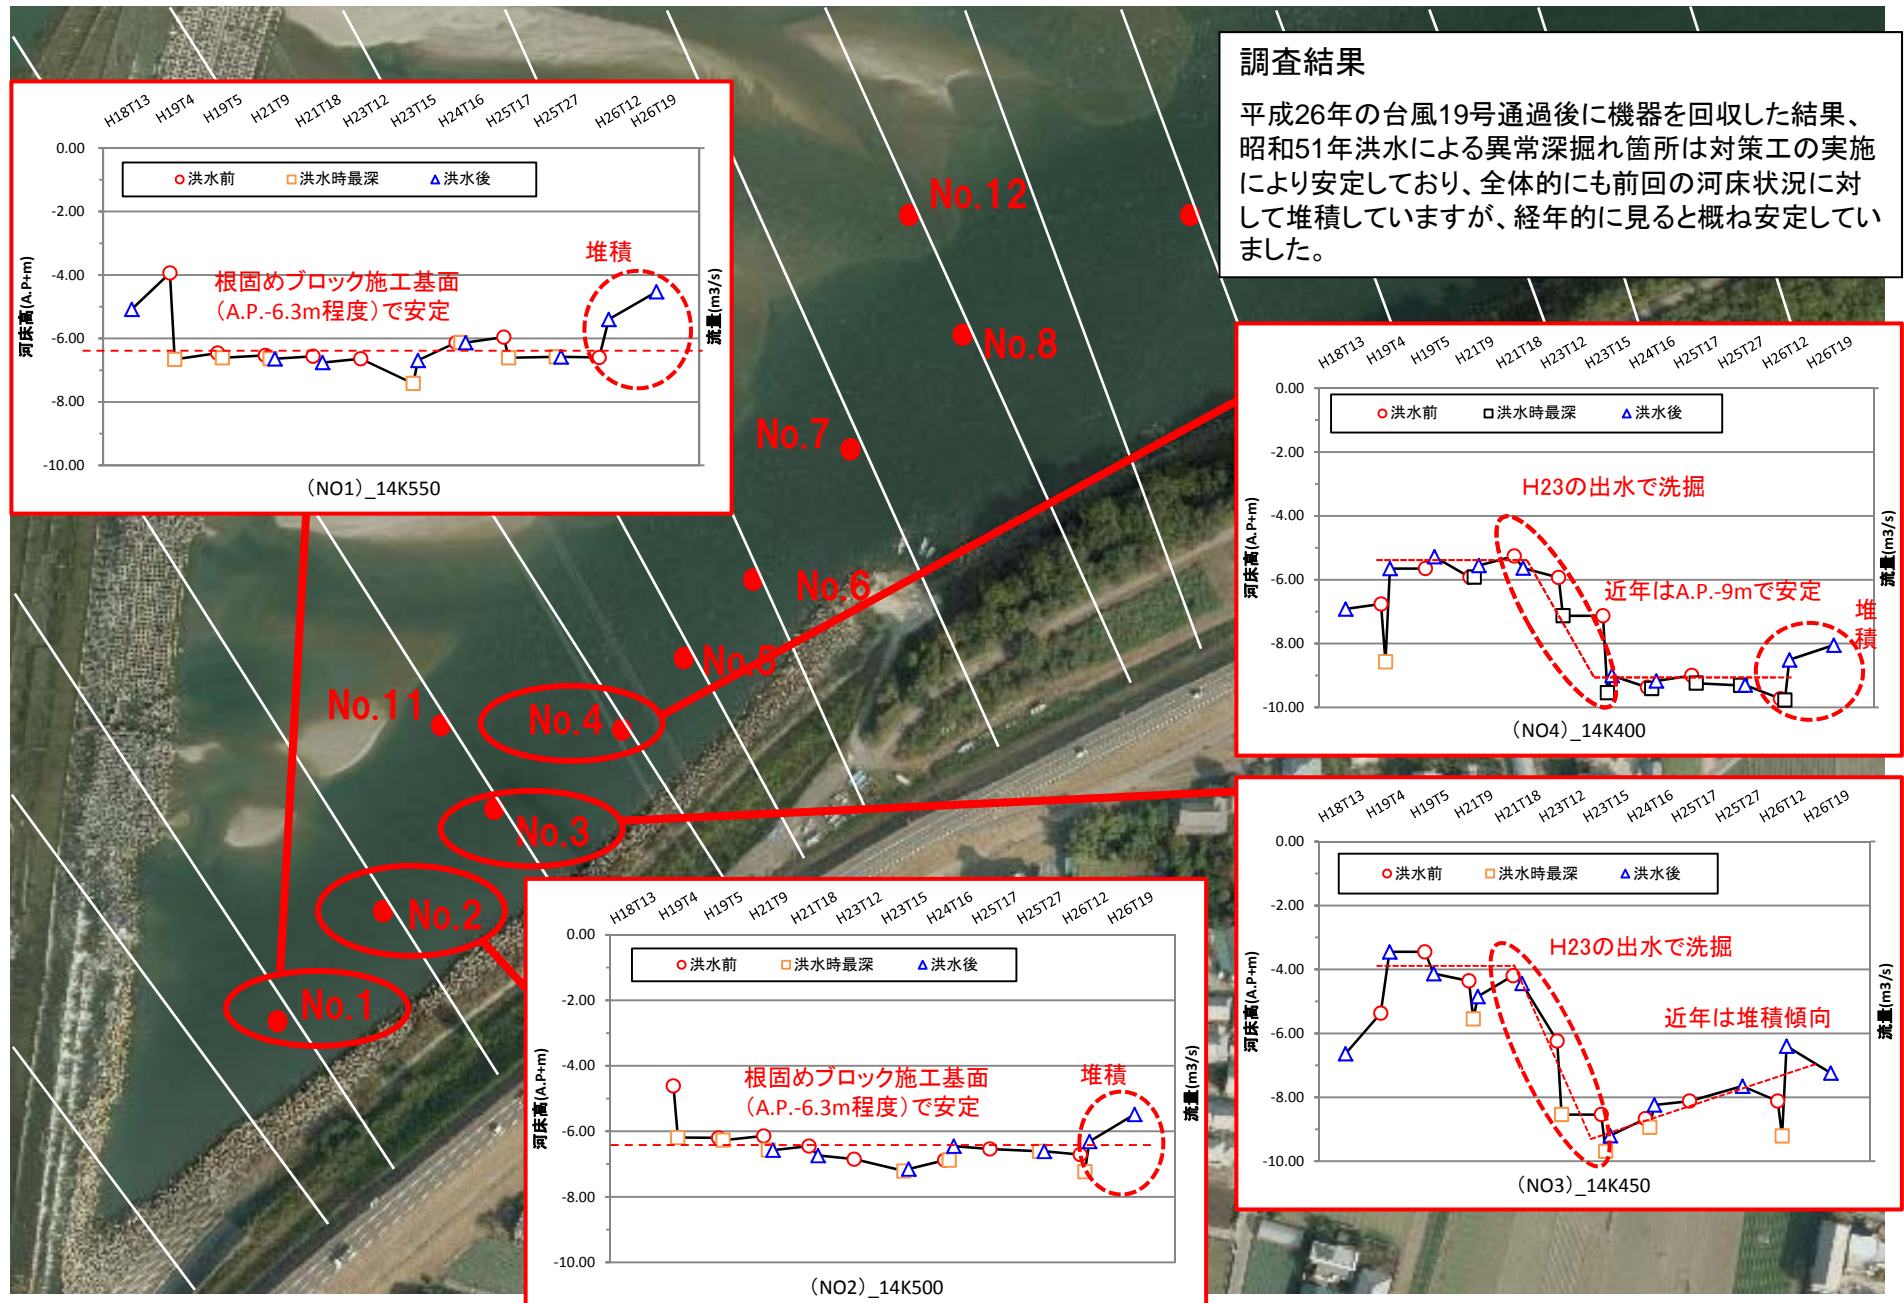
堰下流右岸深掘部経年変化①

平成26年の台風19号通過後に機器を回収した結果、昭和51年洪水による異常深掘れ箇所は対策工の実施により安定しており、全体的にも前回の河床状況に対して堆積していますが、経年的に見ると概ね安定していました。
