《別添一5》河床形状調査

河床形状調査

堰下流右岸では河床洗掘に伴う深掘れやそれに伴う根固めブロックの移動が懸念されており、過年度より継続して河床形状調査を実施しています。平成26年度もこれまでと同様に現状の河床形状を詳細に調査するとともに、過年度の調査結果と比較しました。

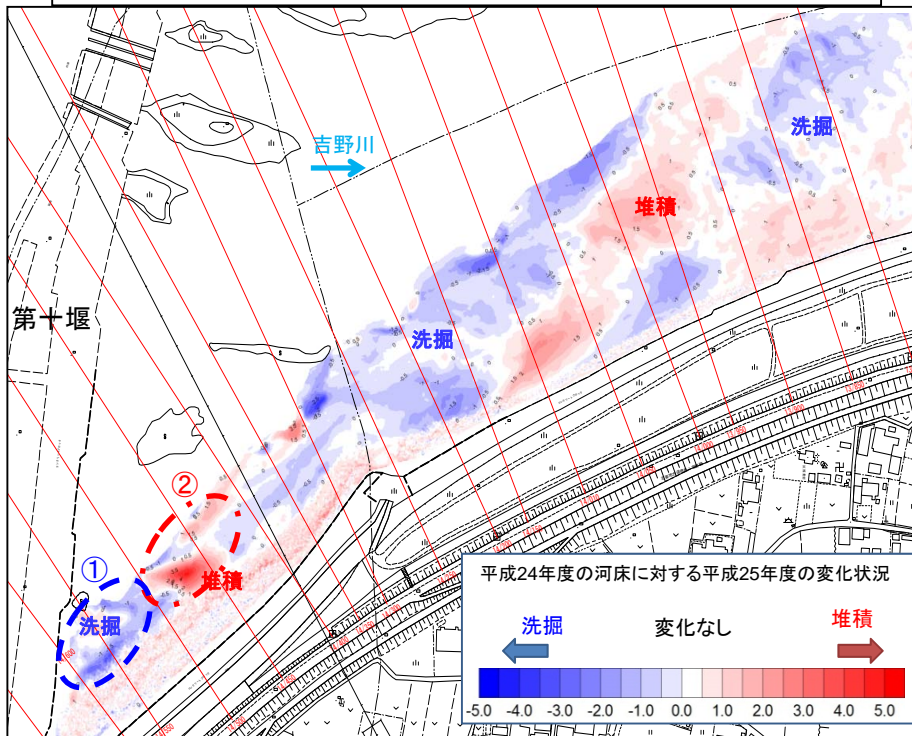
平成25年度の河床形状と平成24年度の河床形状との変化状況

- ・①の箇所については、平成25年度は平成24年度に対して洗掘傾向にあったが、平成26年度は堆積傾向であることが確認できました。
- ・②の箇所については、平成25年度は平成24年度に対して堆積傾向にあったが、平成26年度は洗掘傾向であることが確認できました。
