《別添一1》 形状調査

形状調査（横断測量）

平成16年度に下堰・上堰の堰上において堰の横断測量を実施し、それ以降は横断測量が実施されておられません。そこで、平成16年度からの堰の形状変化を把握することを目的に、平成16年度の調査時と同じ測線において堰の横断測量を実施しました。

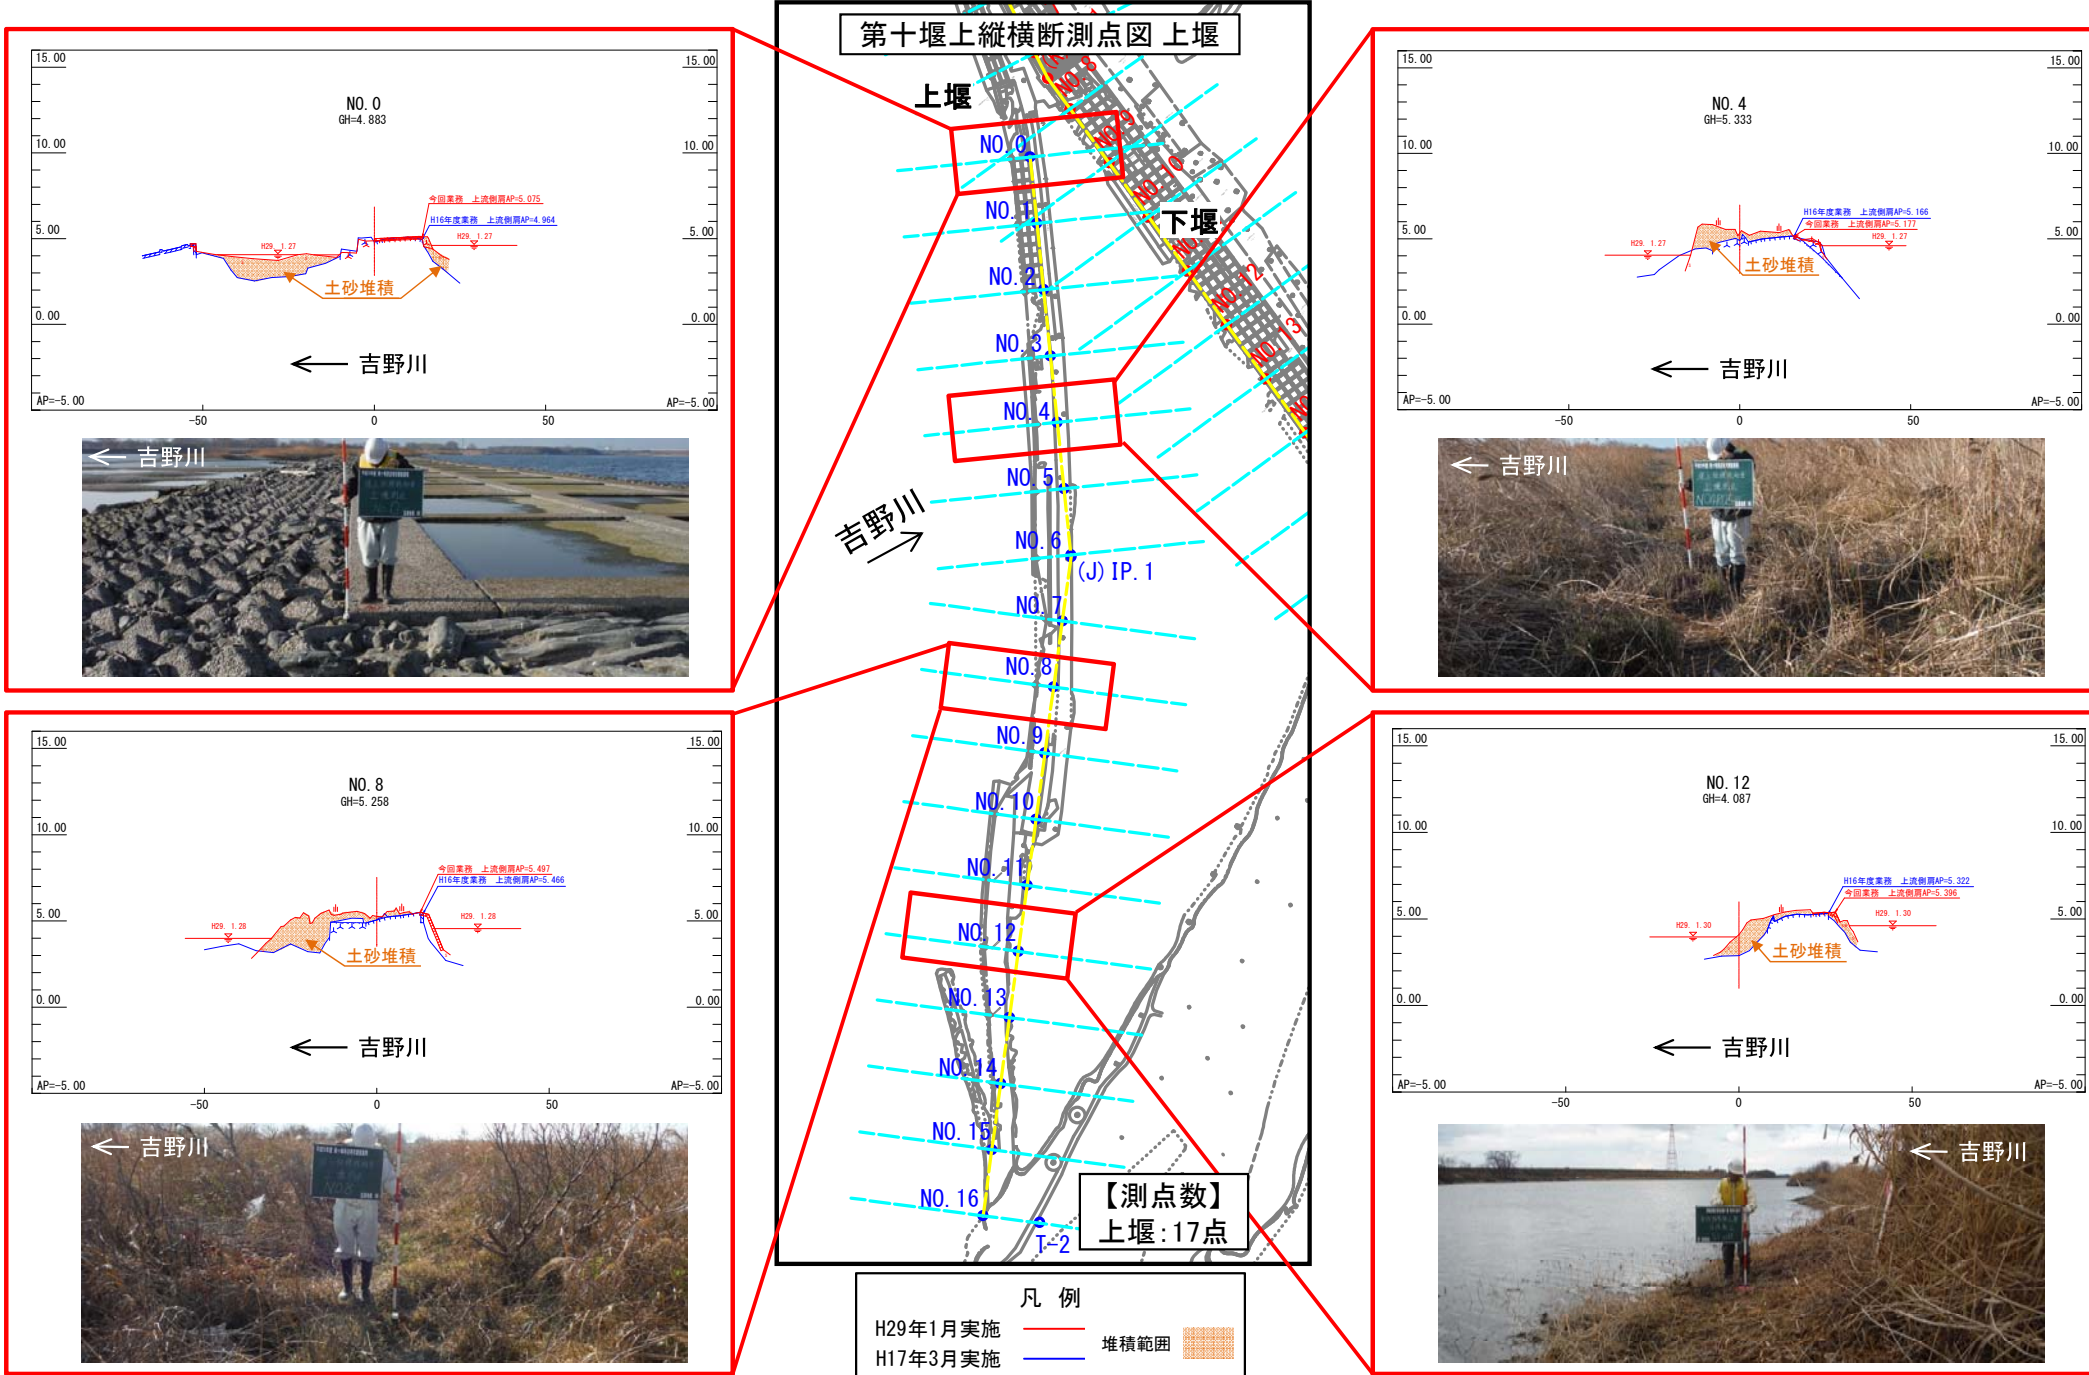
平成16年度と平成28年度の横断図重ね合せ比較を行いました。その結果、堰の大きな形状変化は確認されませんでした。

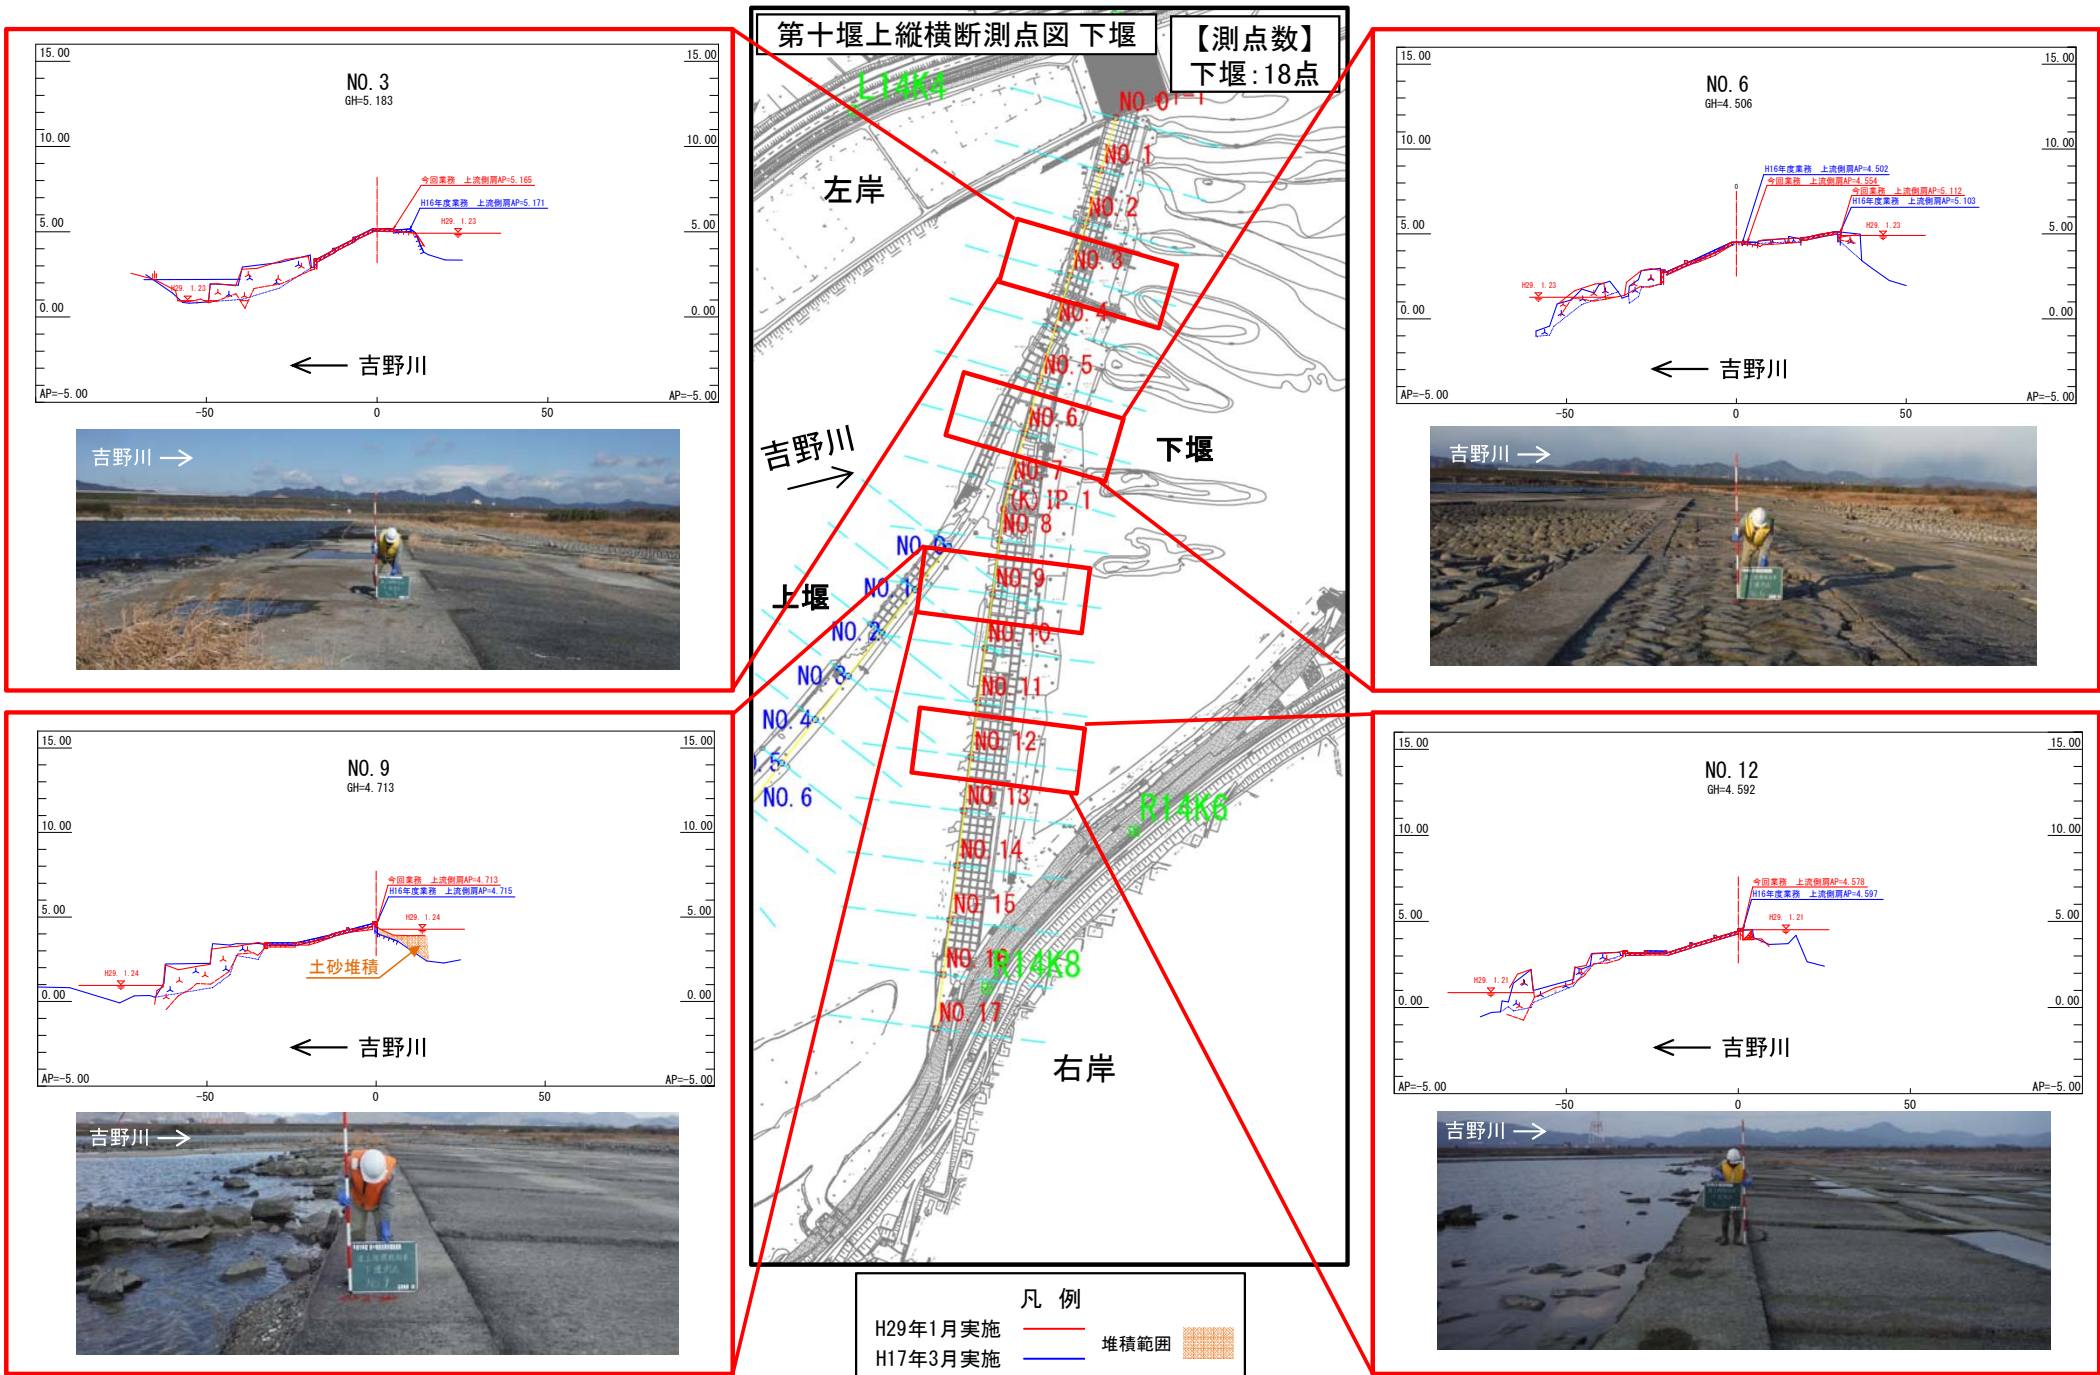
平成16年度と平成28年度の横断図重ね合わせ比較を行いました。その結果、堰の大きな形状変化は確認されませんでした。

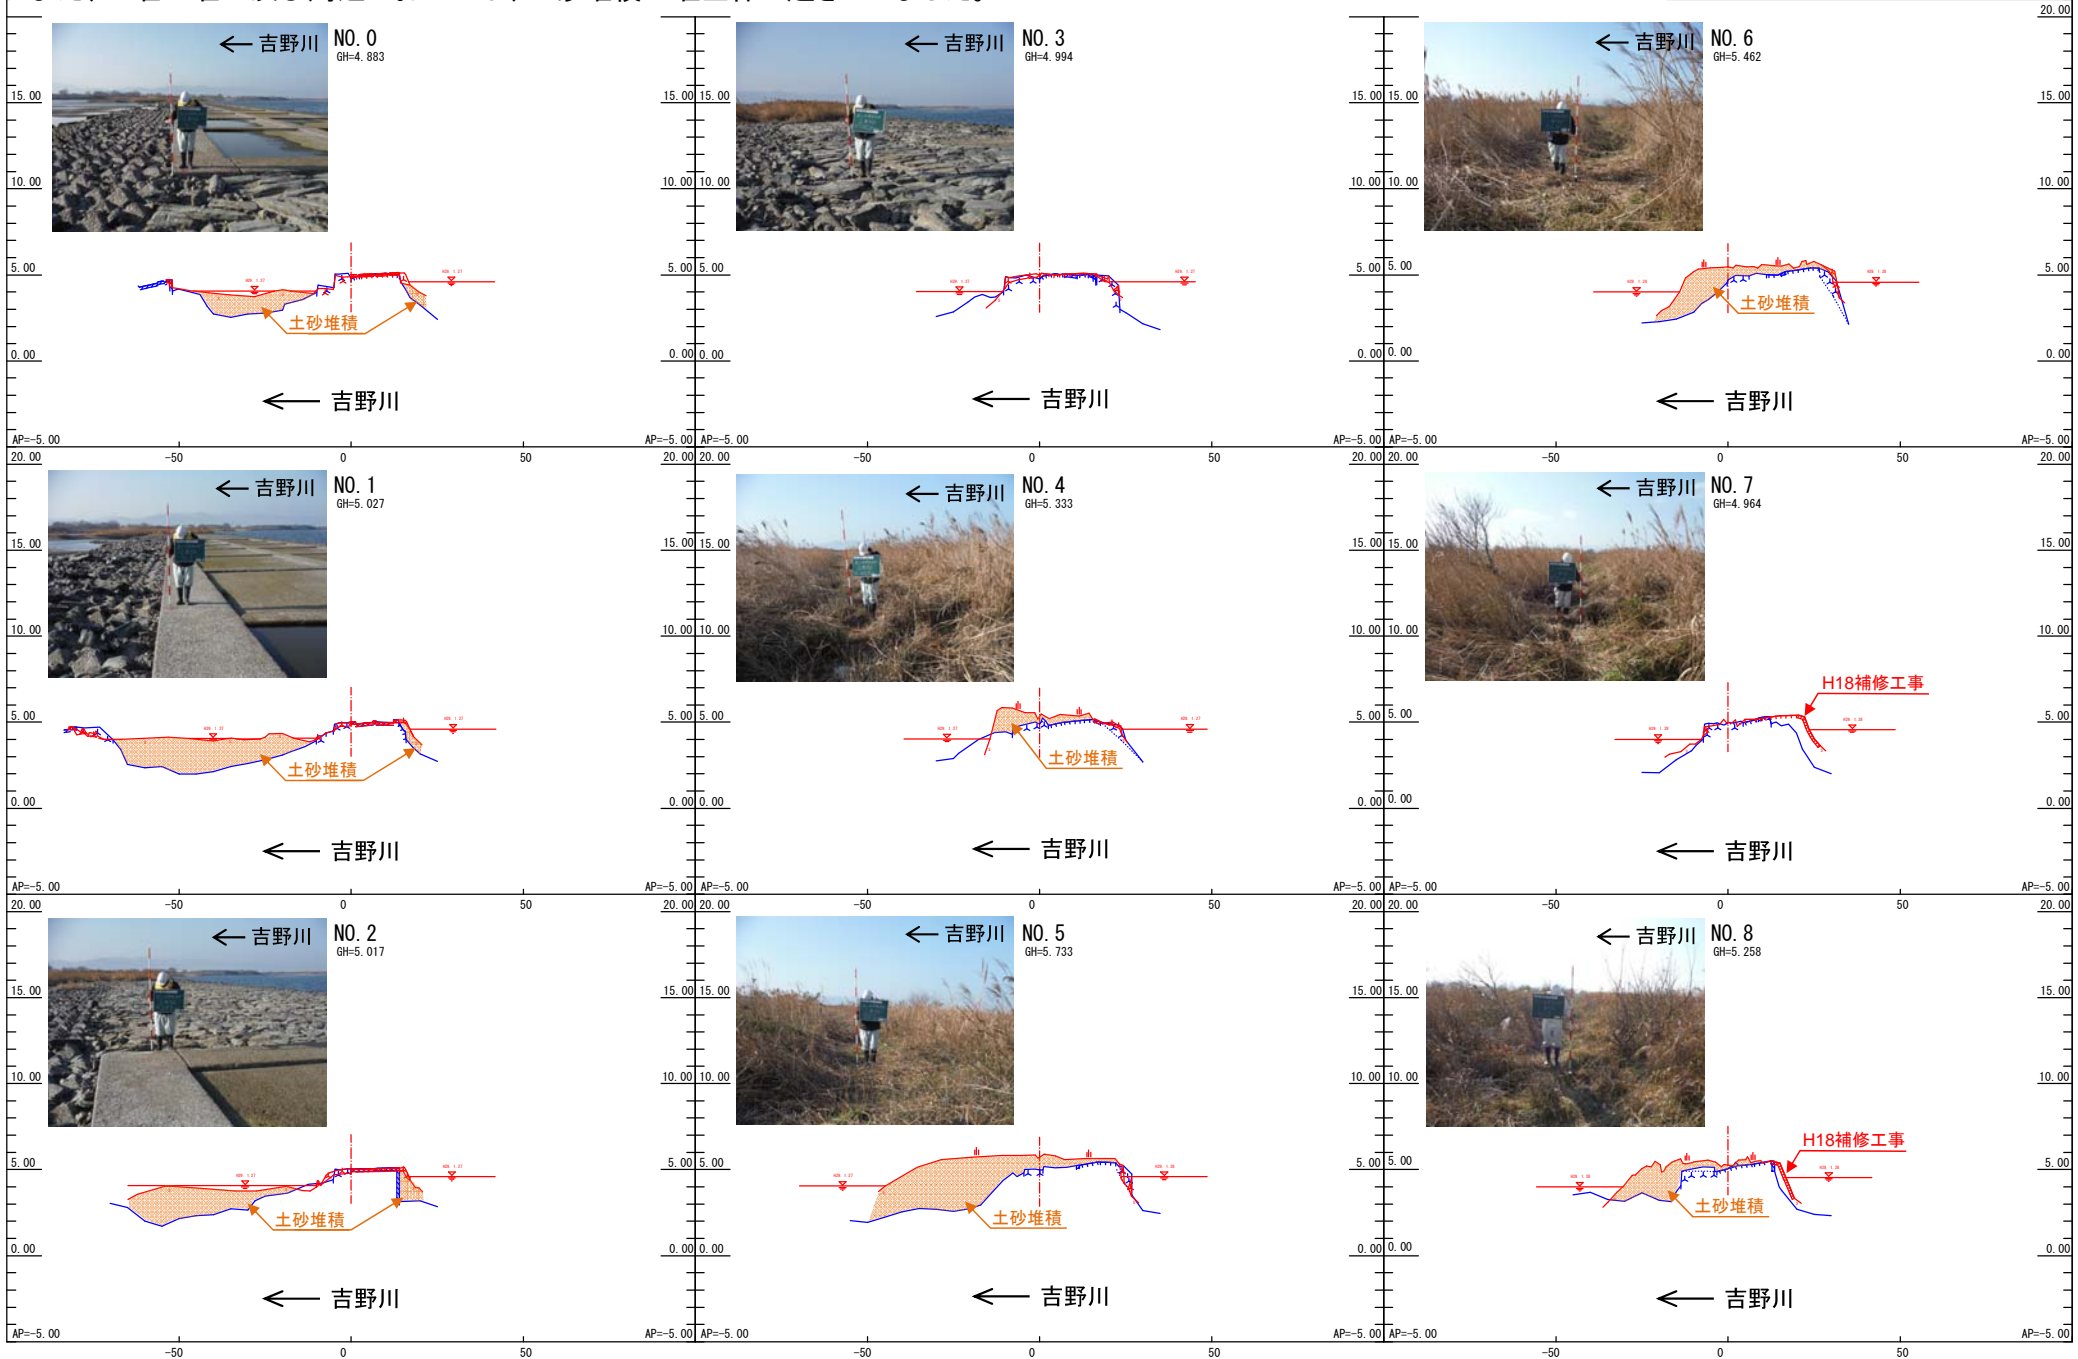
上堰

平成16年度と平成28年度の横断図重ね合せ比較を行いました。その結果、堰の大きな形状変化は確認されませんでした。また、上堰の堰上及び周辺においては、土砂堆積が堰全体で起きていました。

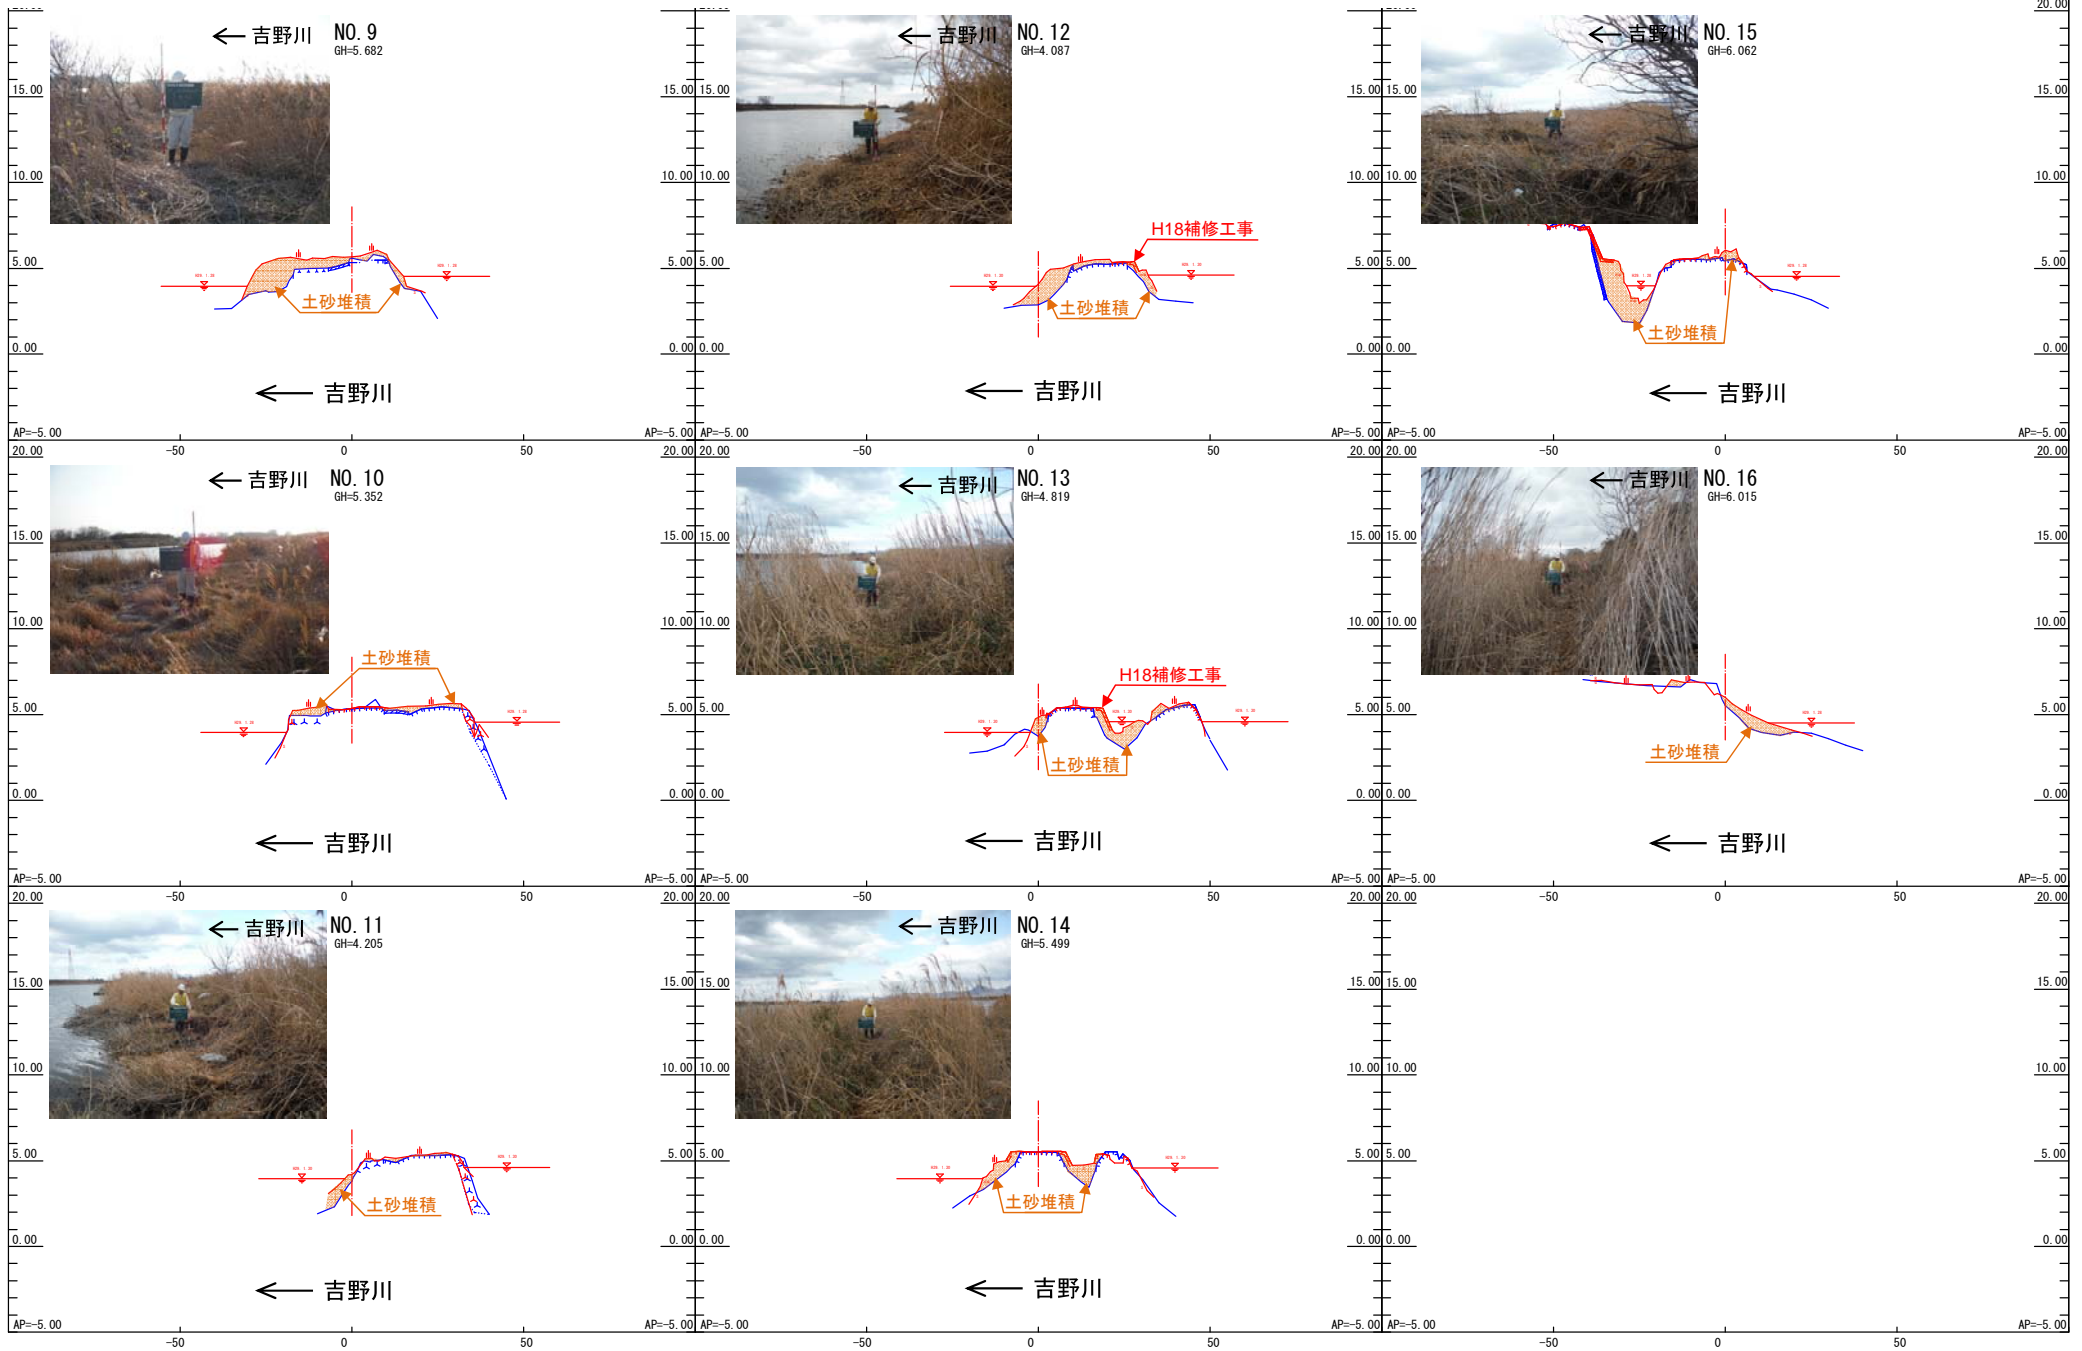
上堰

平成16年度と平成28年度の横断図重ね合せ比較を行いました。その結果、堰の大きな形状変化は確認されませんでした。また、上堰の堰上及び周辺においては、土砂堆積が堰全体で起きていました。

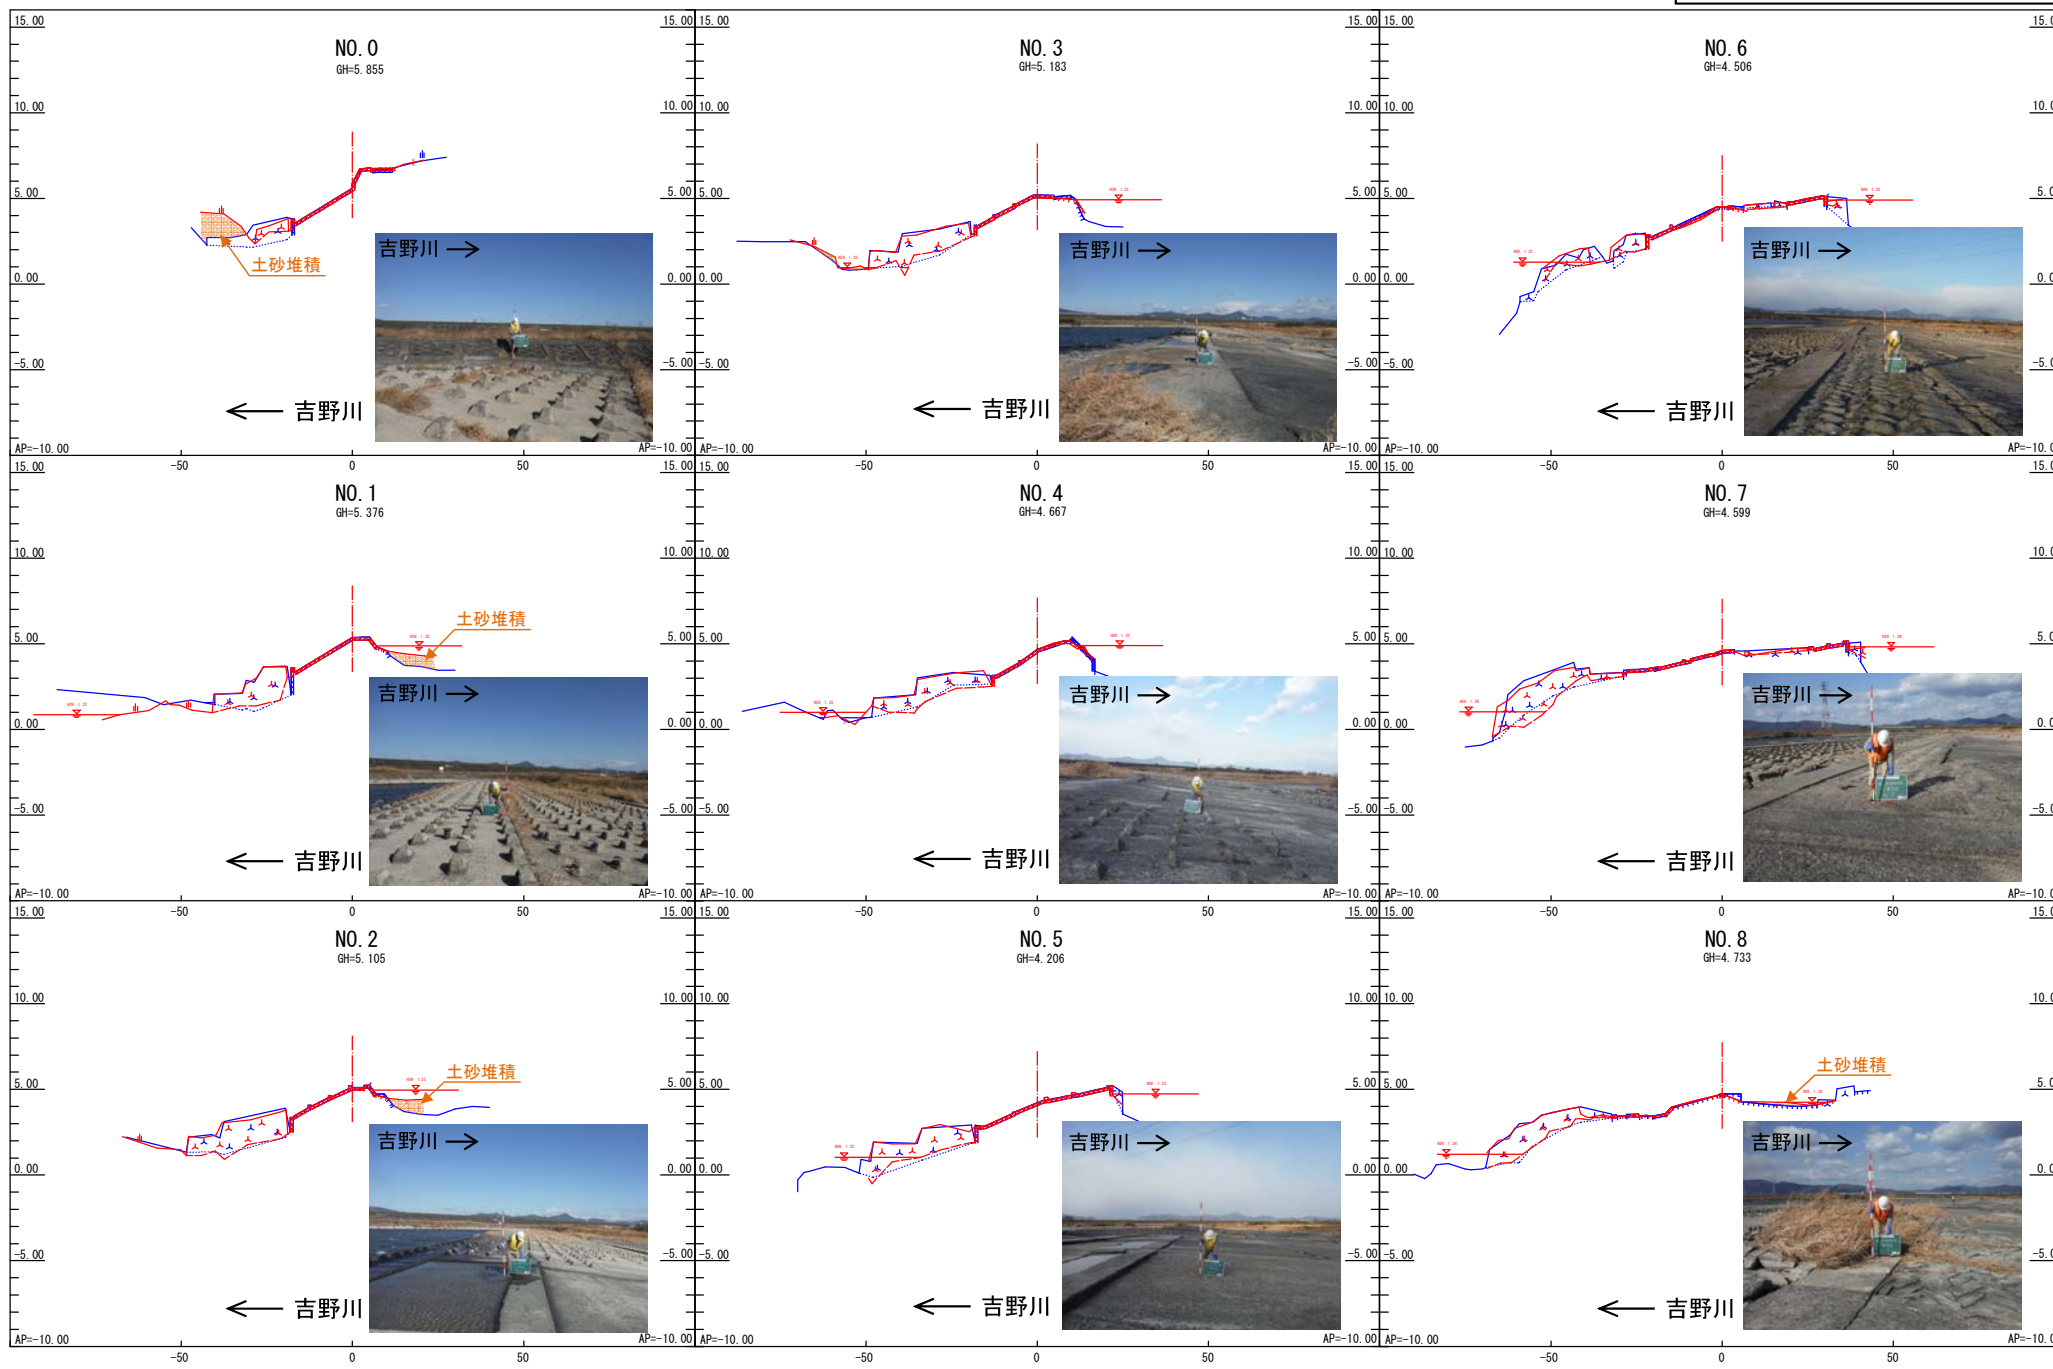
下堰

平成16年度と平成28年度の横断図重ね合せ比較を行いました。その結果、堰の大きな形状変化は確認されませんでした。

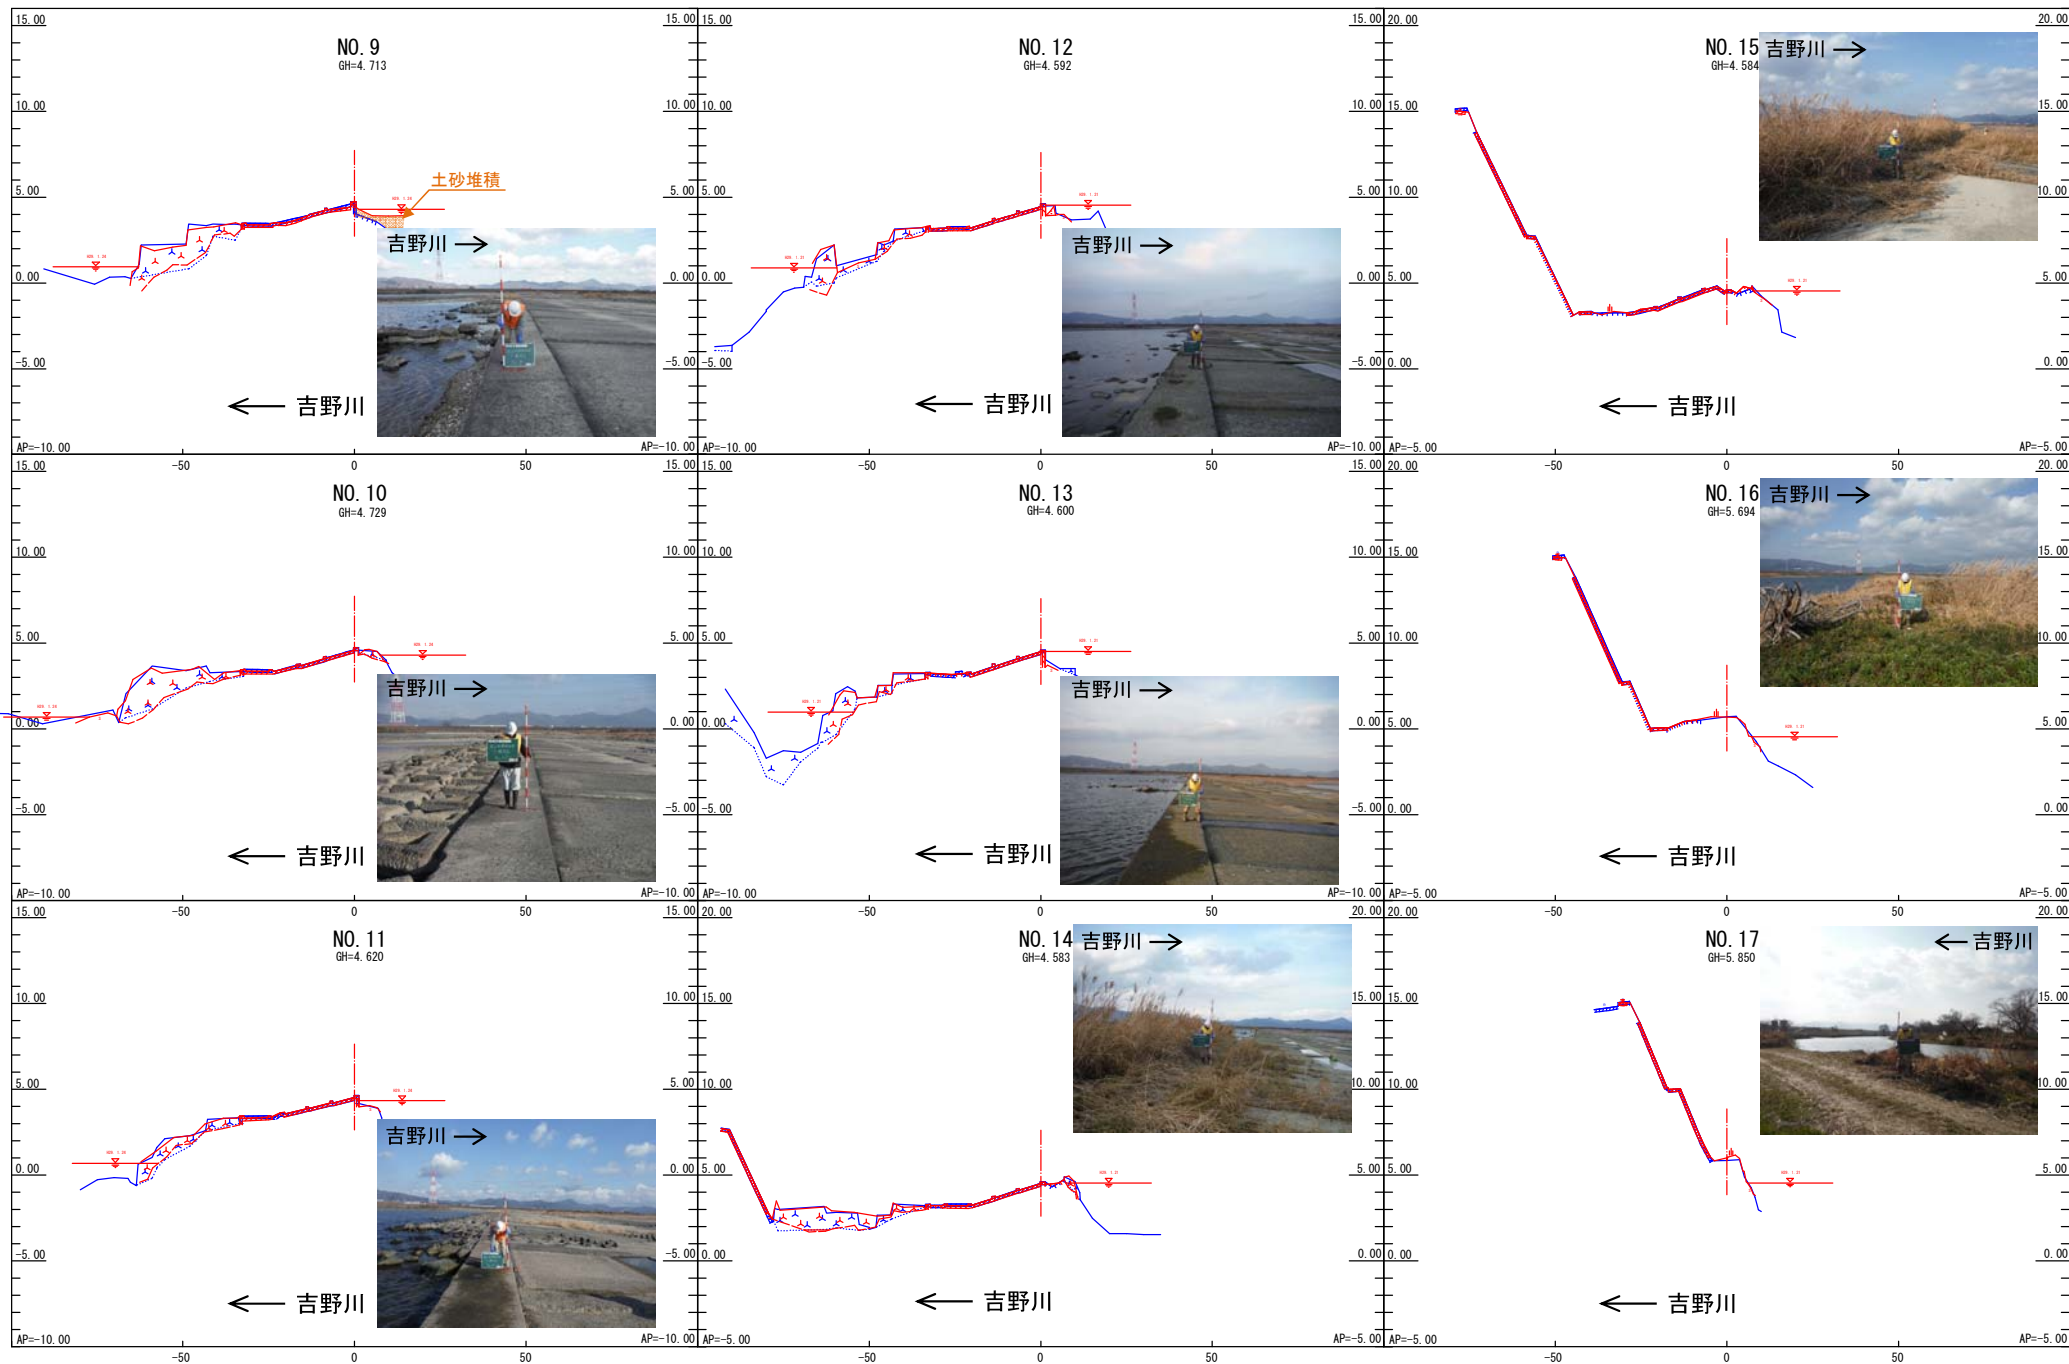
下堰

平成16年度と平成28年度の横断図重ね合せ比較を行いました。その結果、堰の大きな形状変化は確認されませんでした。
