《別添一4》 河床形状調査

河床形状調査

堰下流右岸では河床洗掘に伴う深掘れやそれに伴う根固めブロックの移動が懸念されており、過年度より継続して河床形状調査を実施しています。平成28年度もこれまでと同様に現状の河床形状を詳細に調査するとともに、過年度の調査結果と比較しました。

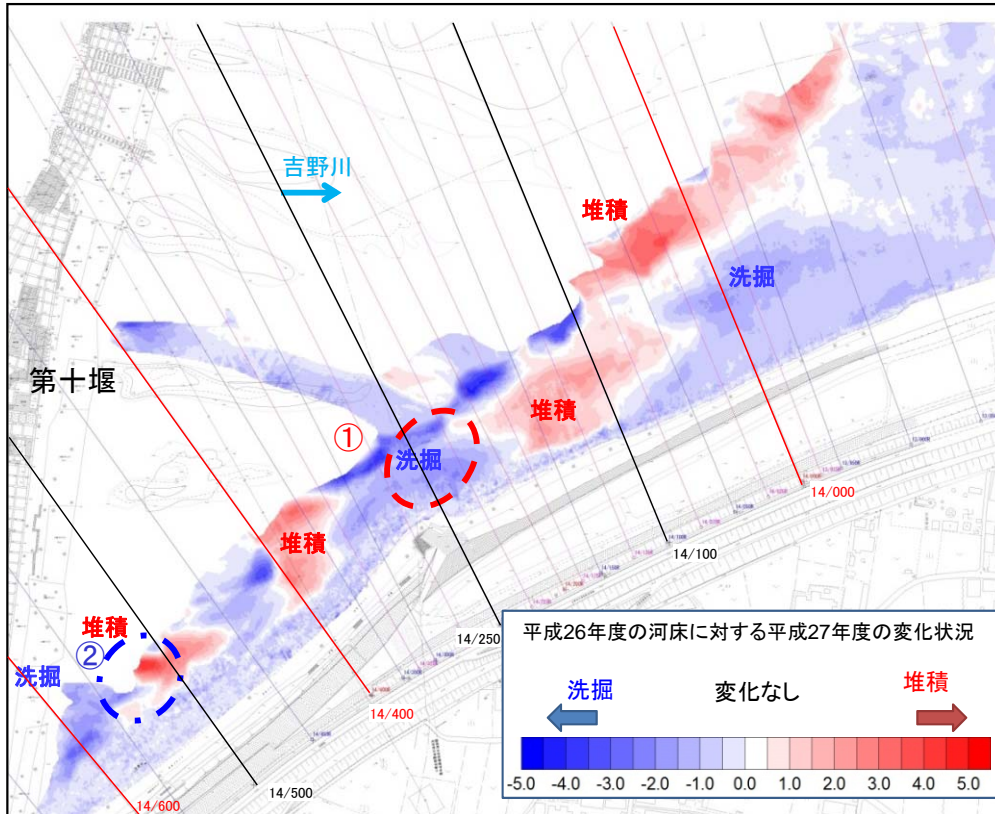
平成27年度の河床形状と平成26年度の河床形状との変化状況

- ・①の箇所については、平成27年度は平成26年度に対して洗掘傾向にあったが、平成28年度は堆積傾向であることが確認できました。
- ・②の箇所については、平成27年度は平成26年度に対して堆積傾向にあったが、平成28年度は洗掘傾向であることが確認できました。

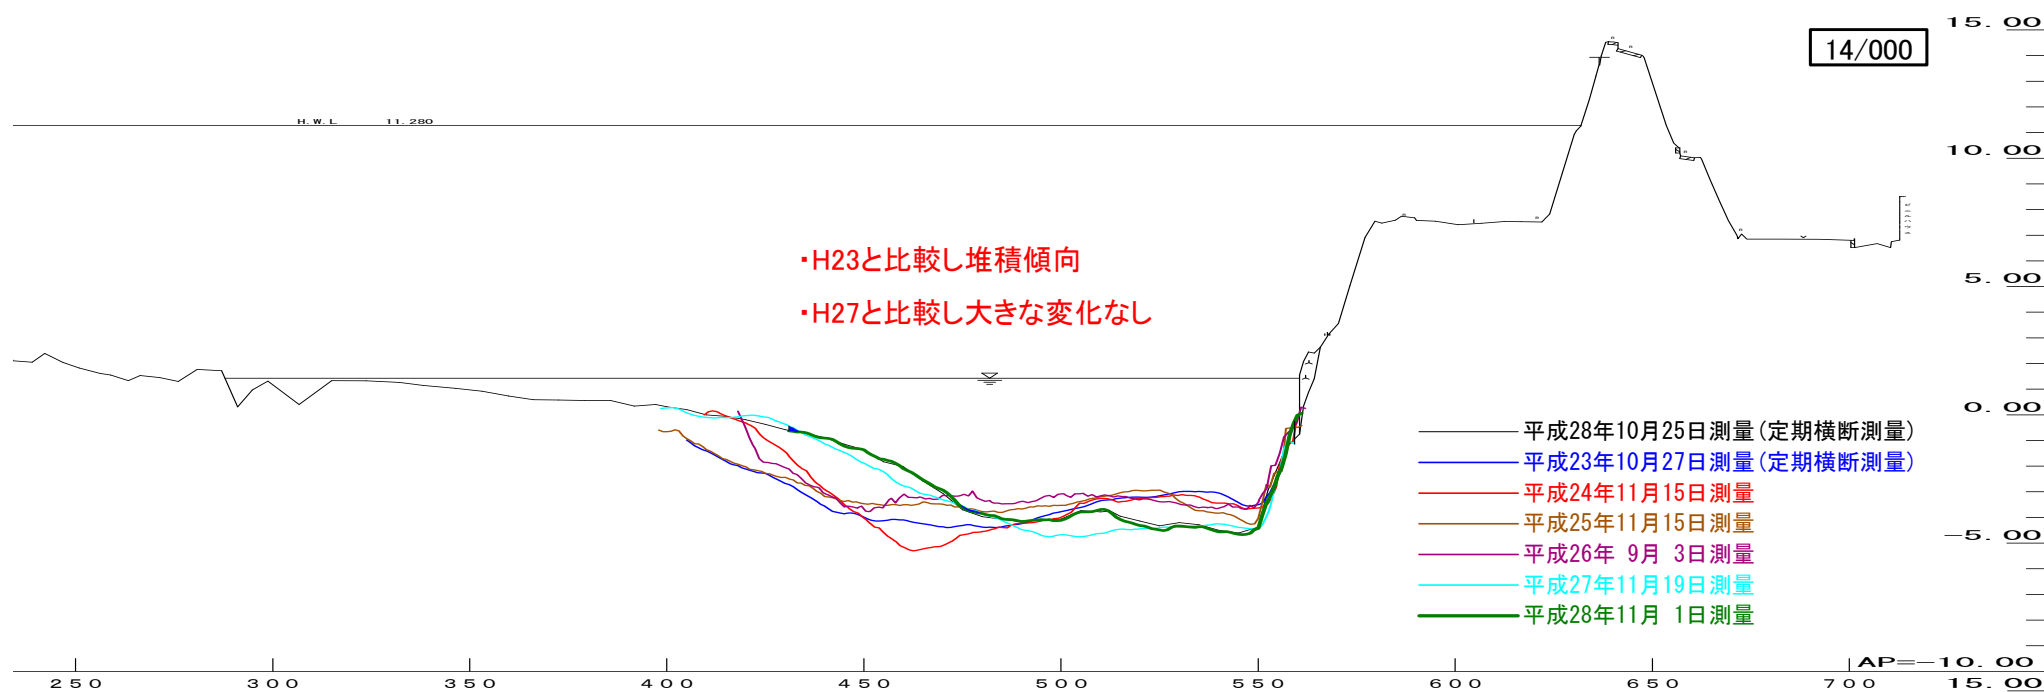
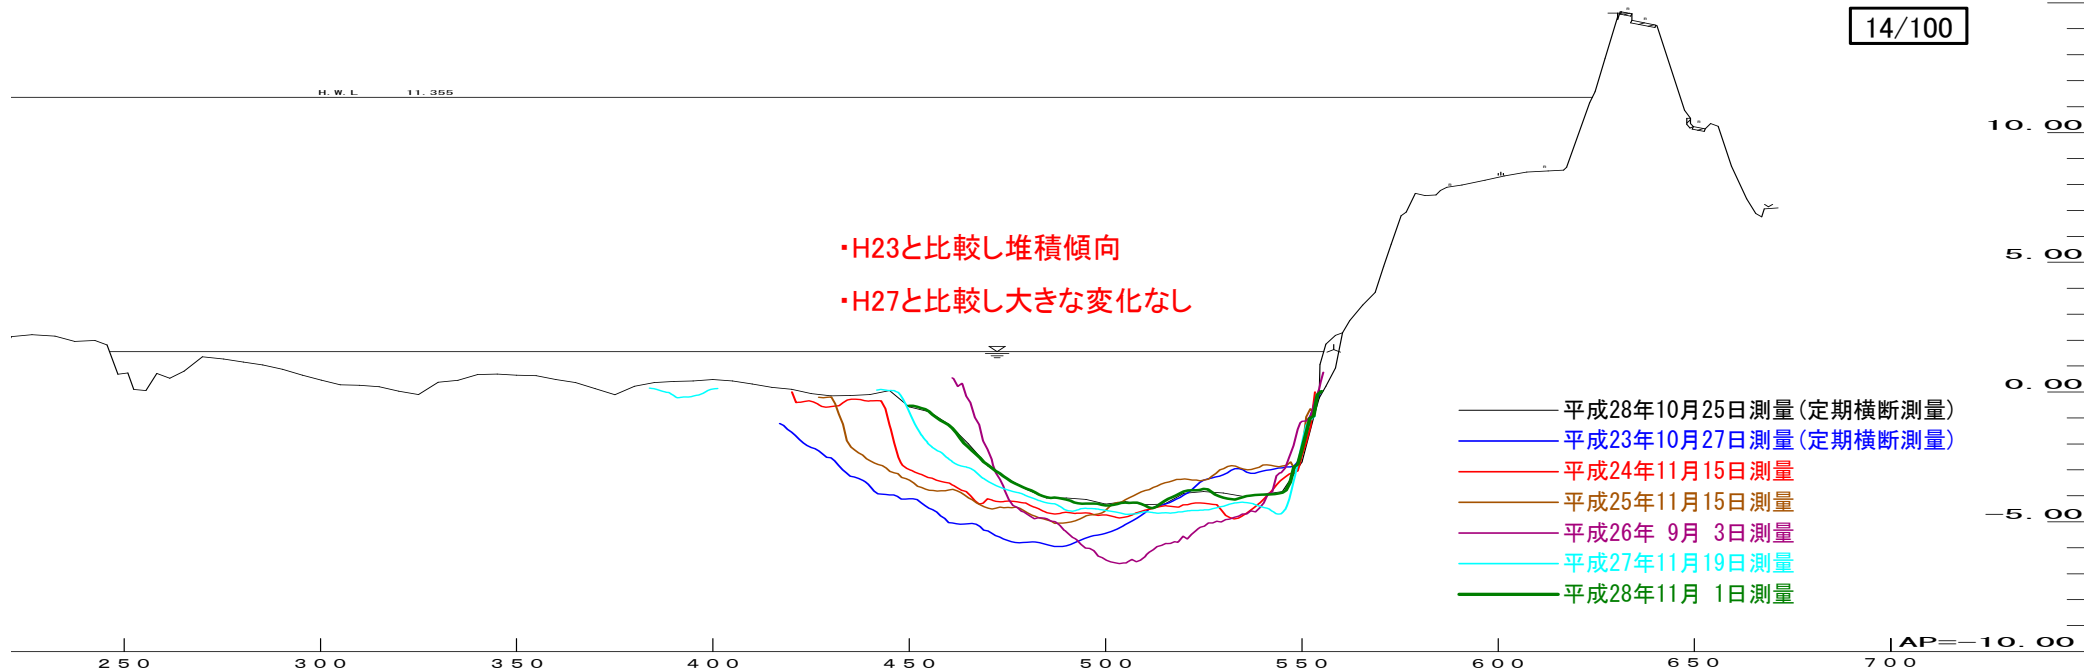
河床形状調査14k000、14k100

平成23年度から今回(平成28年)までの河床の変化状況について、横断面図による重ね合せ比較を行いました。

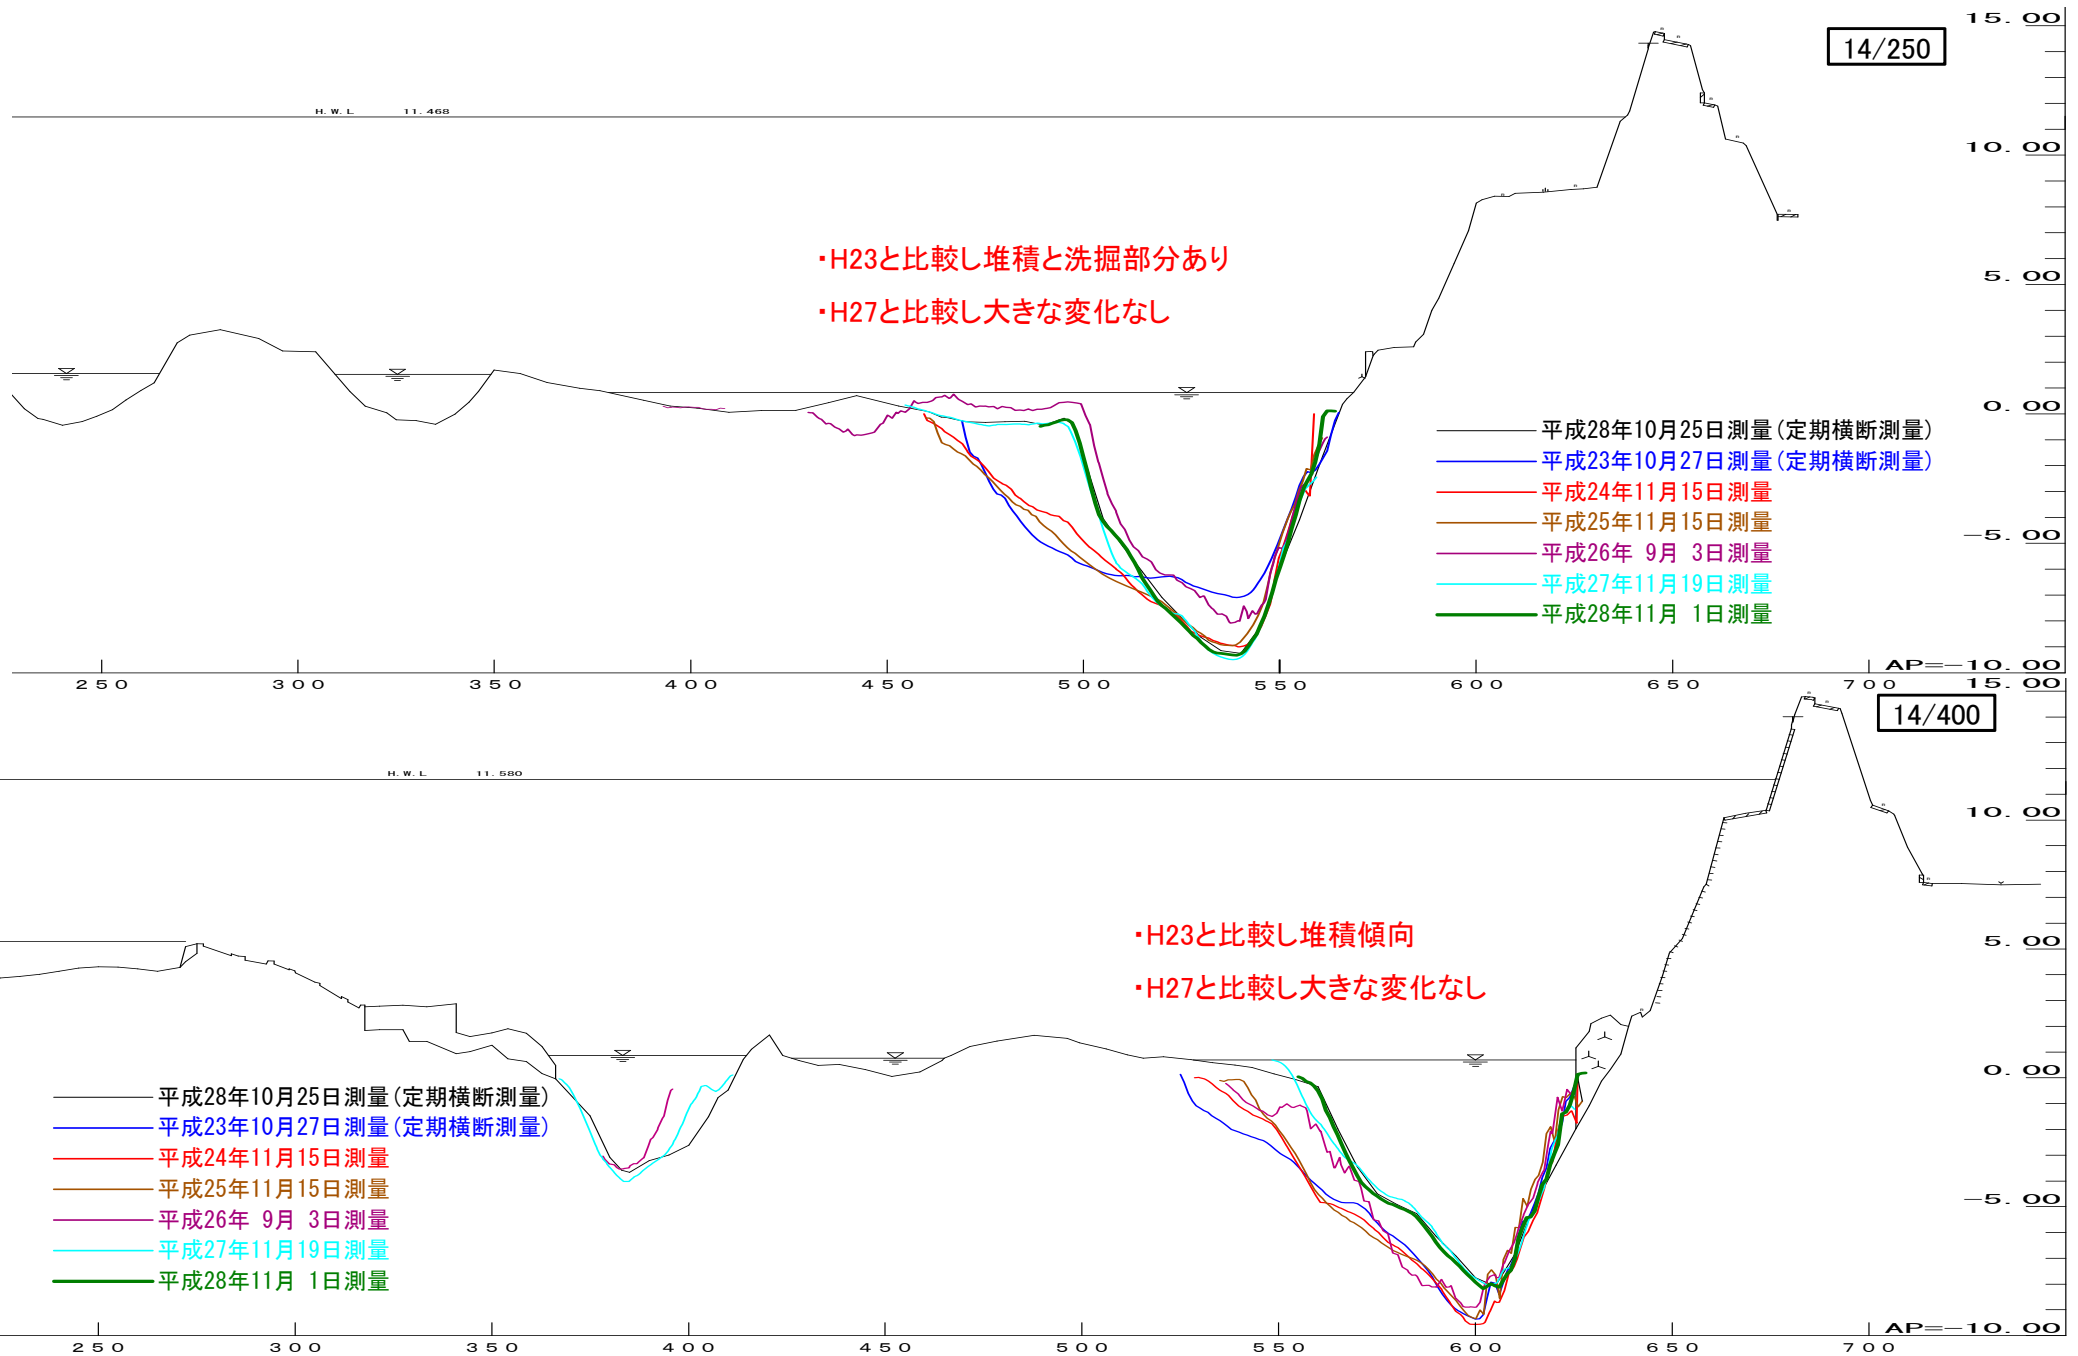
河床形状調査14k250、14k400

平成23年度から今回(平成28年)までの河床の変化状況について、横断面図による重ね合せ比較を行いました。

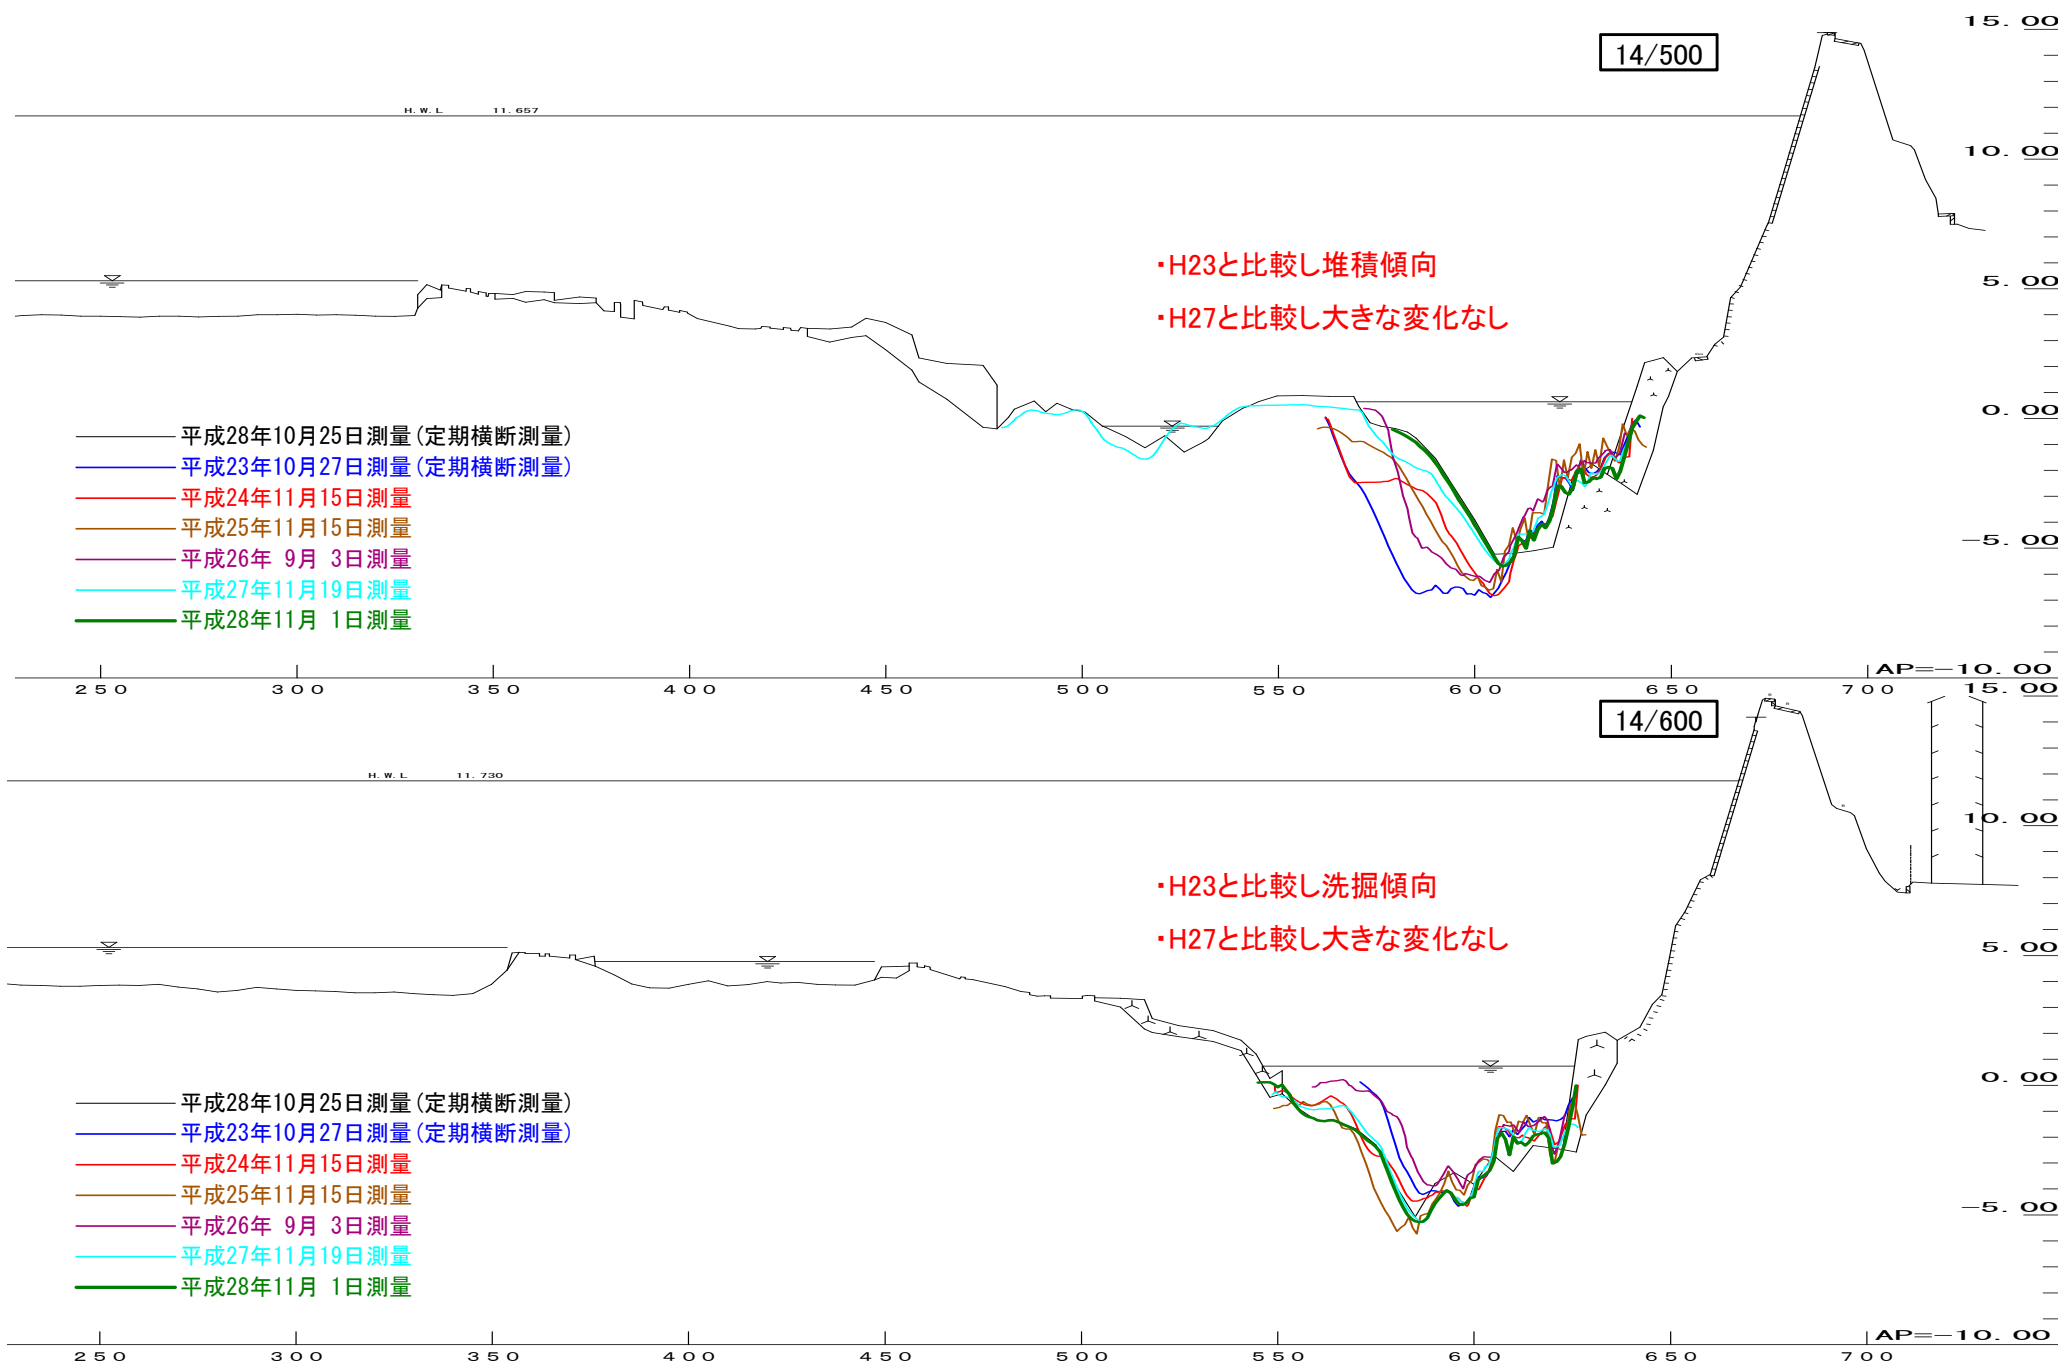
河床形状調査14k500、14k600

平成23年度から今回(平成28年)までの河床の変化状況について、横断面図による重ね合せ比較を行いました。
