# 《別添一2》 堰下流右岸深掘狀況調査

# 堰下流右岸深掘状況調査

# 平成29年度堰下流右岸深掘状況調査

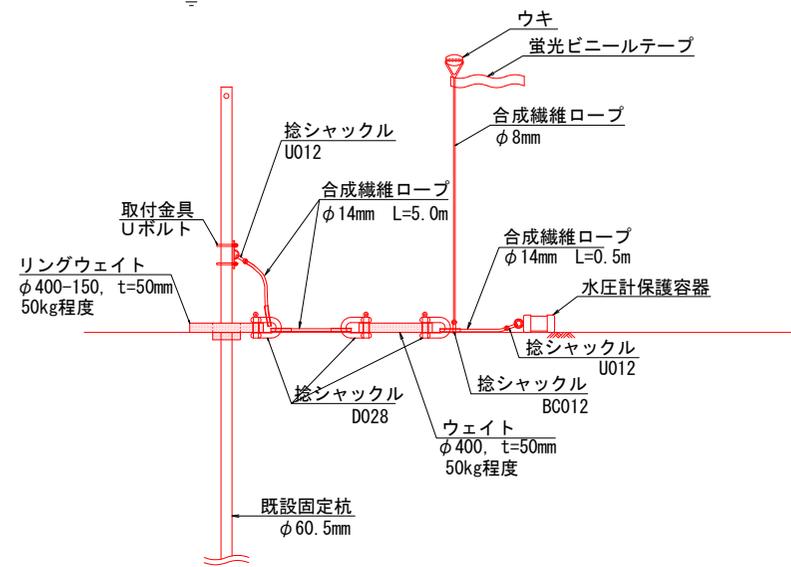
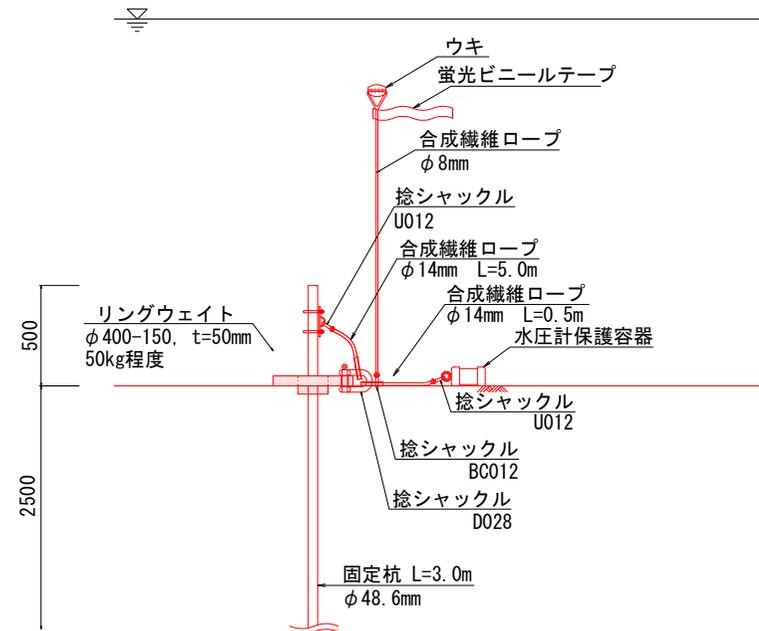
水圧計設置要領図

調査地点は、平成18年度に設置した既設固定杭による観測地点3地点(既設鋼管杭固定杭式)と、鋼管杭を建込み、リングウエイトを通して河床に設置する観測地点5地点(鋼管杭建込式)の合計8地点です。

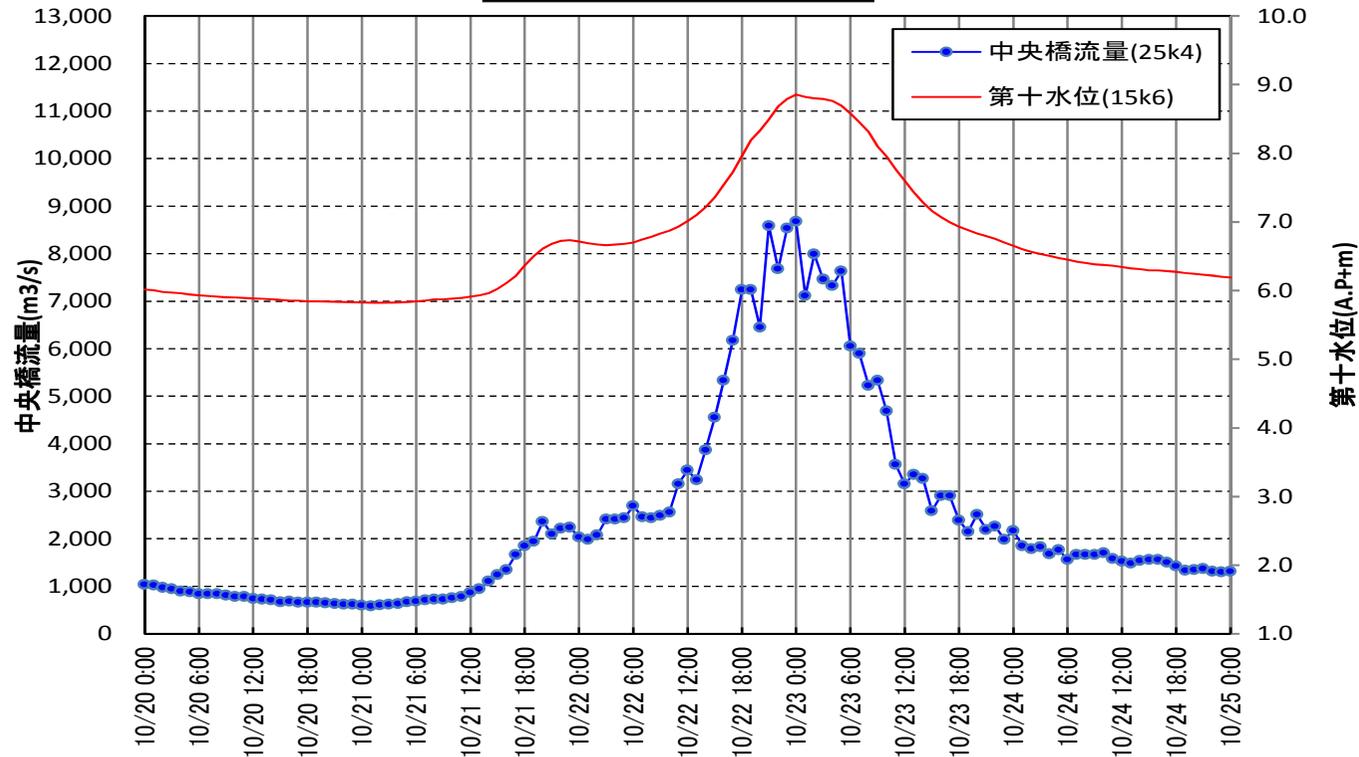
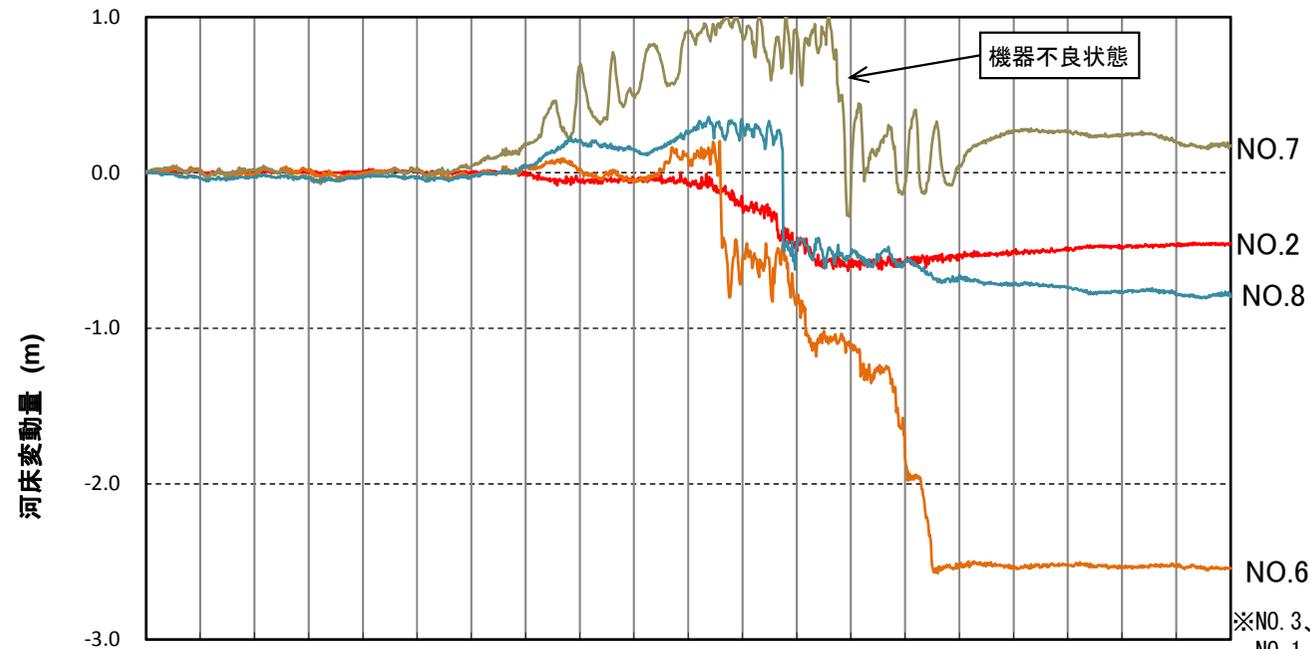
台風21号における観測結果

※NO. 3、NO. 7は機器不良の為観測結果は不確定  
NO. 1、NO. 4、NO. 5は堆積により機器未回収

平成29年の台風21号通過後に機器を回収した結果、局所洗掘箇所は対策工の実施により安定しています。No.1・No.2・No.3で一度深掘れした後、その状態が継続していますが、No.4以降では河床高は安定しています。なお、NO.3及びNO.7は機器不良の為、機器回収時に埋没していた高さを、推定洪水時最深と記載している。
