《別添一3》 河床形状調査

河床形状調査

堰下流右岸では河床洗掘に伴う深掘れやそれに伴う根固めブロックの移動が懸念されており、過年度より継続して河床形状調査を実施しています。平成29年度もこれまでと同様に現状の河床形状を詳細に調査するとともに、過年度の調査結果と比較しました。

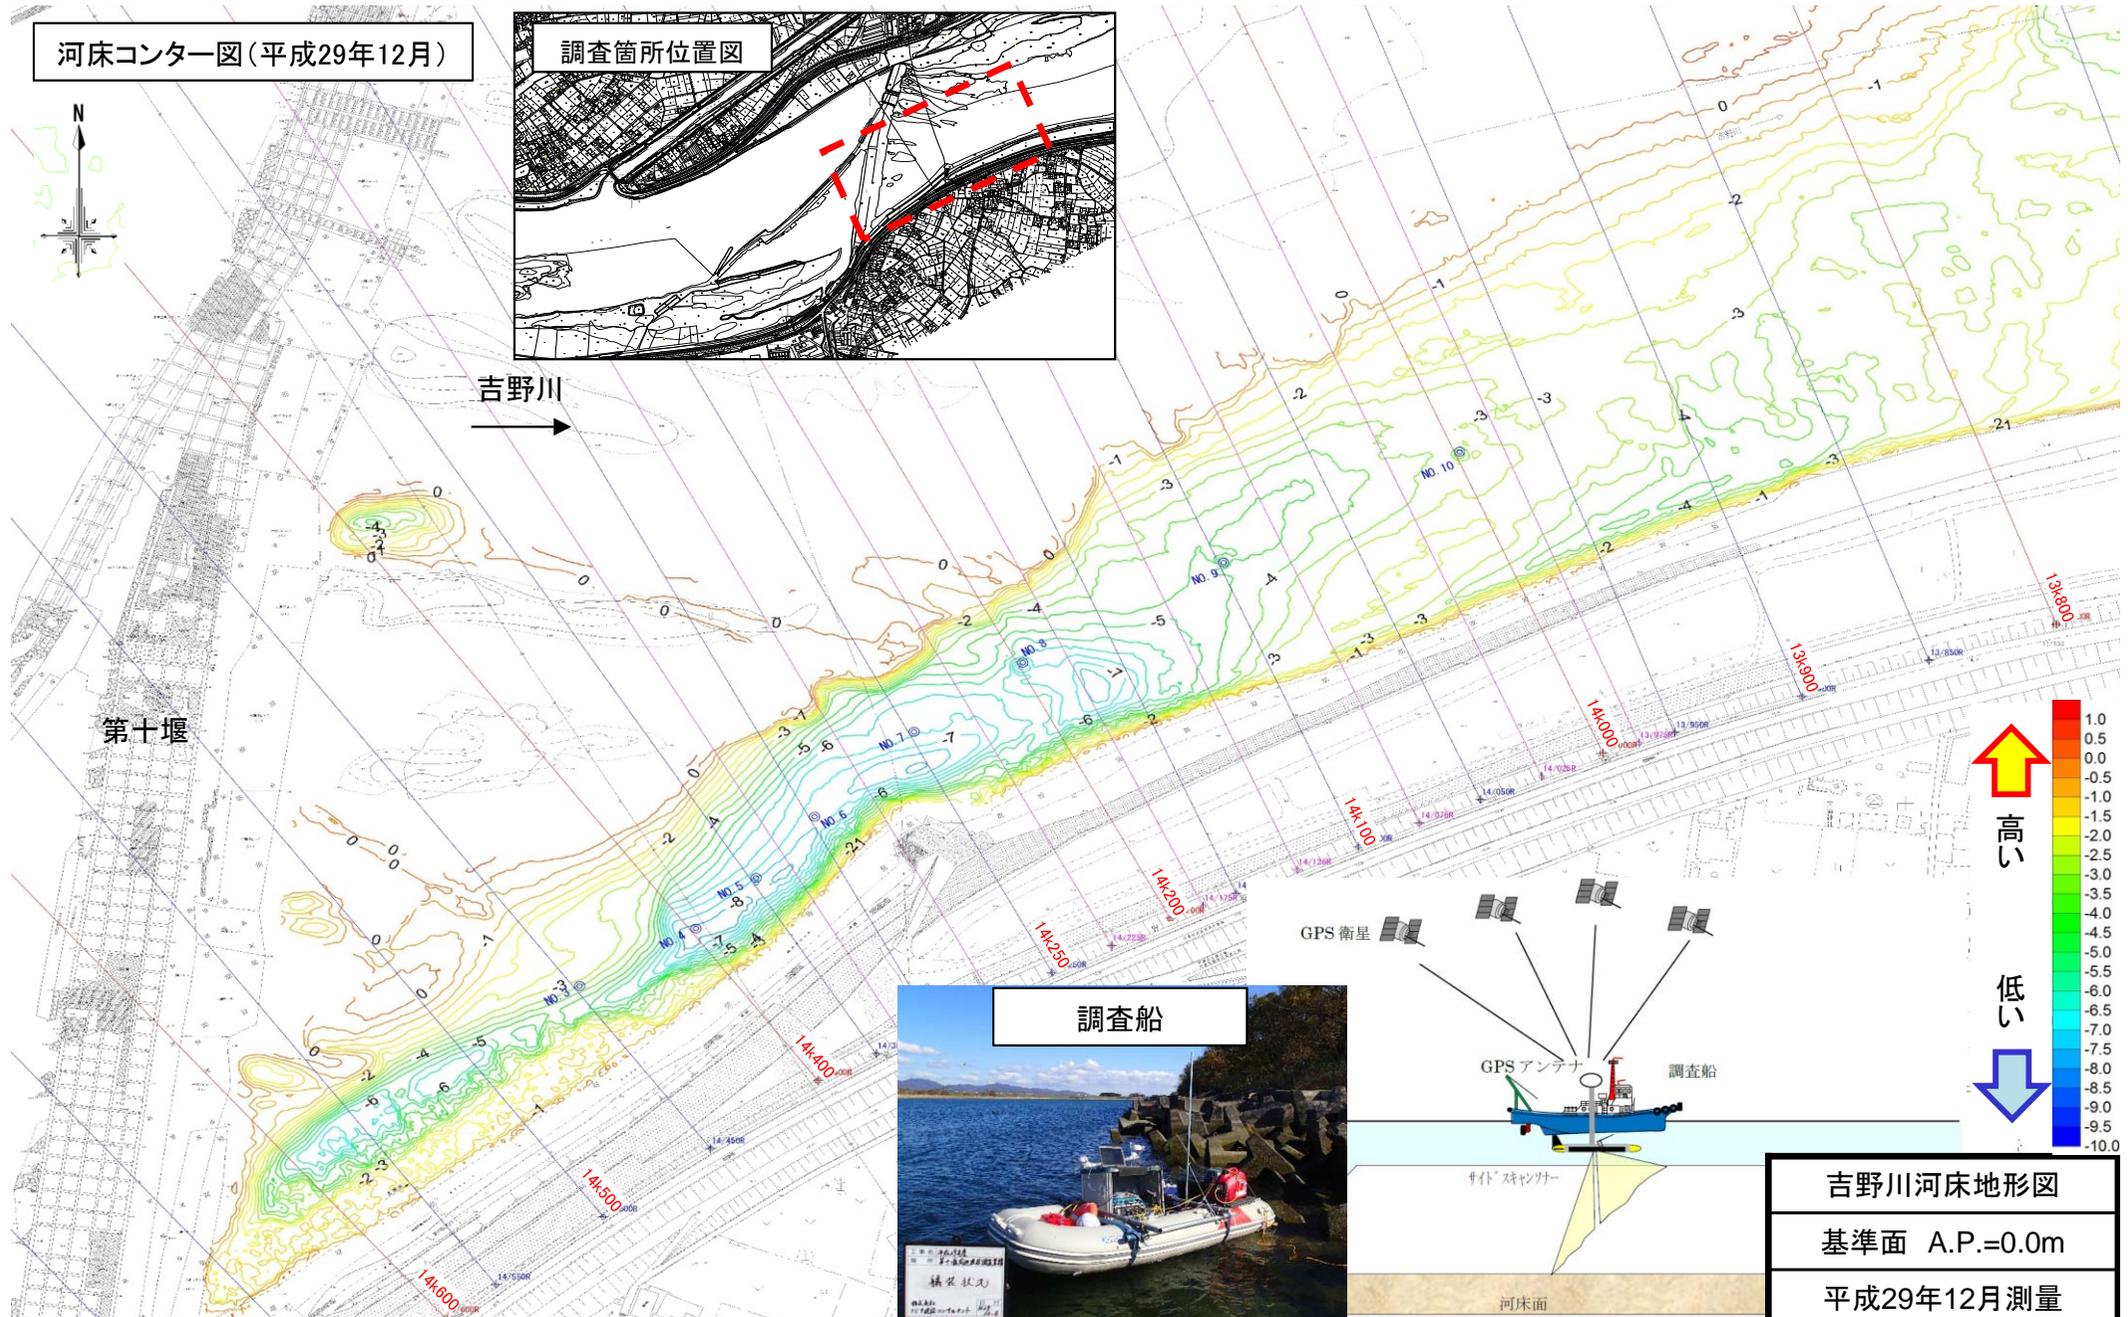
河床コンター図(平成29年12月)

吉野川河床地形図
基準面 A.P.=0.0m
平成29年12月測量

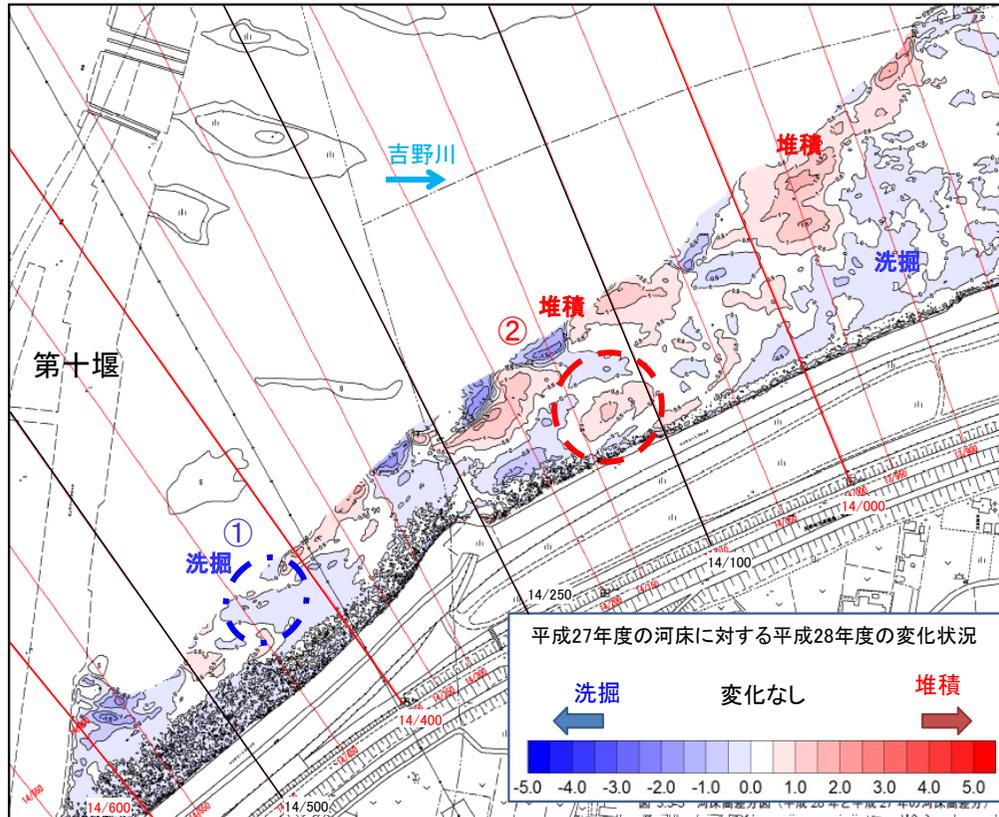
平成28年度の河床形状と平成27年度の河床形状との変化状況

- ・①の箇所については、平成28年度は平成27年度に対して洗掘傾向にあったが、平成29年度は堆積傾向であることが確認できました。
- ・②の箇所については、平成28年度は平成27年度に対して堆積傾向にあったが、平成29年度は洗掘傾向であることが確認できました。

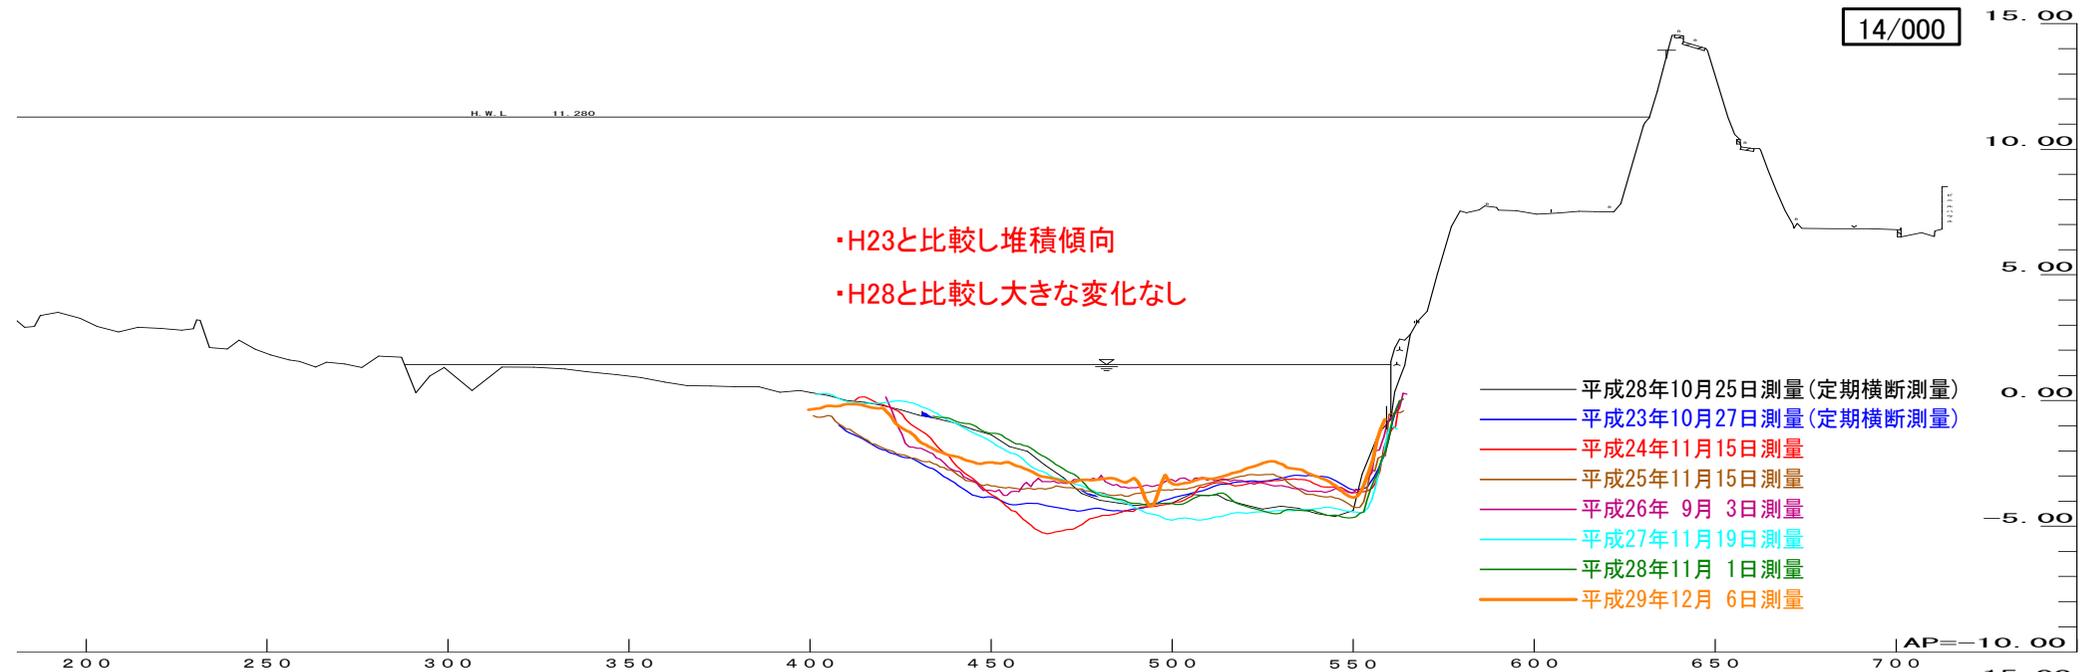
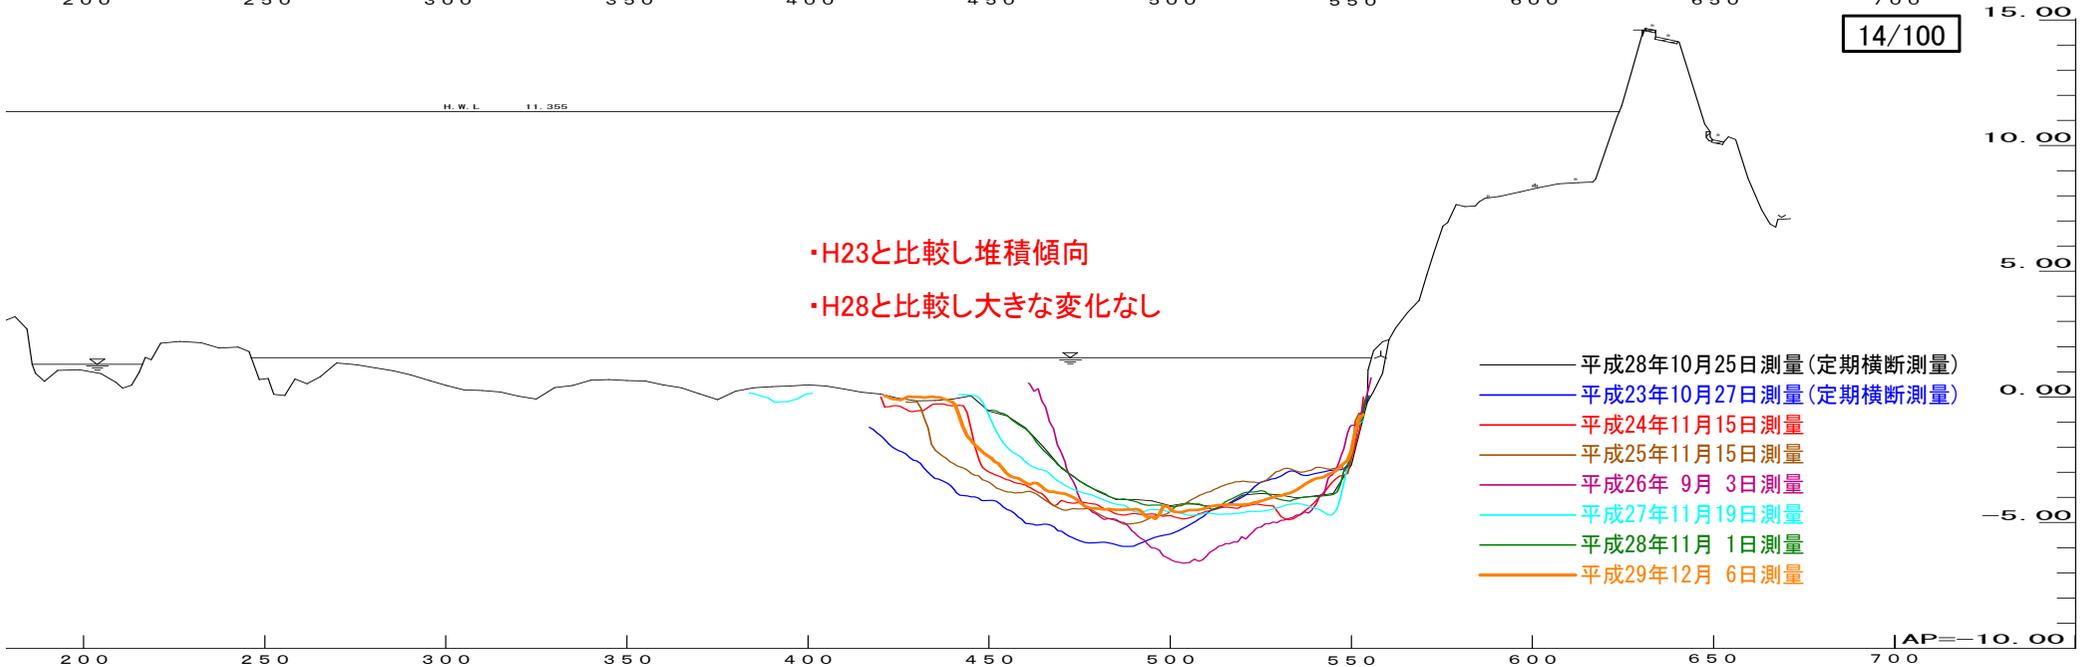
河床形状調査14k000、14k100

平成23年度から今回(平成29年)までの河床の変化状況について、横断面図による重ね合せ比較を行いました。

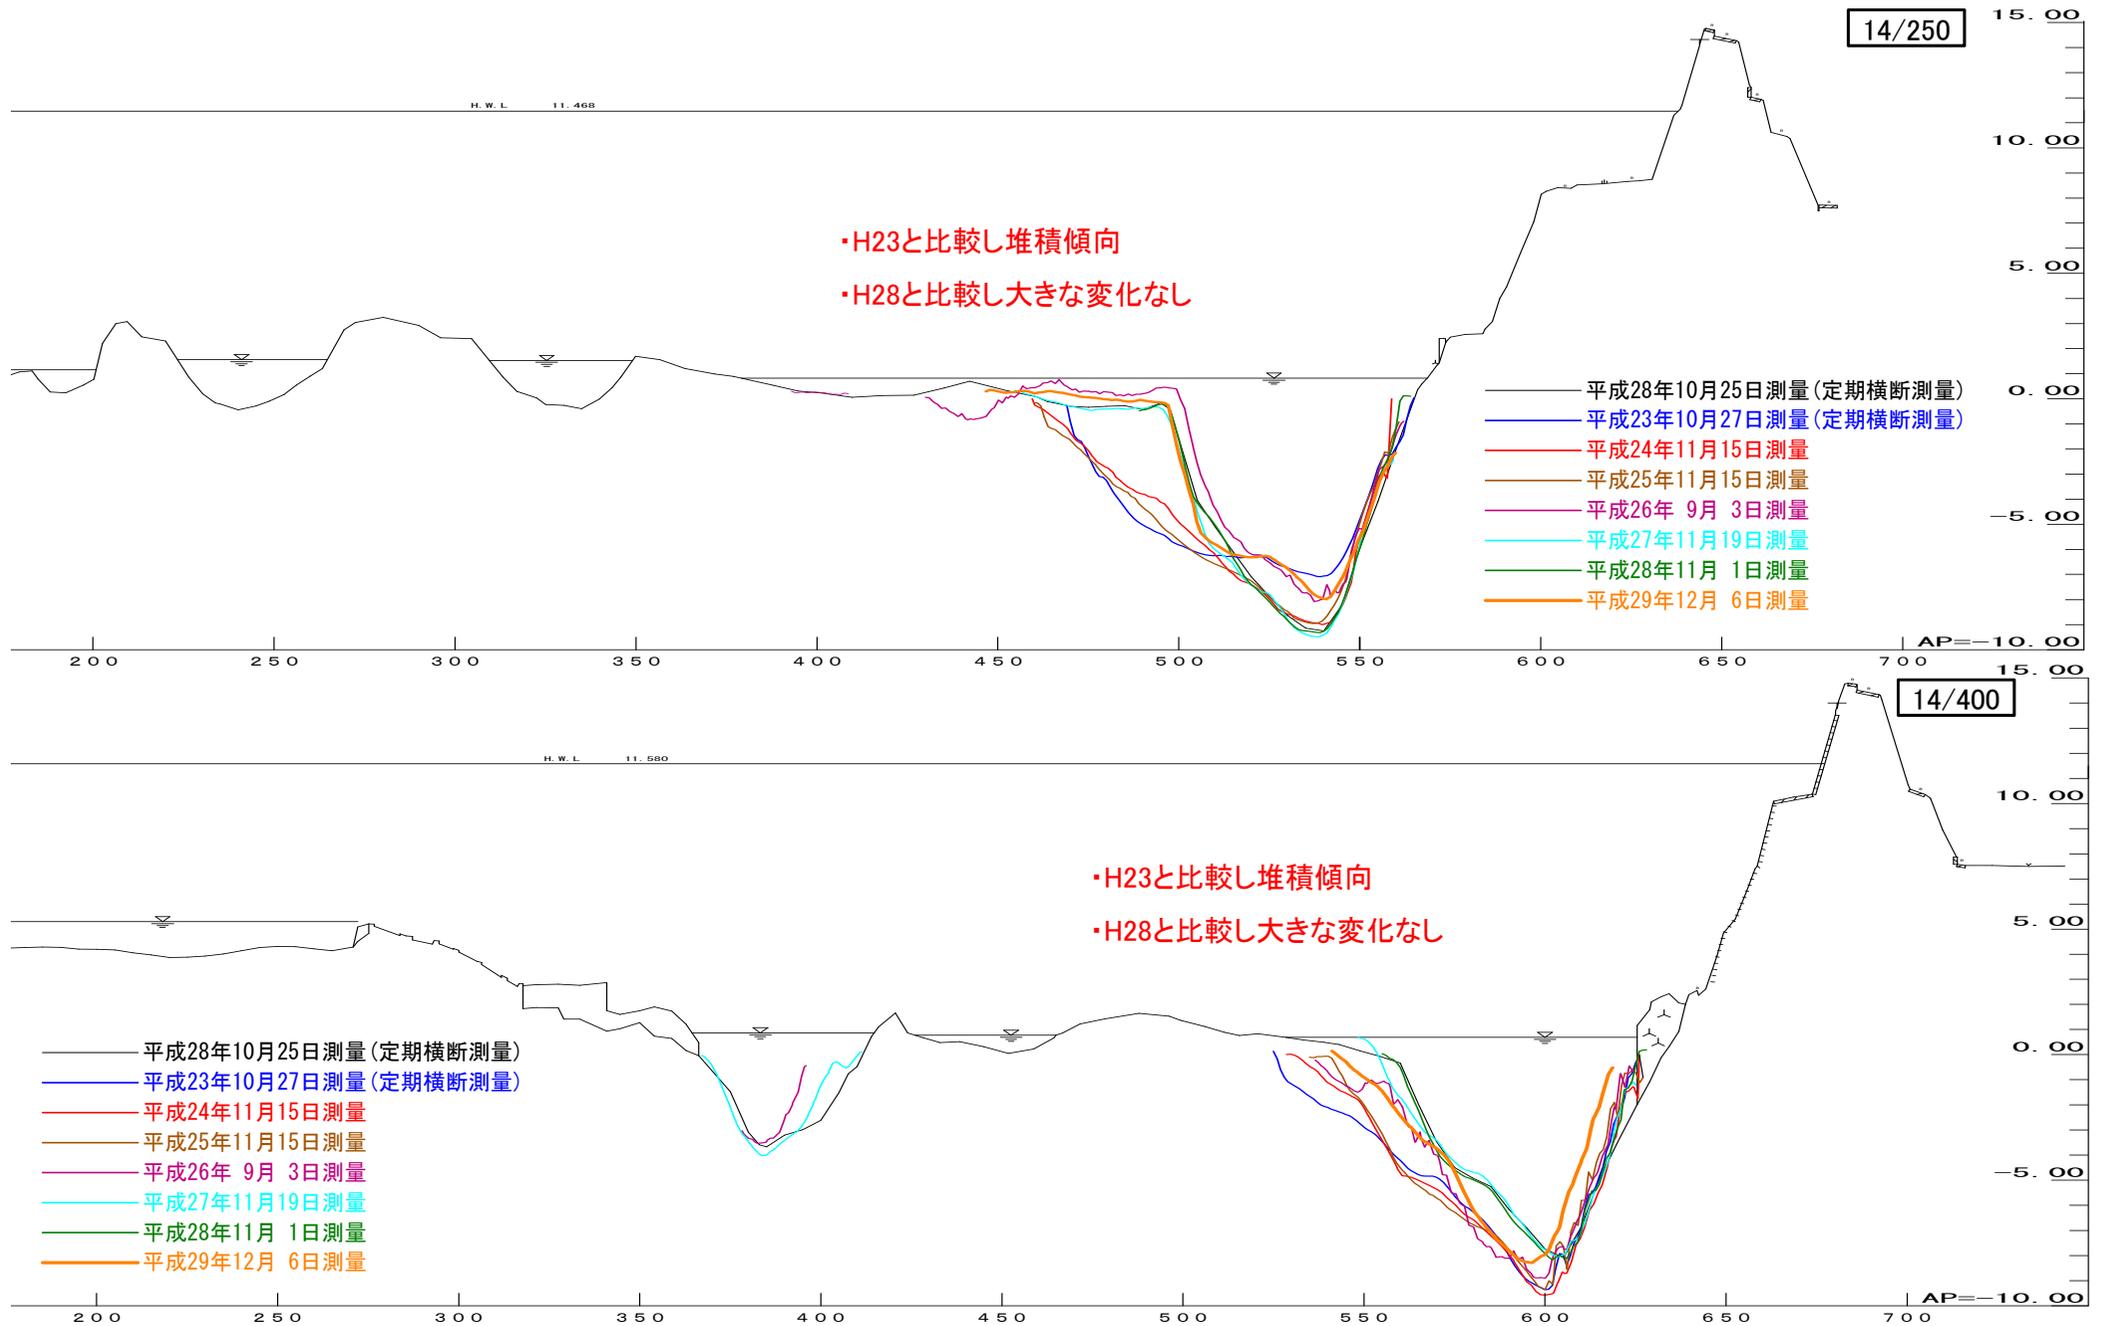
河床形状調査14k250、14k400

平成23年度から今回(平成29年)までの河床の変化状況について、横断面図による重ね合せ比較を行いました。

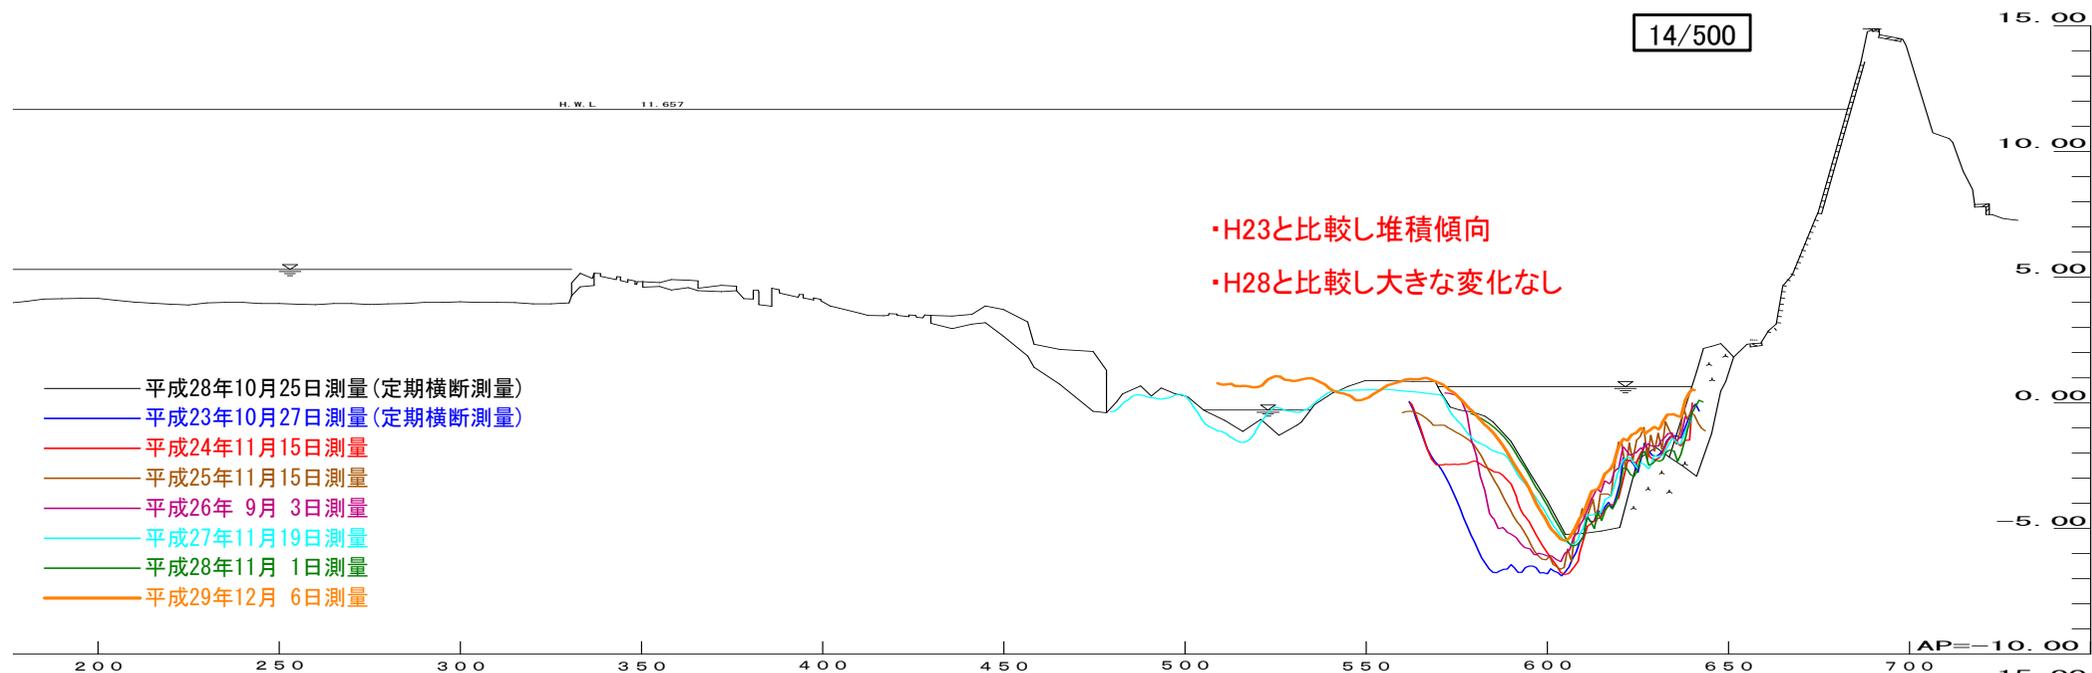
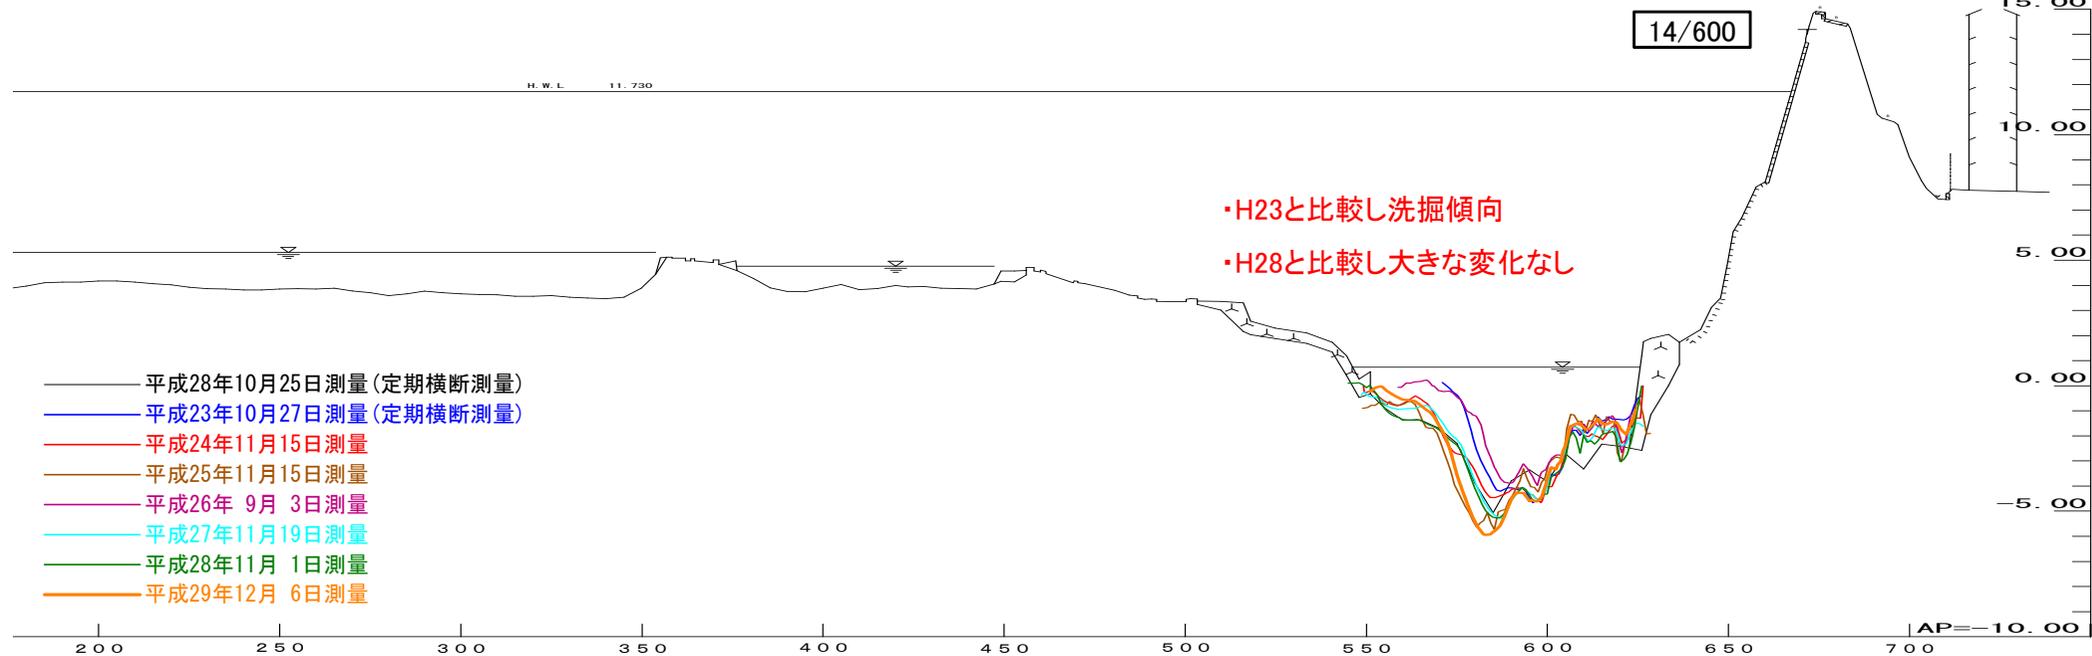
河床形状調査14k500、14k600

平成23年度から今回(平成29年)までの河床の変化状況について、横断面図による重ね合せ比較を行いました。
