形状調査 《別添－1》

形状調査 概要

形状調査（定点変位量調査）

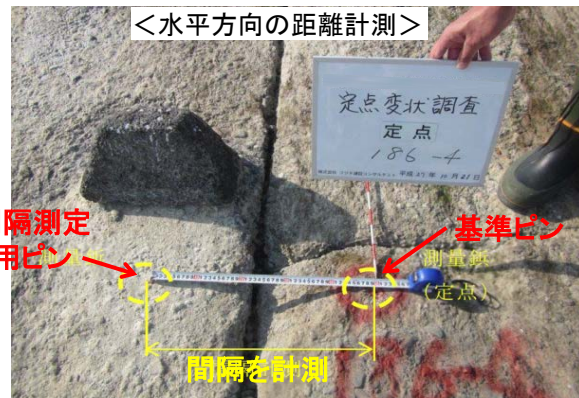
現地に設置している基準ピンと間隔測定用ピンの間隔をメジャーにより簡易計測することで、経年的な変位量を定量的に把握しています。

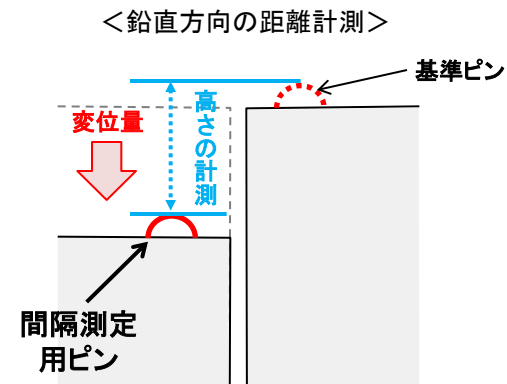
現地に設置している基準ピンと間隔測定用ピンの鉛直方向の間隔をメジャーにより簡易計測することで、経年的な変位量を定量的に把握しています。
