# 堰内部空洞調査 《別添-2》

# 堰内部空洞調査 概要

# 堰内部空洞調査結果

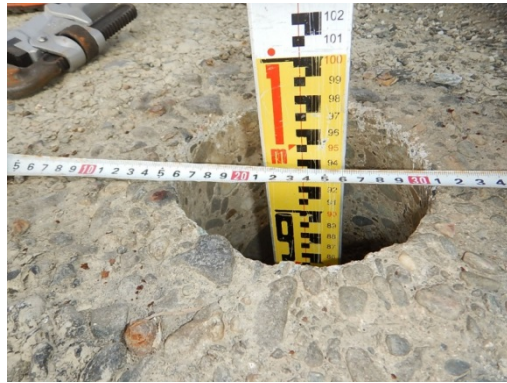
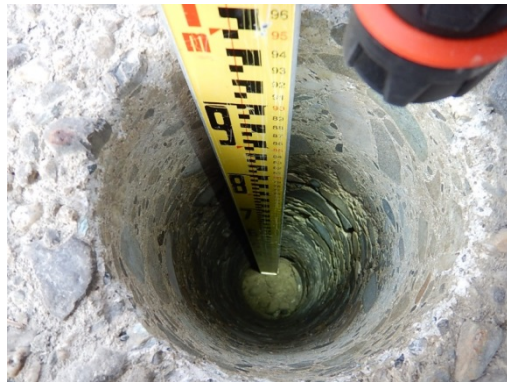
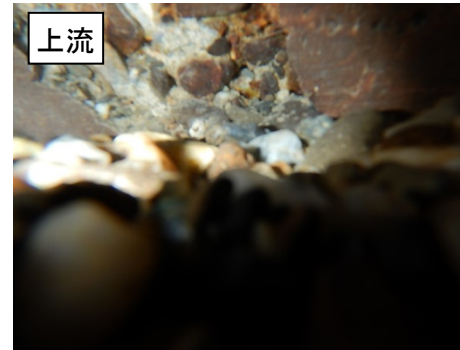
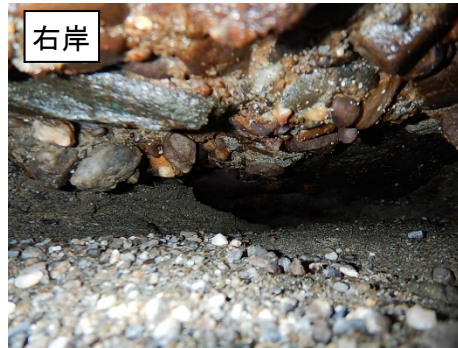
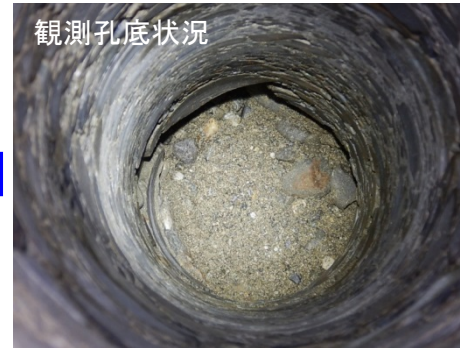
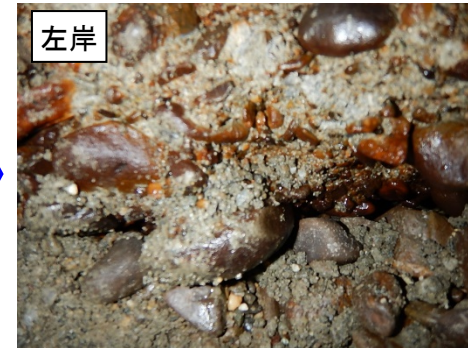
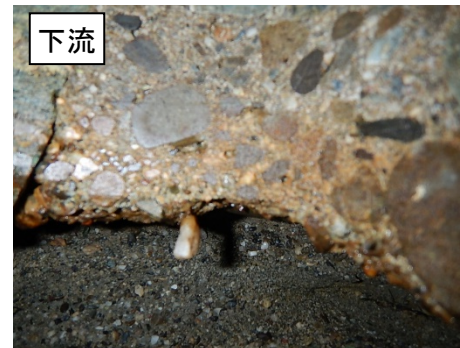
観測孔状況

①(H22-NO.1-②): 過年度調査で確認できた空洞箇所は、土砂が堆積しており、空洞の拡大は確認できませんでした。

※空洞化に見えるのは、観測時の孔内洗浄掃により土砂が流出した為。奥側は堆積している。

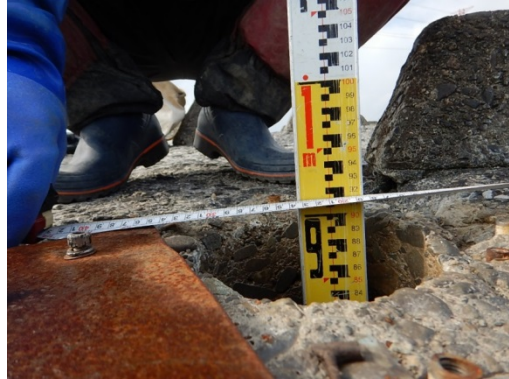
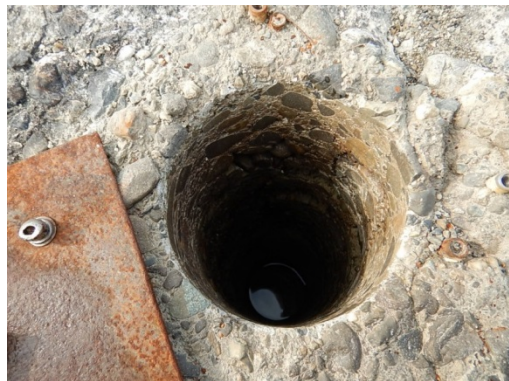
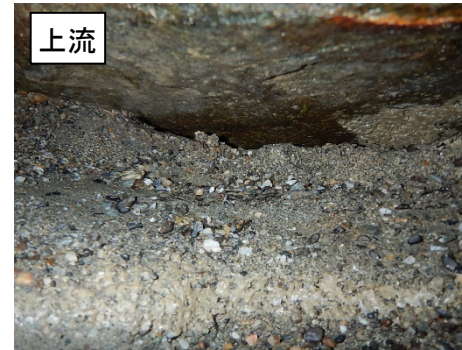
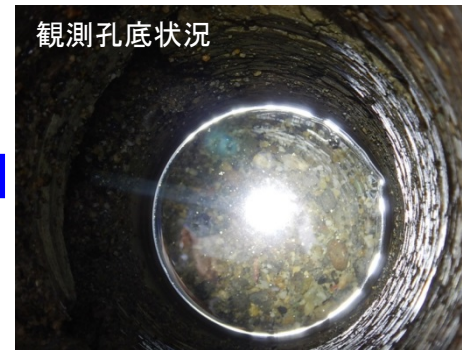
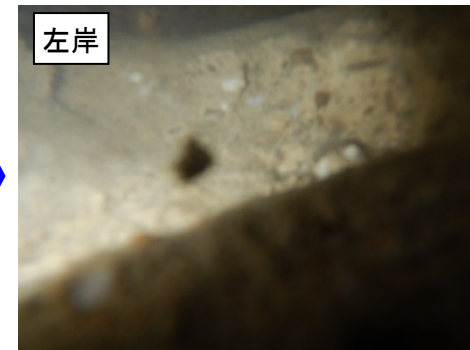
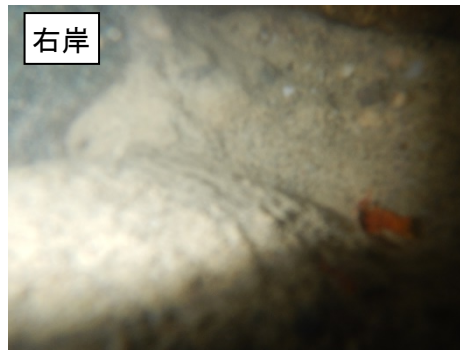
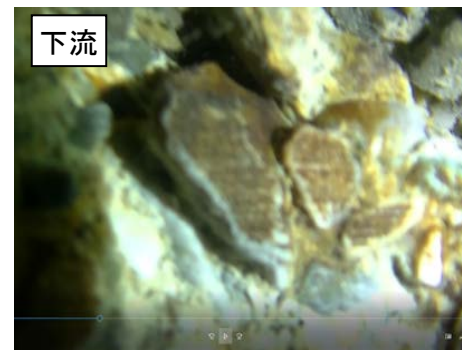
観測孔状況

②(H22-NO.2) : 過年度調査で確認できた空洞箇所は、土砂が堆積しており、空洞の拡大は確認できませんでした。

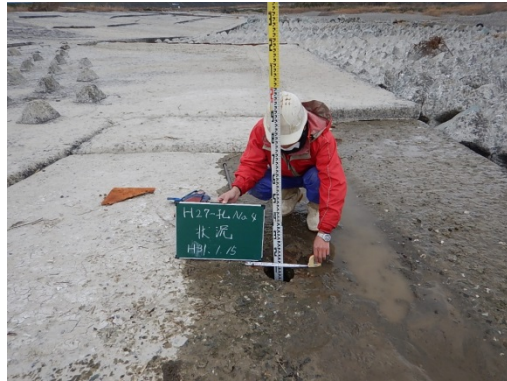
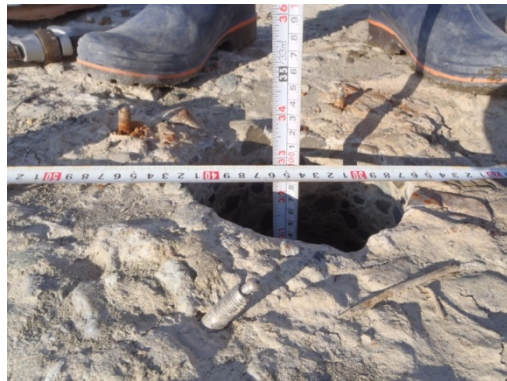
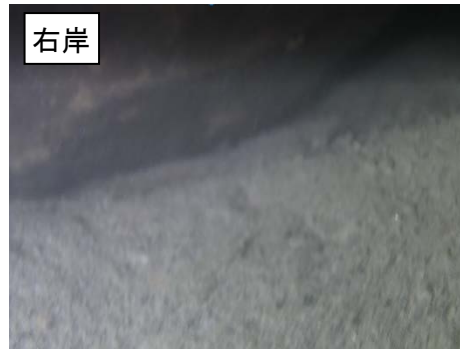
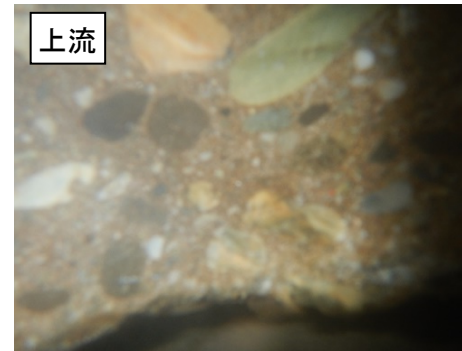
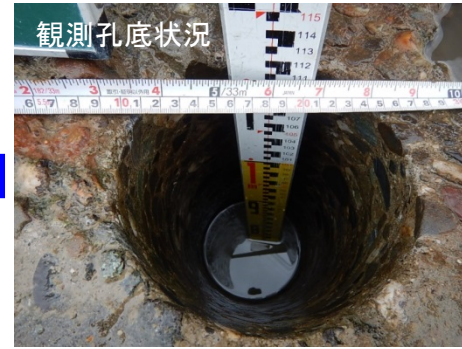
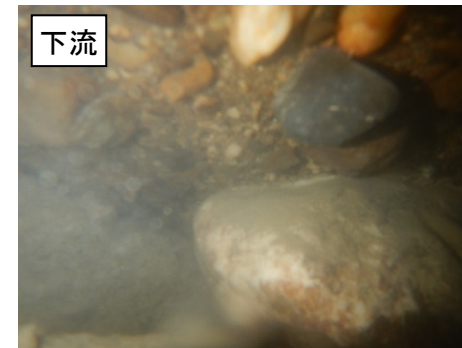
観測孔状況

③(H27-孔NO.4) : 過年度調査で確認できた空洞箇所は、土砂が堆積しており、空洞の拡大は確認できませんでした。

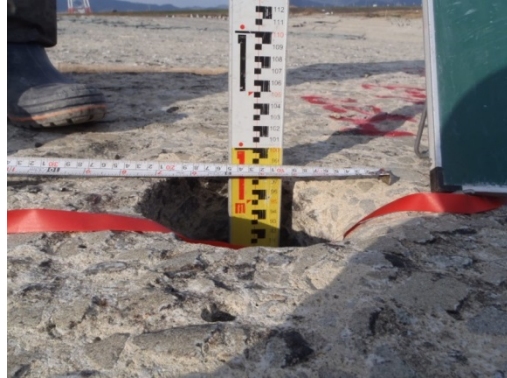
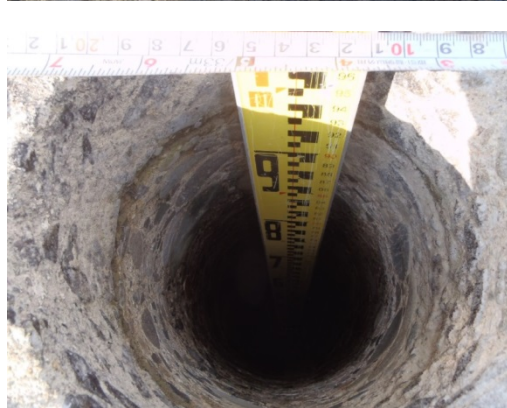
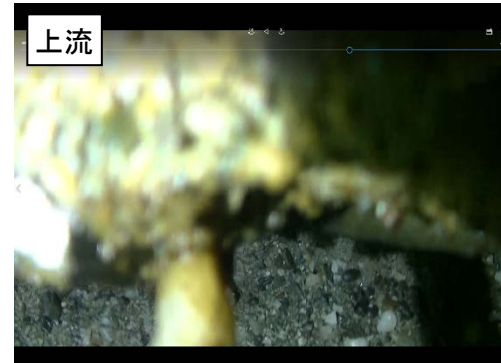
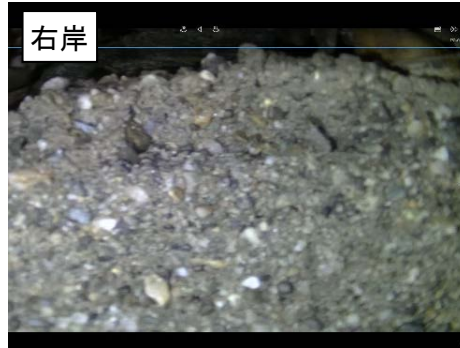
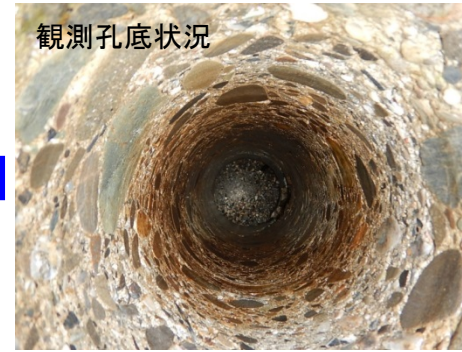
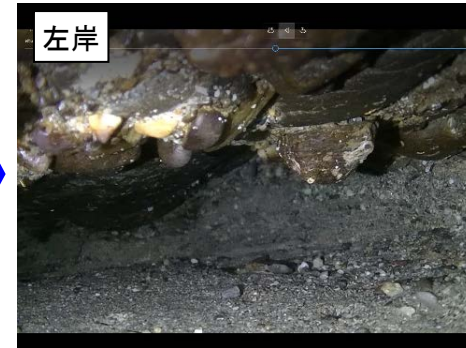
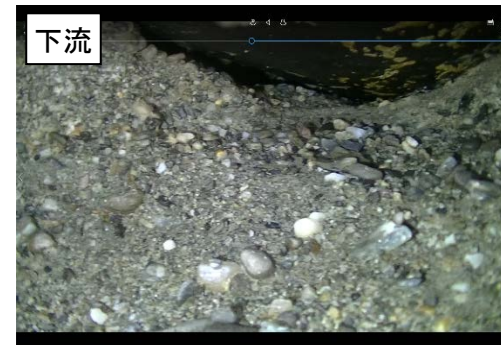
観測孔状況

④(H27-孔NO.3) : 過年度調査で確認できた空洞箇所は、土砂が堆積しており、空洞の拡大は確認できませんでした。

※空洞化に見えるのは、観測時の孔内洗浄により土砂が流出した為。奥側は堆積している。

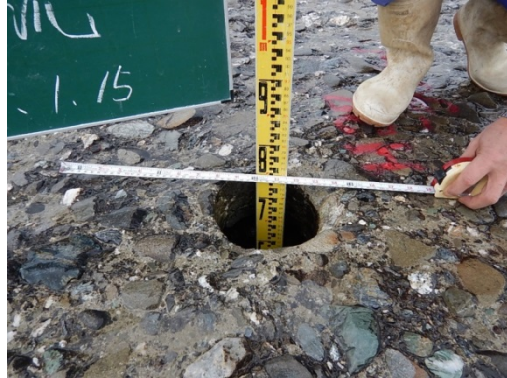
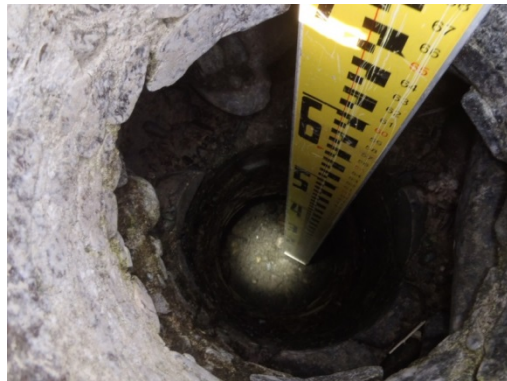
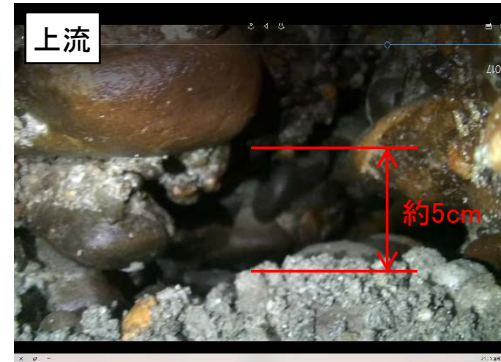
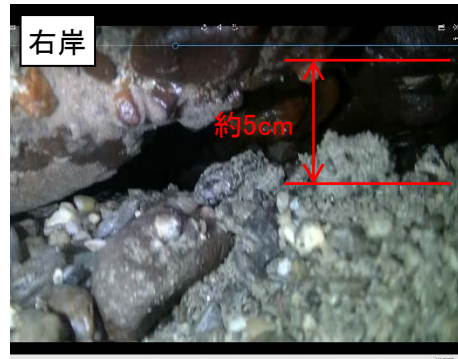
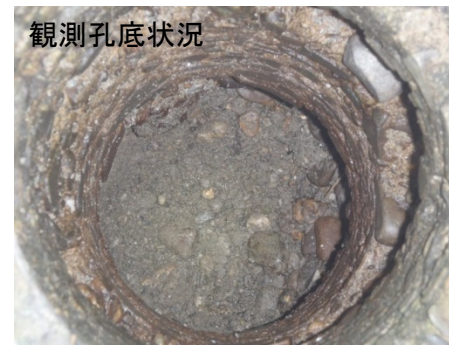
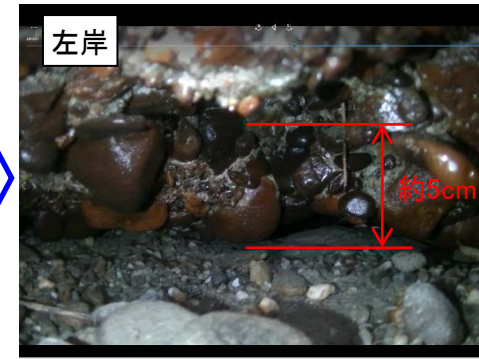
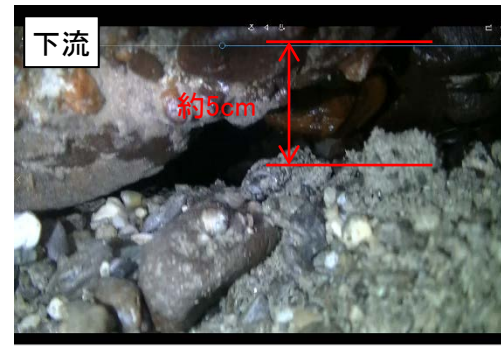
観測孔状況

⑤(H27-孔NO.1): 今回調査で、厚さ約5cm程度の空洞を確認しました。
