# 河床形状調査 《別添一3》

# 河床形状調査 概要

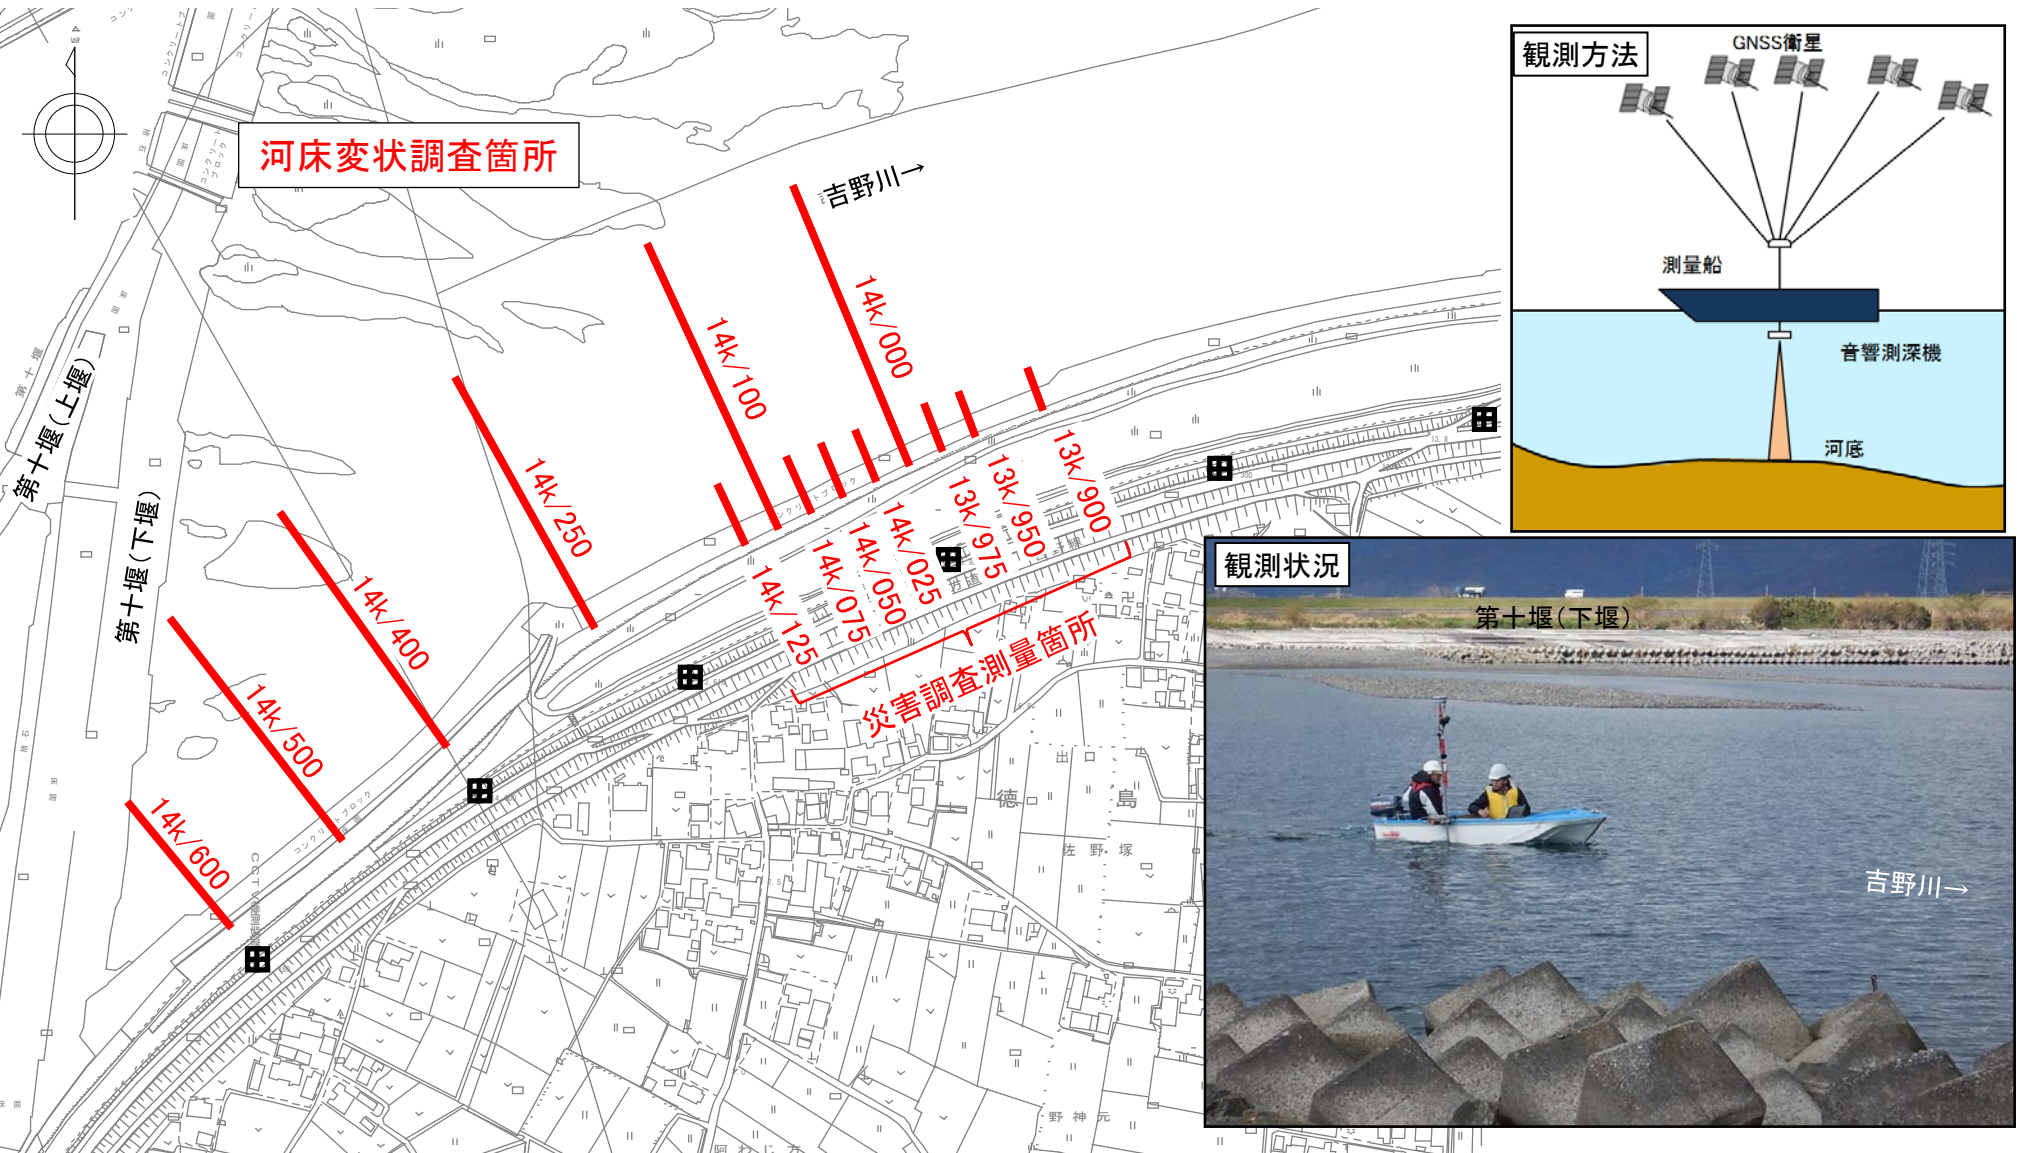
## (1) 調査実施箇所

- ・第十堰下流右岸では、局所的な深掘れやそれに伴う根固めブロックの移動が懸念されており、過年度より継続して河床形状調査を実施しています。平成30年度も堰下流右岸で河床形状測量を行い、過年度の調査結果と比較しました。
- ・また、平成30年7月の出水によって根固めブロックの沈下などの洗掘被害が発生した箇所において実施した、河床形状測量結果を過年度の調査結果と比較しました。

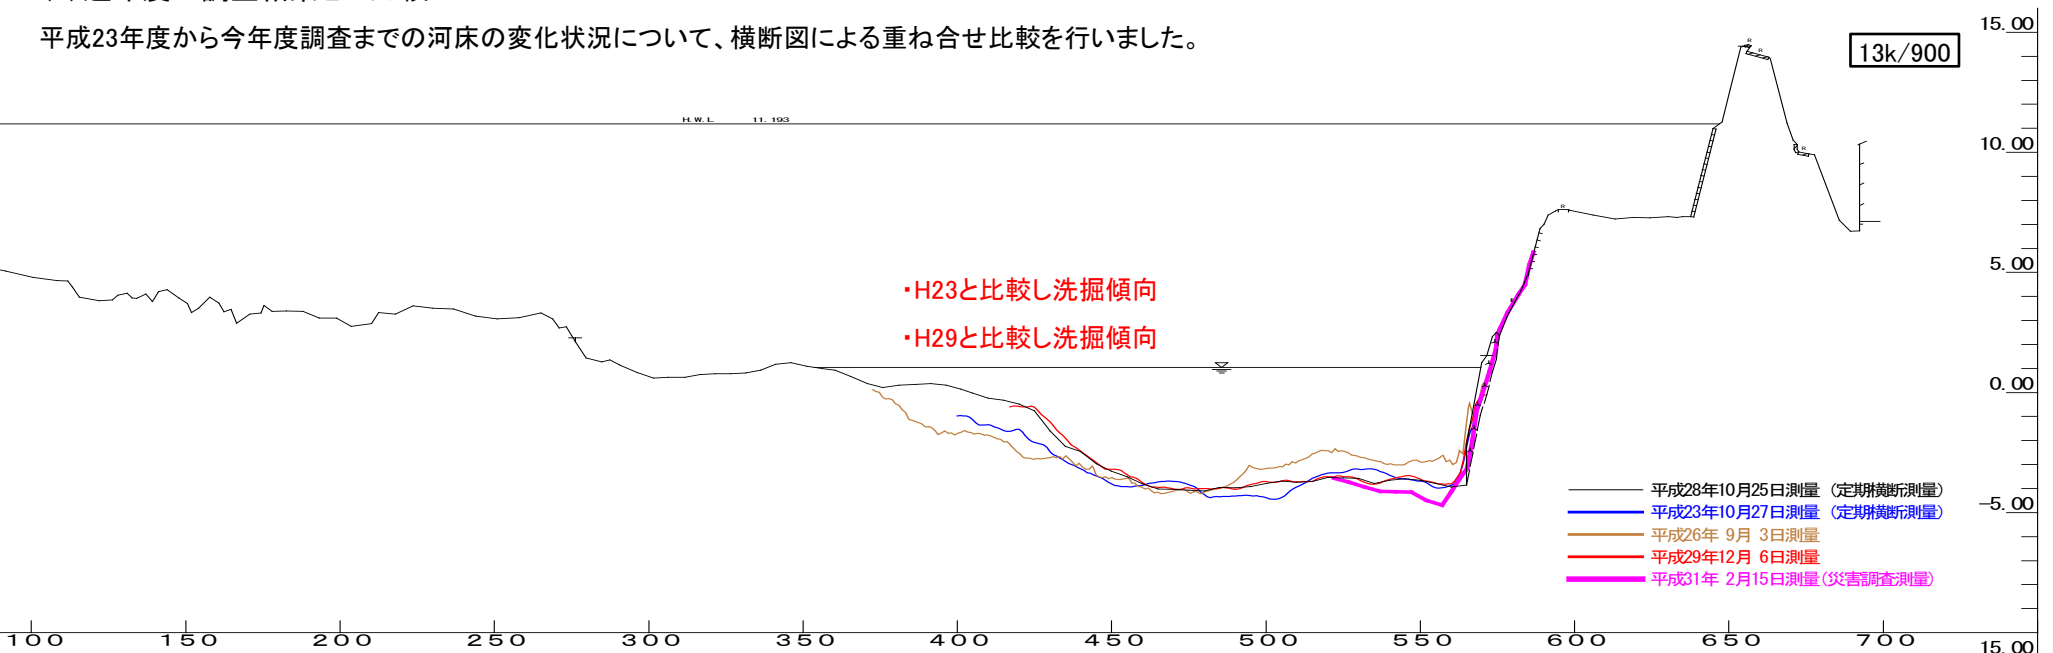
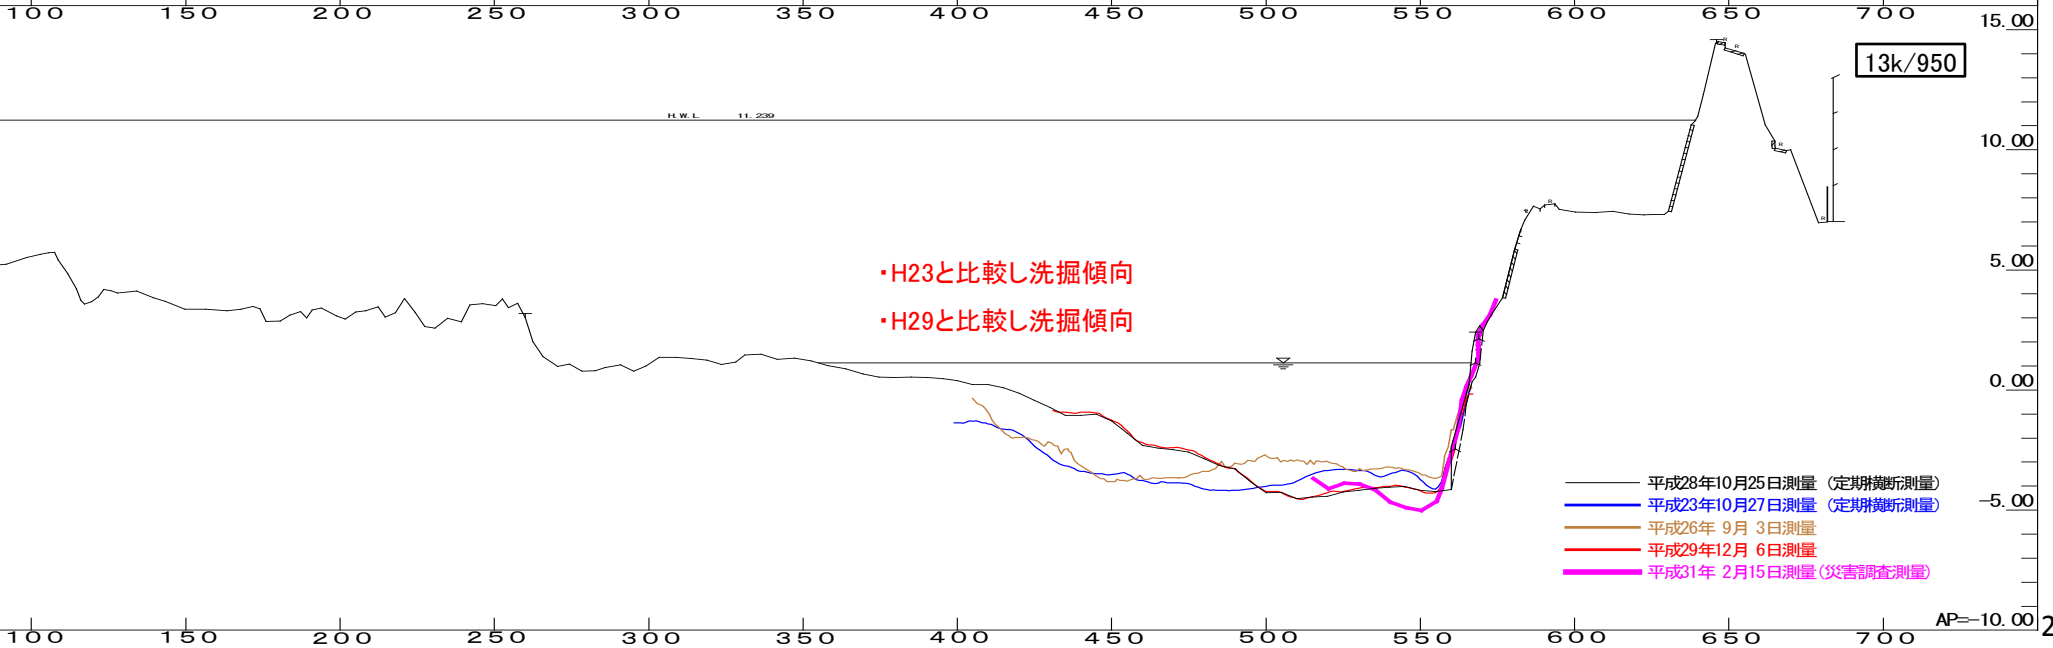
# 河床形状調査(13k/900、13k/950)

平成23年度から今年度調査までの河床の変化状況について、横断面による重ね合せ比較を行いました。

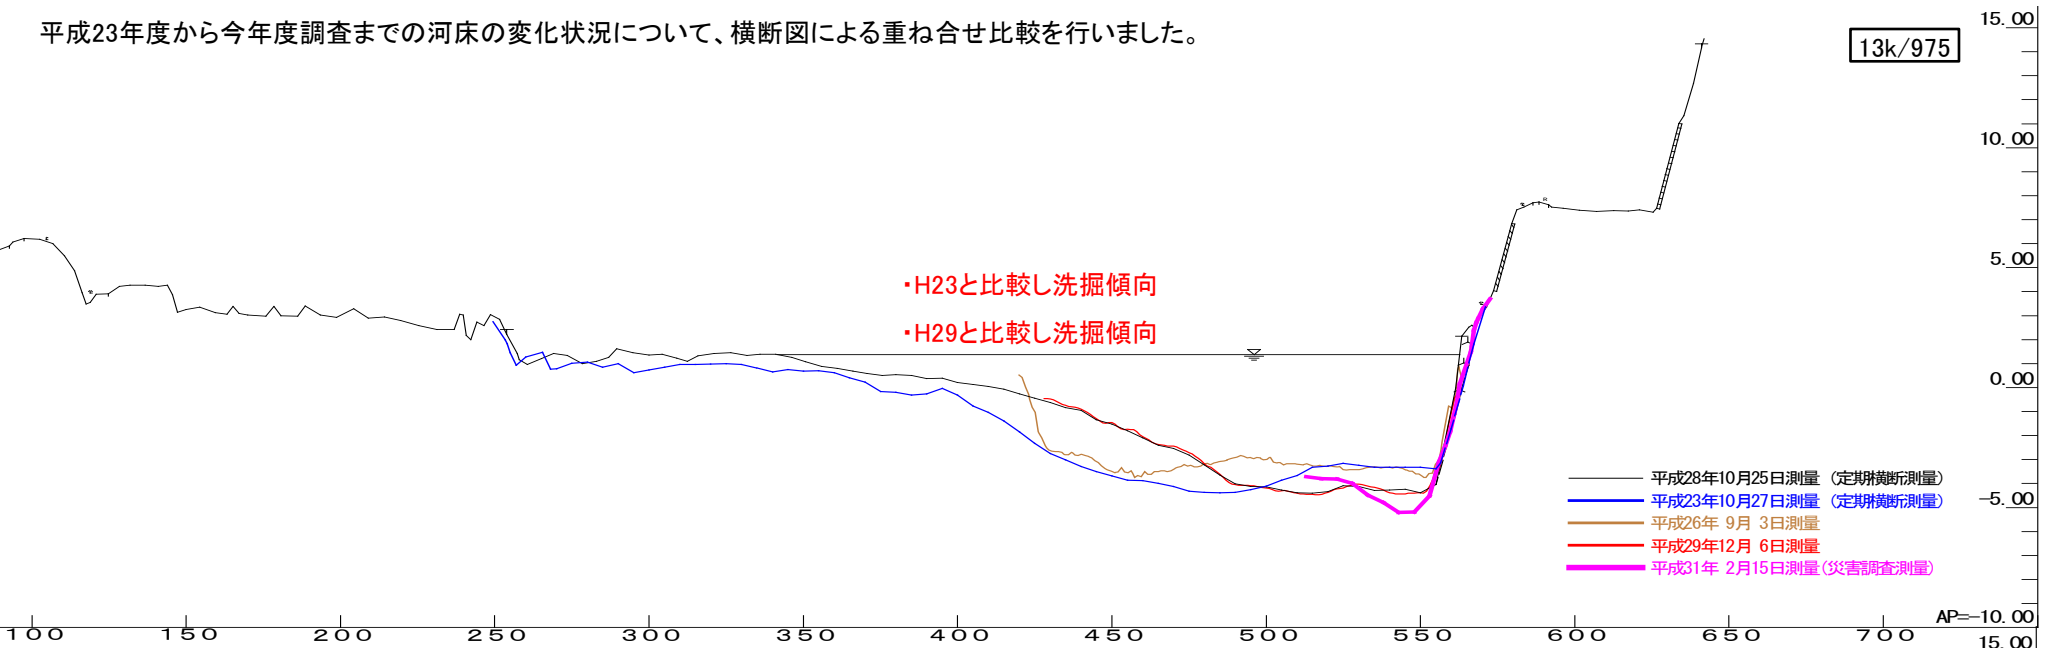
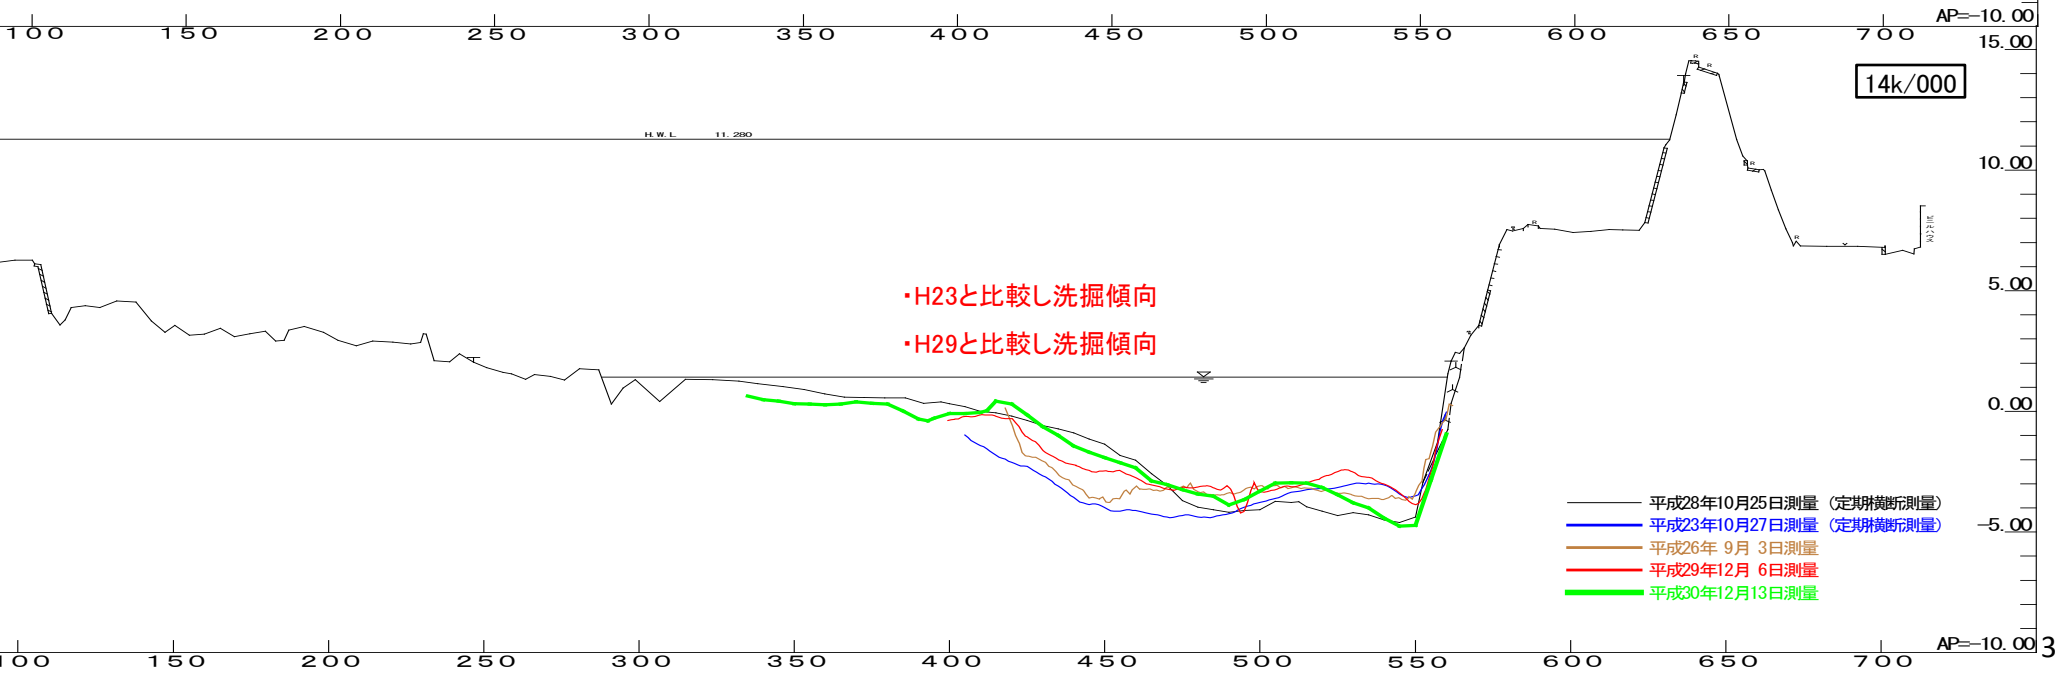
# 河床形状調査(13k/975、14k/000)

平成23年度から今年度調査までの河床の変化状況について、横断面図による重ね合せ比較を行いました。

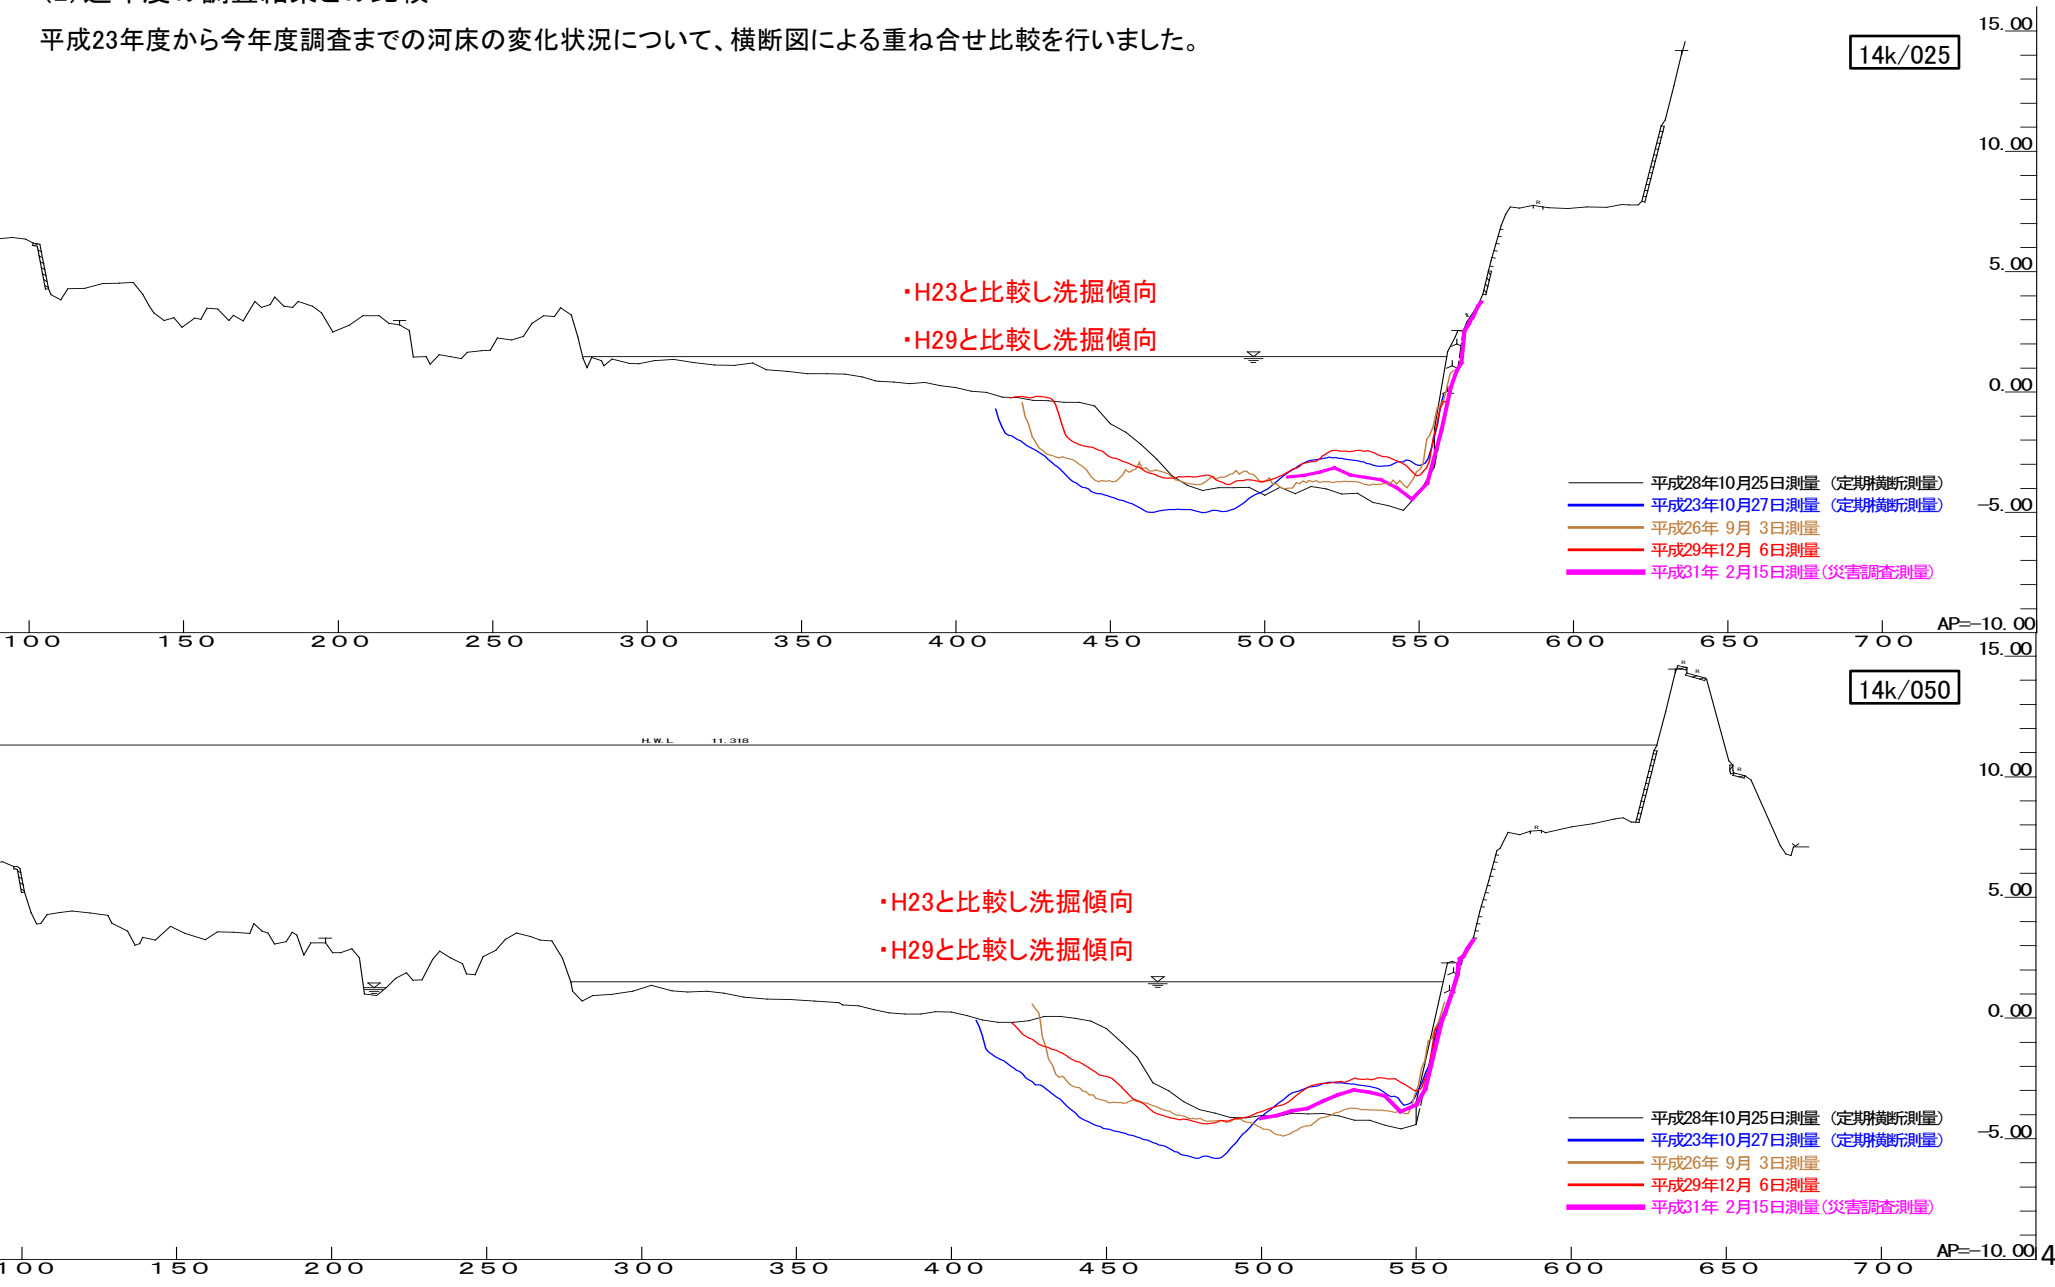
# 河床形状調査(14k/025、14k/050)

平成23年度から今年度調査までの河床の変化状況について、横断面による重ね合せ比較を行いました。

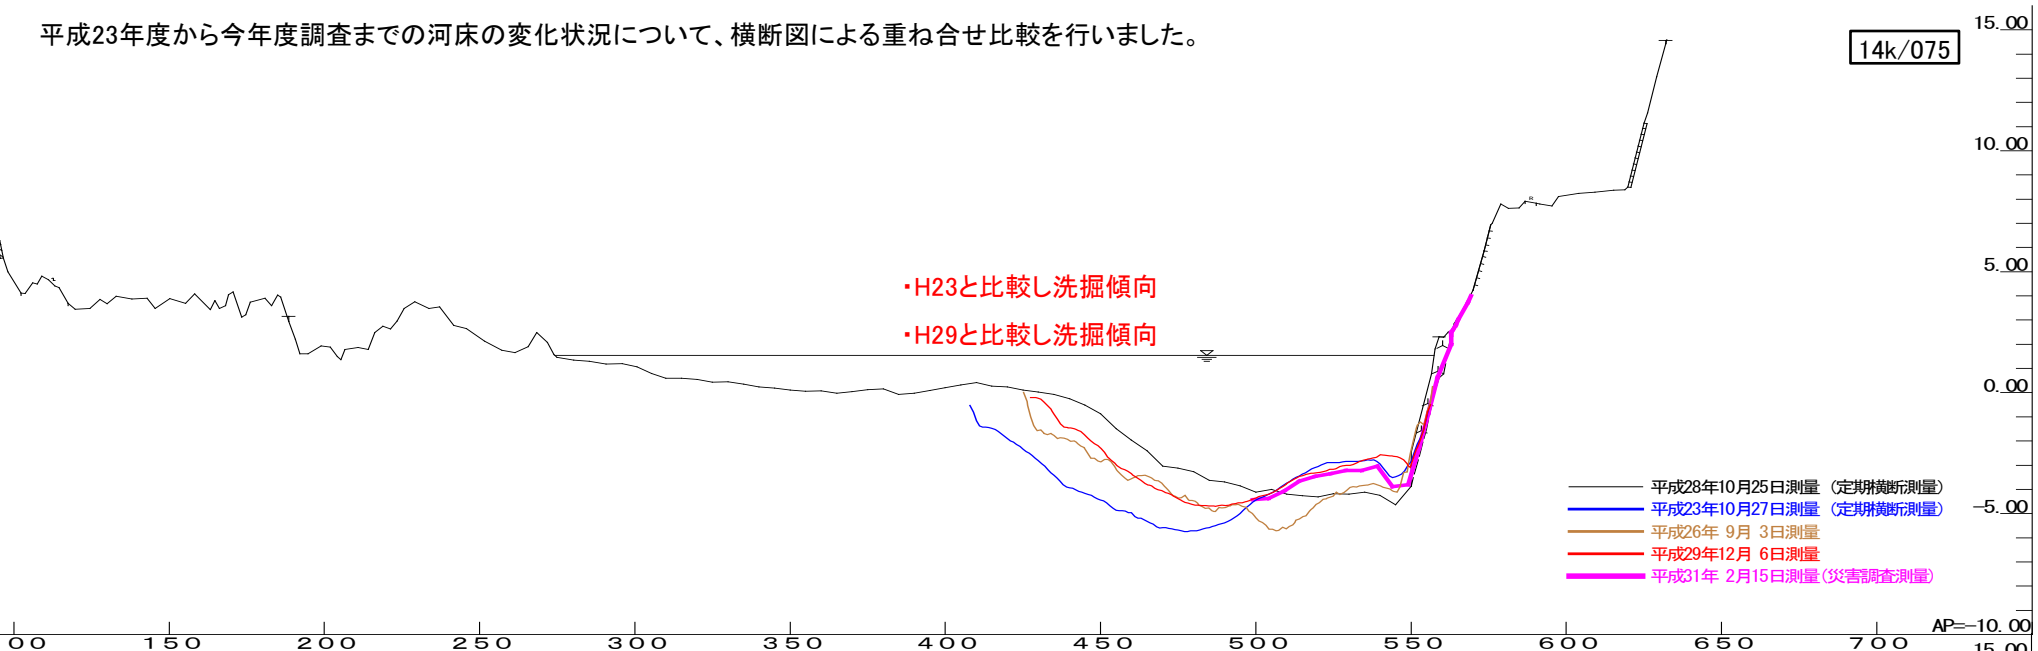
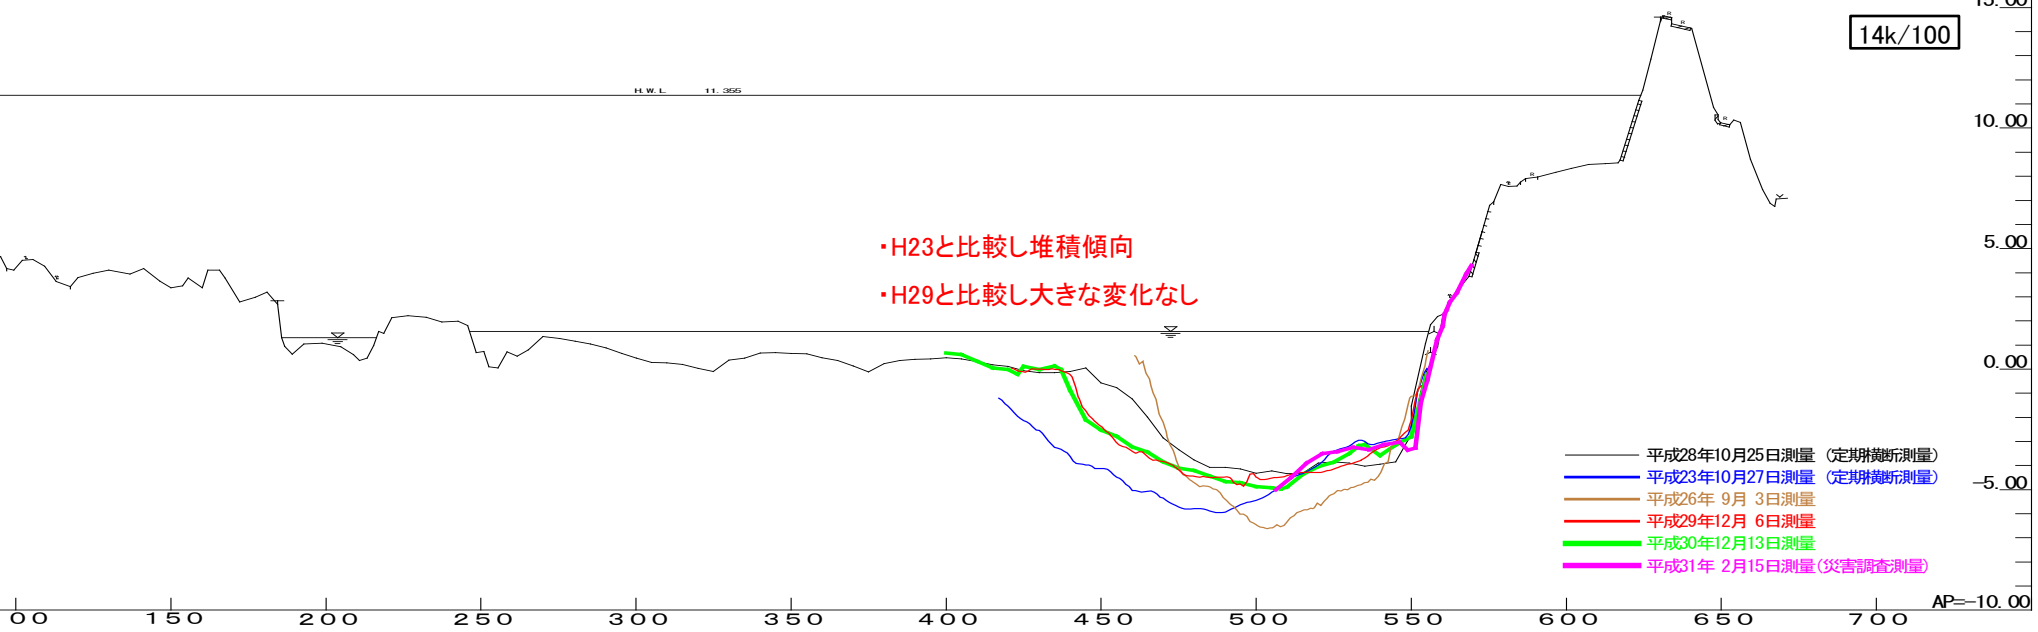
# 河床形状調査(14k/075、14k/100)

平成23年度から今年度調査までの河床の変化状況について、横断面図による重ね合せ比較を行いました。

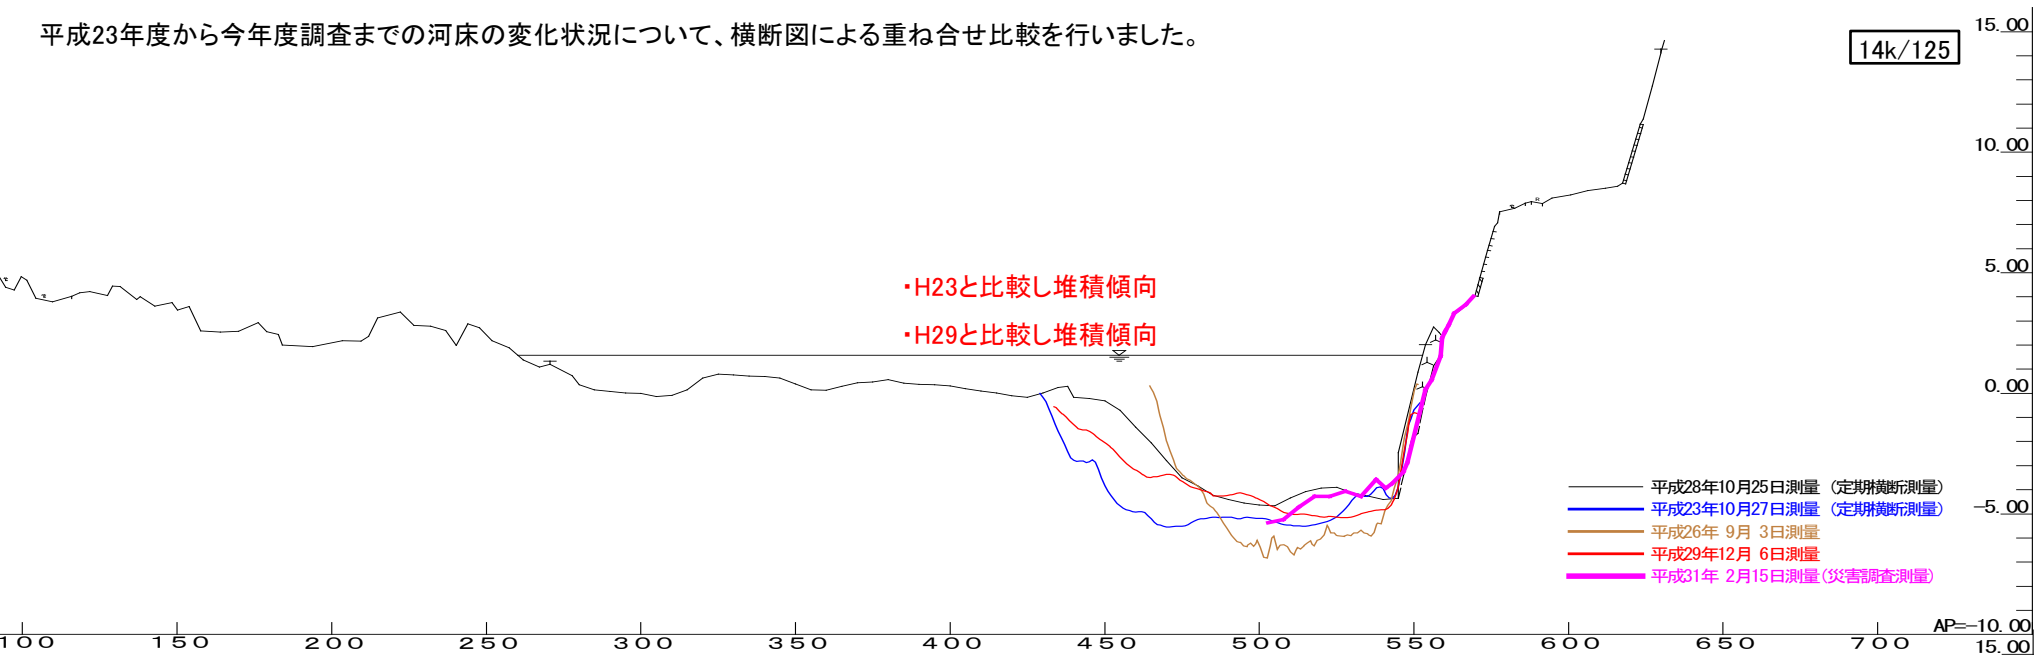
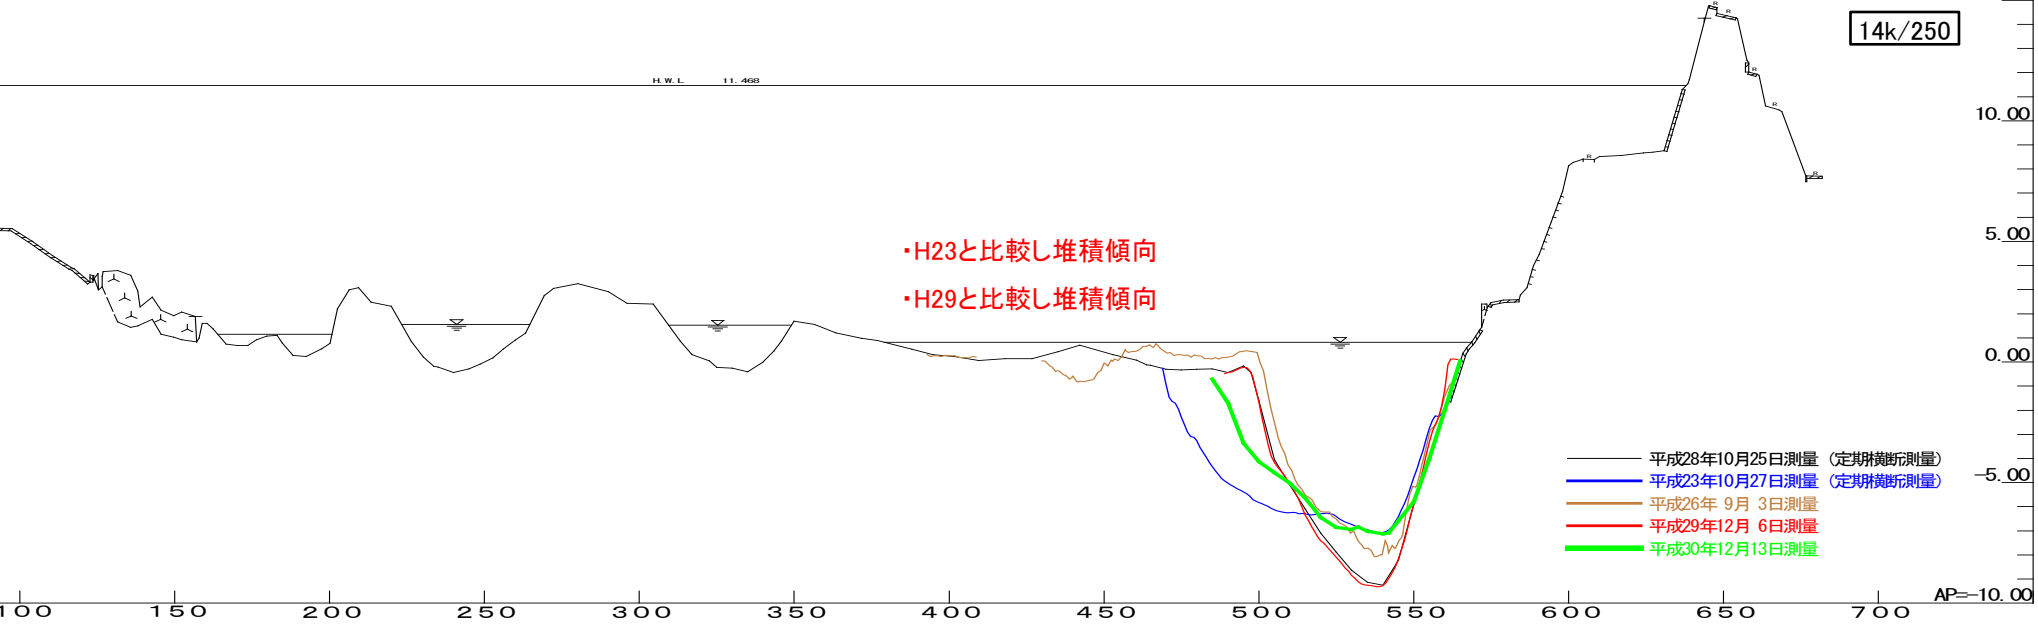
# 河床形状調査(14k/125、14k/250)

平成23年度から今年度調査までの河床の変化状況について、横断図による重ね合せ比較を行いました。

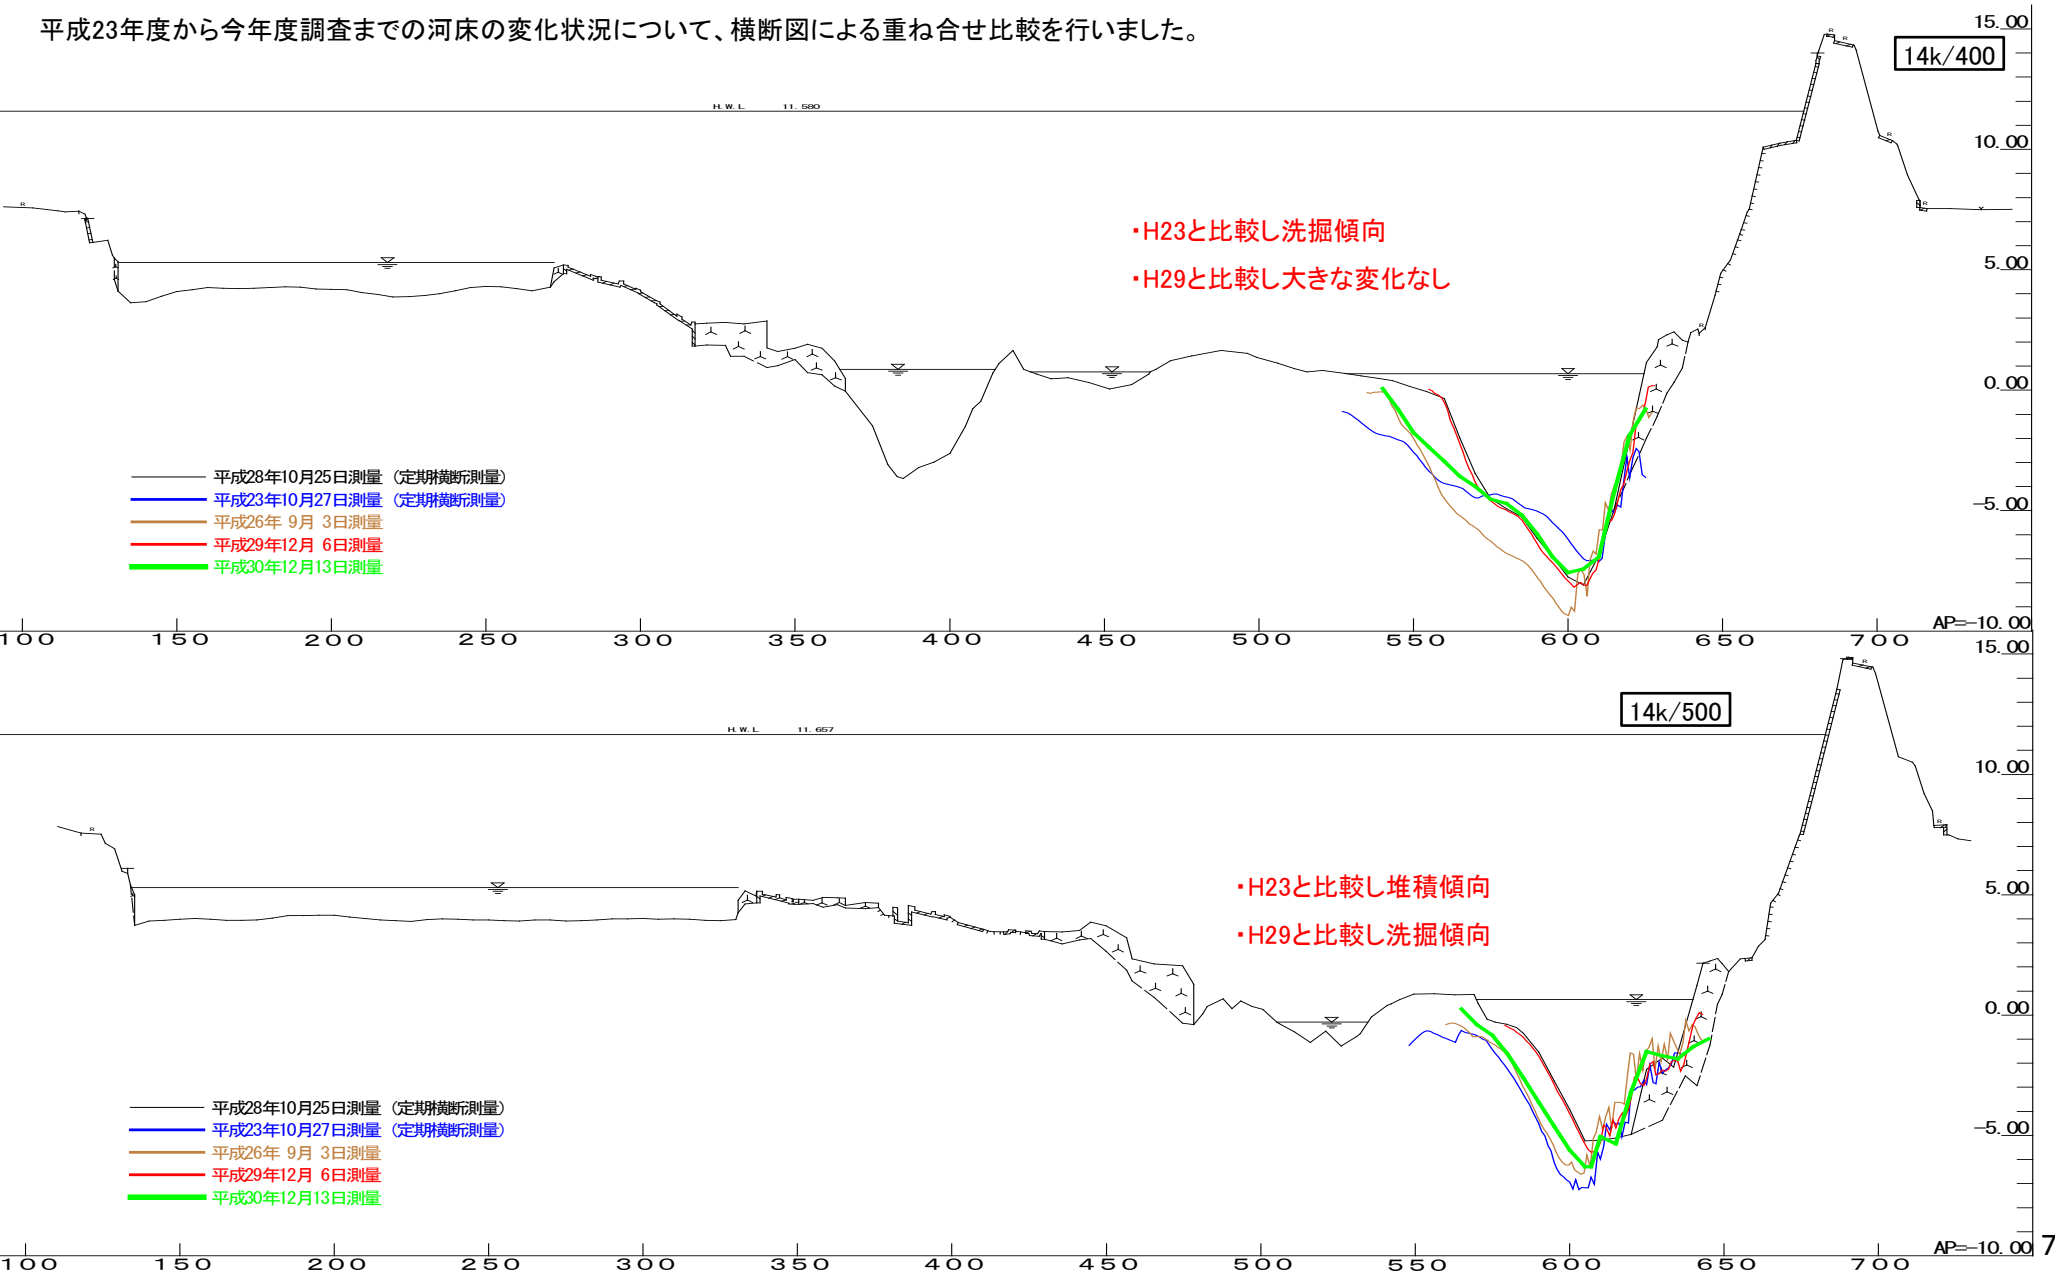
# 河床形状調査(14k/400、14k/500)

平成23年度から今年度調査までの河床の変化状況について、横断面図による重ね合せ比較を行いました。

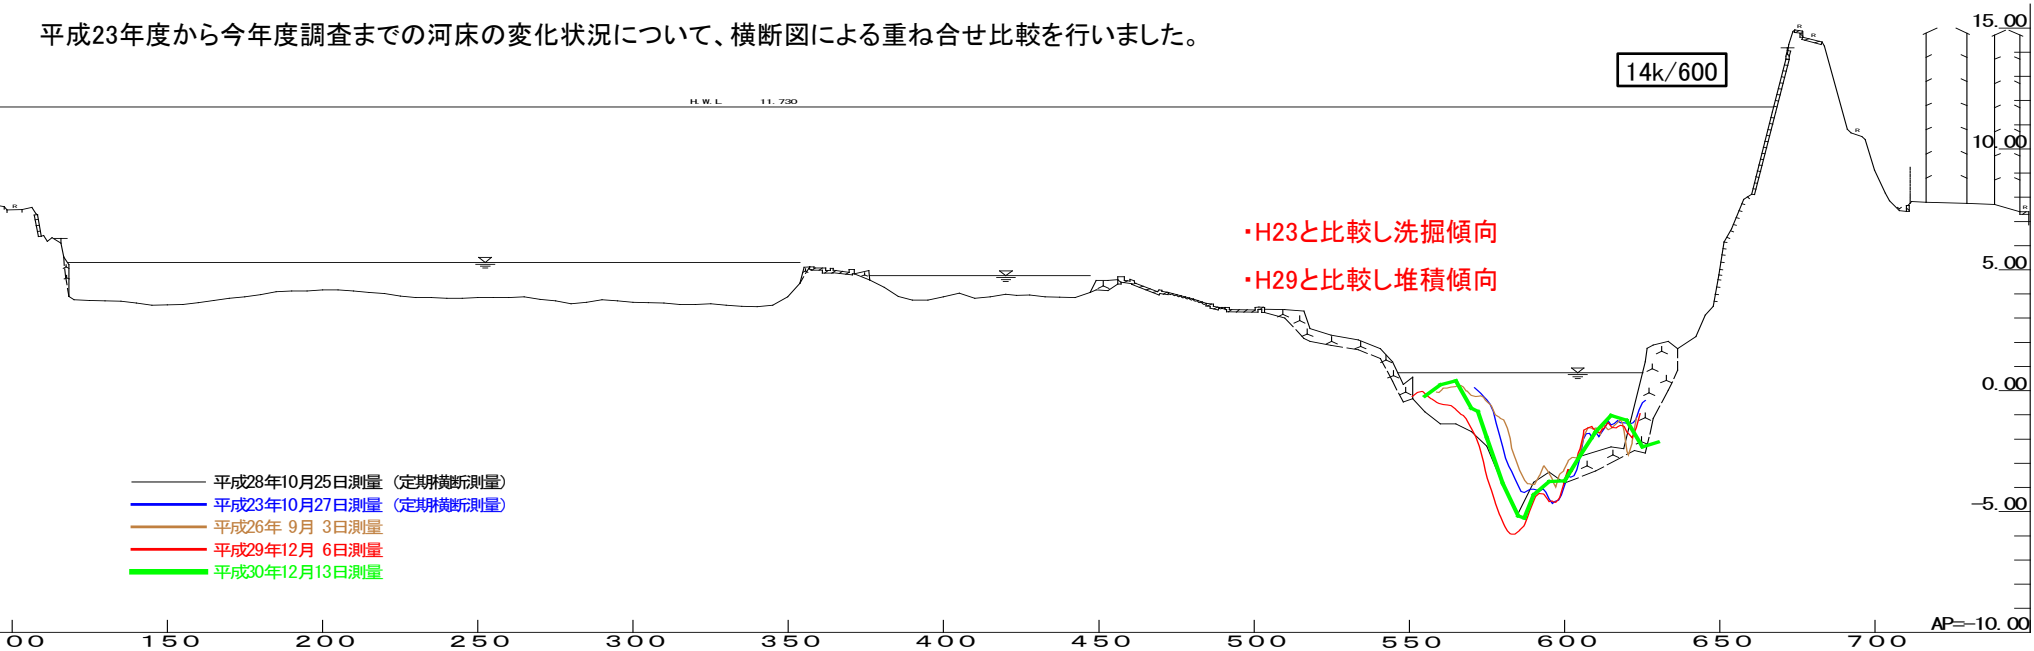
# 河床形状調査(14k/600)

平成23年度から今年度調査までの河床の変化状況について、横断面図による重ね合せ比較を行いました。
