# 河床形状調査 《別添一2》

# 河床形状調査 概要

- ・第十堰下流右岸では、局所的な深掘れやそれに伴う根固めブロックの移動が懸念されており、過年度より継続して河床形状調査を実施しています。令和2年度も堰下流右岸で河床形状測量を行い、過年度の調査結果と比較しました。

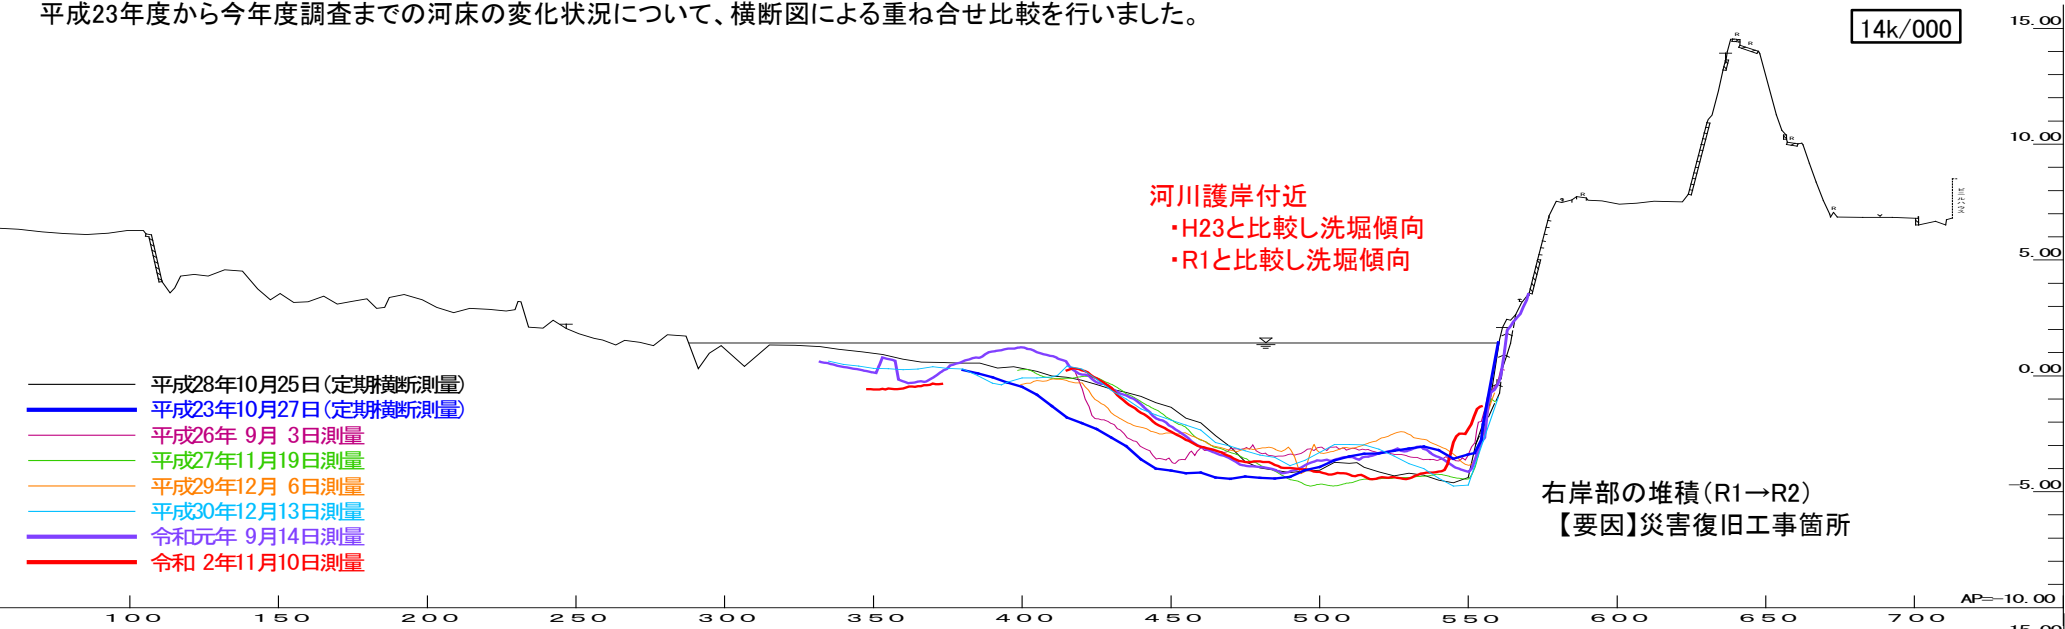
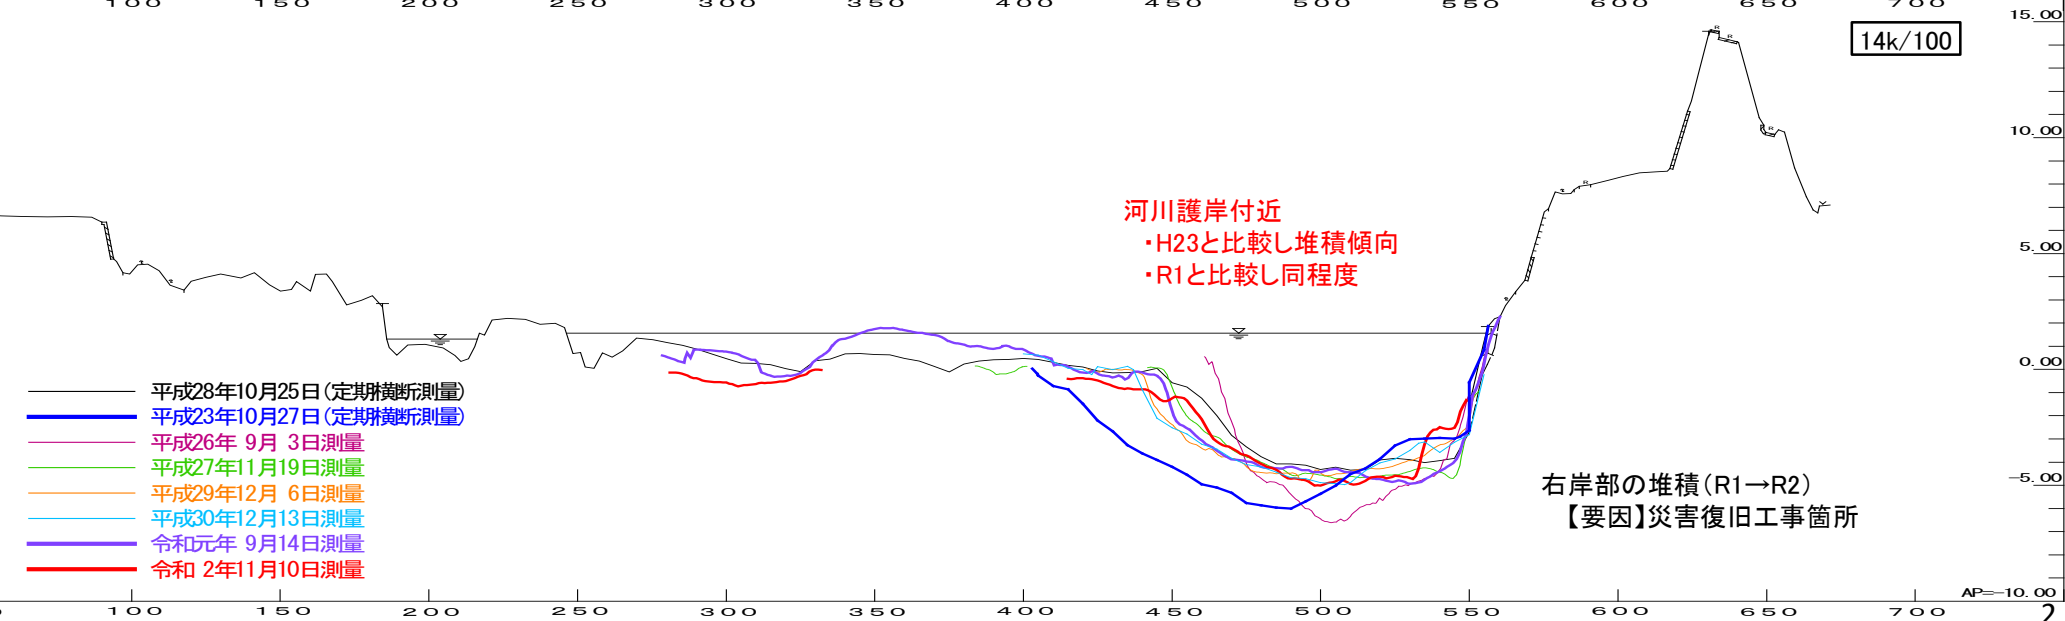
# 河床形状調査(14k/000、14k/100)

平成23年度から今年度調査までの河床の変化状況について、横断面による重ね合せ比較を行いました。

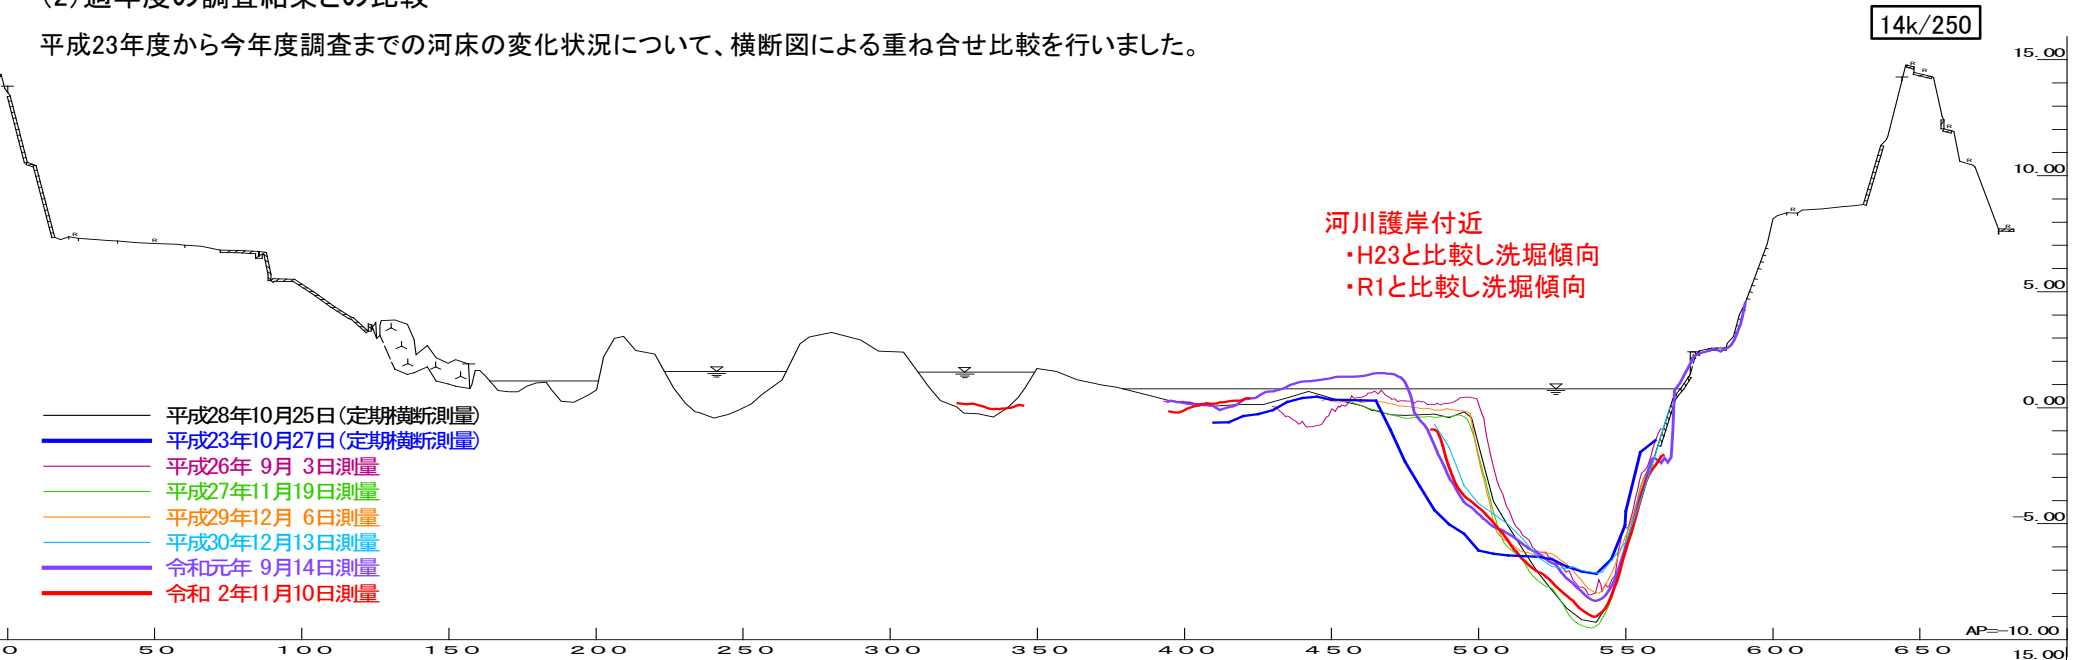
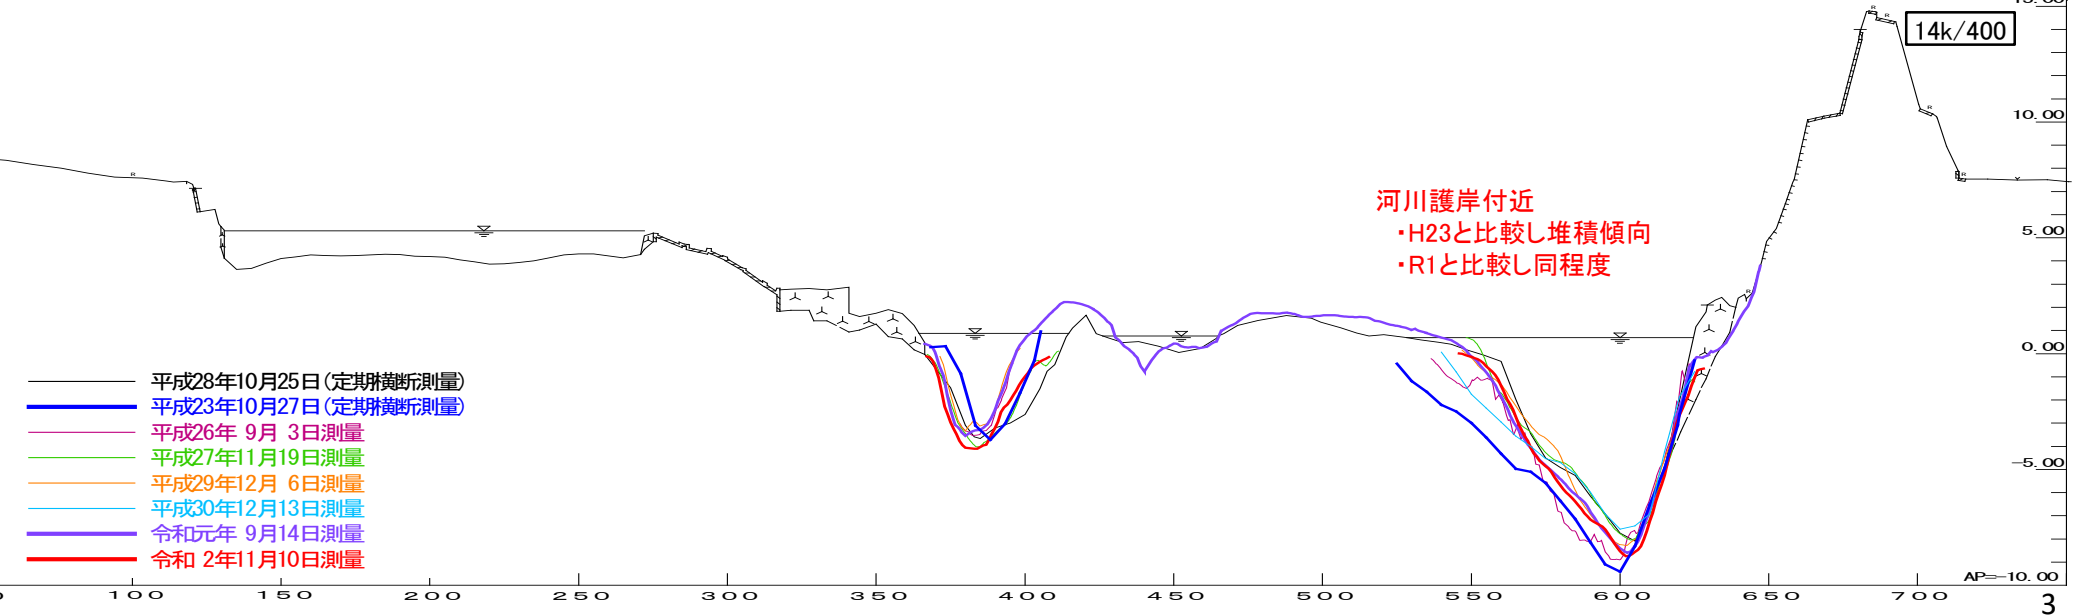
# 河床形状調査(14k/250、14k/400)

平成23年度から今年度調査までの河床の変化状況について、横断面による重ね合せ比較を行いました。

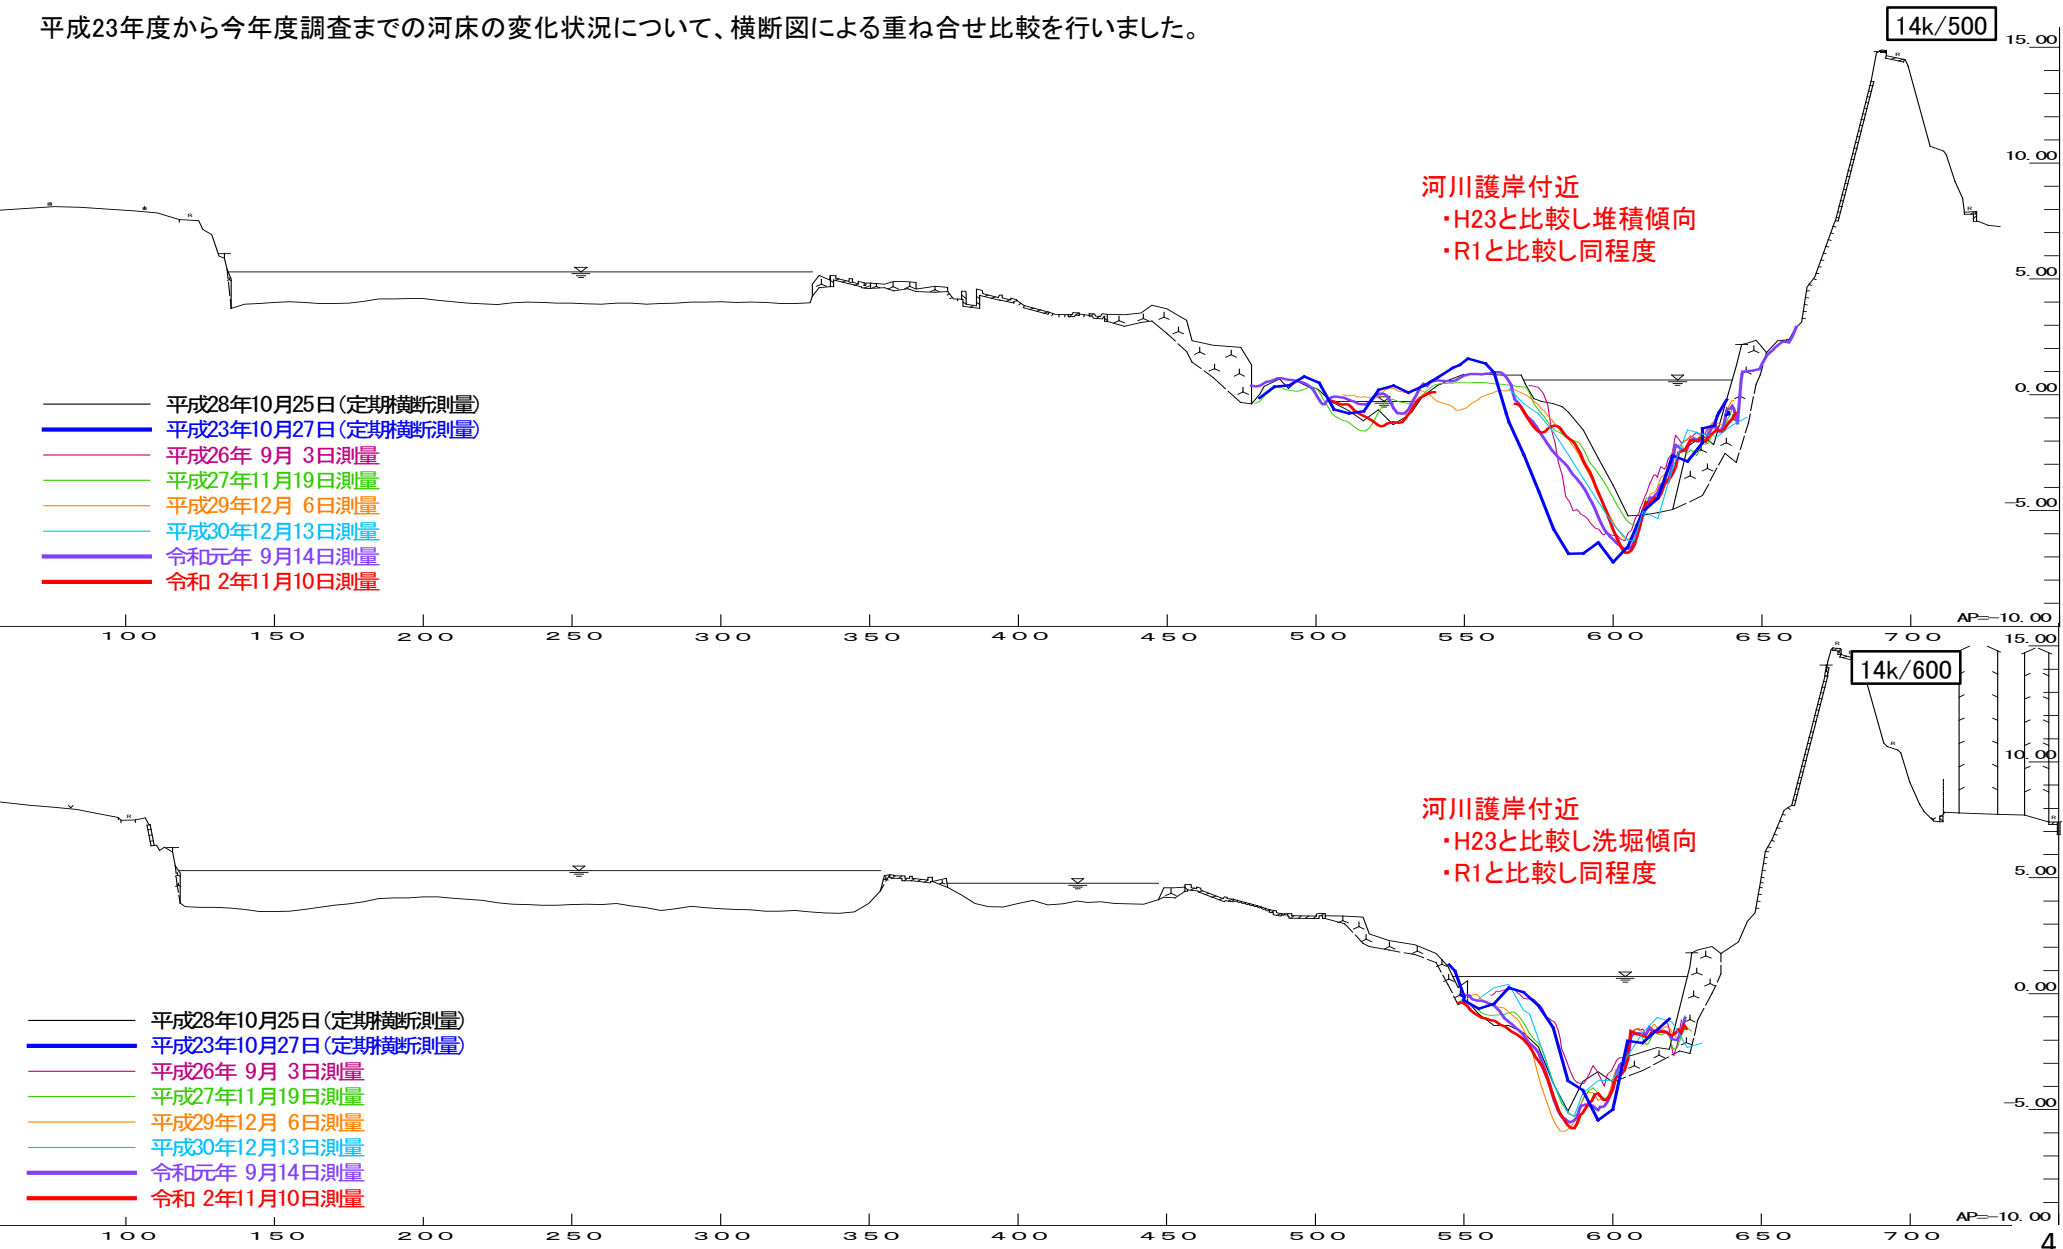
# 河床形状調査(14k/500、14k/600)

平成23年度から今年度調査までの河床の変化状況について、横断面による重ね合せ比較を行いました。
