形状調査 《別添一1》

形状調査 概要

形状調査（定点変位量調査）

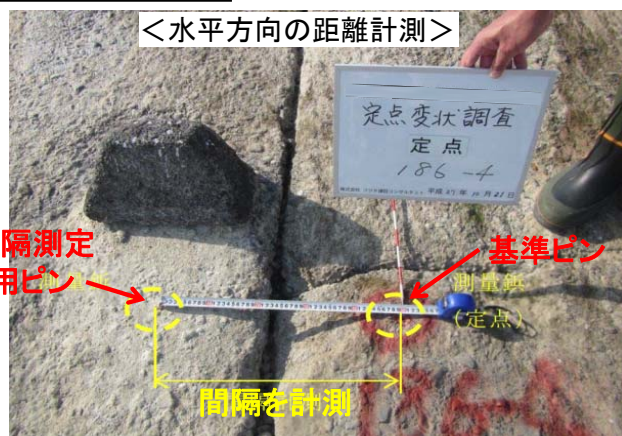
現地に設置している基準ピンと間隔測定用ピンの間隔をメジャーにより簡易計測することで、経年的な変位量を定量的に把握しています。

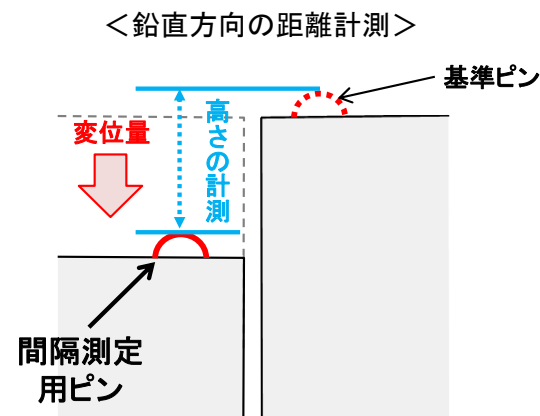
現地に設置している基準ピンと間隔測定用ピンの鉛直方向の間隔をメジャーにより簡易計測することで、経年的な変位量を定量的に把握しています。
