吉 野 川 堤 防 強 化 検 討 委 員 会

第2回委員会資料

平成16年12月8日

四国地方整備局 徳島河川国道事務所

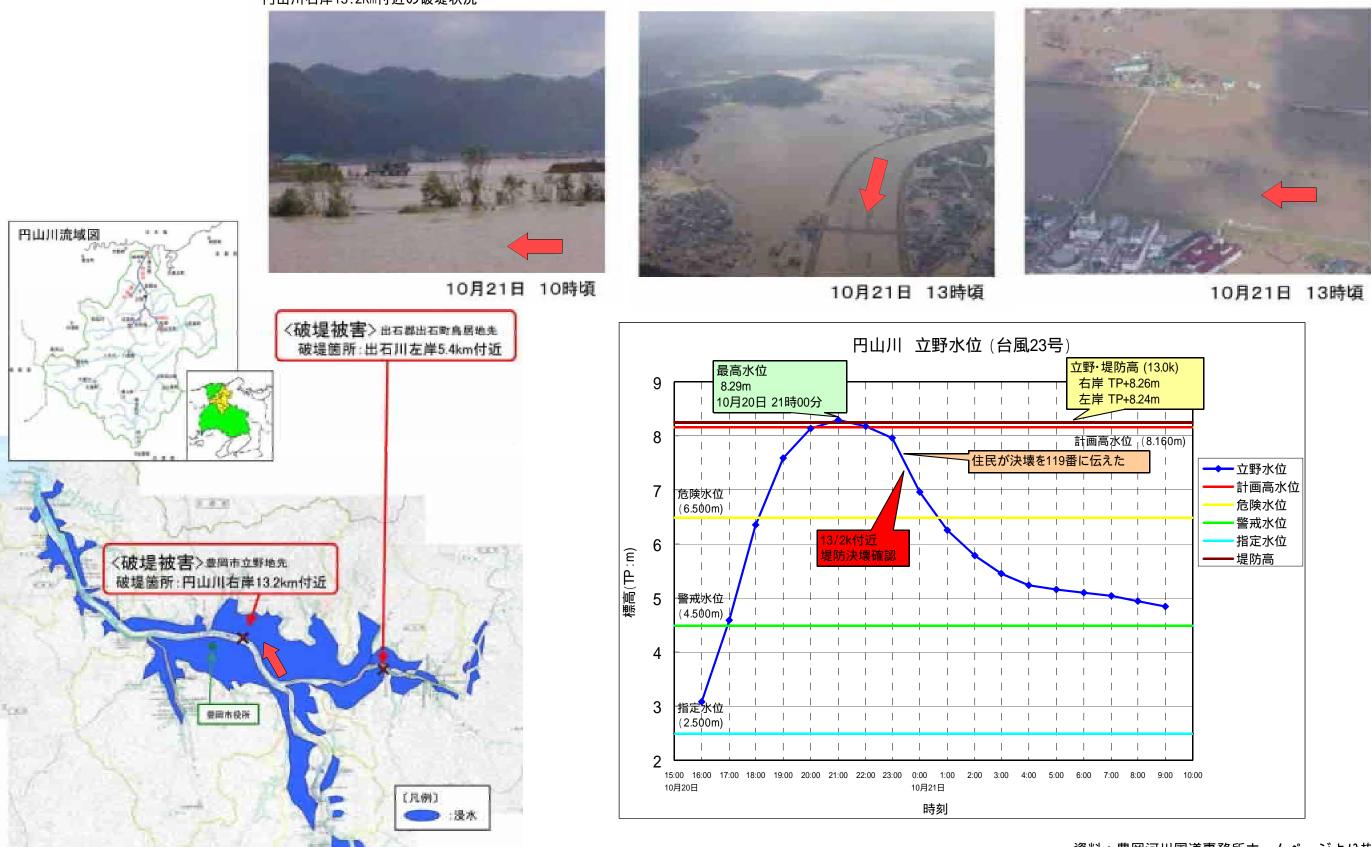
円山川右岸13.2Km付近の破堤状況

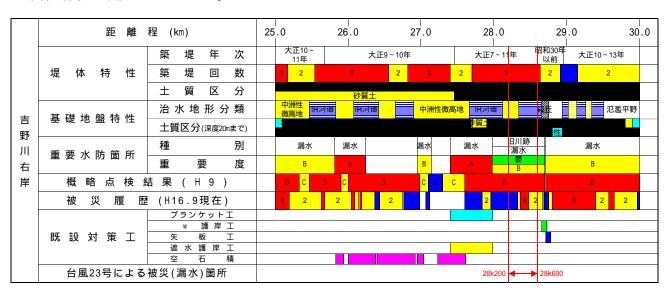
漏水箇所の概要

漏水箇所は、旧河道上に位置する。

漏水箇所は、平成9年度に実施された概略点検で「Dランク(危険度が高い)」に評価されており、噴砂の激しかったR28k400~450付近は、被災履歴を3回以上有する。

同様の条件であるR27k400~980は、漏水対策工(ブランケット+遮水護岸工)が施工されており、今回、漏水は確認されていない。

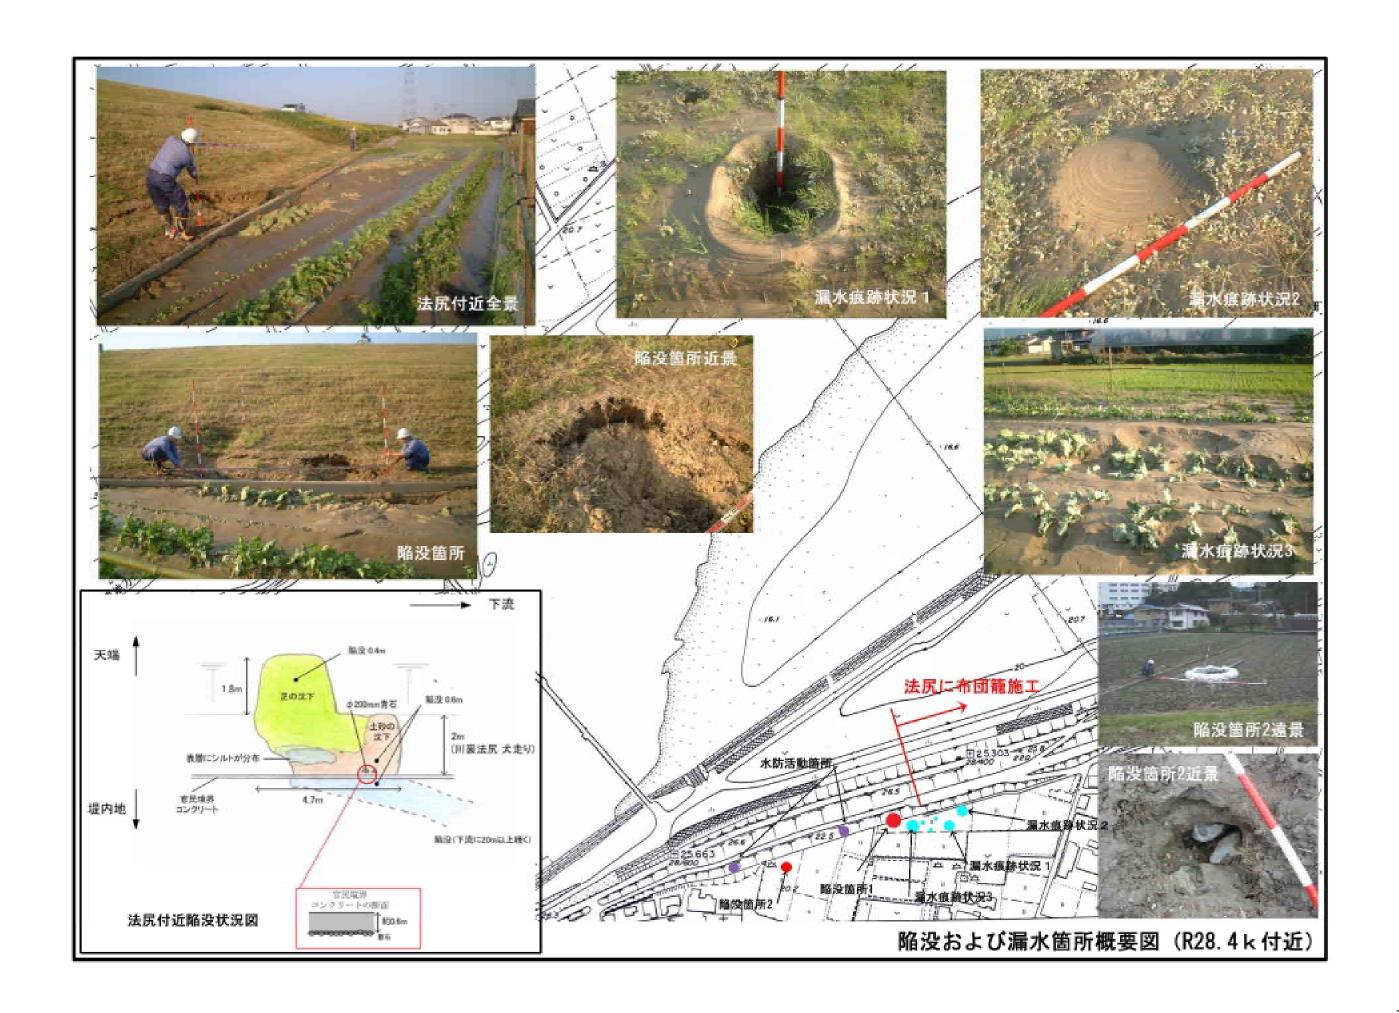
漏水発生のメカニズム

被災箇所のように、表層に約0.5mのシルト(不透水層)が分布する場合、河川からの浸透水はシルト下位に分布する「シルト混り砂礫(透水層)」を通って堤内側に浸透する。洪水により河川水位(外水位)が高くなるにつれて、シルト(不透水層)下位での圧力も上昇し、やがてシルト(不透水層)の圧力限界(いわゆるG/W>1.0)に達すると、浸透水はシルトを突き破って表層(地表面)に流出する。この浸透水に伴って、砂礫に含まれる細粒分(シルト及び砂)が「噴砂」として地表面に表れたものと推測する。

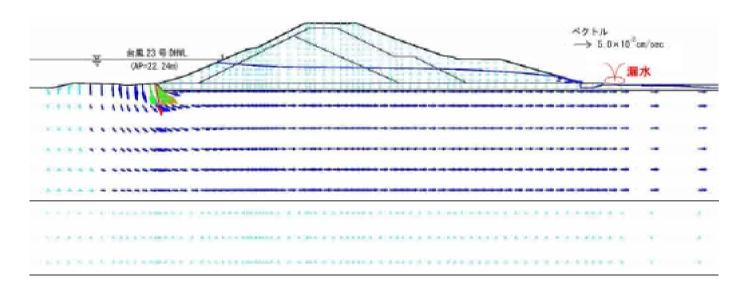
浸透流解析結果図(ベクトル図)

浸透流解析の結果、吉野川右岸28k500の堤内地(畑地)ではG / Wpが1.0を下回り、解析においても漏水の可能性があることを示している。

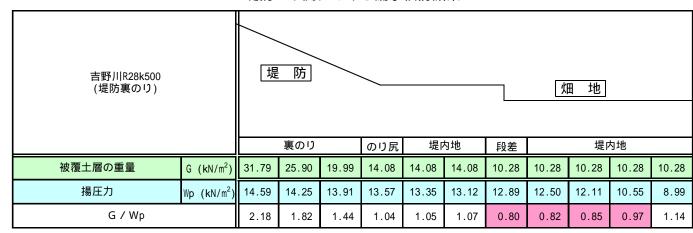
堤防のり尻における漏水検討結果

G/Wp<1.0:噴出
