3. 平成16年出水に伴う被害状況

3.1 吉野川における被災

3.2 台風23号による円山川の被災(破堤)

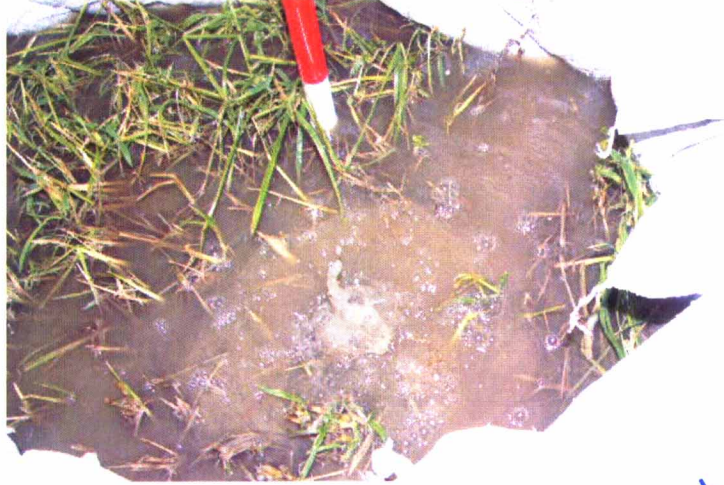
台風10号（漏水）
吉野町柿原（L23k/8付近）

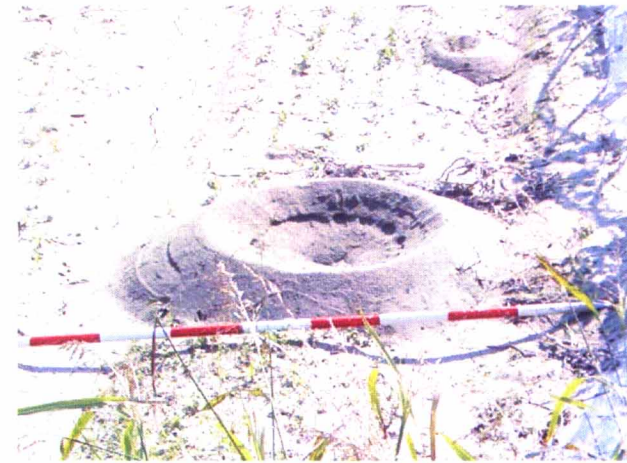
台風23号（漏水）
石井町（R15k/6付近）

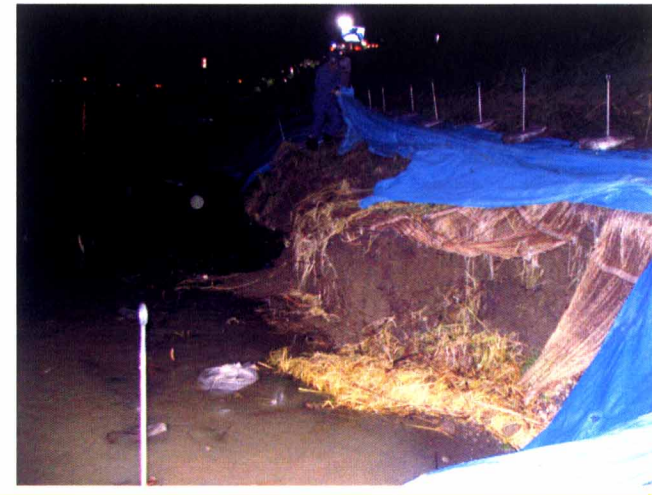
台風16号（堤防洗掘）
徳島市川内町（L4k/2付近）

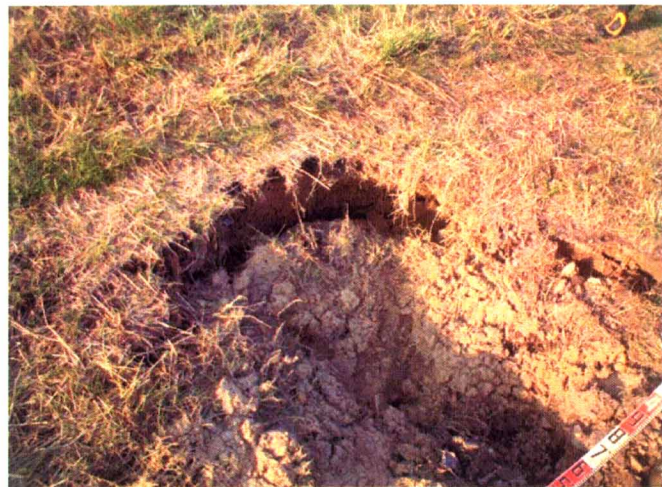
台風23号（堤体陥没）
川島町（R28k/4付近）

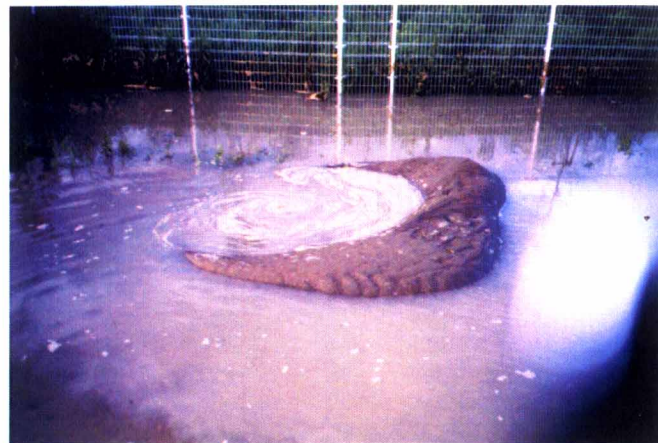
台風23号
穴吹町穴吹（R42k/4付近）

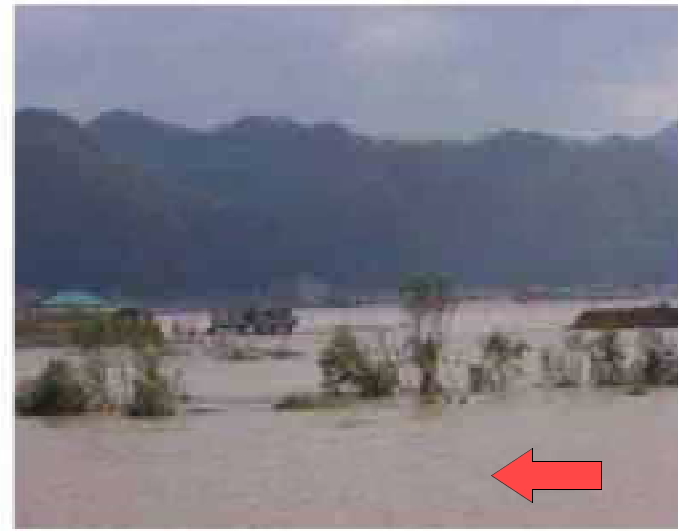
10月21日 10時頃

円山川右岸13.2km付近の破堤状況

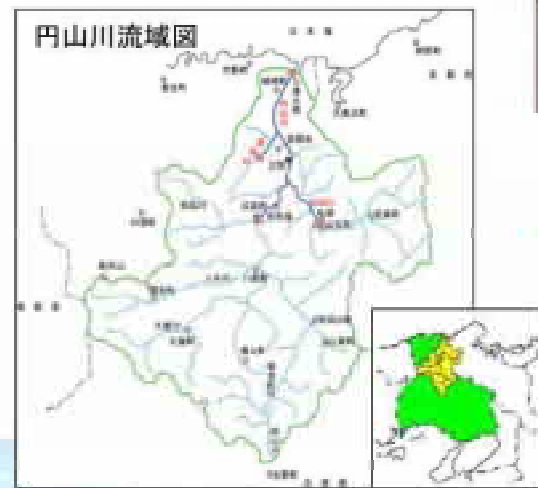
〈破堤被害〉出石郡出石町島居地先
破堤箇所:出石川左岸5.4km付近

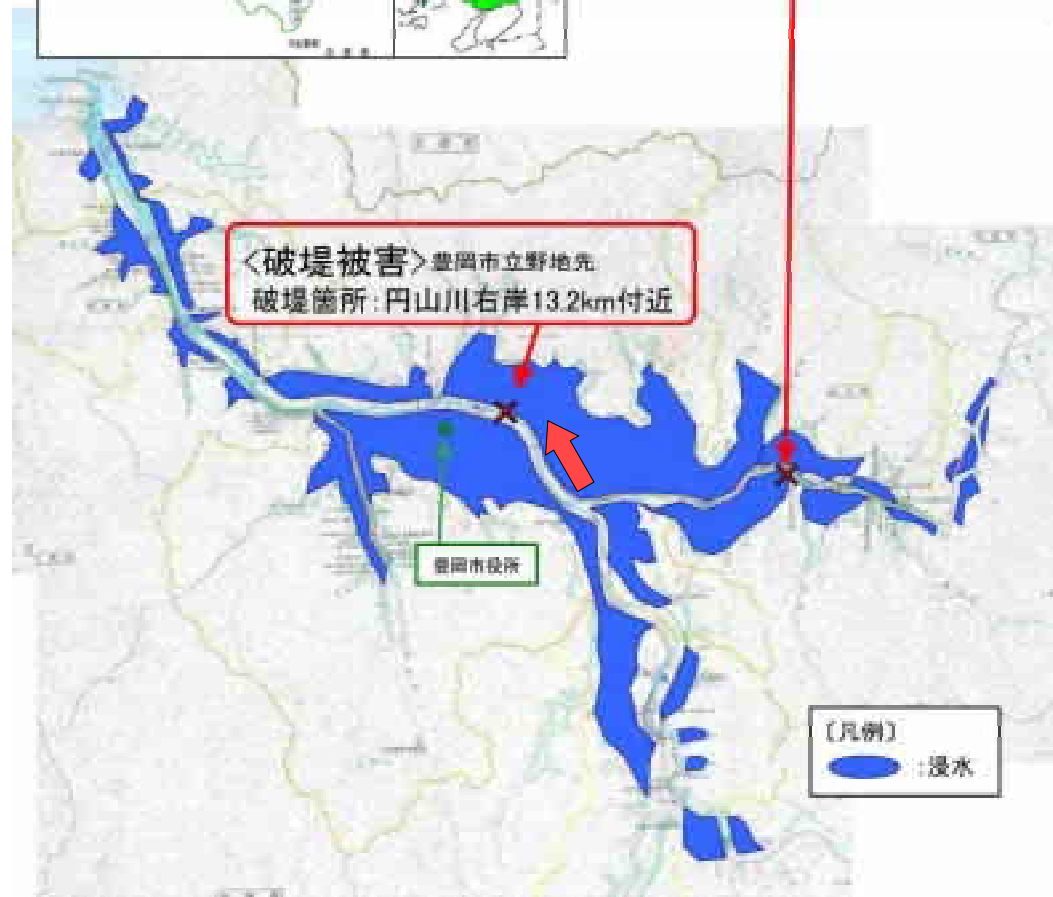
〈破堤被害〉豊岡市立野地先
破堤箇所:円山川右岸13.2km付近
