7. 台風23号による吉野川の漏水現象

7.1 台風23号による被災箇所の一例

7.2 漏水現象の検証

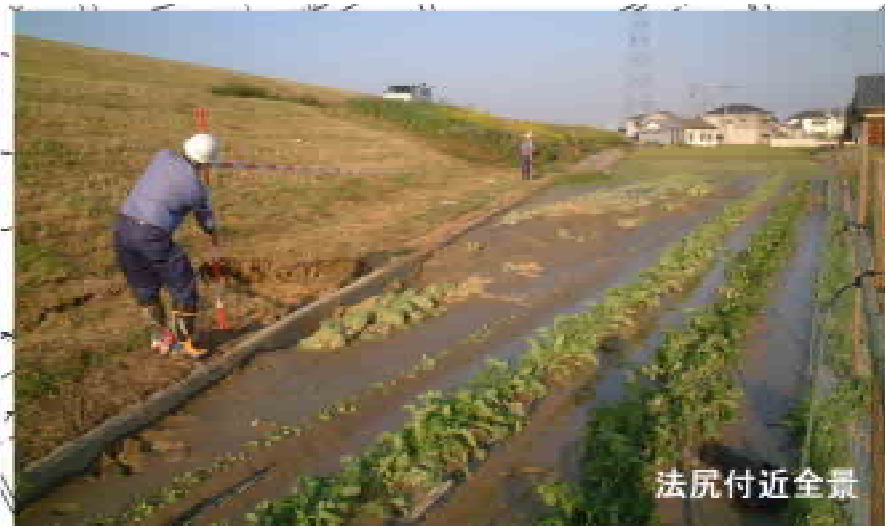
漏水発生メカニズム

被災箇所のように、表層に約0.5mのシルト(不透水層)が分布する場合、河川からの浸透水はシルト下位に分布する「シルト混り砂礫(透水層)」を通して堤内側に浸透する。洪水により河川水位(外水位)が高くなるにつれて、シルト(不透水層)下位での圧力も上昇し、やがてシルト(不透水層)の圧力限界(いわゆる $G/W > 1.0$)に達すると、浸透水はシルトを突き破って表層(地表面)に流出する。この浸透水に伴って、砂礫に含まれる細粒分(シルト及び砂)が「噴砂」として地表面に表れたものと推測する。

また、噴砂が拡大するにつれて、堤防のり尻の砂礫(細粒分)も地表に噴出し、空洞化したことにより陥没が発生したと考える(下図参照)。

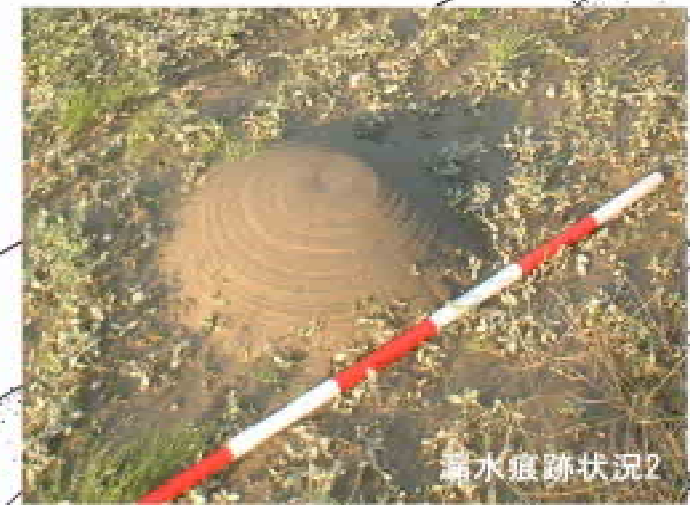
漏水痕跡状況 1

噴砂は堤内側の畑地で比較的大きい(50~100cm)跡を4箇所、小さいもの(20cm程度)を数箇所確認した。また、被災箇所から下流へ約300m離れた場所(R28k200付近)においても、小規模な噴砂跡を確認した。

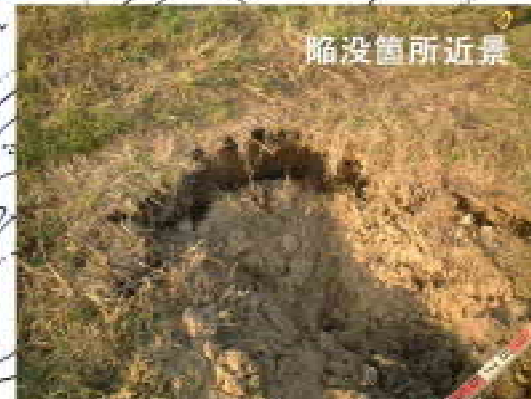
陥没箇所

堤防裏のり尻の陥没は1箇所(R28k460付近)で発生し、裏のり尻付近が幅3.5mにわたり陥没、その深さは40~60cm程度であった。

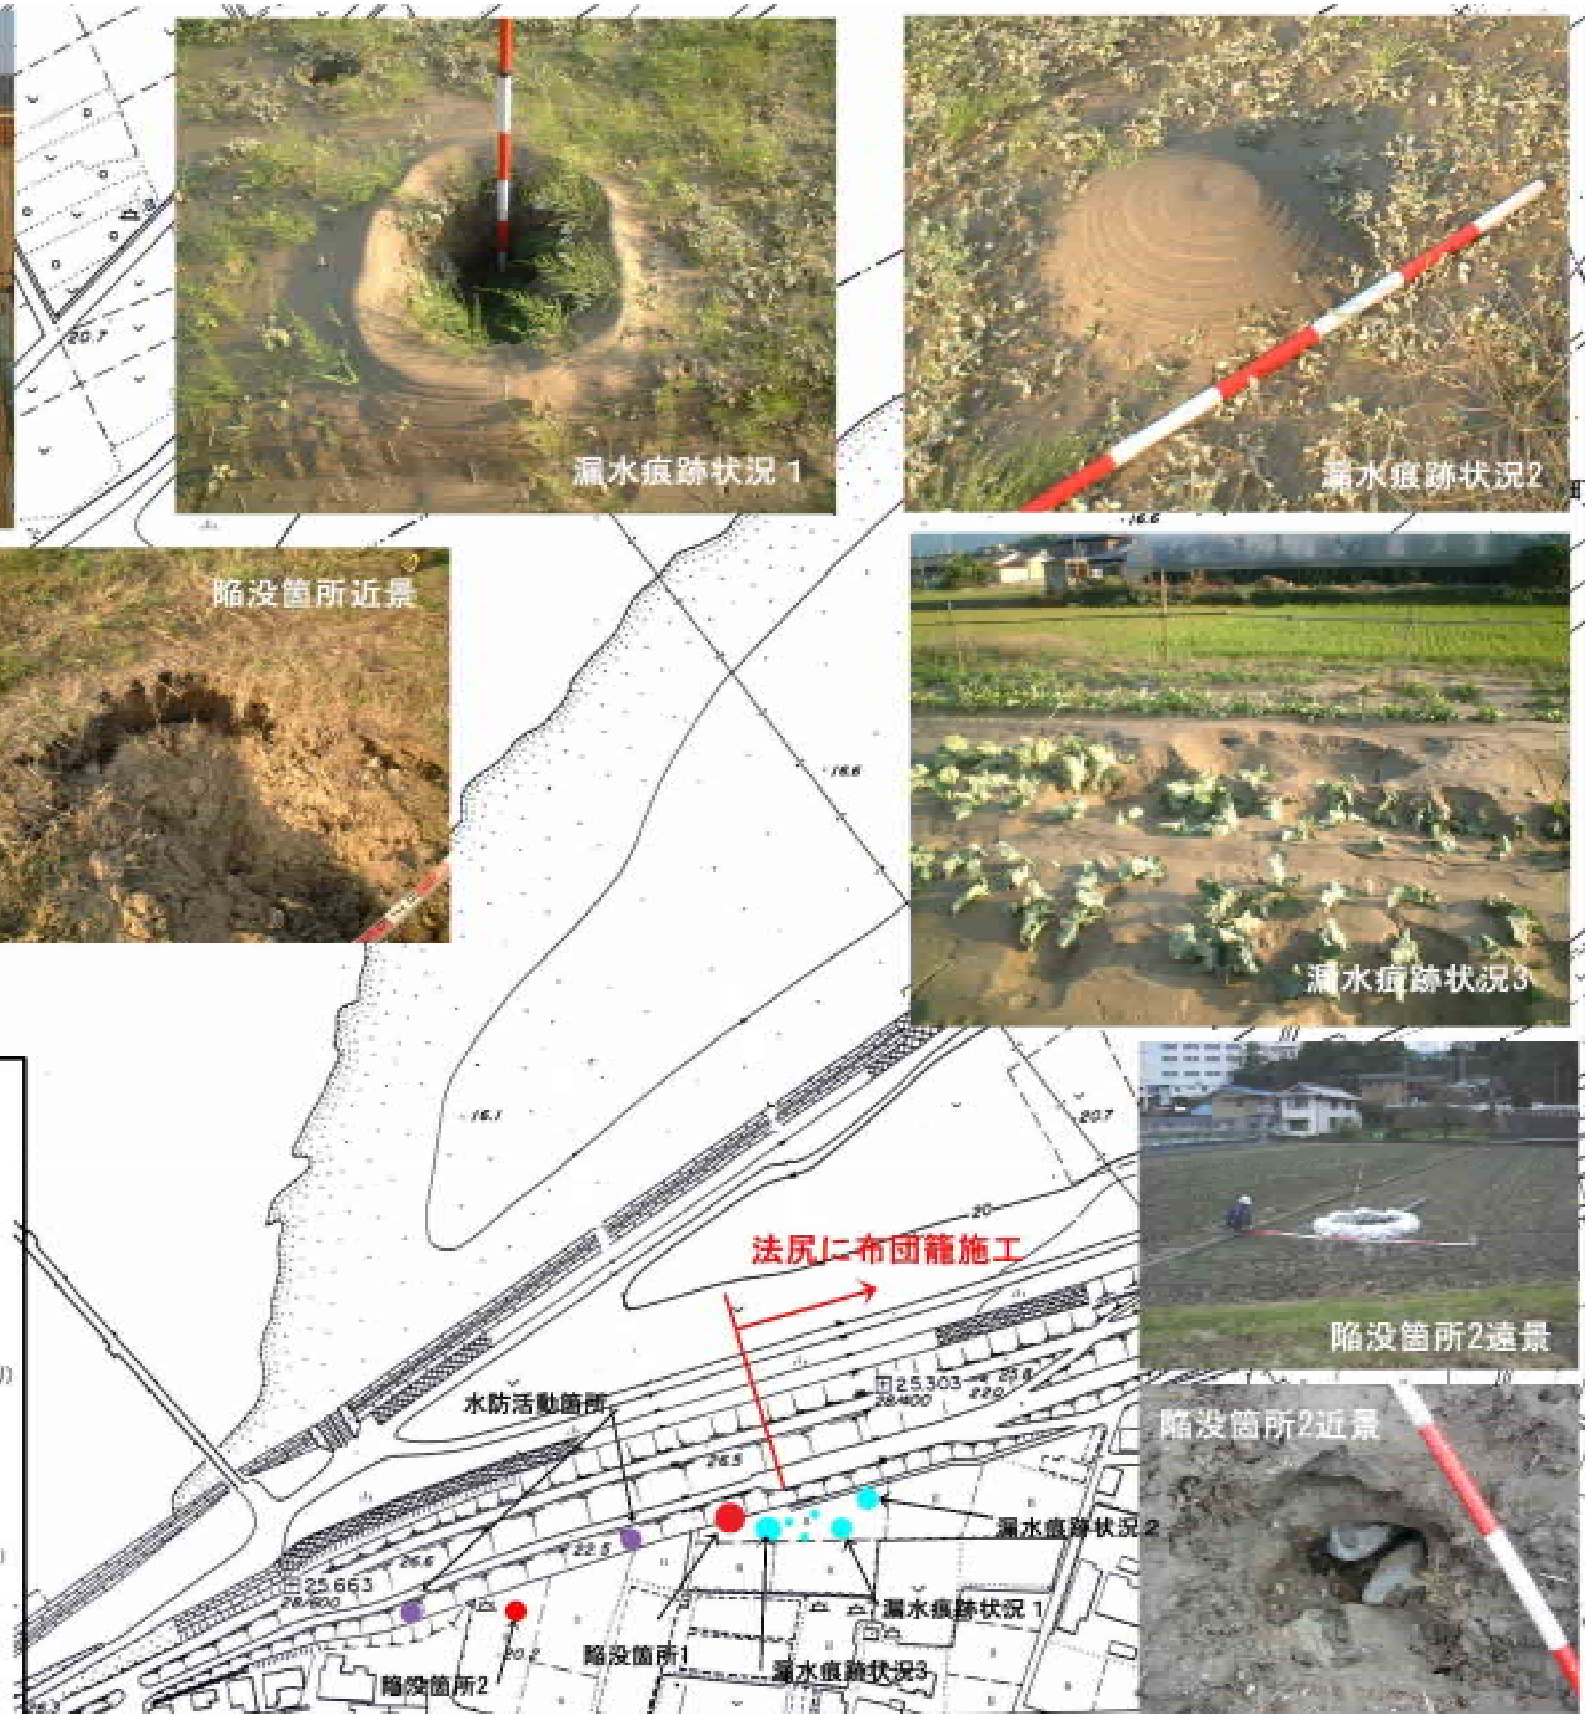
法尻付近陥没状況図

- 周辺で行われていた掘削工事の断面を観察すると、砂礫が厚く分布する箇所と粘性土が分布する箇所が認められる。
- 堤防下の基礎地盤は砂礫を主体として構成される。
- 陥没箇所の近傍を約1.9m試掘した結果、粘性土(シルト)が0.5m程度分布し、その下位にシルト混り砂礫を確認した。

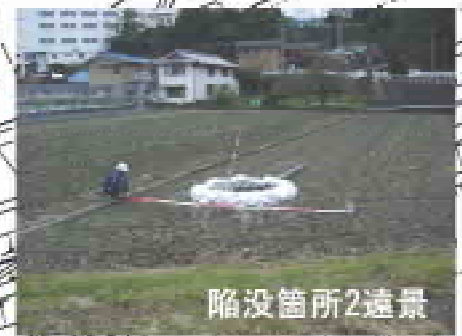
陥没および漏水箇所概要図 (R28.4k 付近)

台風23号による吉野川の河川水位の上昇に伴い、吉野川右岸28k400付近の堤内側(畑地)において噴砂(ボイリング)が発生し、堤防裏のり尻付近が陥没した(次頁参照)。

漏水箇所は、旧河道上に位置する。

漏水箇所から下流側は、フトン籠が約100m区間で施工されており、さらにその下流では県道のための法止め擁壁が施工されている。

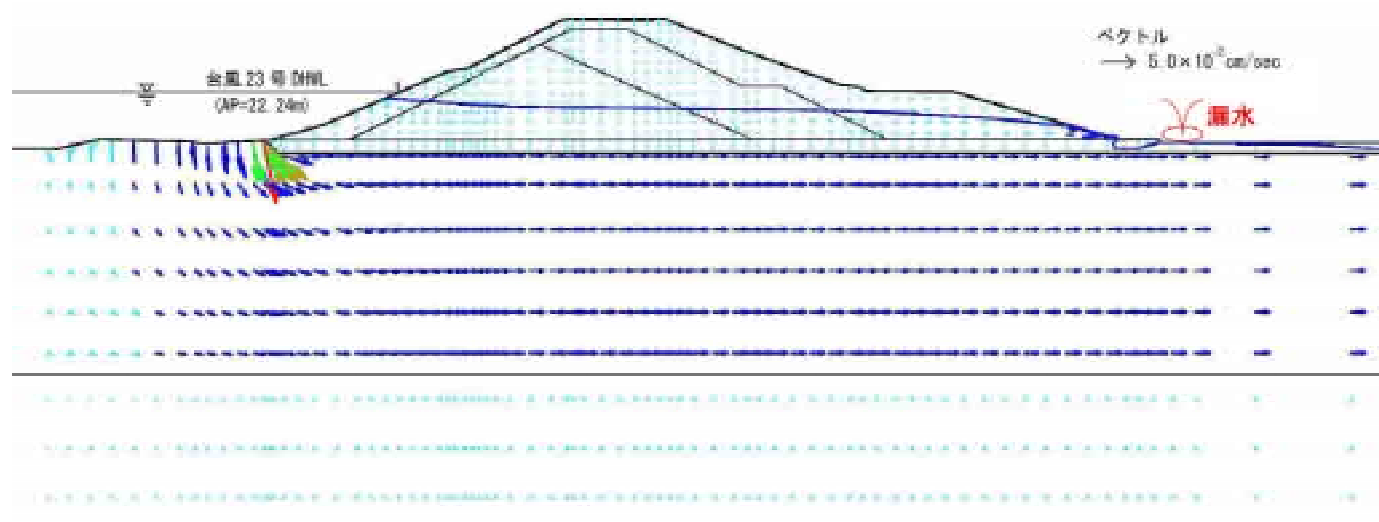
浸透流解析結果図(ベクトル図)

浸透流解析の結果、吉野川右岸28k500の堤内地(畑地)ではG / Wpが1.0を下回り、解析においても漏水の可能性を示している。
