7. 吉野川堤防強化対策の総括

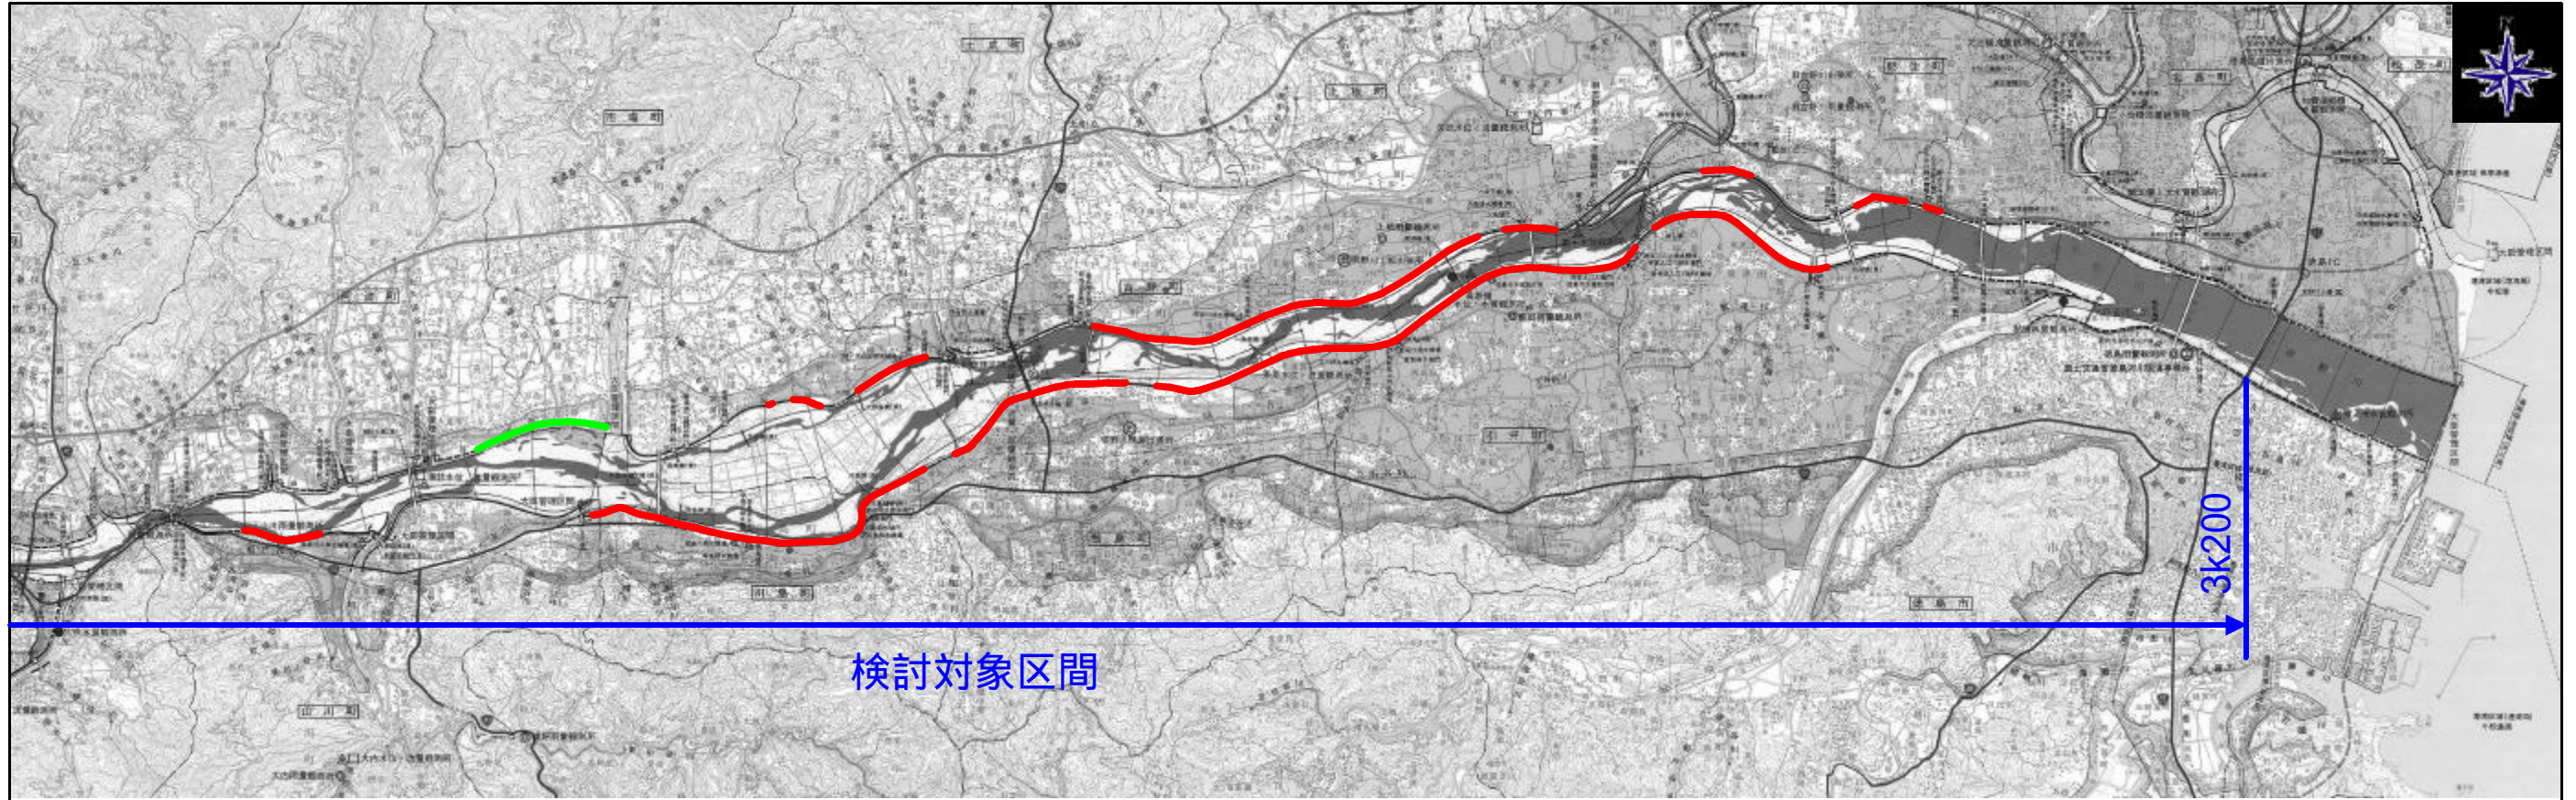
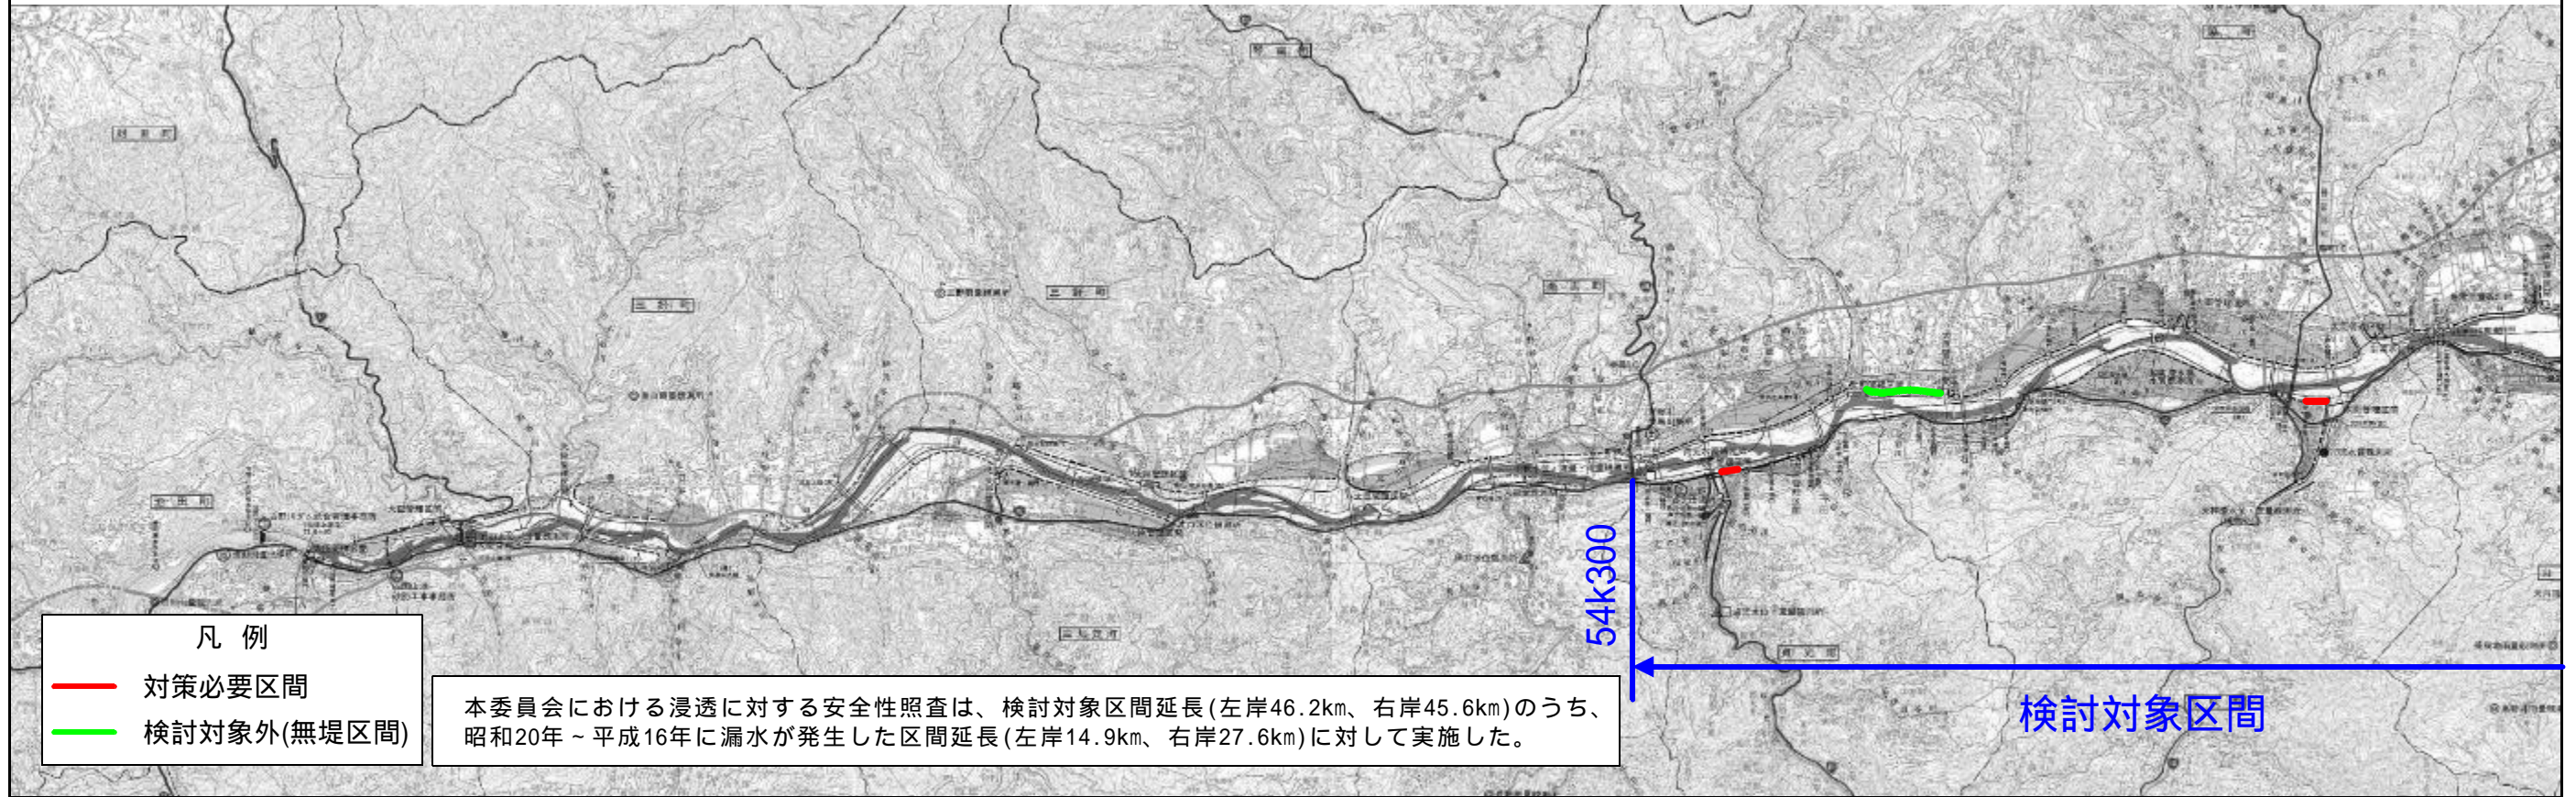
浸透に対する安全性照査結果

照査の結果、吉野川においては、漏水実績のある検討対象区間延長(左岸14.9km、右岸27.6km)に対し、対策が必要な区間延長は左岸12.7km、右岸21.9kmとなった。

これまでも堤防の質的強化に取り組んできたところであるが、新たに漏水により堤防が危険になることが照査結果により明らかになった区間については、被災履歴、被災規模、現在の堤防が有している安全度、背後地の社会条件などを総合的に判断し、計画的に浸透対策を実施する。

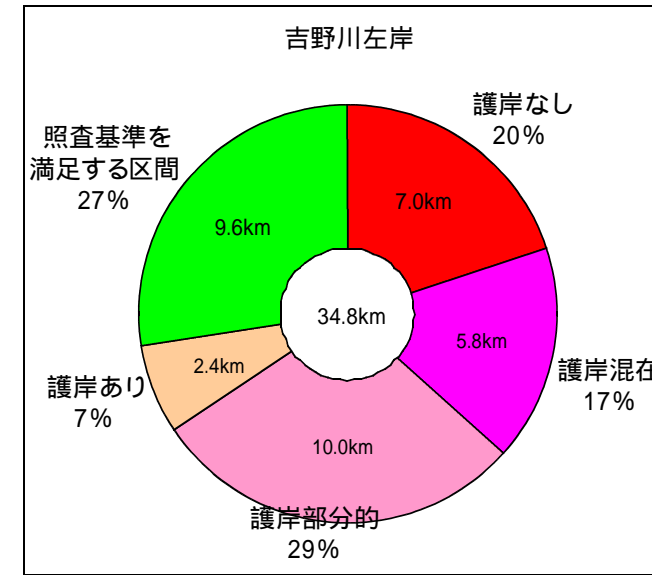
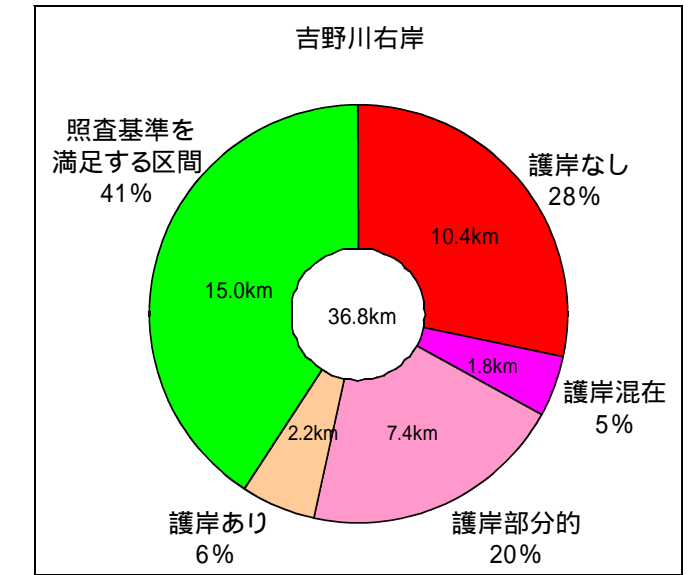
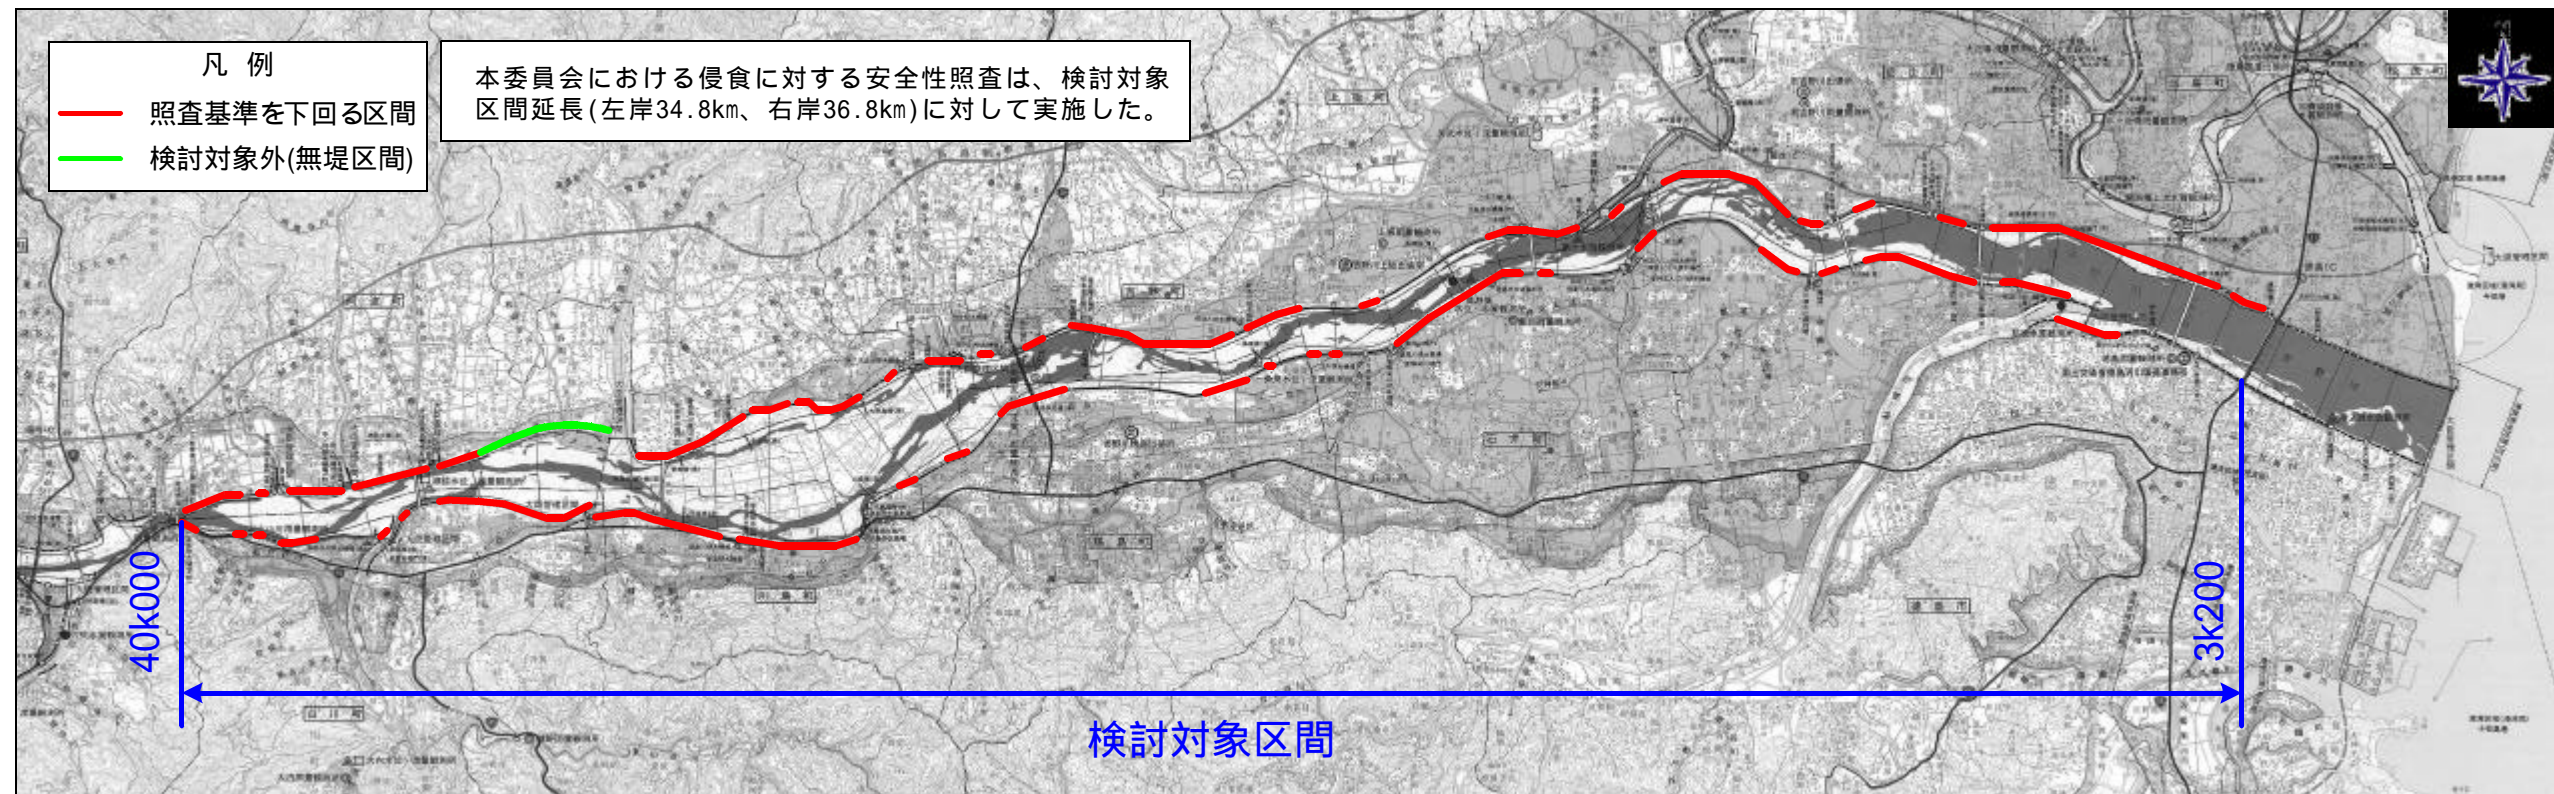
侵食に対する安全性照査結果

照査の結果、吉野川においては、検討対象区間(左岸34.8km、右岸36.8km)に対し、左岸25.2km、右岸21.8kmの区間について安全性が十分とはいえないという結果となった。

今後の対応方針としては、今回の照査結果および被災履歴、被災規模、現在の護岸の有している安全度、背後地の社会条件などを総合的に判断し、必要な箇所については対策を実施する。その際、浸透および地震対策工が侵食対策にも効果がある場合が想定されるため、それぞれの対策工が相乗効果を持つよう配慮する。
