第3章 吉野川堤防の概要

平成 10 年度吉野川堤防点検調査業務委託 河岸堤防の土質特性に関する調査報告書
平成 11 年 3 月 応用地質株式会社

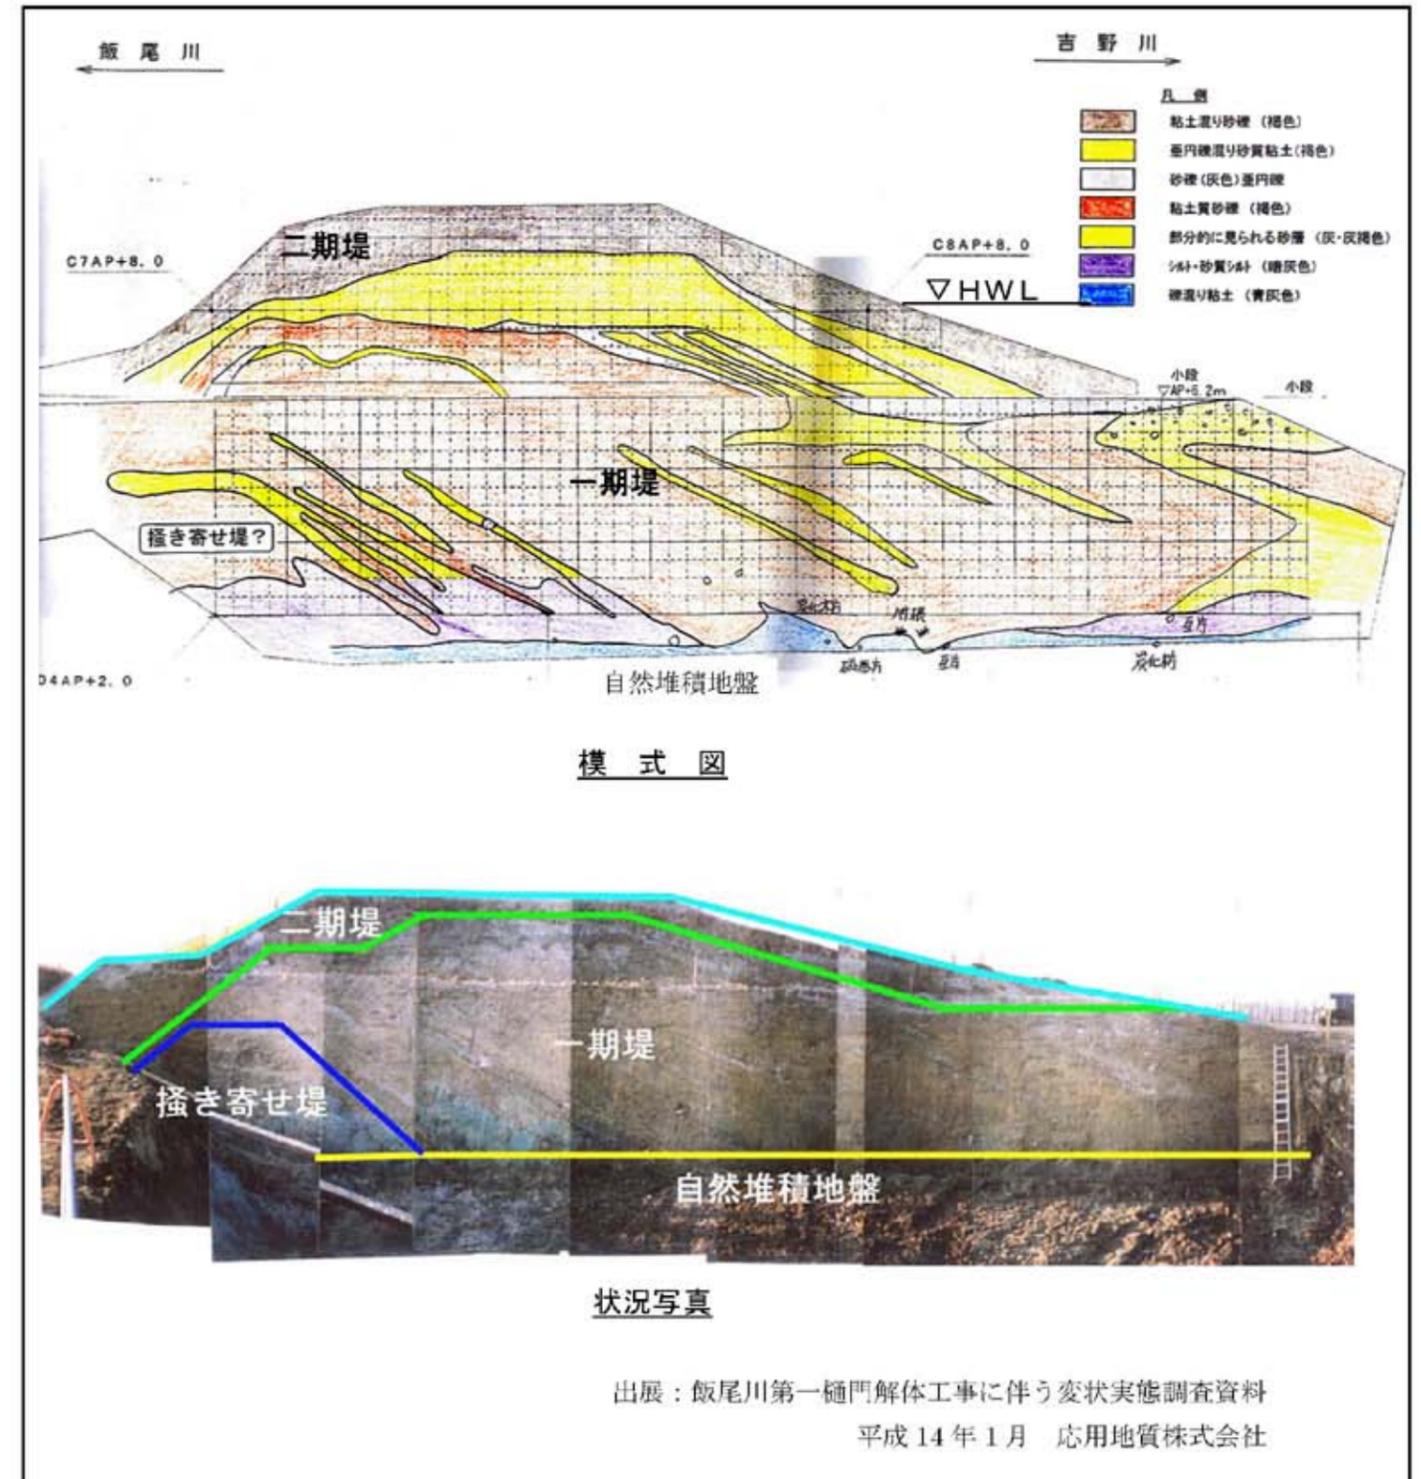
図 3.2 吉野川右岸 8.4k+33m~8k+5m (上流側断面)

- 在来堤(掻き寄せ堤)の上に吉野川第一期改修事業及び第二期改修事業によって築造された堤防である。
- 堤防断面形状は、高さ 8.7m、天端幅 8.0m、のり勾配(表 1:3、裏 1:2)である。
- 堤内側に小さな台形状の在来堤が認められる。この在来堤は、シルトによって構成されており、これを数十 cm 程度の細砂の層が被覆している。
- 在来堤を川表側に拡幅するように細砂とシルトが互層をなす斜めの施工跡が認められる。
- これをさらに覆うようにシルト~砂質シルトから成る二期堤の施工が行われている。

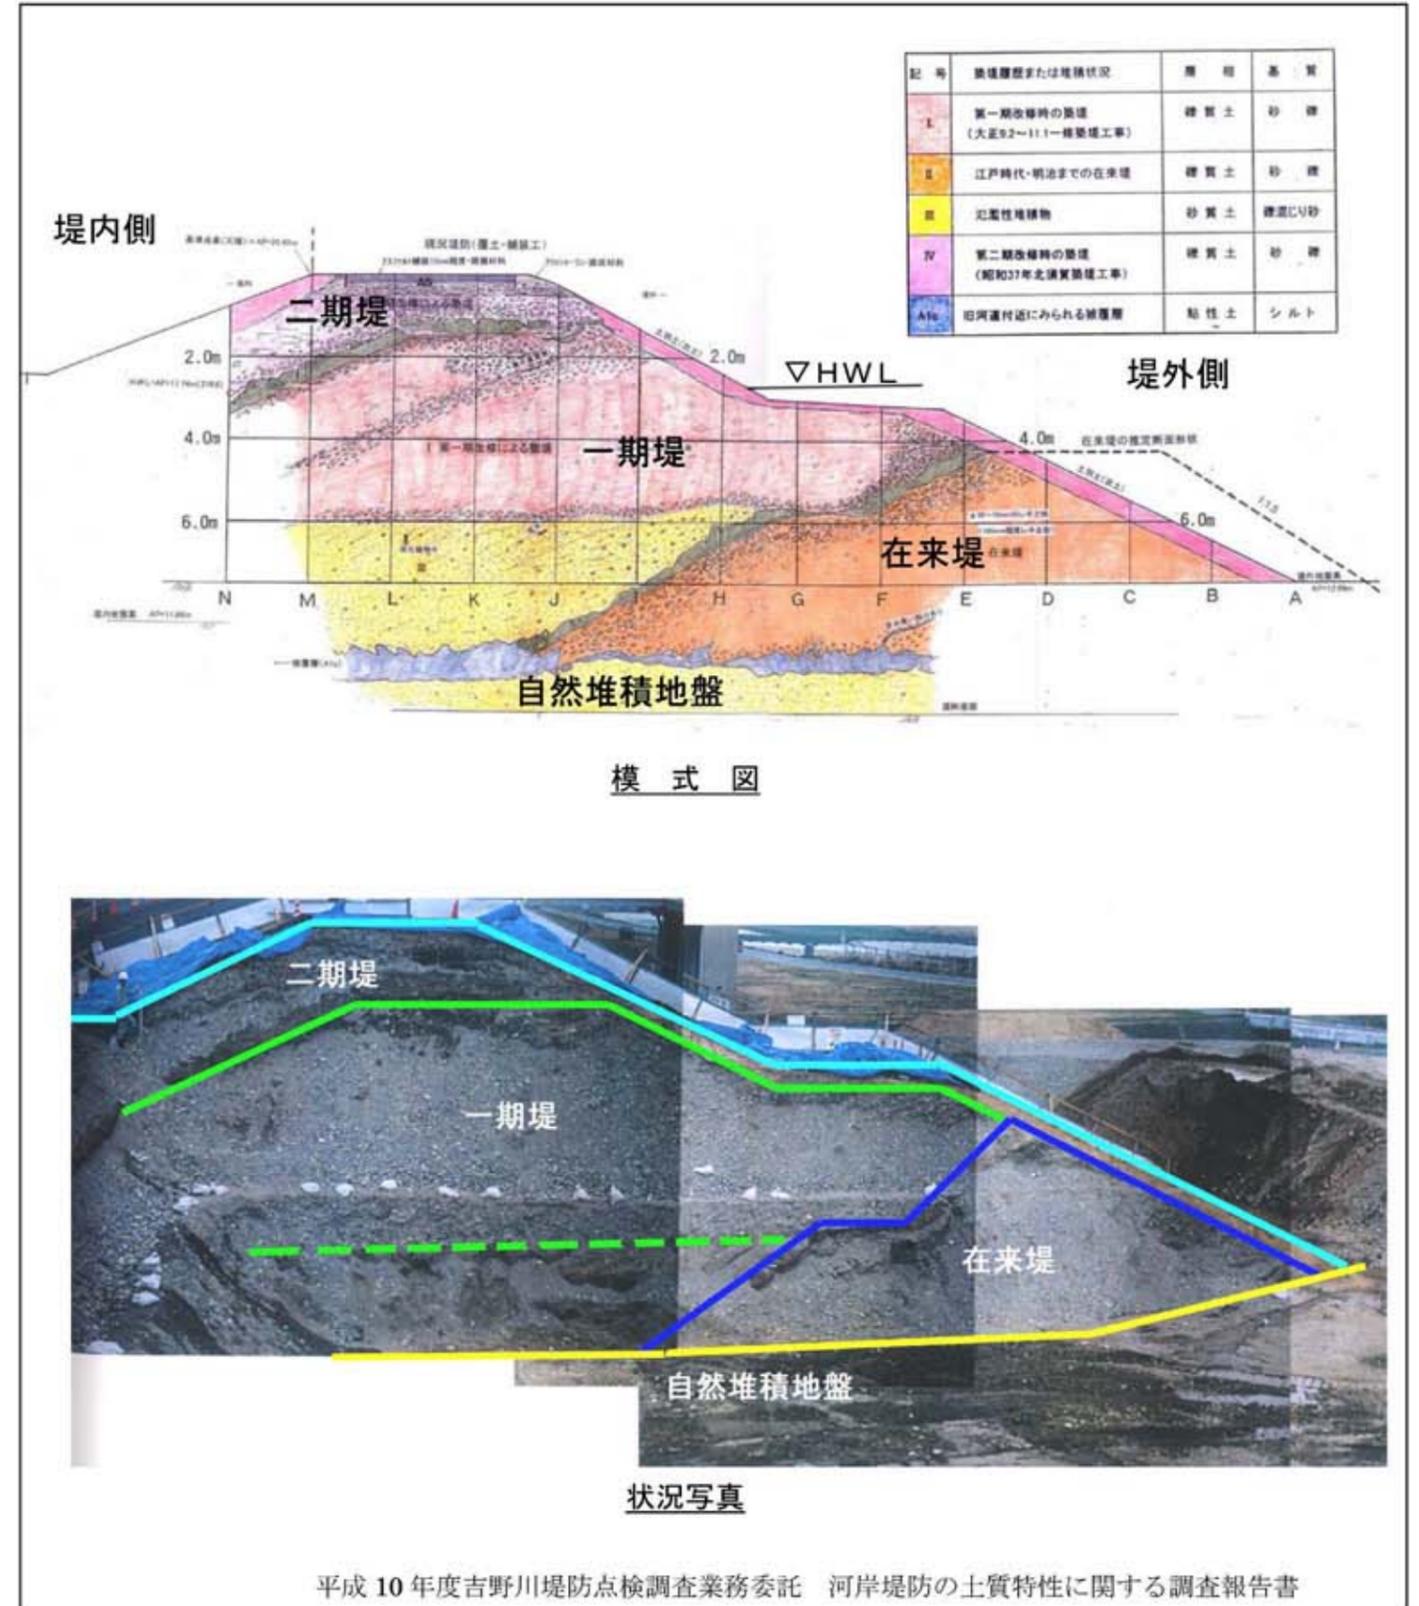
図 3.4 吉野川左岸 21.4k+60m (下流側断面)

- 在来堤の上に吉野川第一期改修事業及び第二期改修事業によって築造された堤防である。
- 川表側に在来堤が認められる。この在来堤は粗砂及び砂礫から構成されている。礫径はφ30～50mm のものが多い。
- 一期堤は大きく二層に区分される。下部は、上部に比べ、粒径の揃った細砂及びシルト主体で、若干の礫を混入する。礫径はφ5～30mm 程度である。一方、上部は最大礫φ75～150mm 程度を有した砂礫で構成されており、下部に比べるとゆるい。
- 一期堤を覆うように二期堤の施工が行われている。二期堤は砂礫を主体としており、礫径はφ30～50mm のものが多い。下位に比べると締まっている。

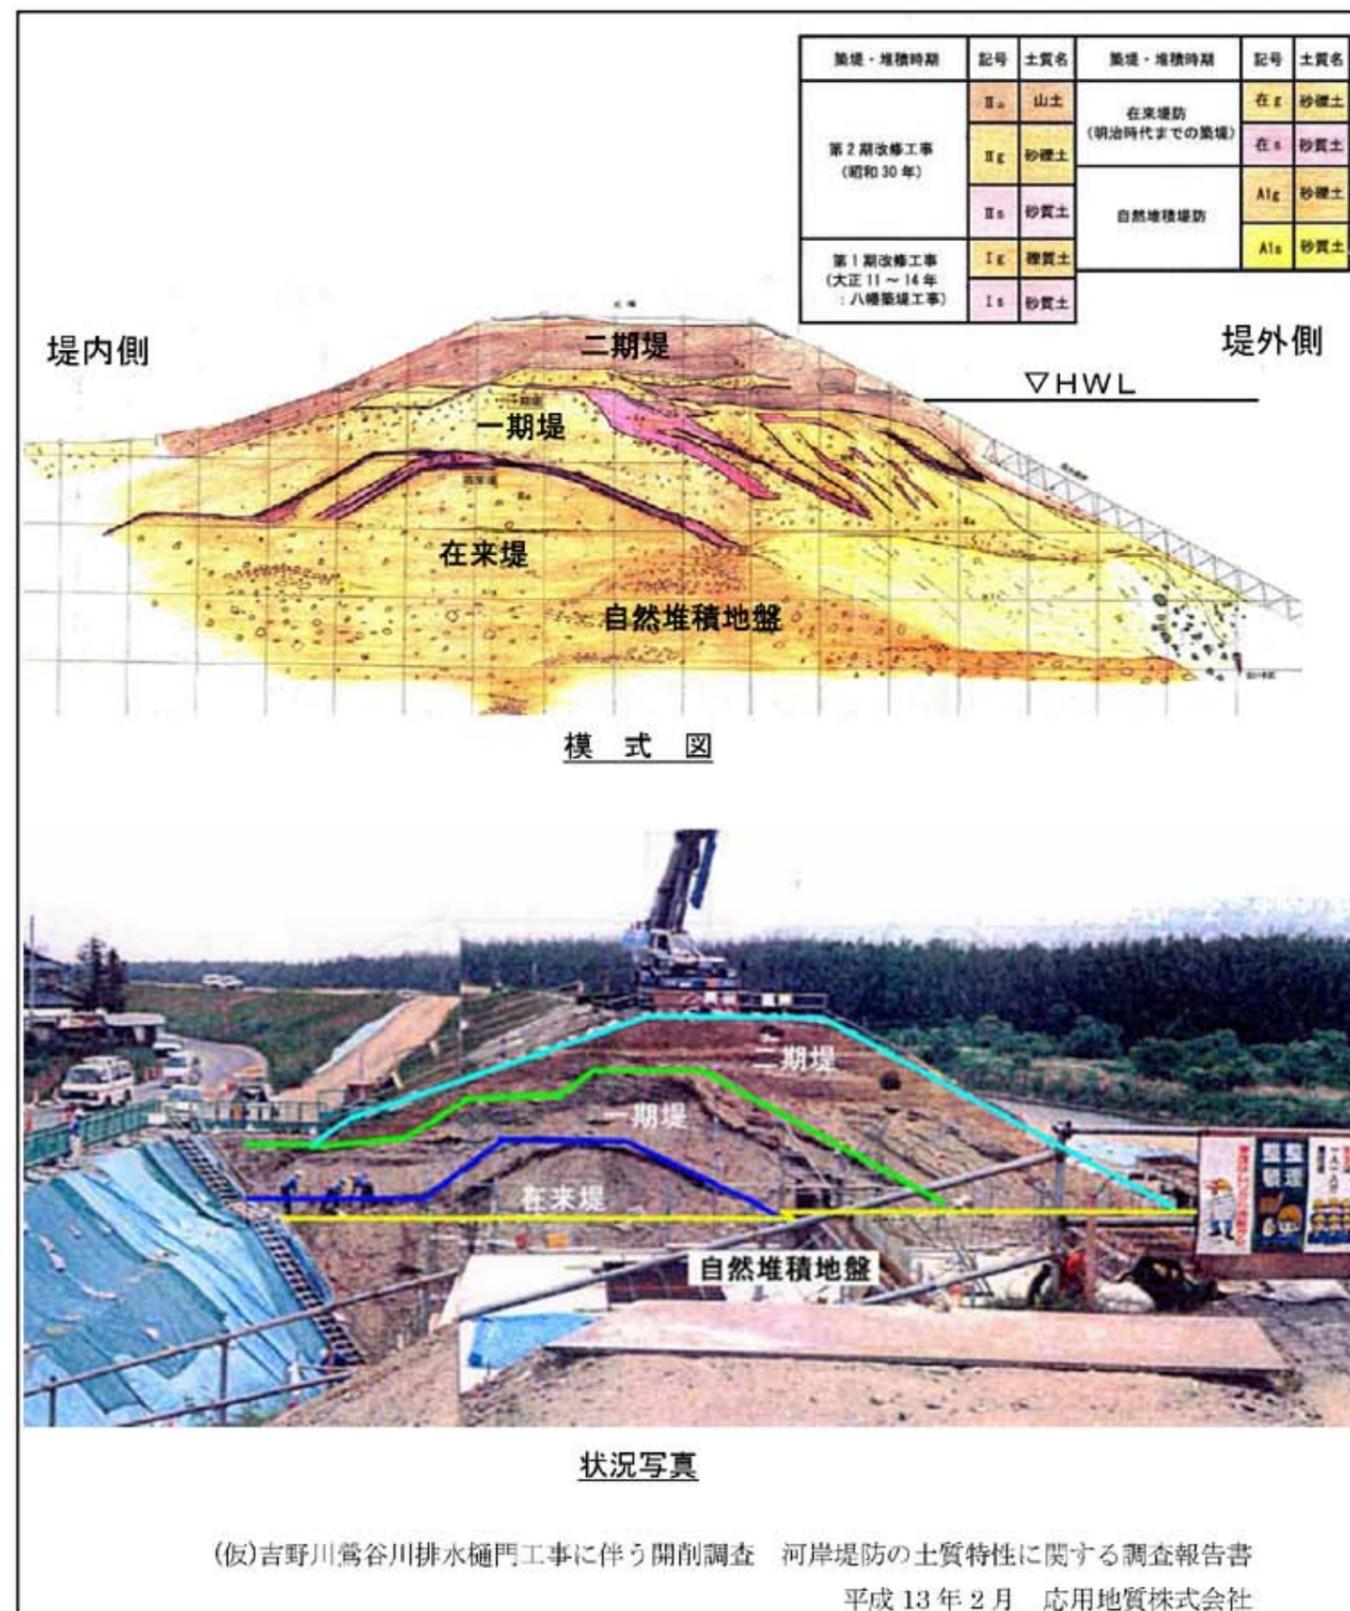
図 3.6 吉野川左岸 28.6k (下流側断面)

- 在来堤の上に吉野川第一期改修事業及び第二期改修事業によって築造された堤防である。
- 堤内側に在来堤が認められる。この在来堤は、 $\phi 10\sim 100\text{mm}$ 程度の礫を多く混入しており、非常に崩れやすい。裏のりでは被覆層が2層見られ、当時拡幅された形跡がある。
- 在来堤の表面は粘性土を多く含有した砂質土によって被覆されている。
- 一期堤は在来堤を拡幅するように築堤されている。
- 材質は、在来堤と類似している。
- 二期堤は、一期堤よりも堤防線形が堤外側に移動されているように築堤されている。
- 材質は、礫質土とシルト質砂の互層であり、段階的な施工の工夫が見られる。
- 在来堤や一期堤に比べると締まっている。

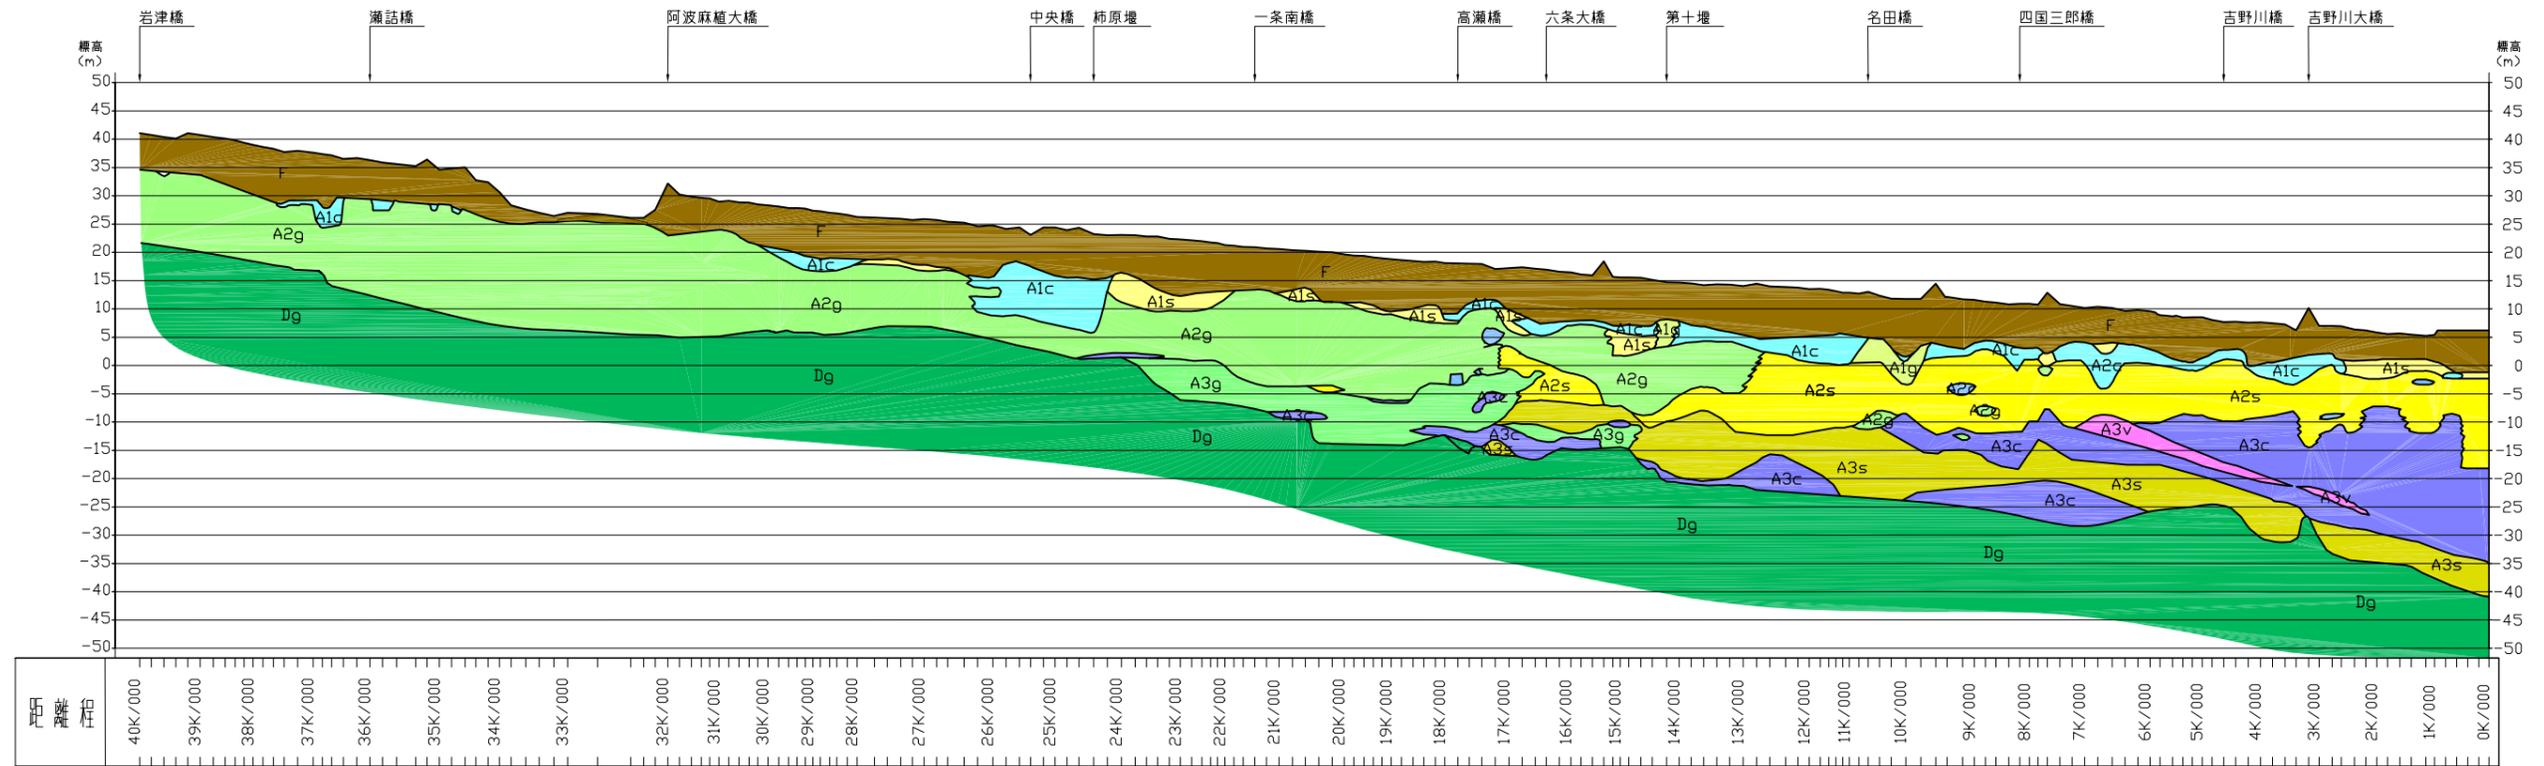
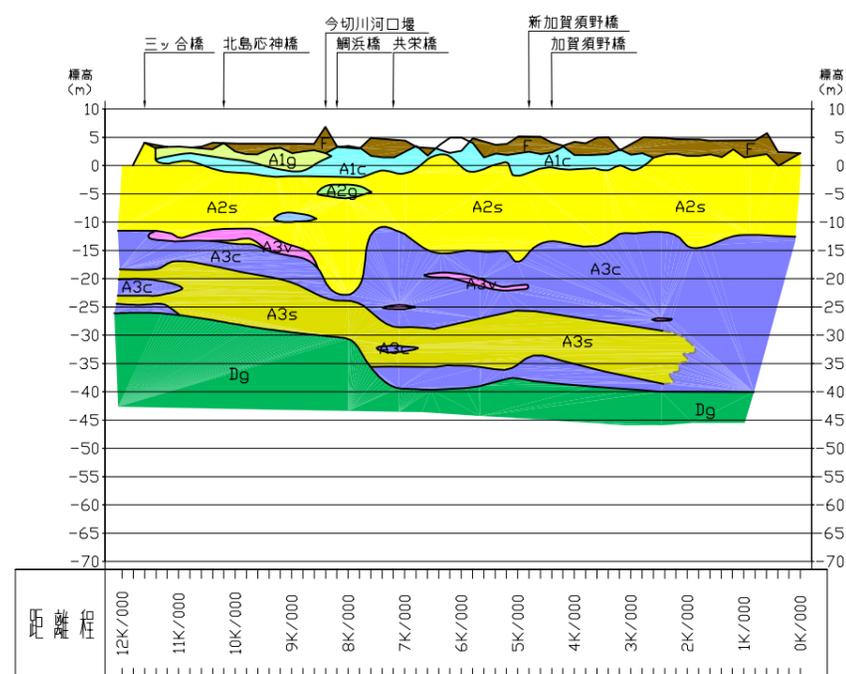
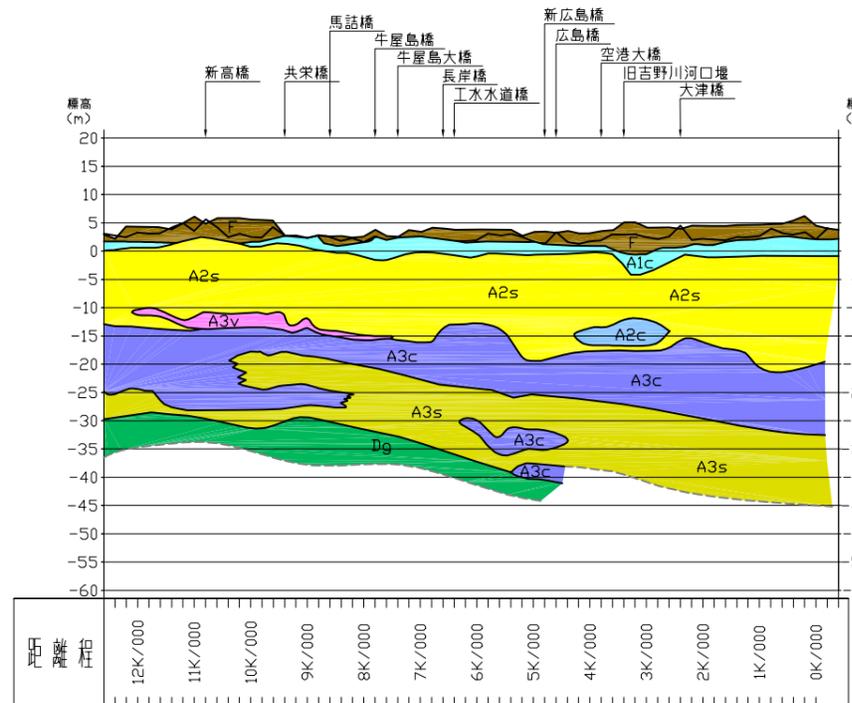
図3.7 堤防沿いの地質縦断面図

吉野川の14Kより下流では、砂質土 (A2s, A3s) が連続的に分布しており2層の帯水層を形成している。これらの砂質土層の間には、粘性土 (A3c) が分布しており、A3s層は被圧帯水層と考えられる。今切川、旧吉野川は、吉野川下流域とほぼ同様である。吉野川の14Kから上流域では、礫質土 (A2g, A3g) が分布しており、所々粘性土を挟む。A2g層は連続的に分布しているが、A3g層は部分的に分布する。
