第4章 漏水実績と浸透対策工の実績

4.1 漏水実績

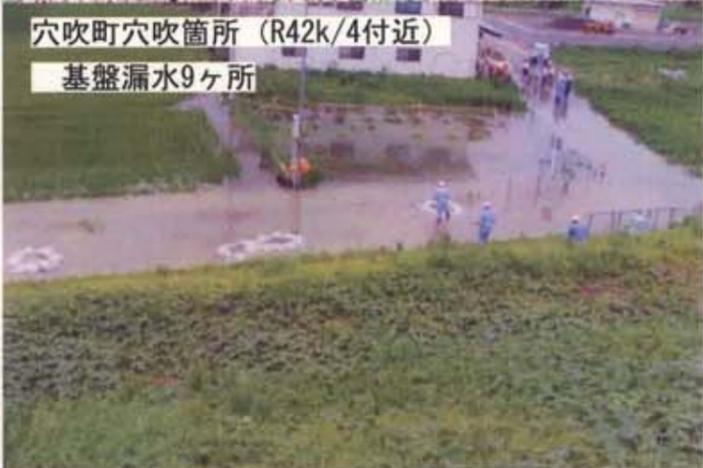
穴吹町穴吹箇所 (R42k/4付近)
基盤漏水9ヶ所

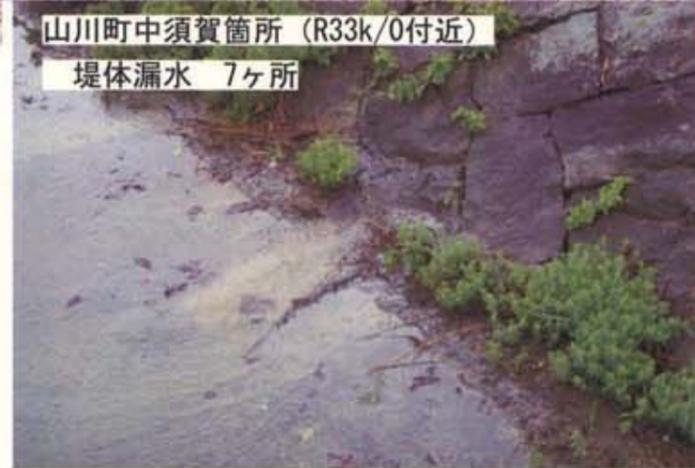
山川町中須賀箇所 (R33k/0付近)
堤体漏水 7ヶ所

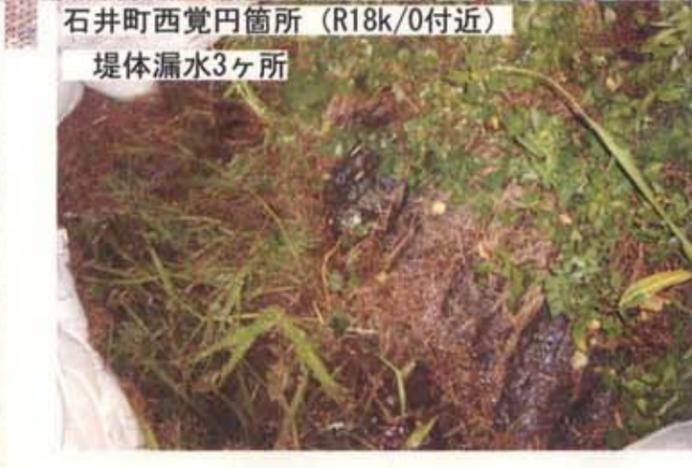
石井町西覚円箇所 (R18k/0付近)
堤体漏水3ヶ所

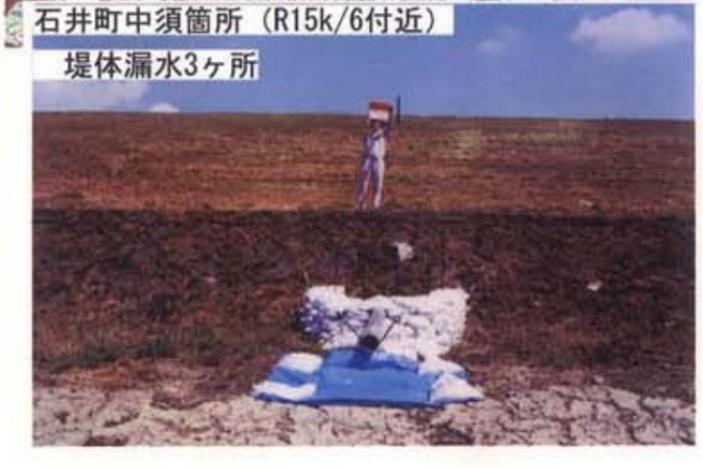
石井町中須箇所 (R15k/6付近)
堤体漏水3ヶ所
