第6章 耐震点検と対策工の実績

6.2 耐震対策工の実績

図6.4 耐震の概略評価と対策工

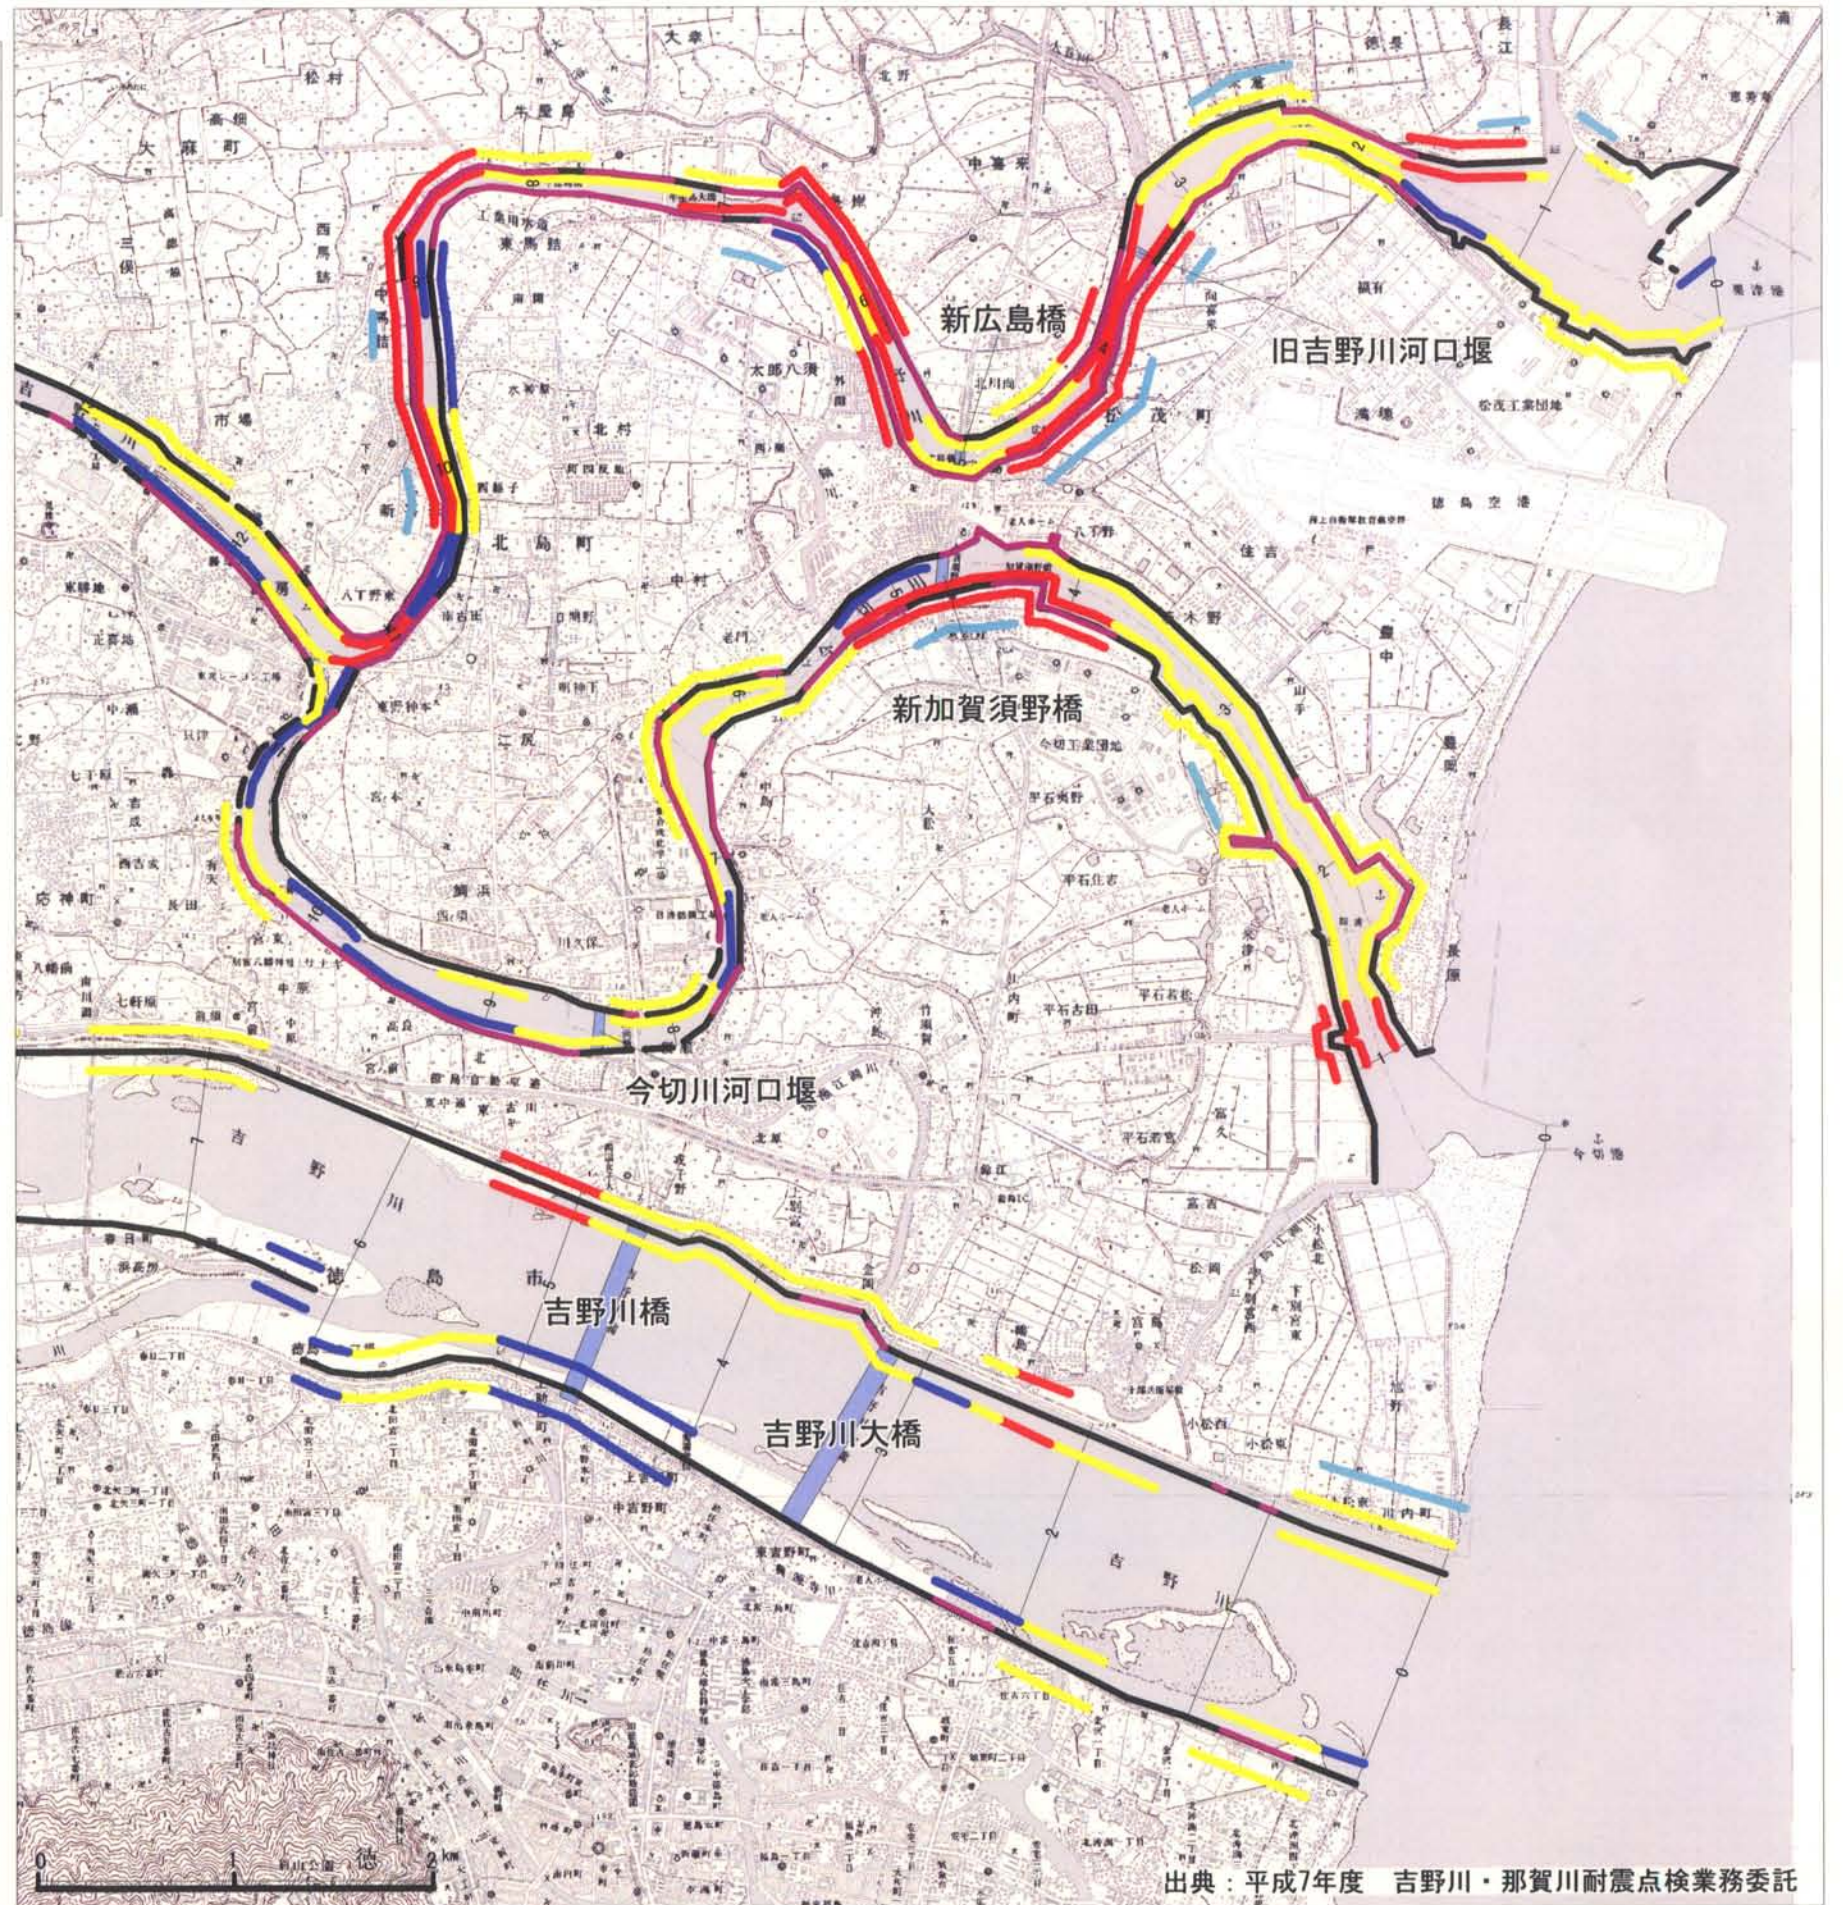
耐震対策工は、平成7年の「河川堤防の耐震の概略点検」結果を基に、危険度ランクC, D箇所の一部について川表側のみの鋼矢板による対策が行われている。
