高松空港誘導路の維持補修事例について

高松港湾・空港整備事務所

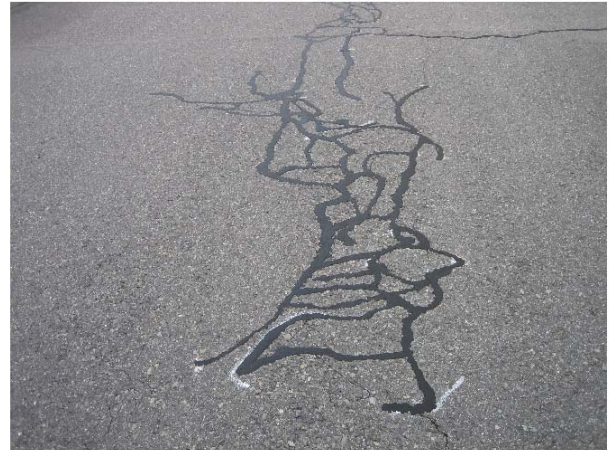
No. 8+20 (R3m 付近) シール

- ・目地が開口している箇所が見られる。（大きいものはシール対策済み）
- ・縦方向の線状ひび割れ、筋状ひび割れ有り。
- ・交差部でφ5 cm程度の表層材の逸脱跡有り。粒状化して逸脱した恐れ有り。
- ・ひび割れ部に白濁したアスコンが粒状化したようなものが路面に確認できる。

写真－3 目地開口状況

以上の調査結果を総合的に評価し、箇所ごとに復旧断面と対策を設定し、浸水対策、切削・オーバーレイによる改良を行うこととしました。

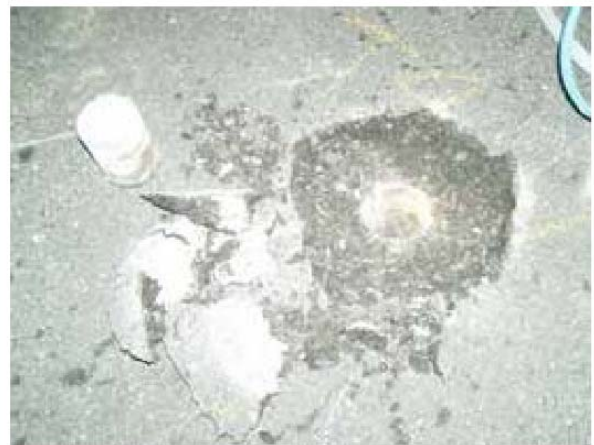
- ・空港の東側では、路盤と路床の境界から湧水が確認された。路床浸水が続く場合、設計支持力が将来的に確保できない。
- ・アスコンは空港東側では流動しやすい性状に加え、アスファルトは劣化・老化していることからひび割れ発生の懸念がある。
- ・空港西側はアスコン水分量が多く、表層と基層間の付着強度が弱い傾向、劣化・老化している傾向がある。

写真－4 コア採取（劣化が著しい事例）
