国道32号大豊トンネルの緊急点検について

土佐国道事務所

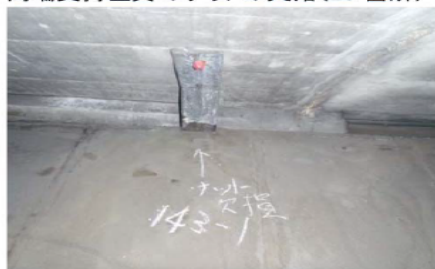
補修前

- ①両端支持金具ナットの欠損：約 3,200 箇所のうち 23 箇所
- ②吊り金具固定部コンクリートの浮き：約 1,600 箇所のうち 19 箇所

両端支持金具のナットの欠落(23箇所)
