吉野川水系旧吉野川における油の流出について

平成28年12月20日

問い合わせ先：国土交通省 徳島河川国道事務所

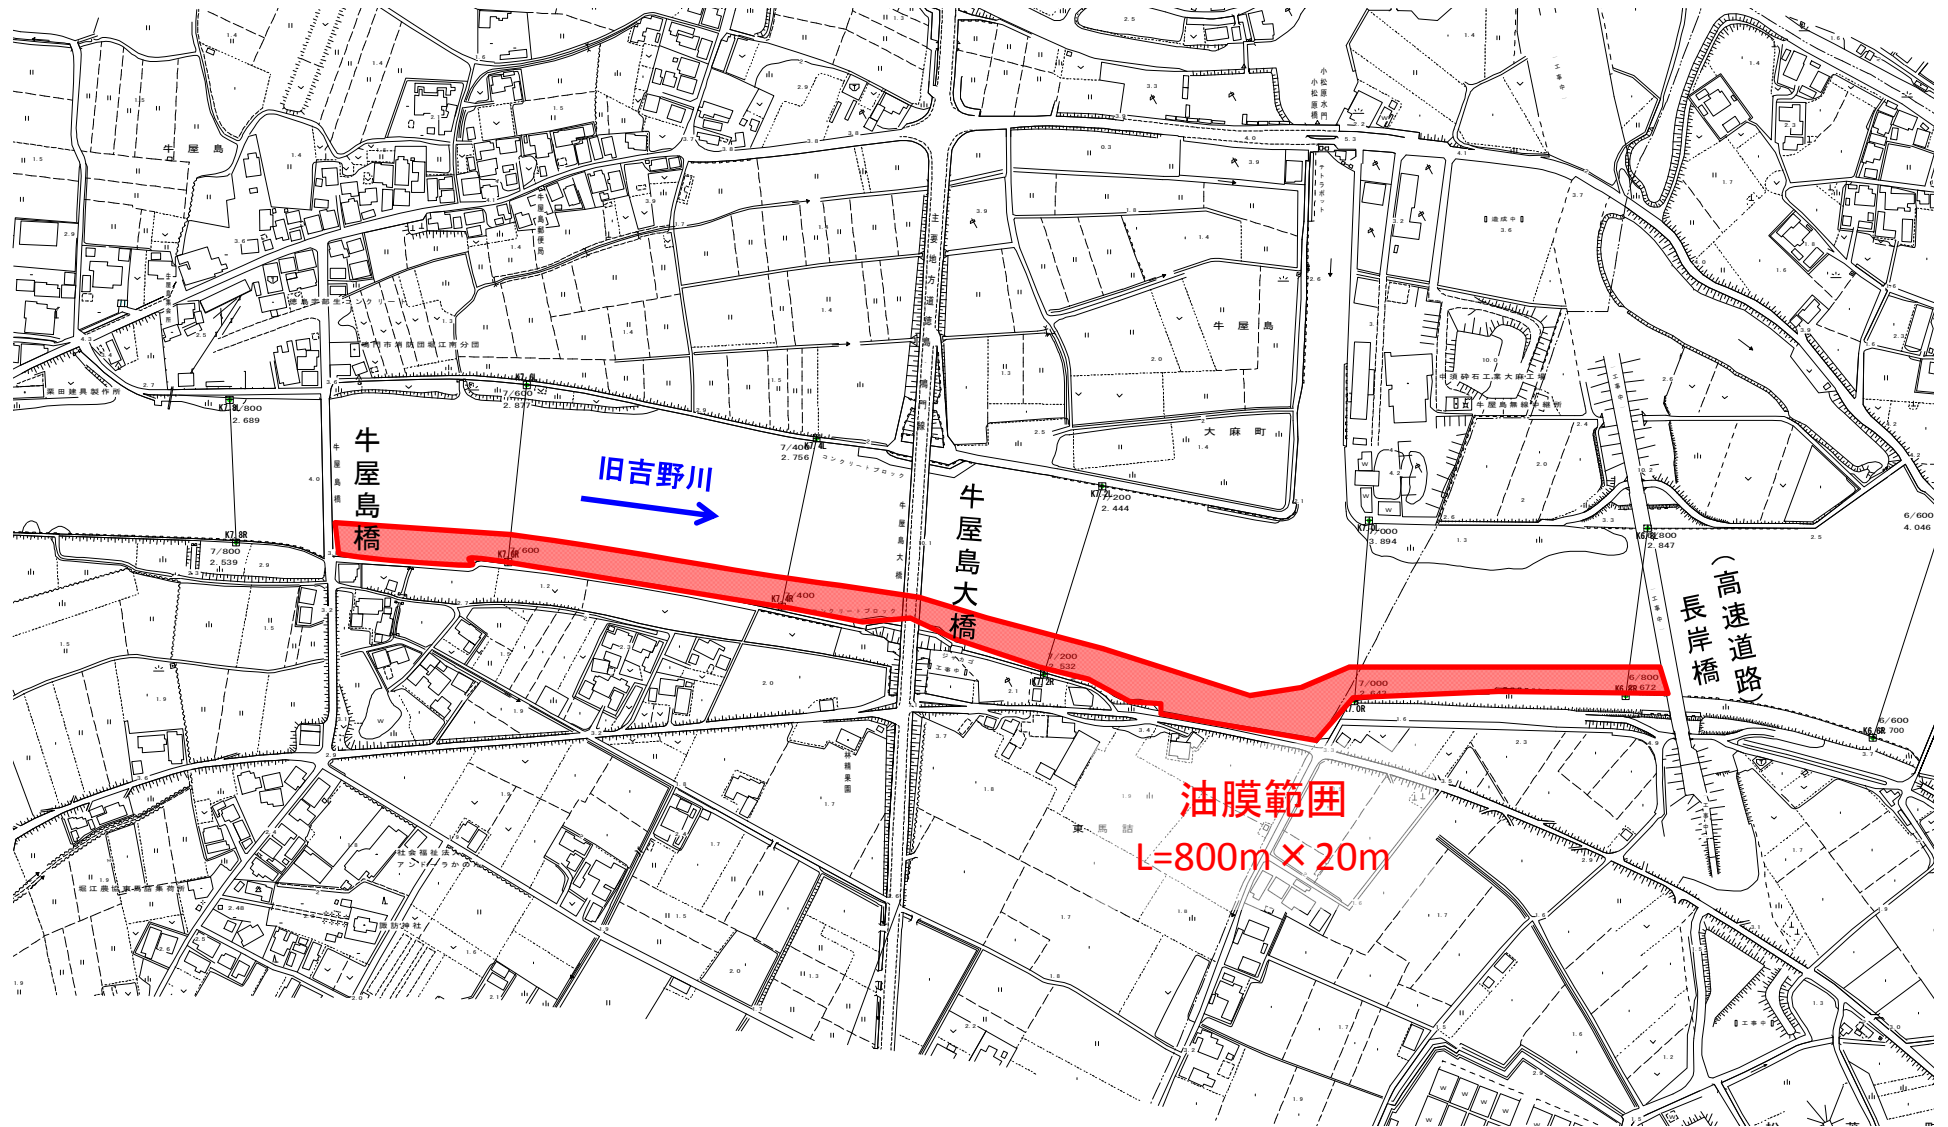
事故発生位置図（詳細図）

- ・平成28年12月20日（火）14時40分頃に鳴門市大麻町の旧吉野川の河川内において油が流出しているのが発見されました。
- ・旧吉野川に架かる長岸橋（高速道路）から牛屋島橋の右岸側（南岸側）の護岸沿いに、延長約800m×幅約20mの範囲で油膜が確認されました。（別図を参照。）
- ・現在、これ以上の拡大を防止するため、オイル吸着マット等で対策を実施しました。

- ・拡散防止対策として、油膜範囲を囲うようにオイルフェンス及び連結型オイル吸着マットを設置完了。

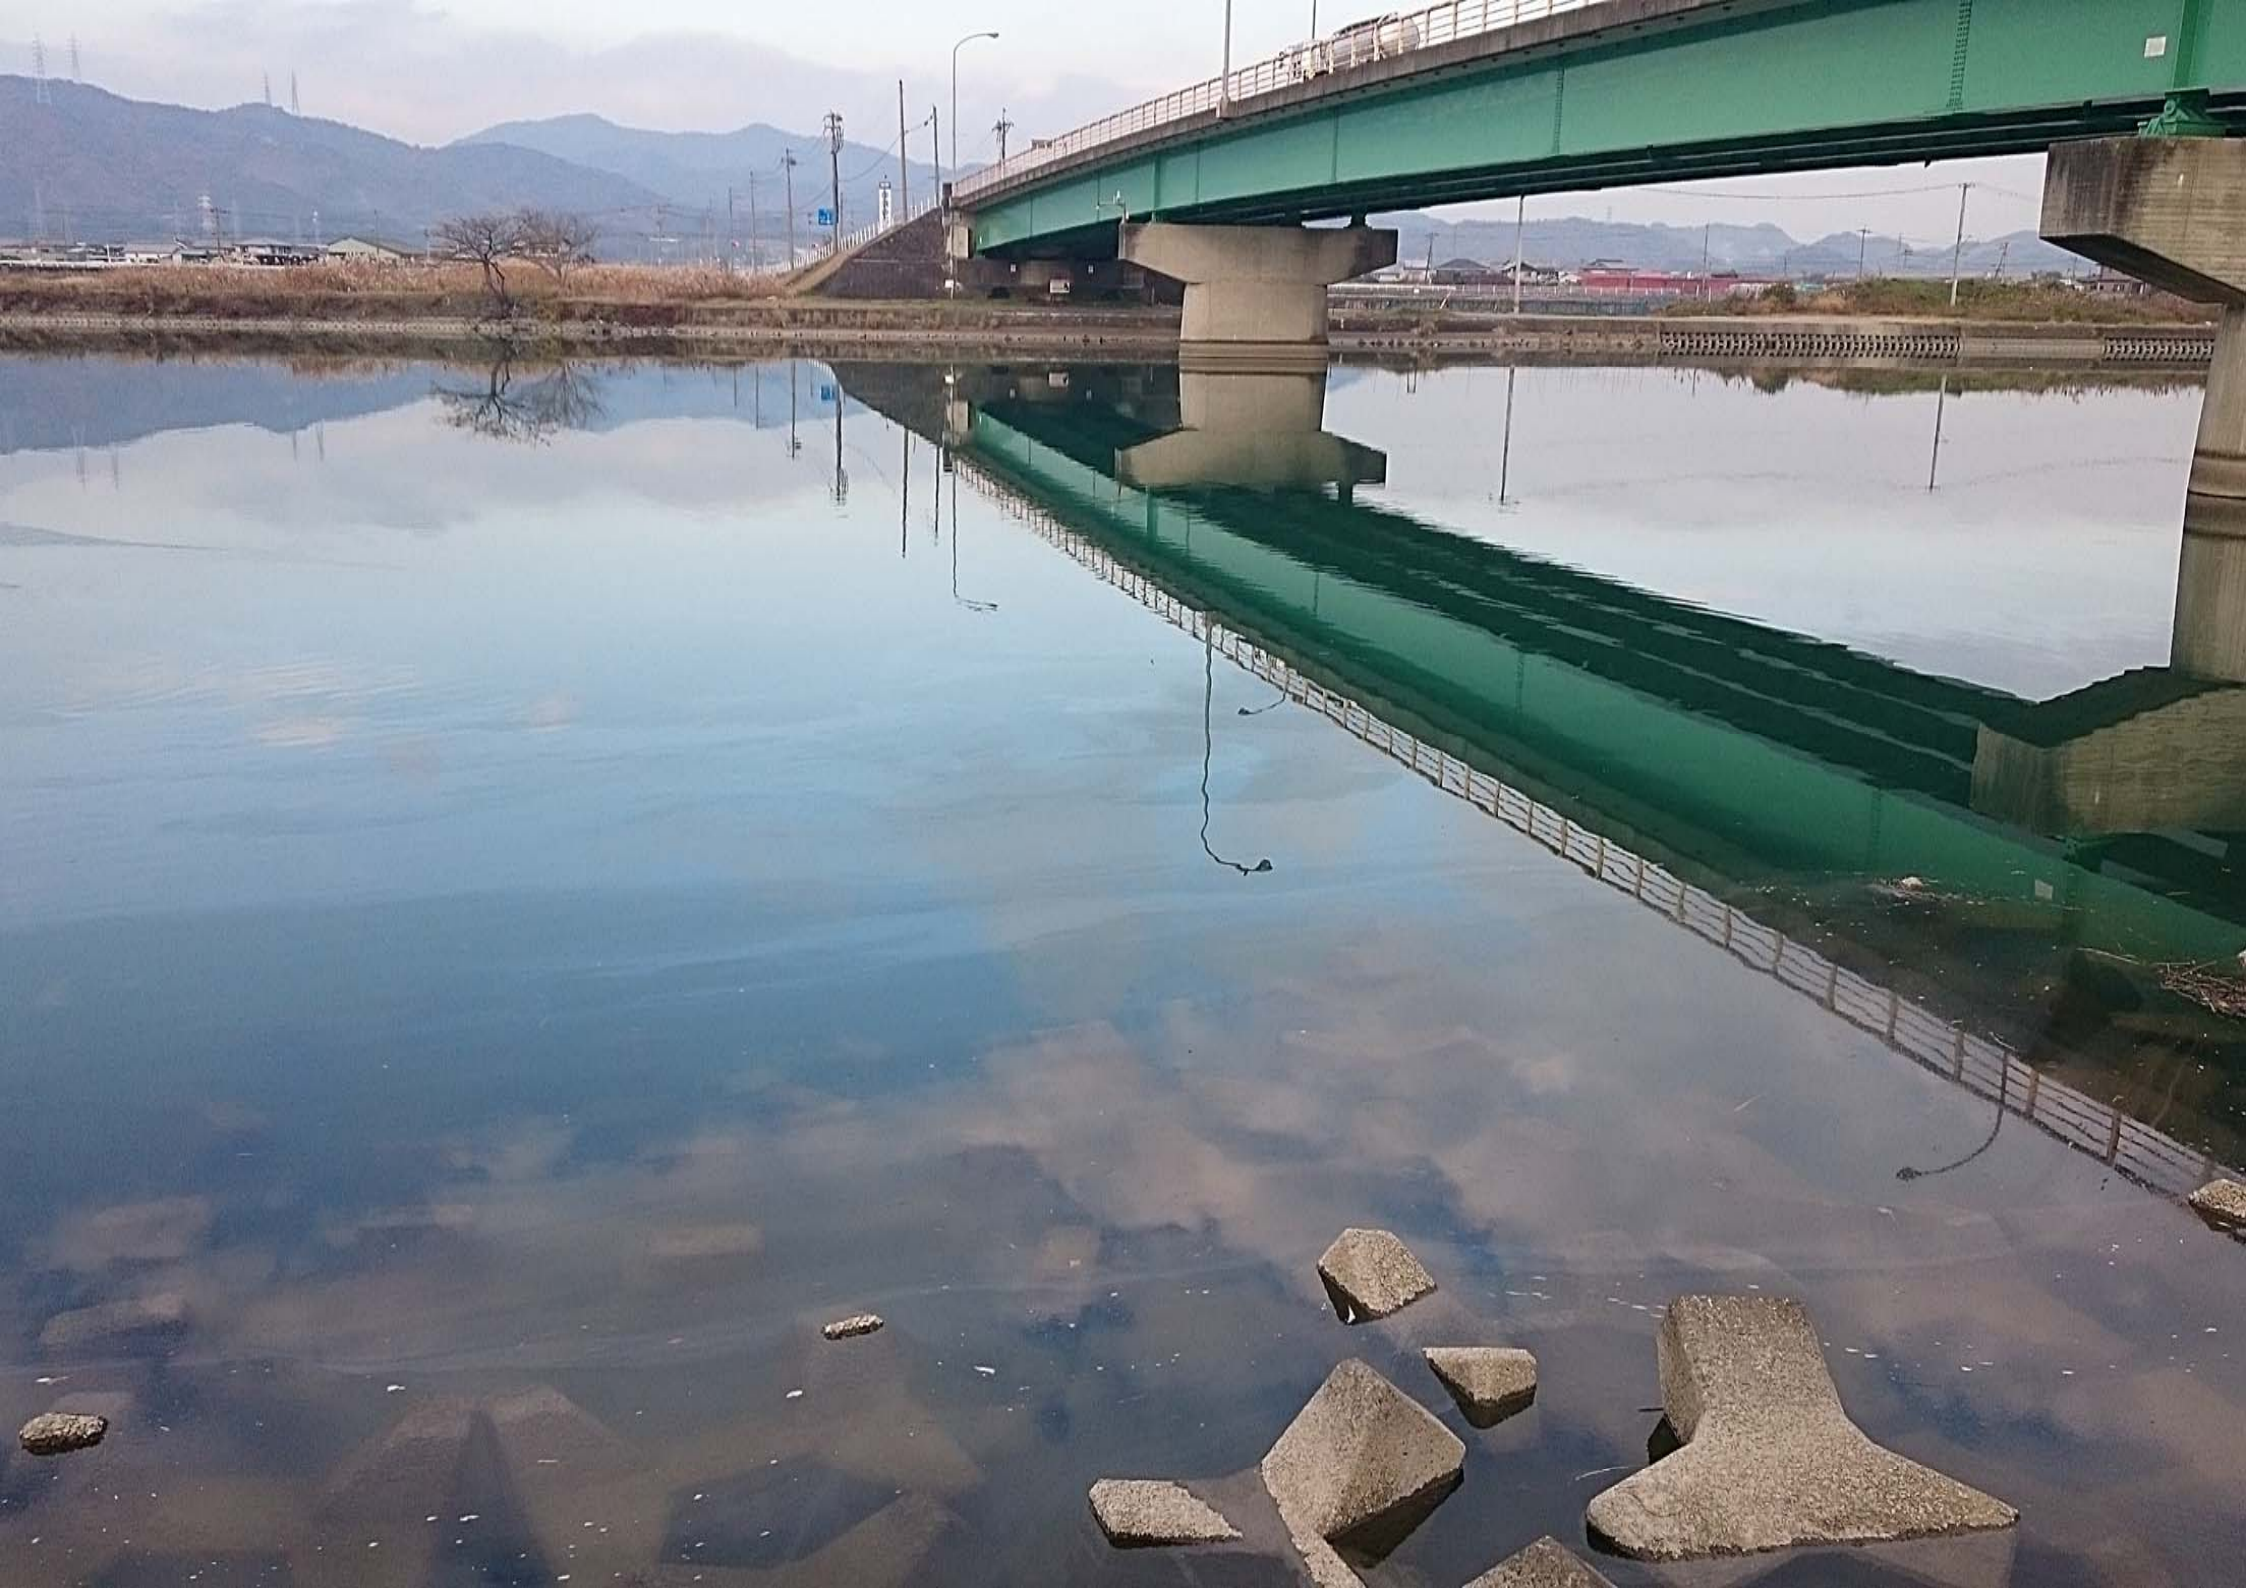
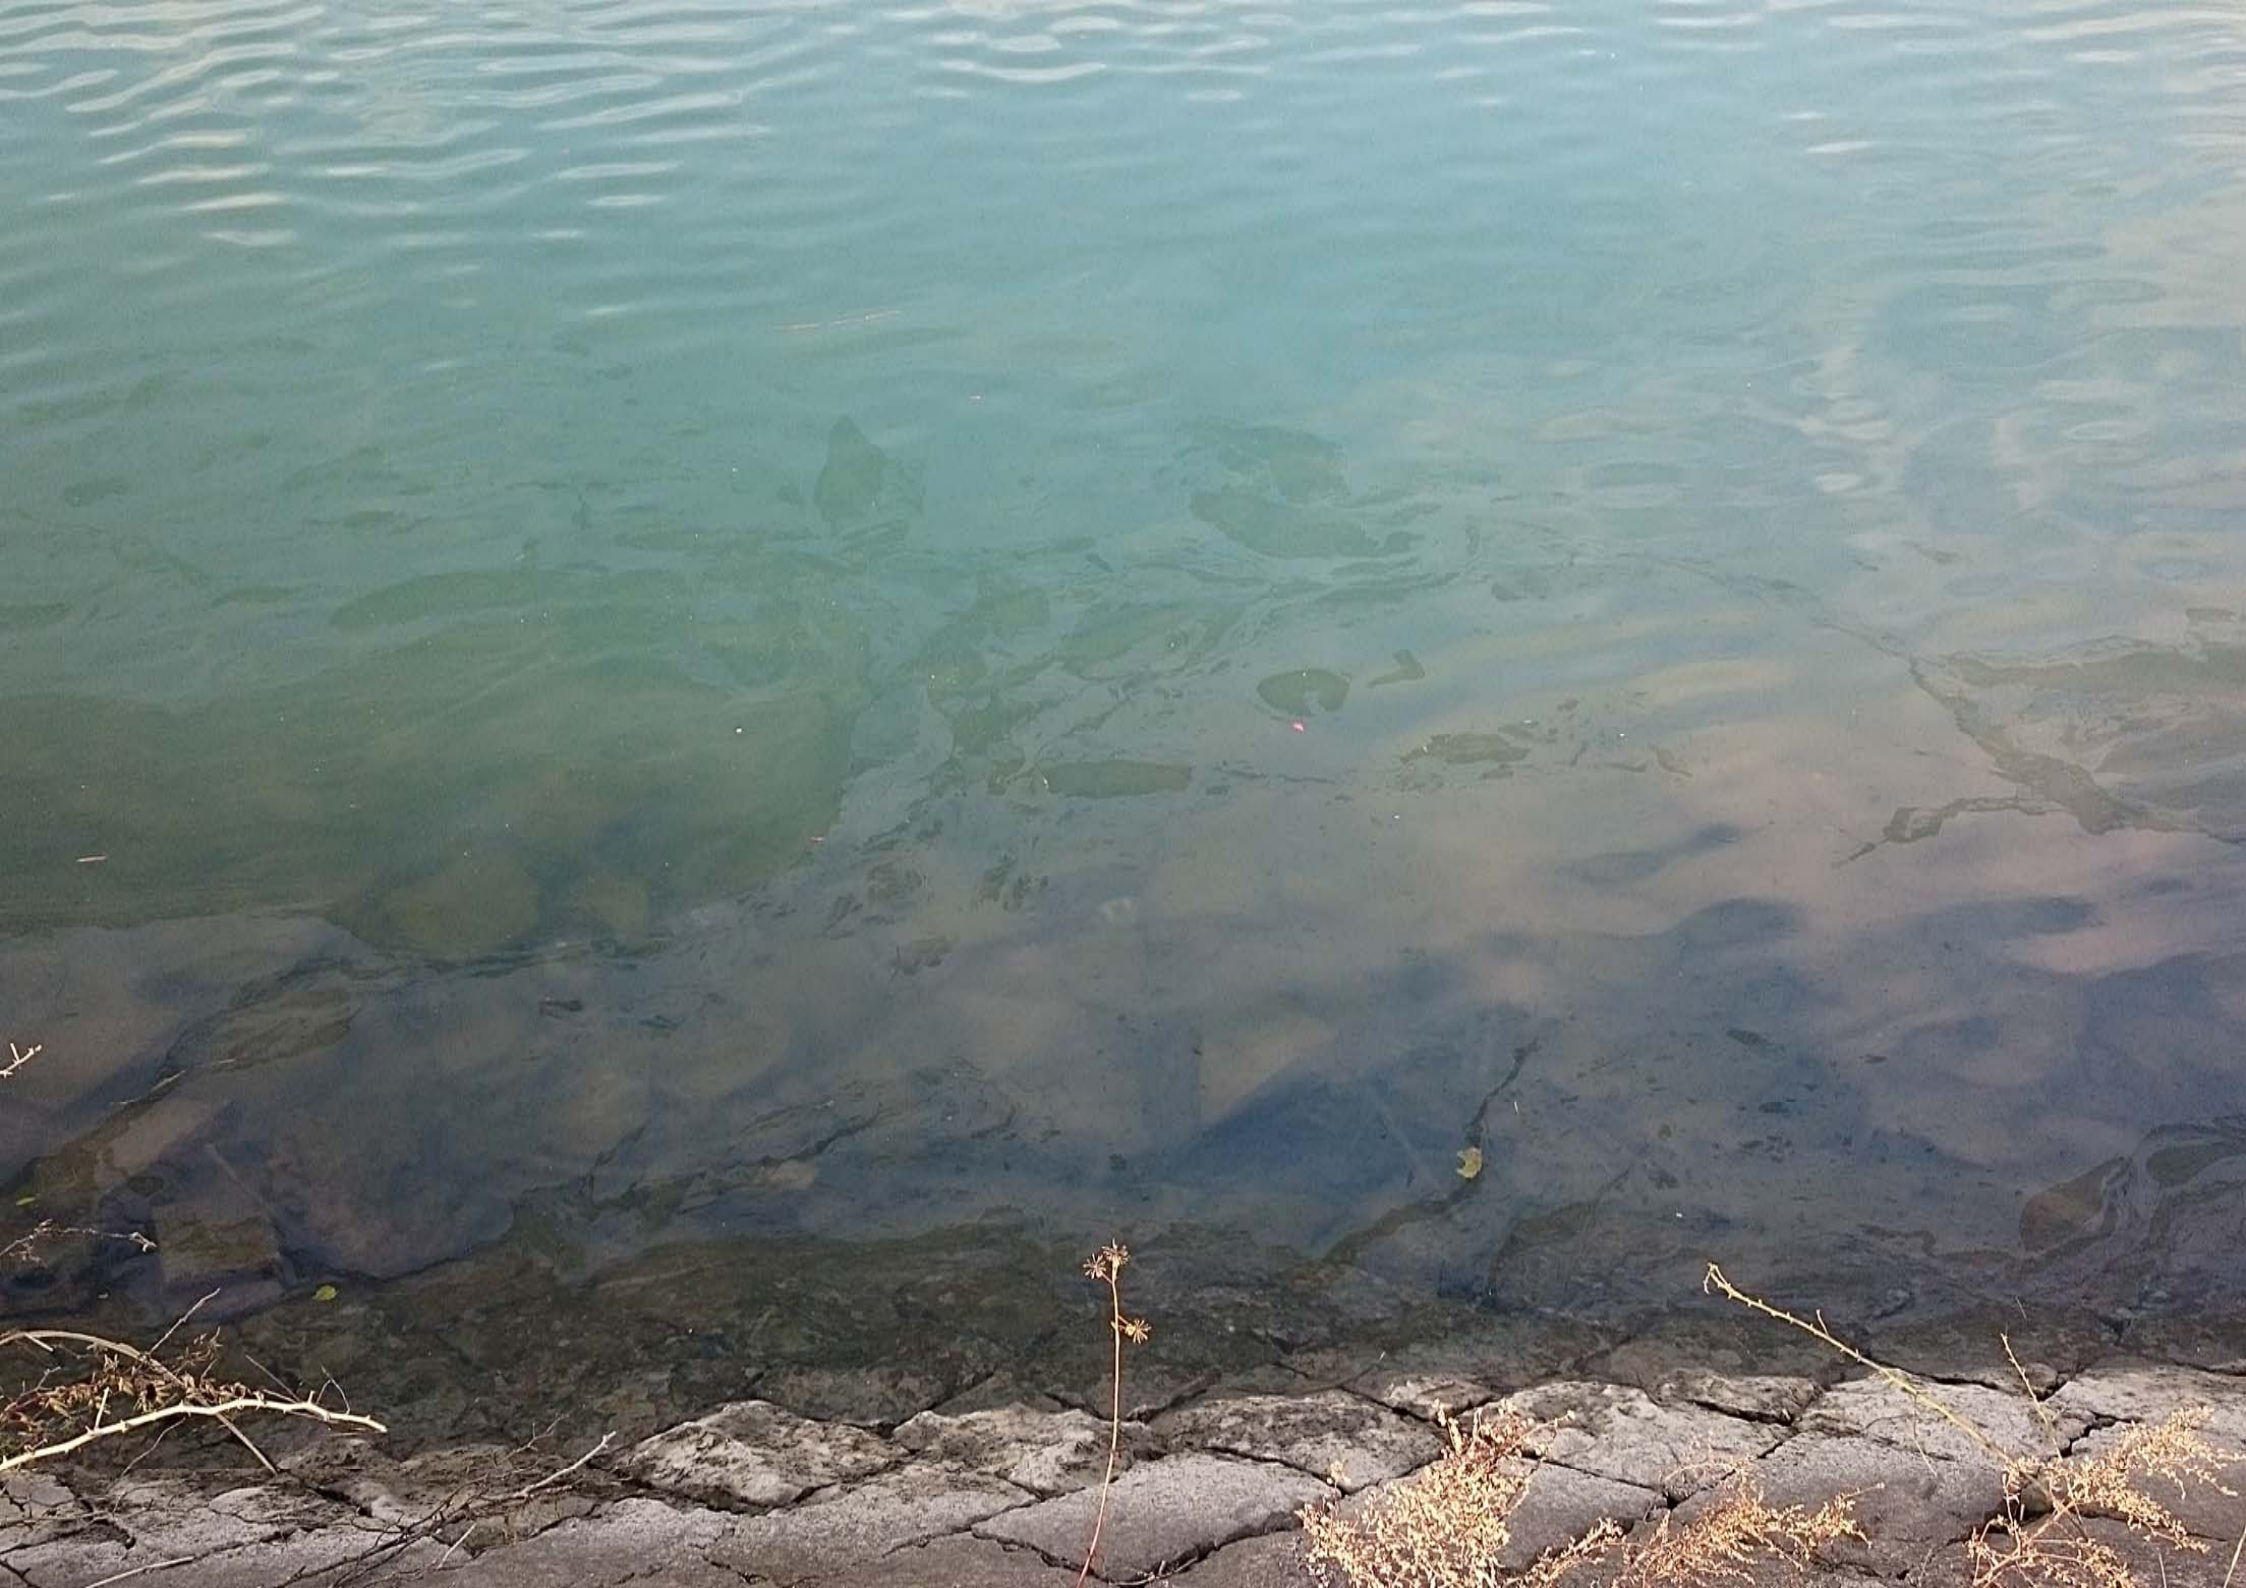
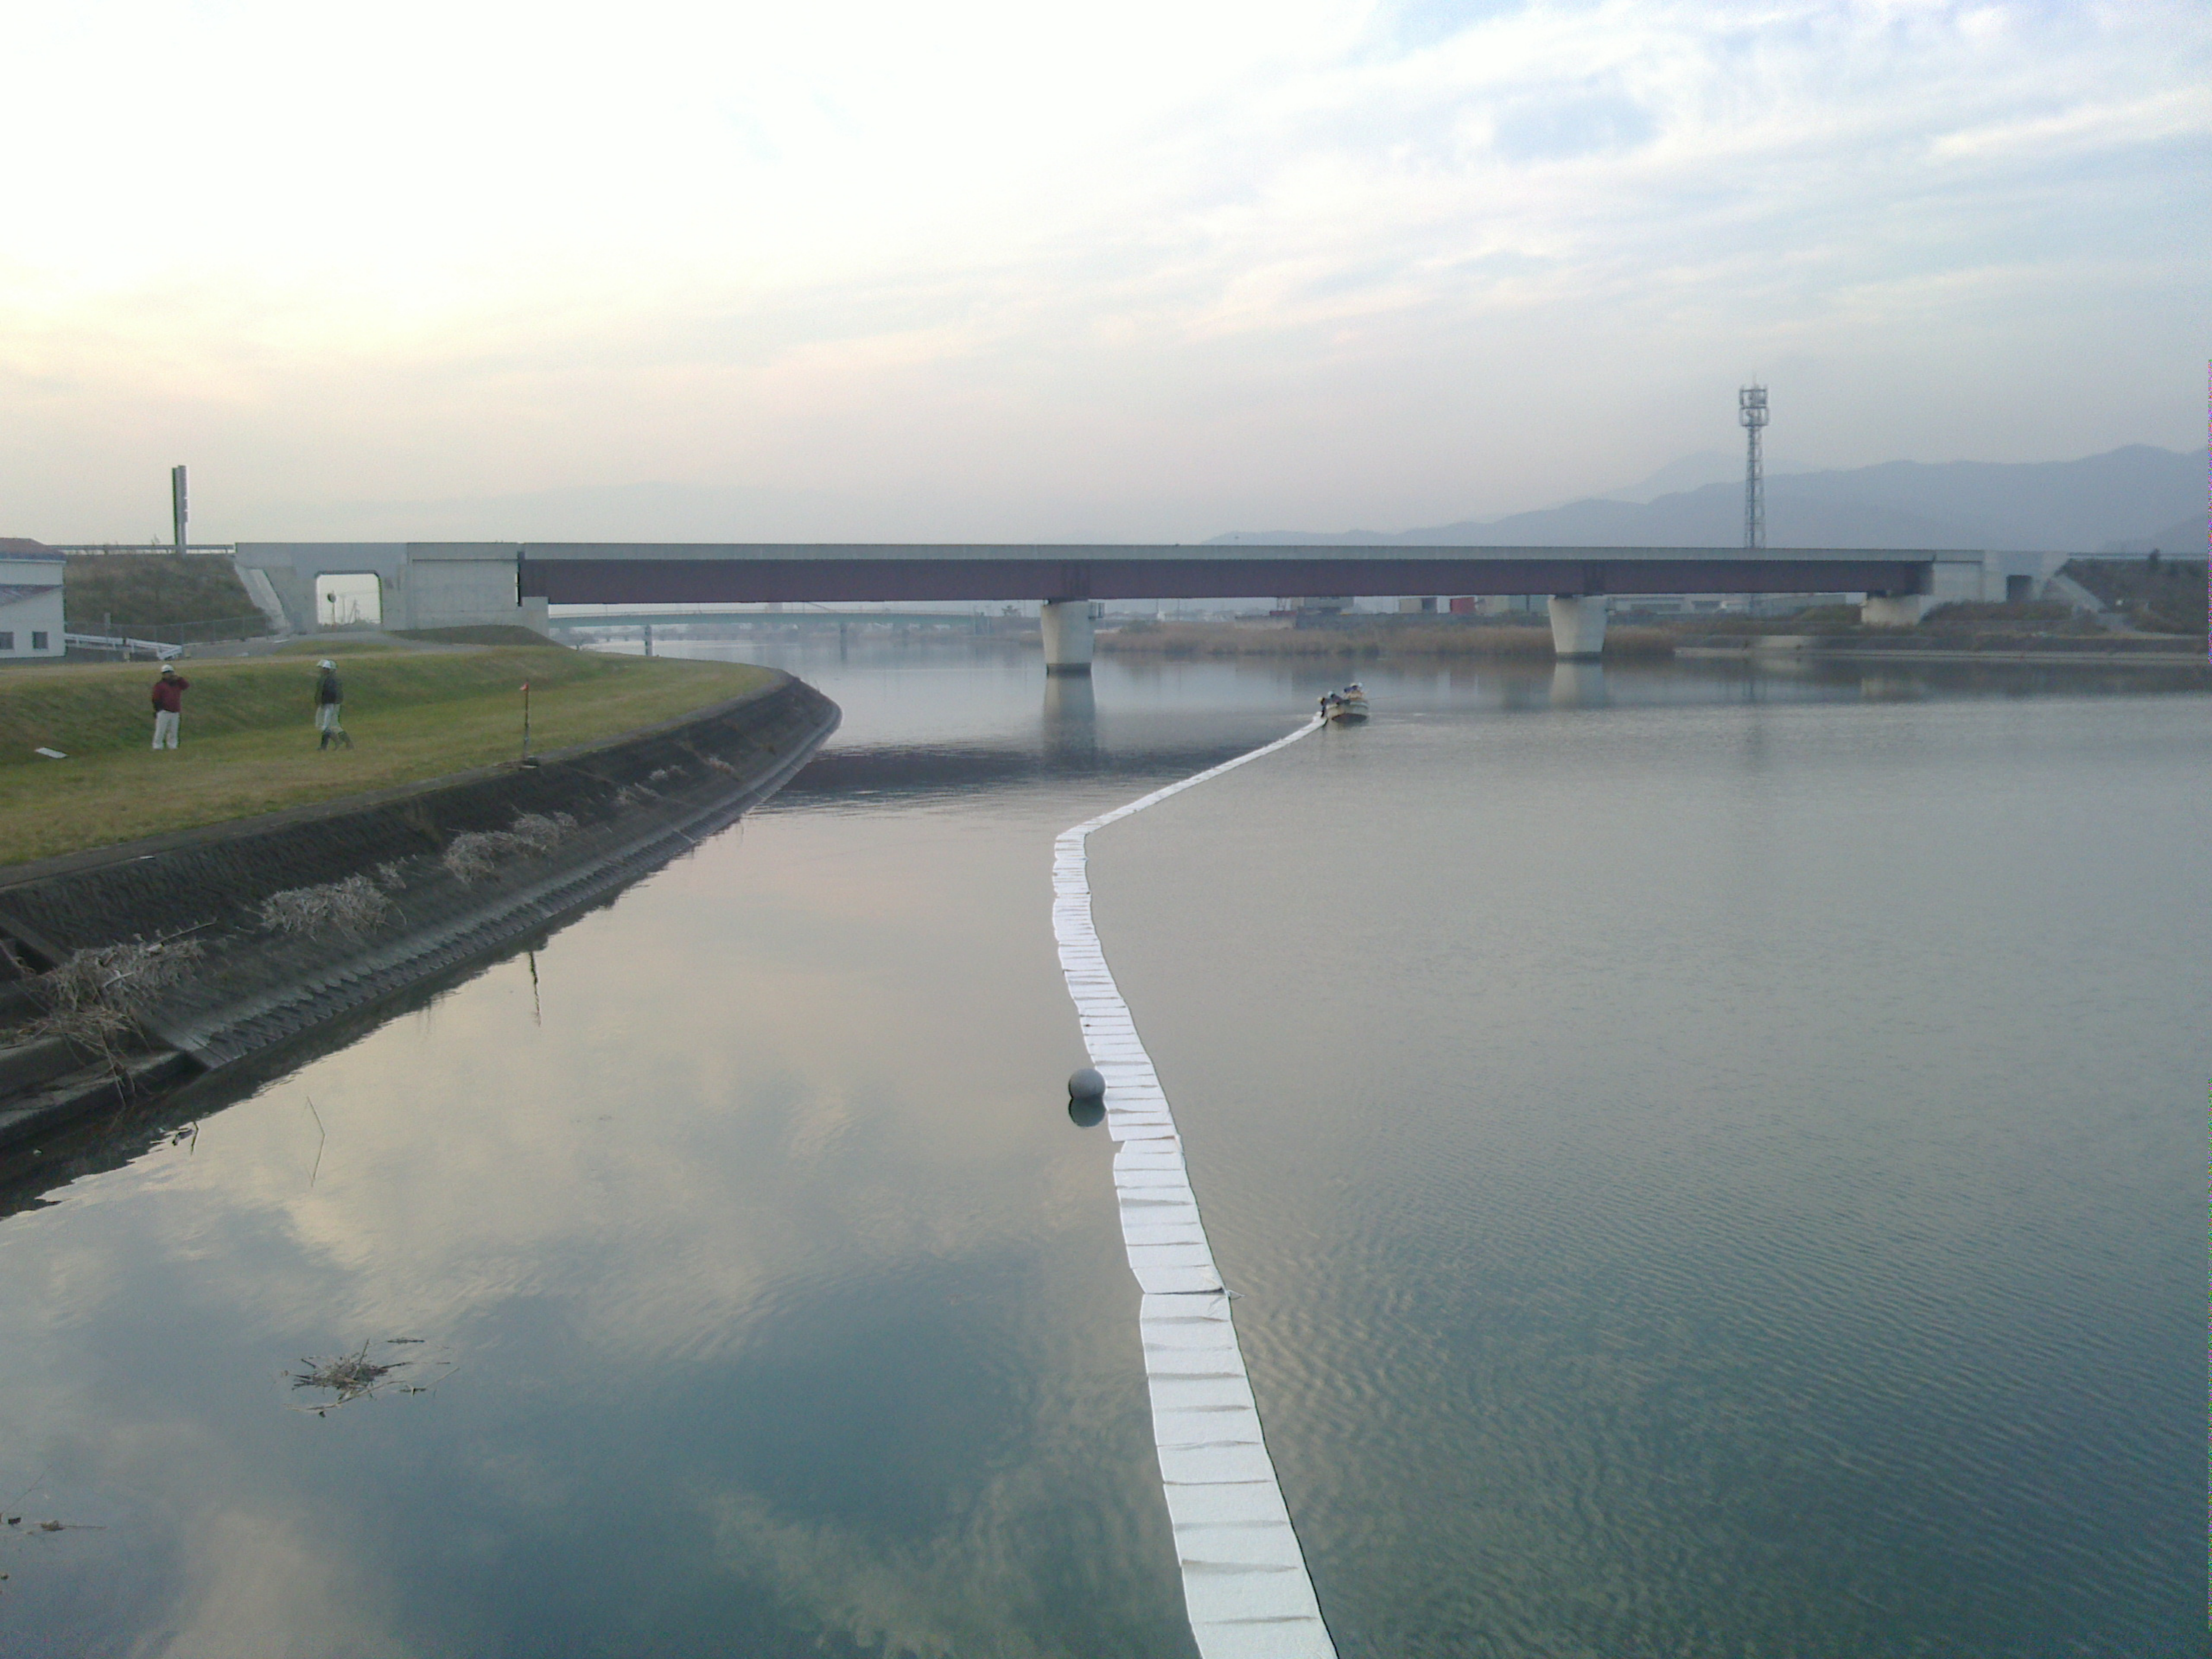
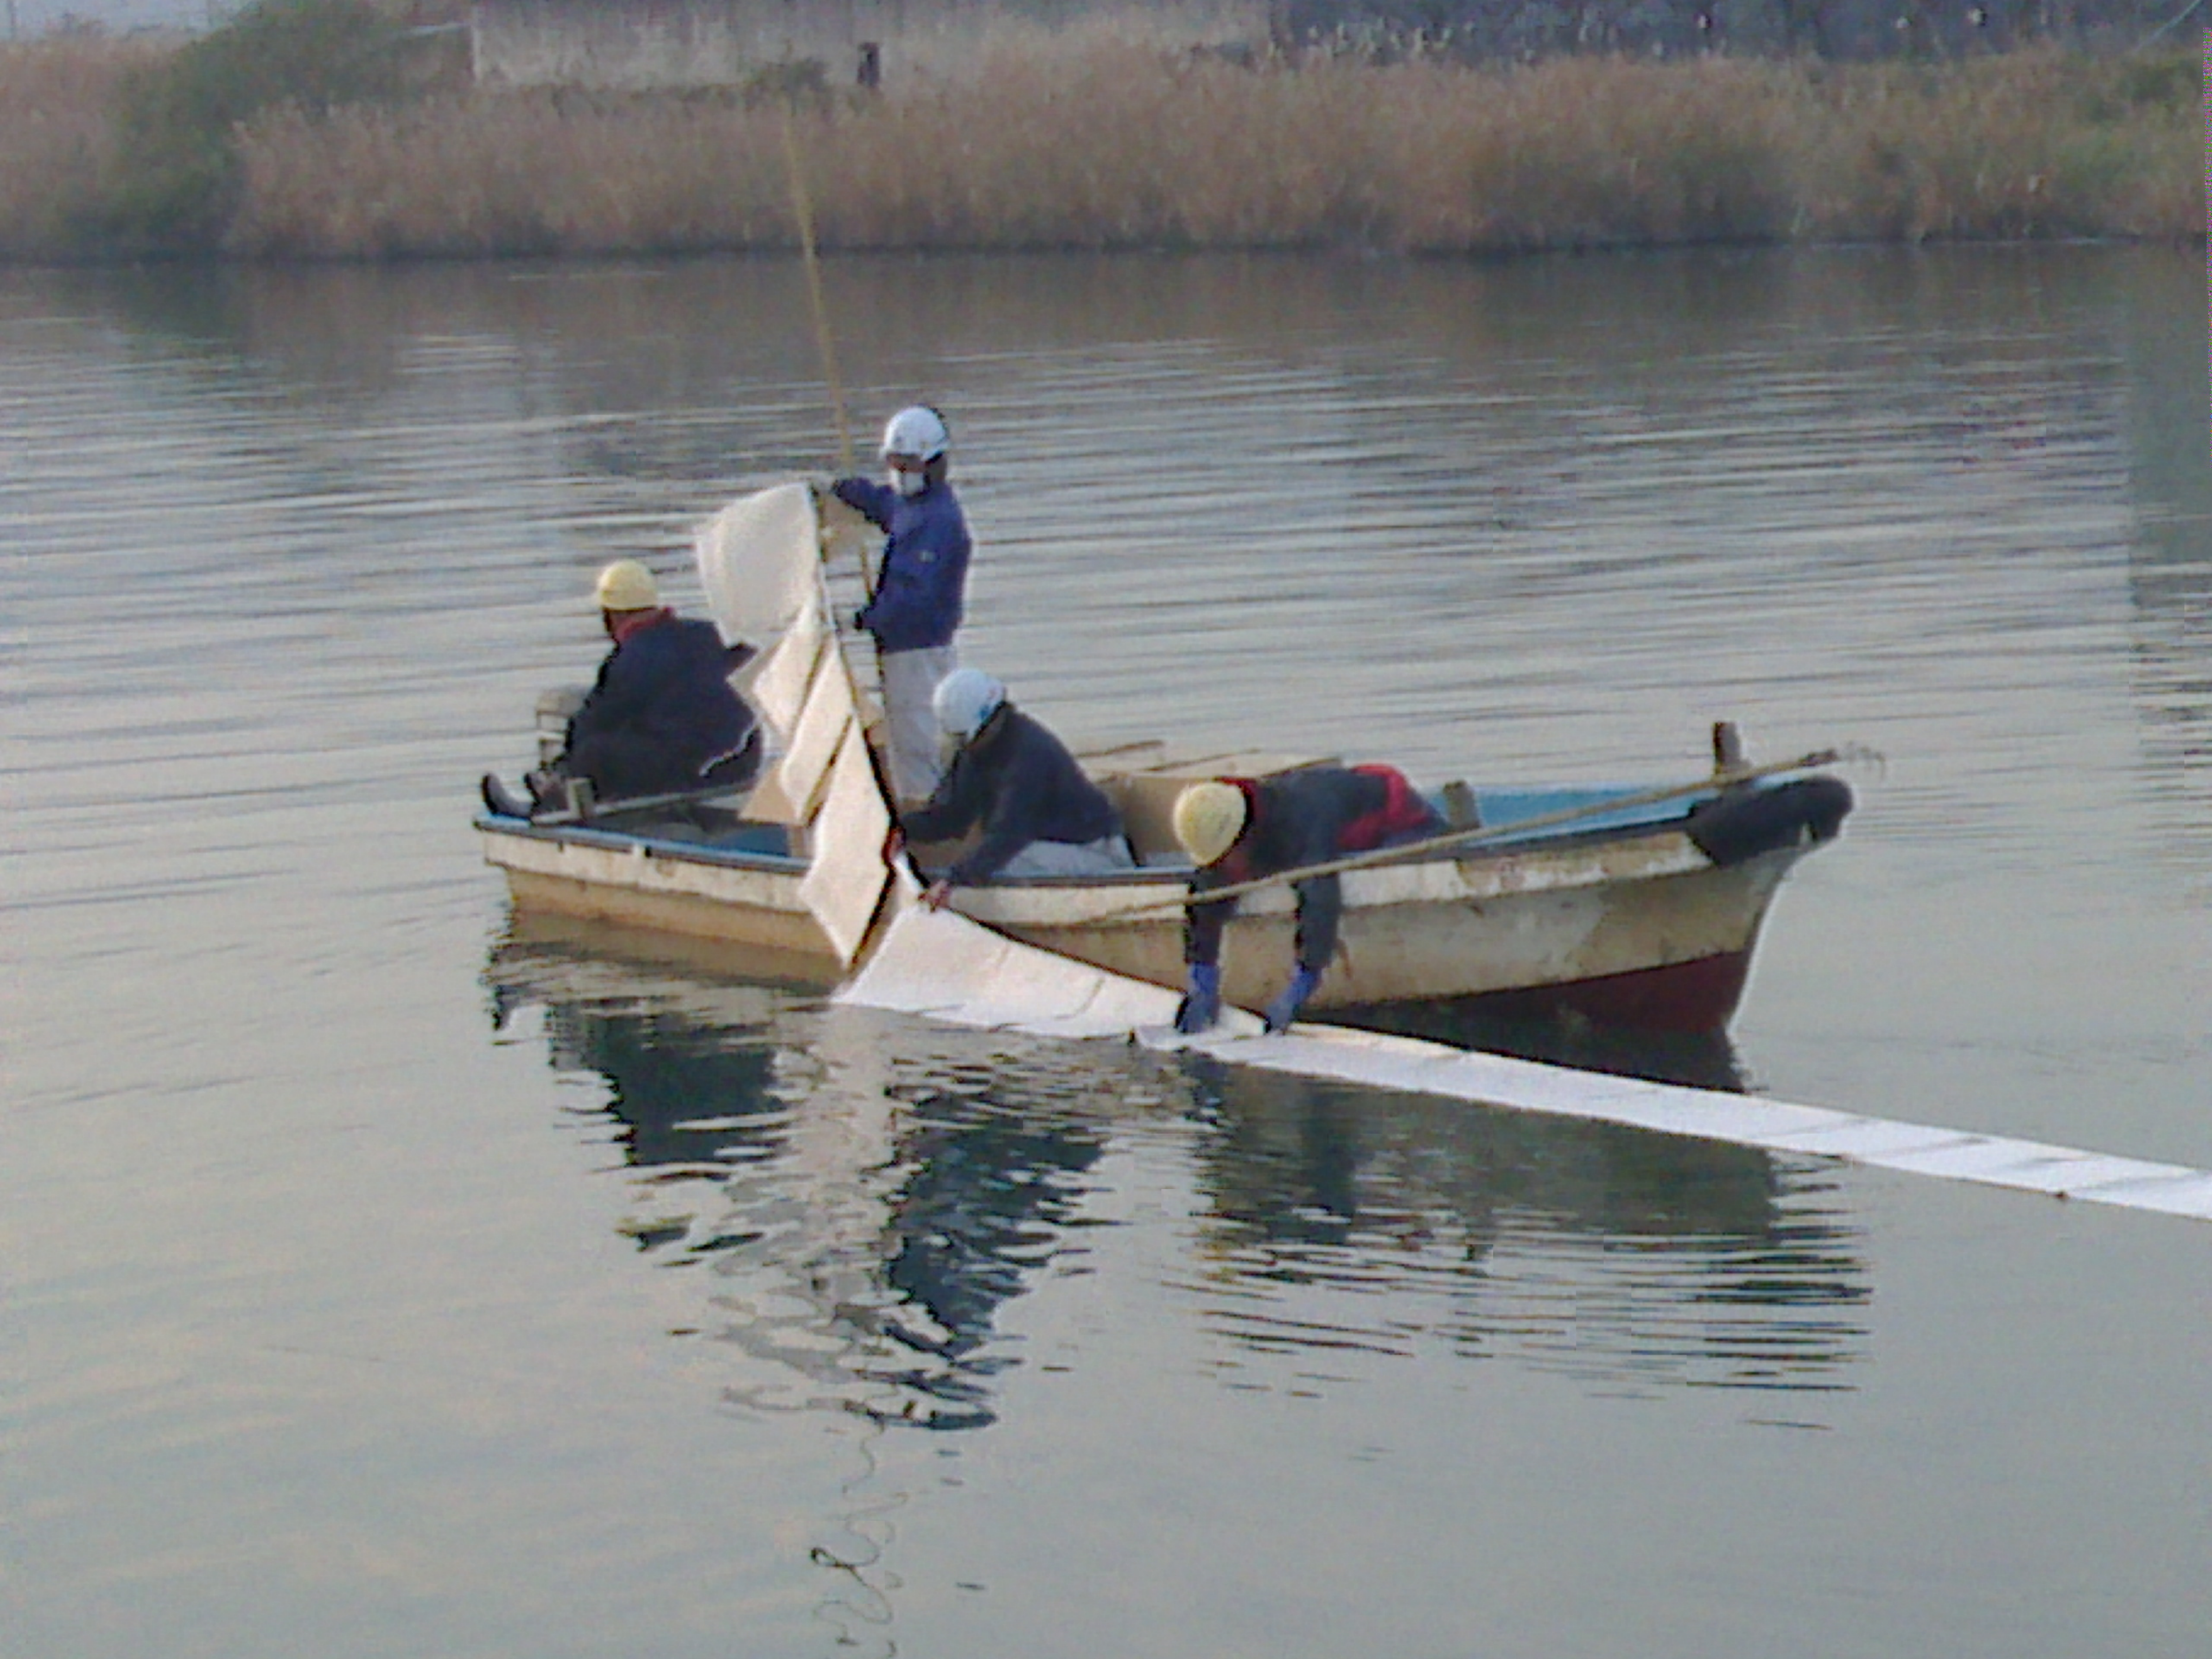
- ・油膜範囲の周囲にオイルフェンス及び連結型オイル吸着マットを設置したことで、油流出は停止。拡大防止対策を完了。

- ・明日21日にオイルフェンス及び連結型オイル吸着マット内の油膜を吸着マットで回収予定。
