3. 河道内に繁茂する樹木についての課題

3.1 治水上の課題

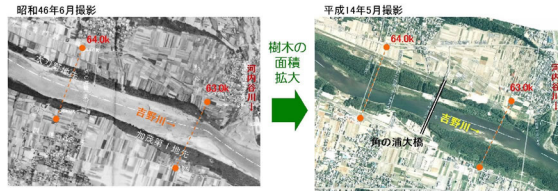
図 3.1.1 樹木の面積拡大状況（角の浦大橋地点 64.0k付近）

図3.1.1は、三野町角の浦大橋地点（64.0k付近）における樹木の面積が昭和46年から平成14年までに大きく拡大したことを示している。樹木が密生している箇所では水は流れにくいため、図3.1.2のように、樹木面積が拡大した箇所では、より高い水位で洪水が流下し堤防がより危険な状態にさらされることが懸念される。

別の見方をすると、樹木面積の拡大は、安全に流すことのできる洪水流量を減少させることとなり、治水安全度を低下させることになる。

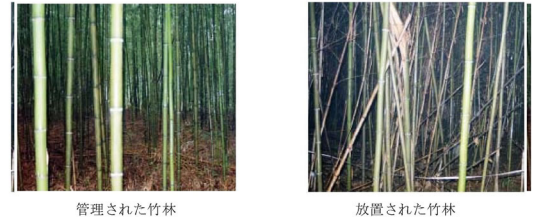
図 3.1.3 管理された竹林と放置された竹林

図3.1.3は、間伐等の維持管理が適正に行われている竹林（管理された竹林）と、放置された竹林の例を示している。これを見ると、放置された竹林の方が、水の流れを阻害する度合いが大きいことが視覚的、直感的に分かる。つまり、放置竹林の増加は、洪水を安全に流すことができる面積（能力）を減少させることとなり、ひいては（1）と同様に洪水時の水位上昇や、治水安全度の低下をもたらすことが懸念される。

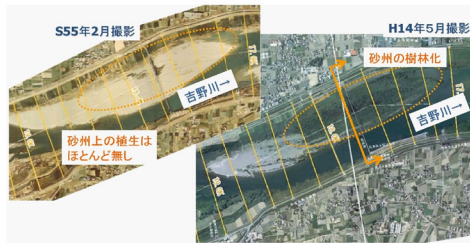
図3.2.1 砂州の樹林化（高瀬橋地点 17.8k付近）

図3.2.1は、高瀬橋地点（17.8k付近）の砂州上の樹木の繁茂状況の変化を示したものである。

昭和55年当時の砂州にはほとんど樹木は見られず、礫河原であった。ところが、平成14年には砂州が樹木で覆いつくされており、この25年間で樹木の繁茂が砂州上で大きく進行したことが鮮明にわかる。

前章で示したとおり、吉野川には、礫河原を繁殖場所とするコアジサシなどの鳥類が多く存在している。砂州等において樹林化が進行すること、つまり礫河原が減少することは、礫河原を好む生き物の生息区域を減少させることとなり、生態系を変化させる可能性が考えられる。

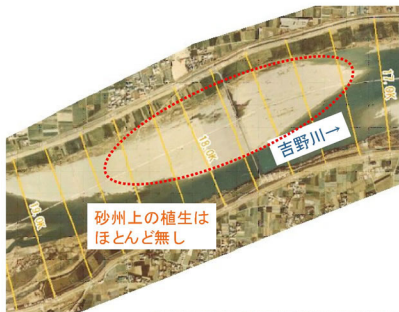
昭和 55 年 2 月
撮影航空写真

図3.2.3は、高瀬橋付近の河床の経年変化を示している。礫河原の残る昭和50年と、樹林化が進行した平成7年や平成14年の河床を比較すると、平成14年では、水際部が切り立っていることが確認できる。これは、「砂州上の樹木が砂を捕捉」→「砂州の高地化が進行」→「砂州が樹木繁茂により適した環境へと変化」→「樹木の繁茂が進行」→「砂州上の樹木が砂を捕捉」の循環により、水際部が直立化していったと想定される。

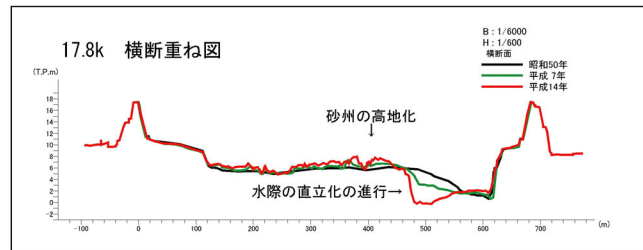
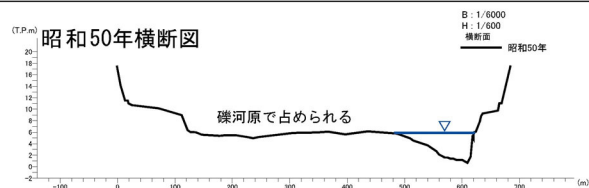
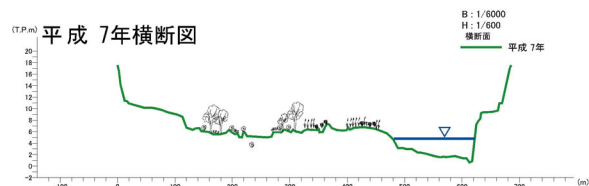
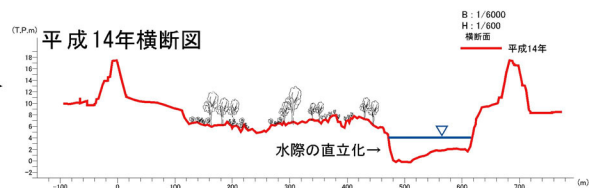
図 3. 2. 3 河床の断面形状変化 (高瀬橋地点 : 17. 8k 付近)

一般的に、コイ、ギンズナ等は、水際部のなだらかな浅瀬に生育する植物を産卵場所とするため、もし、その水際部が直立化すると産卵場所を失う。

このことから、砂州上での樹木繁茂に起因する水際部の直立化は、水際部のなだらかな浅瀬の消失を意味し、コイ、ギンズナ等の産卵場所を奪うこととなり、結果として生態系を変化させることが考えられる
