国道11号徳島市南常三島で追突・接触事故防止を目的に 交差点改良工事を行いました。

【概要】

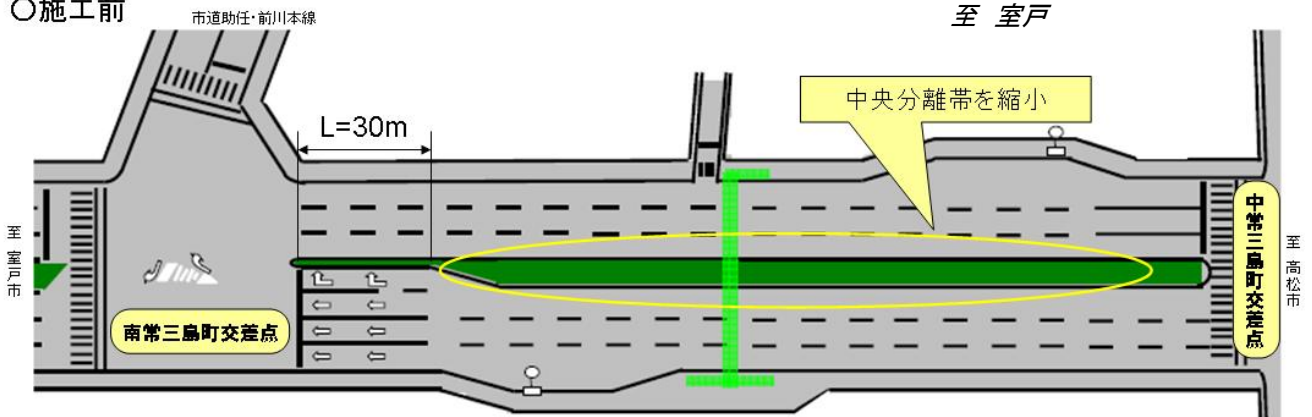
○施工前

国道11号南常三島町交差点では、徳島市道助任・前川本線の整備に伴い、吉野本町方面に向かう右折車両が増加し、右折車線長の不足による追突事故や接触事故が多発していました。

追突・接触事故を防止するため、中央分離帯を縮小し右折車線を延伸する交差点改良工事を行いました。

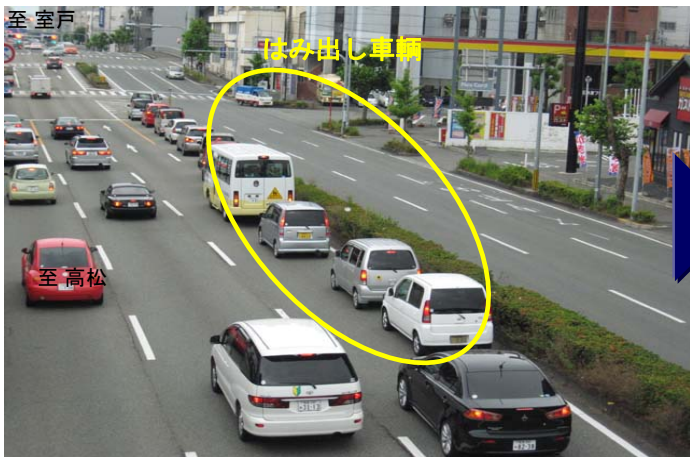
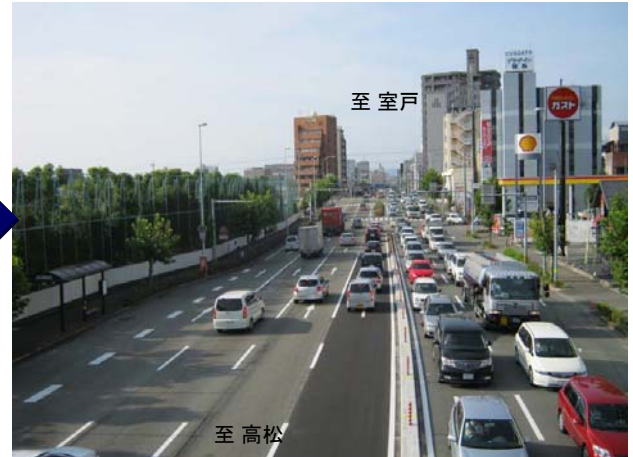
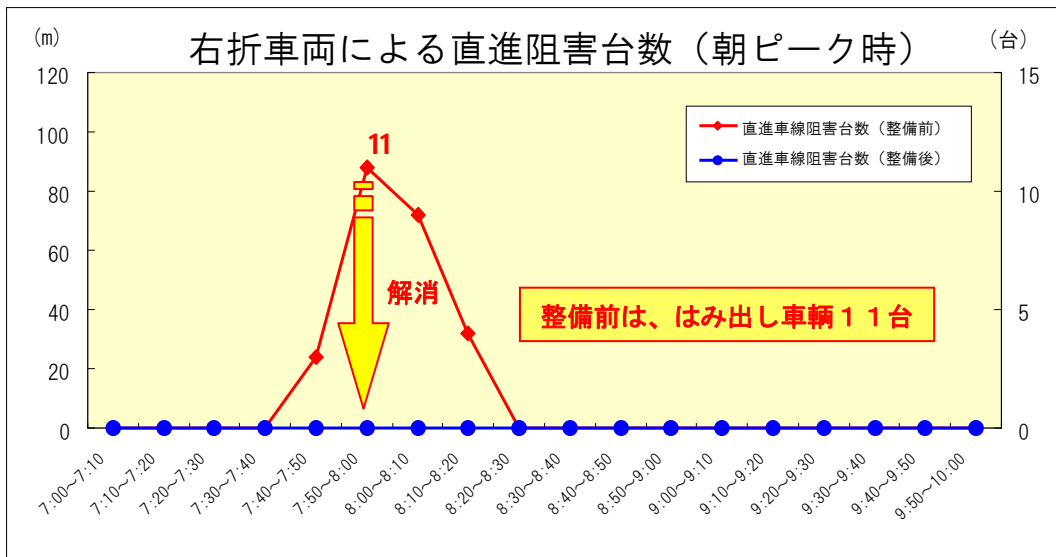
- ・南常三島町交差点では、平成16年～平成20年の間15件の事故が発生。うち、右折レーンでの追突・接触事故が6件発生。
- ・整備後の右折レーンでの追突・接触事故は0件。
- ・中常三島～南常三島町交差点間の平均走行速度の夕方ピーク時で、**約8km/h**向上し渋滞緩和にも効果を発現。
