庁舎の対津波改修

日和佐地方合同庁舎

庁舎の耐震・対津波改修

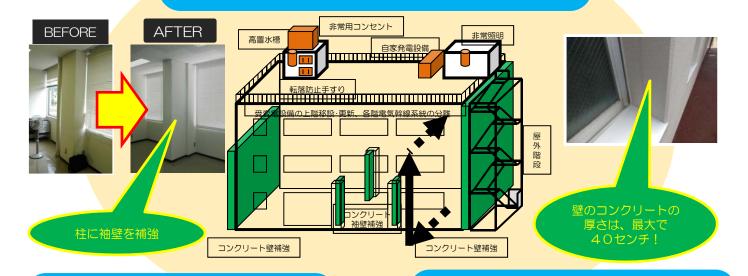
津液にも耐えられる構造……この建物は、建築基準法より1.25倍の耐震性を持っていましたが、 津波により倒壊する可能性が判明したため、津波本体の波圧に耐える 補強を行い、漂流物の衝突にも備えました。
