令和4年12月16日
大洲河川国道事務所
肱川ダム統合管理事務所
山鳥坂ダム工事事務所

肱川の渇水状況について

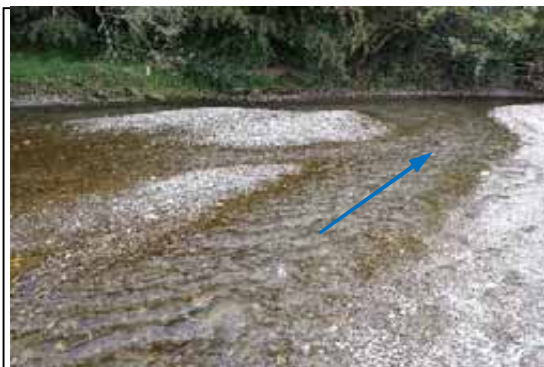
調査地点	肱川本流 五郎大橋下流		
産卵場位置 (下図：国土地理院航空写真)			
調査開始時刻	11:54	水温()	14.0
アユの確認状況	確認なし	産卵の有無	有・ 無
最浅部の水深(m)	0.08	最深部の水深(m)	0.19
補足	水中部の白濁は確認されず、河床に堆積物なし。前回調査からの水深低下は確認されず、今後調査予定がないことから水位計撤去。

産卵痕確認地点

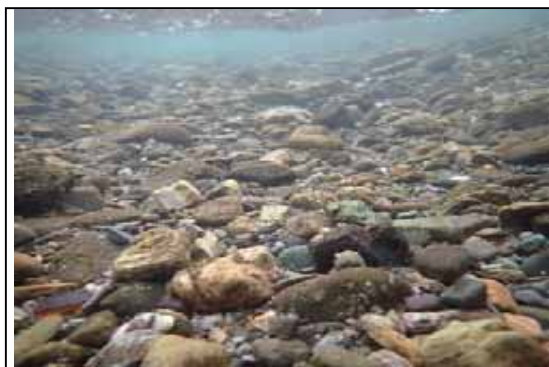
河床の状況

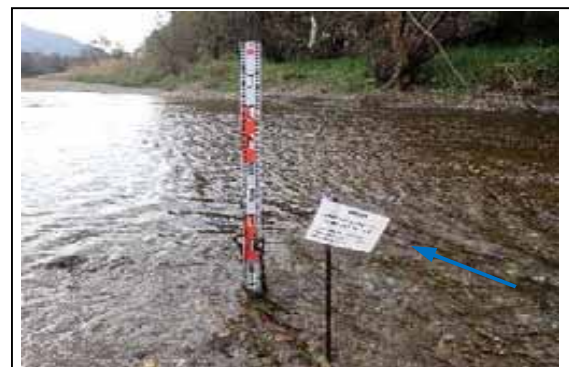
水位計設置状況（撤去前）

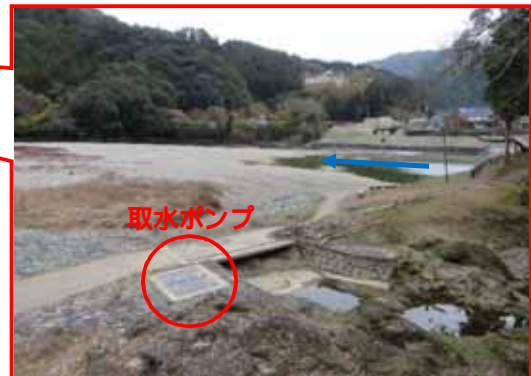
大洲市肱南地区（土堀川）へは大洲城内濠浄化として肱川に設置した取水ポンプで導水していますが、水位低下に伴い12月6日からポンプが停止しております。水位低下に伴うポンプ停止は運用開始以来今回初めてです。

取水ポンプ設置箇所（R4.12.7撮影）

なお、通常時の写真に写っているコイについては既に大洲市により内濠菖蒲園に移動済みです。現在、復旧に向け、検討を行っています。

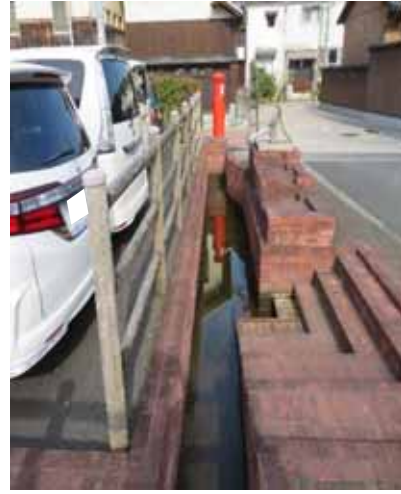
「あさもや前」（R4.12.8撮影）

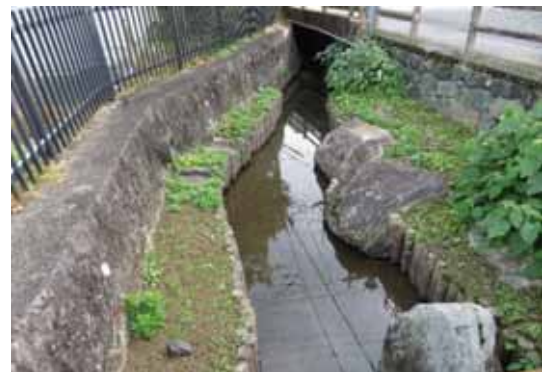
大洲南中学校前の水路（R4.12.8撮影）
