Ministry of Land, Infrastructure, Transport and Tourism

令和4年12月16日 大洲河川国道事務所 肱川ダム統合管理事務所 山鳥坂ダムエ事事務所

# 肱川の渇水状況について

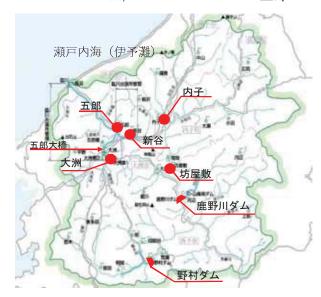
渇水前の11月10日及び環境影響調査を行った日の内12月13日の肱川の 流況は以下のとおりです。

鹿野川ダム		鹿野川ダム	
貯水位	73.14 m	貯水位	66.70 m
流入量	2. 78 m³/s	流入量	2.84 m³/s
放流量	6. 07 m³/s	放流量	2.84 m³/s
貯水率	26.40%	貯水率	0.70%
野村ダム		野村ダム	
貯水位	164.83 m	貯水位	164.11 m
流入量	$0.94  \text{m}^3/\text{s}$	流入量	$0.99  \text{m}^3/\text{s}$
放流量	1. 35 m³/s	放流量	1. 3 1 m³/s
貯水率	69.20%	貯水率	61.20%
河川流量		河川流量	
坊屋敷	2. 7 4 m³/s	坊屋敷	2. 08 m³/s
内子	1. 0 2 m³/s	内子	1. 26 m³/s
大洲	8. 37 m³/s	大洲	4. 35 m³/s
新谷	O. 11 m³/s	新谷	0. 19 m³/s
五郎	8. 24 m³/s	五郎	6. 53 m³/s
