# 物部川流域学識者会議 現地視察

平成28年9月15日  
高知河川国道事務所  
高知県

# 河川の維持管理

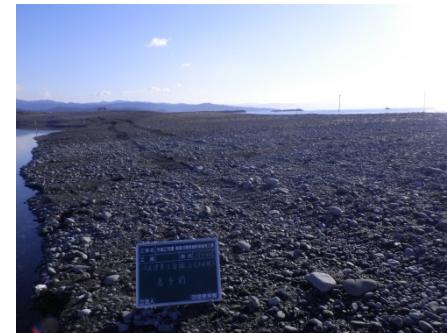
河口閉塞による後川の排水不良、高水敷浸水による河川利用・河川巡視への支障、アユ等の回遊魚の遡上・降下の障害等による生態系への影響を防止するために、適切な河口砂州の管理を実施する。

河口閉塞状況

毎日の巡視と、閉塞傾向の際はCCTVカメラによる状況把握を行い、閉塞時には河口砂州の開削を継続して実施。(河口砂州の開削は、毎年10回程度)

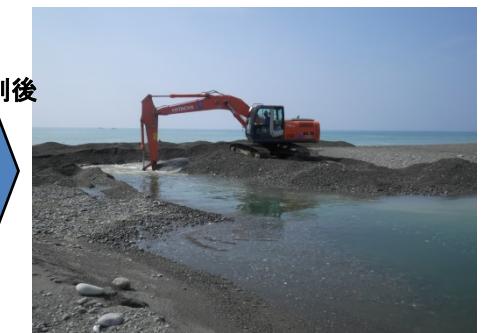
河口閉塞時の砂州の開削状況

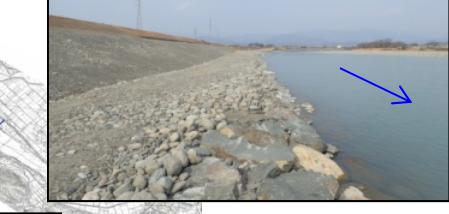
H27災害復旧箇所(侵食対策)  
右岸立田箇所:3k6+150～4k/0+50

復旧後の状況

- ・深渕箇所にて低水護岸の侵食が確認されたため、大型連節ブロックによる復旧工事を実施。
- ・立田箇所にて低水部の根固めブロックの崩落が確認されたため、捨石による復旧工事を実施。

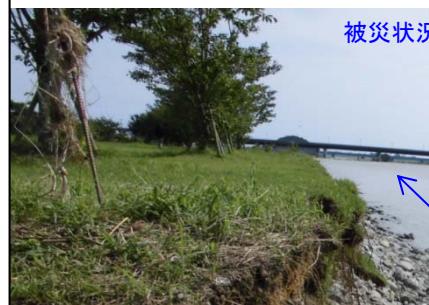
H27災害復旧箇所(侵食対策)左岸深渕箇所:3k6+100～3k/8+100

被災状況

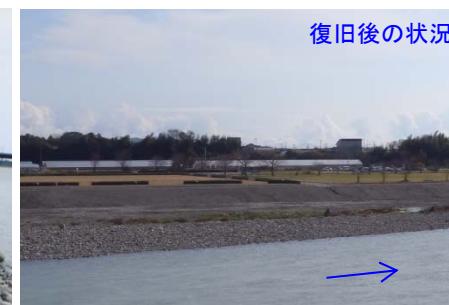
復旧後の状況

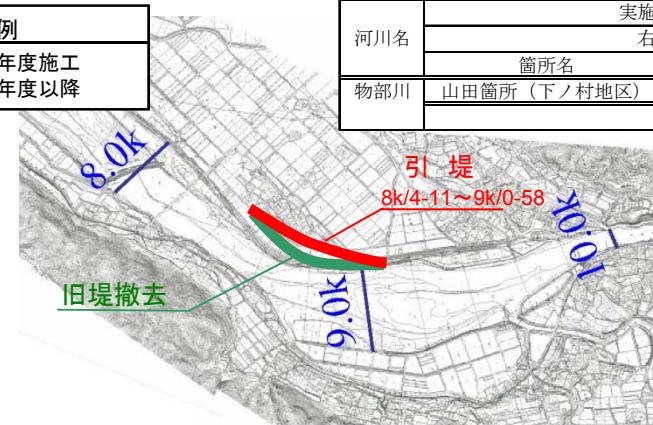
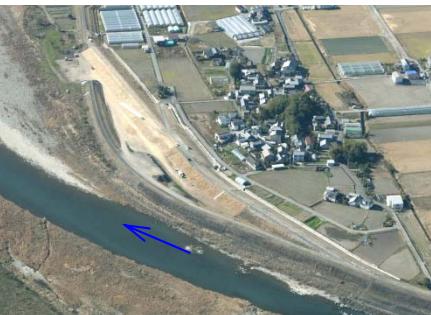
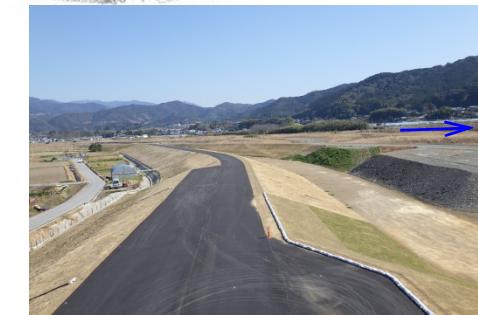
【下ノ村引堤完成写真】(8k/6付近)

下ノ村地区は、河道が狭窄し流下断面が不足する箇所であり、また、堤防は、断面幅が不足する脆弱な状況のまま残されているため、戦後最大流量を記録した昭和45年8月の台風10号と同規模の洪水が流下した場合には堤防の決壊に伴う甚大な水害の発生が懸念される。

平成22年度より事業に着手し、用地買収、引堤を進め、平成27年度に引堤を完了。

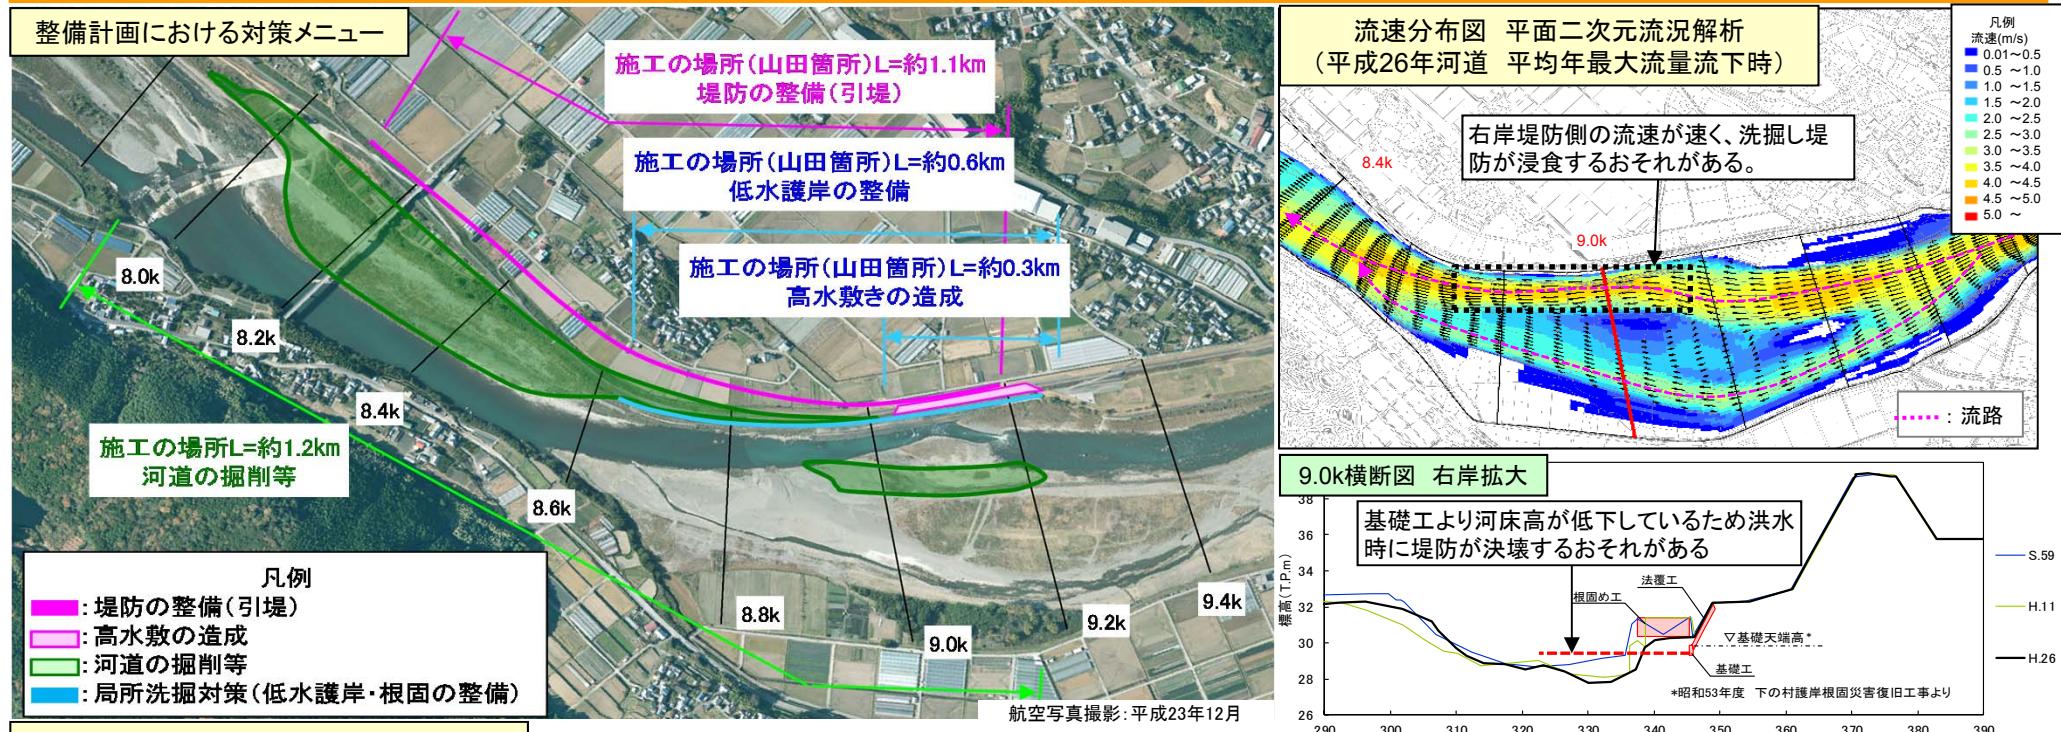
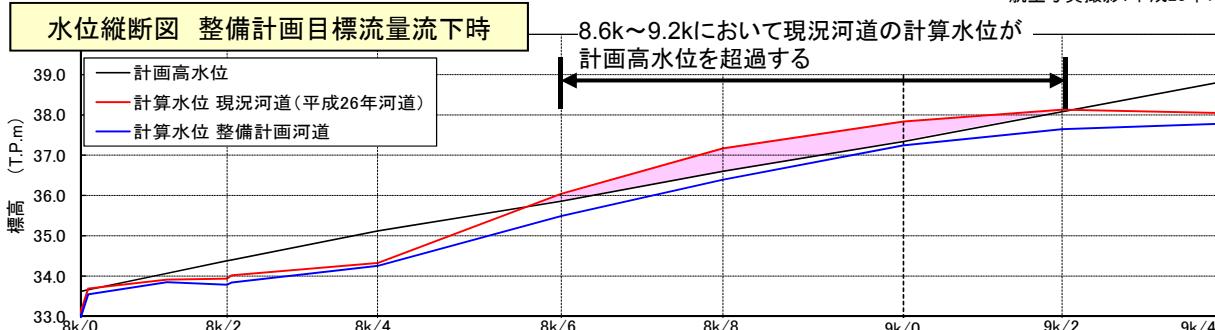
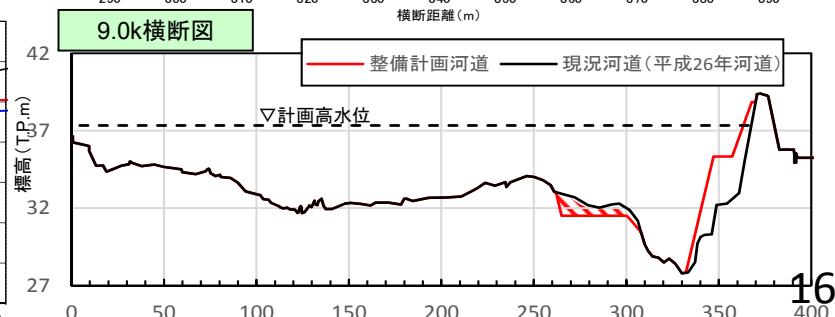
# ⑤物部川山田箇所の課題 河口より8.0k付近～9.6k付近

- ・8.6k～9.2kは流下能力が不足しており、洪水時に堤防が決壊するおそれがある。(流下能力不足)。
- ・右岸8.8k付近～9.0k付近は流速が速く右岸堤防側に洗掘(局所洗掘)しており、洪水時に堤防が浸食され決壊するおそれがある。

- ・流下能力不足の対応として、堤防の整備(引堤)や河道の掘削等を予定している。
- ・局所洗掘への対応として、低水護岸の整備、根固め、高水敷の造成を予定している。

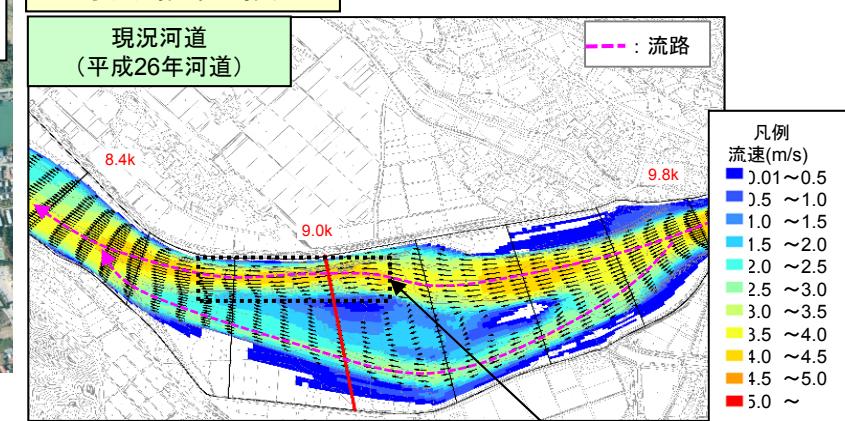
- 平面二次元流況解析より、9.0k右岸の局所洗掘部の流速が平成26年現況河道と比較し、船底河道は低減している。
- 長期的(30年間)な準二次元河床変動計算より、8.6k～9.6kの河床は概ね安定傾向にある。
- 今後、将来安定している30年後の河道を基に河道断面を検討する。

局所洗掘部の解消

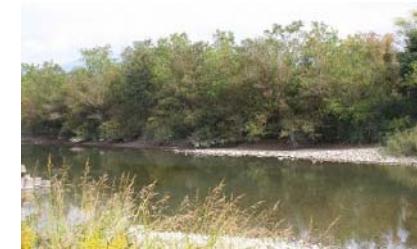
砂州上に繁茂するナンキンハゼ(外来種)の群落  
→伐開

→自然営力(出水等)によるレキ河原の状況変化をモニタリングし、  
効果を検証しながら、今後、必要な対策を施工

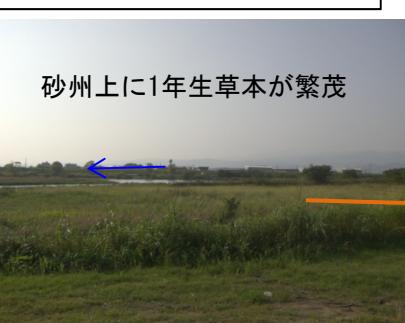
4.0km左岸付近

樹木伐開前（平成21年10月）

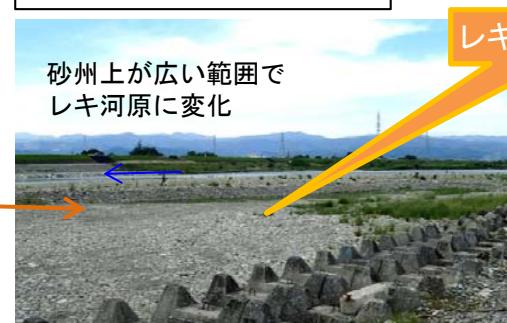
樹木伐開後（平成28年5月）

樹木伐開・河道掘削とその後の出水により、対策箇所周辺がレキ河原へと変化

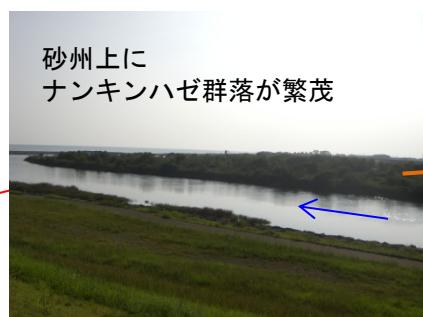
砂州上に  
ナンキンハゼ群落が繁茂

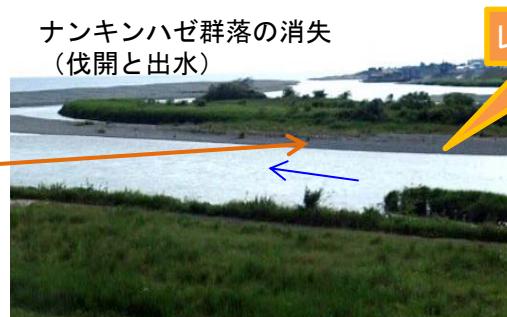
0.2km左岸付近

ナンキンハゼ群落の消失  
(伐開と出水)

外来種樹林の伐開とその後の出水により、対策箇所でレキ河原が拡大
