# 高水敷造成の今後の進め方

# 必要高水敷幅の設定

# 高水敷造成の必要区間の抽出

# 高水敷造成実施の優先順位

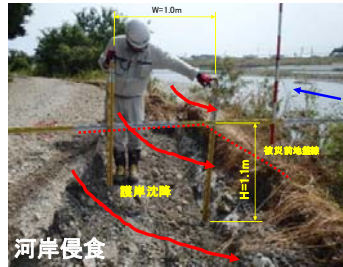
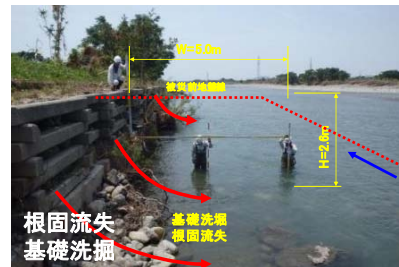
▲平成30年7月洪水による物部川の被災状況

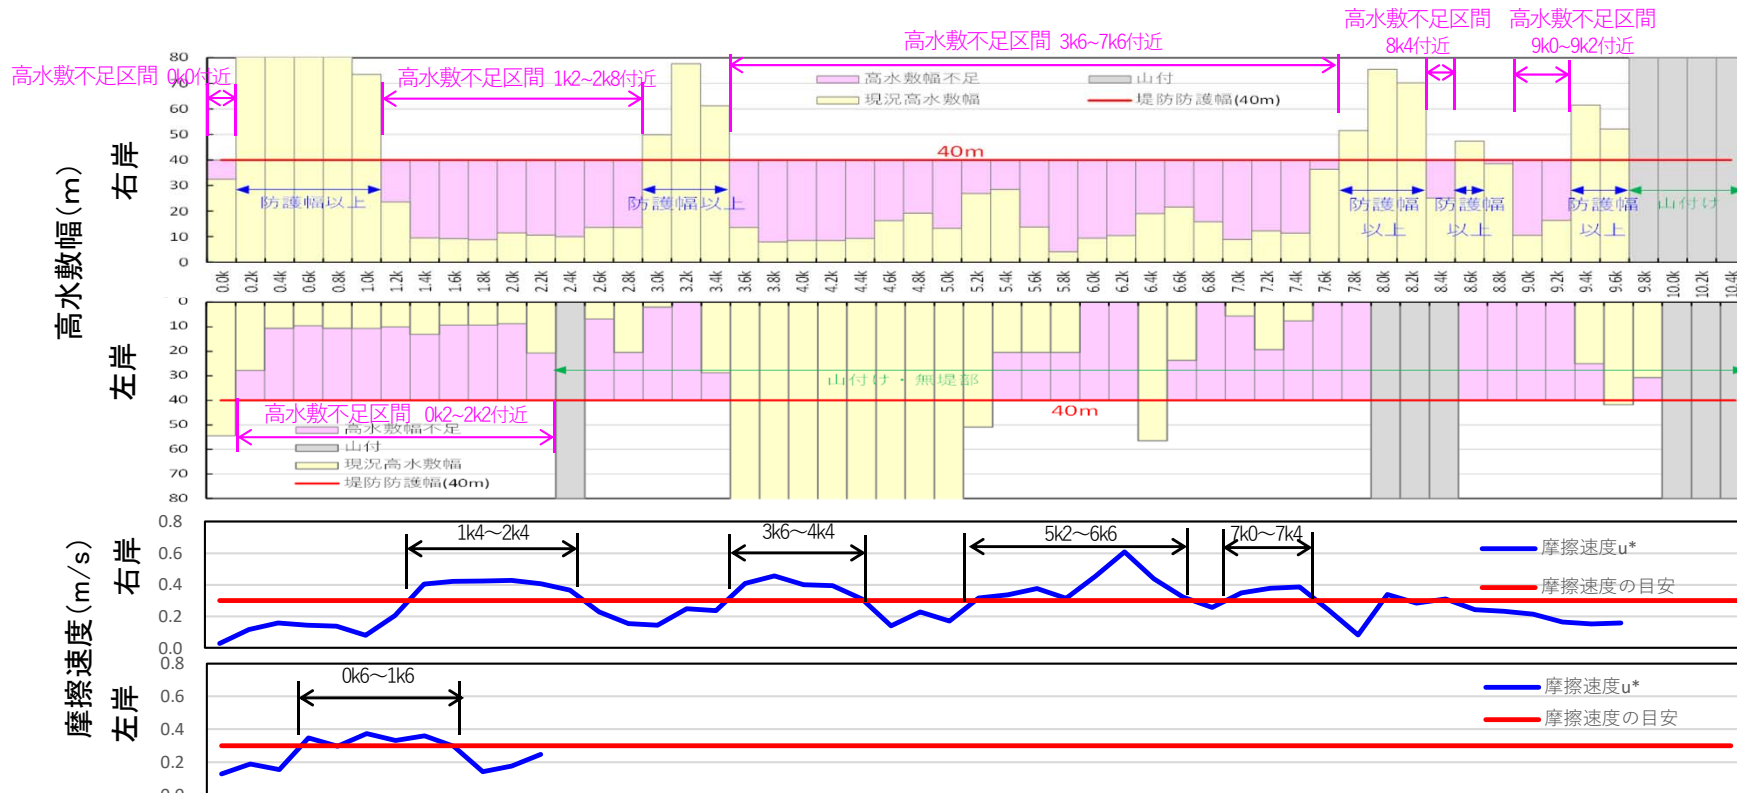
- 現況で必要な高水敷幅40mを満足していない区間（山付け・無堤区間を除く）を抽出
  - 摩擦速度 $u^*$ が0.3以上となる侵食リスクが高い区間を高水敷必要区間として抽出
- ⇒吉原、土居、土居～啞内、戸板島、岩積の5地区

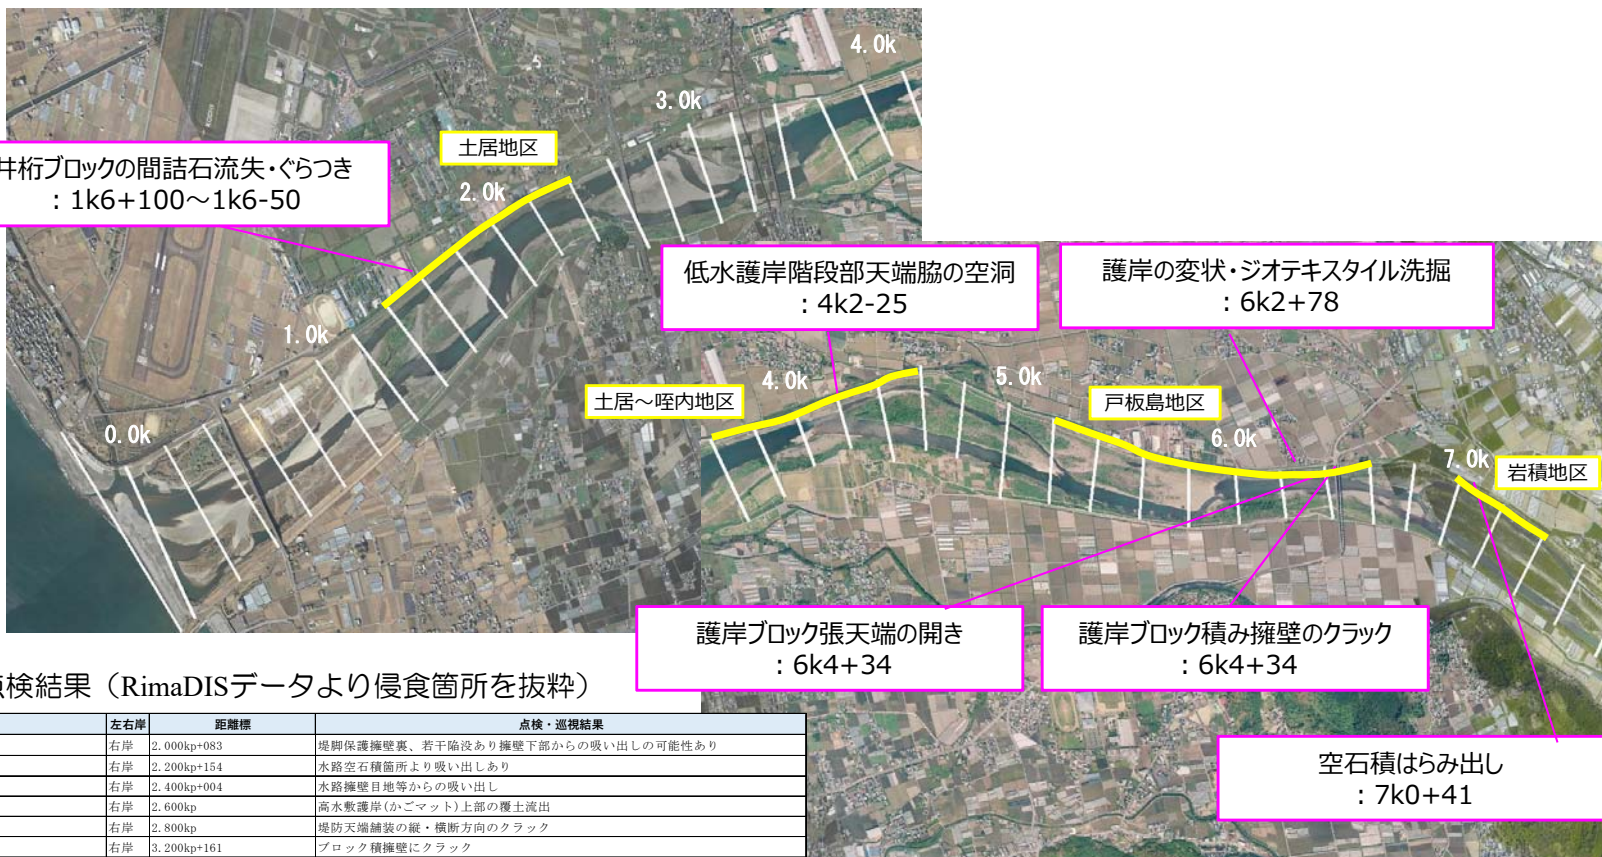
物部川 河川カルテ及び堤防点検結果 (RimaDISデータより侵食箇所を抜粋)

- 河川巡視や堤防点検の調査結果により河岸部や堤防、高水敷等の侵食の状況を整理  
⇒土居地区では井桁ブロックの間詰石流失・ぐらつきが確認されている他、その他の地区でも護岸の変状が確認されている

左右岸	距離標	点検・巡視結果	左右岸	距離標	点検・巡視結果
左岸	-0.200kp+042	波返し工の目地材脱落による開き	右岸	2.000kp+083	堤脚保護擁壁裏、若干陥没あり擁壁下部からの吸い出しの可能性あり
左岸	-0.200kp+056	堤防の変状 バラバットコンクリート護岸のクラック	右岸	2.200kp+154	水路空石積箇所より吸い出しあり
左岸	2.000kp+030	空石積密集はらみだし	右岸	2.400kp+004	水路擁壁目地等からの吸い出し
左岸	3.200kp+000	高水・堤防護岸、破損・損傷	右岸	2.600kp	高水敷護岸(かごマット)上部の覆土流出
左岸	3.200kp	小堤(暫定堤)の空石積みの欠落及び崩落	右岸	2.800kp	堤防天端舗装の縦・横断方向のクラック
左岸	5.000kp+190	石積小堤の欠落及び崩れ落ち	右岸	3.200kp+161	ブロック擁壁にクラック
左岸	5.000kp+137	覆土の土砂流出	右岸	3.400kp+060	堤外ブロック護岸の空洞化
左岸	6.000kp	平張コンクリートの目地開き及び擁壁のクラック	右岸	4.200kp-025	低水護岸階段部天端脇の空洞
左岸	6.200kp+070	堤天コンクリートのクラック	右岸	4.400kp+142	堤内空石積のはらみだし
左岸	6.800kp+003	小堤(暫定堤)の空石積みのはらみ出し及び崩落	右岸	4.600kp-088	堤外側階段横断方向のクラック
左岸	7.000kp+041	高水護岸はらみ出し、空石積脱落	右岸	4.600kp-019	高水護岸内部空洞化
左岸	7.000kp+050	堤内地のブロック積目地の開き	右岸	4.800kp+138	高水護岸内部空洞化
左岸	7.200kp+058	高水護岸はらみ出し	右岸	6.200kp+078	護岸の変状 堤防モニタリング箇所 ジオテキスタイル洗掘
左岸	7.800kp-050	堤外法面空石積みの抜け落ち	右岸	6.400kp+034	戸板島護岸ブロック積み擁壁のクラック
左岸	9.600kp-048	堤外法面の裸地化	右岸	6.400kp+034	戸板島護岸ブロック張天端の開き

左岸	9.600kp+029	堤天堤内側へ沈下により舗装に亀裂発生	右岸	6.400kp+074	ブロック擁壁接合部目地開き
左岸	9.600kp+110	堤天堤内側へ沈下により舗装に亀裂発生	右岸	6.400kp+074	ブロック擁壁クラック
左岸	9.600kp+179	堤天舗装の亀裂	右岸	7.000kp+041	空石積はらみ出し
左岸	9.600kp+179	堤内ブロック積みの目地開き	右岸	7.400kp+049	低水護岸ブロックのクラック
右岸	-0.200kp+033	堤内側平場に亀裂あり	右岸	8.000kp	小段より法尻にかけてクラック
右岸	0.000kp-023	高潮堤防表法被覆工のクラック	右岸	8.200kp+002	小段より法尻にかけてクラック
右岸	0.000kp	低水路内護流護岸の洗掘	右岸	8.800kp-010	法面のはらみ出し
右岸	0.000kp+100	波返し工コンクリートのクラック	右岸	9.200kp+174	調整コンクリート損傷による浮き上がり、堤天コンクリート張りの下に空隙あり
右岸	0.400kp+070	低水河岸の洗掘	右岸	9.400kp+150	緑地公園付近の高水護岸の目地開き及び段差
右岸	1.000kp	根固めブロック隙間の樹木繁茂と塵芥の堆積	右岸	9.600kp-006	ブロック擁壁はらみ出し
右岸	1.600kp+100~1.600kp-050	井桁ブロックの間詰石流失・ぐらつき	右岸	9.600kp+029	高水護岸ブロック張りの目地開き
			右岸	9.600kp+080	護岸ブロック張りの目地開き

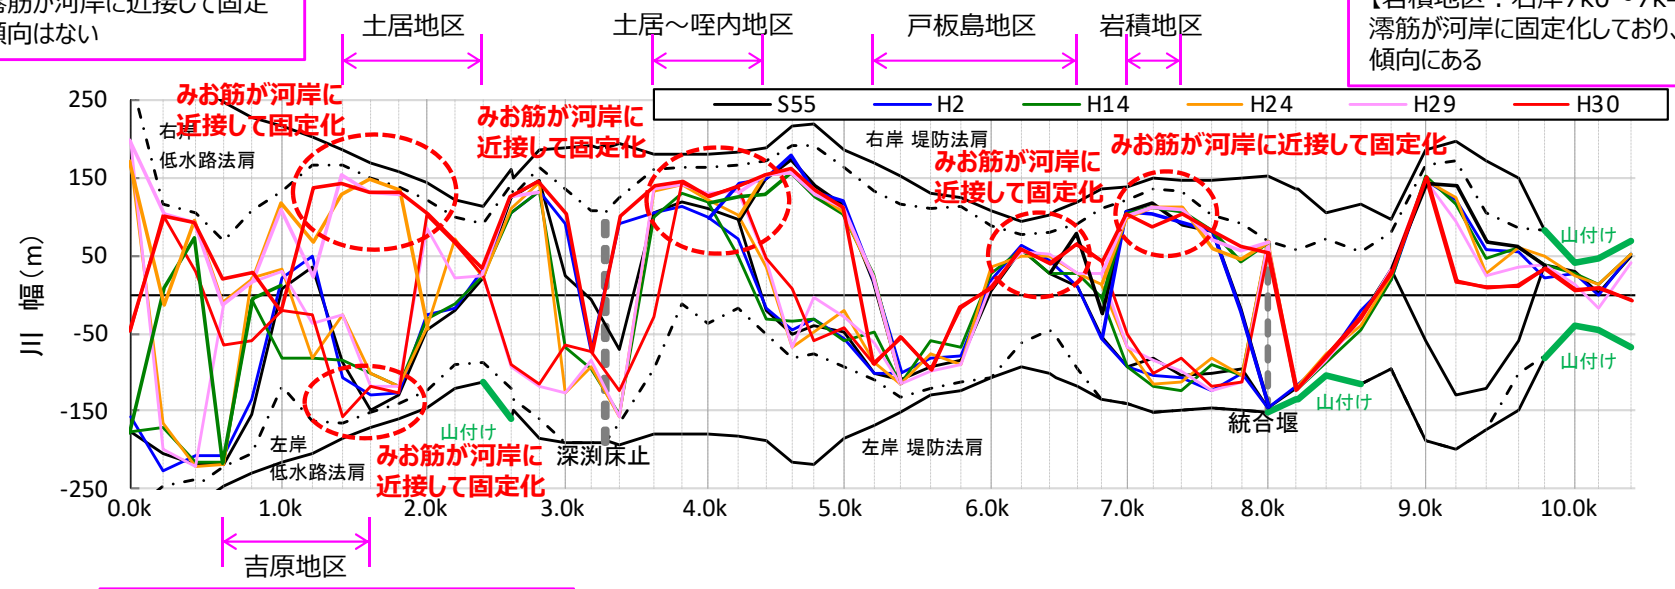
【土居地区：右岸1k4～2k4付近】  
平成24年以降、滞筋が河岸に近接して固定化しているが低下傾向はない

【土居～啞内地区：右岸3k6～4k4付近】  
滞筋が河岸に固定化しており、河床も低下傾向にある

【戸板島地区：右岸5k2～6k6付近】  
6k0～6k6付近では滞筋が河岸に固定化しており、河床も低下傾向にある

【岩積地区：右岸7k0～7k4付近】  
滞筋が河岸に固定化しており、河床も低下傾向にある

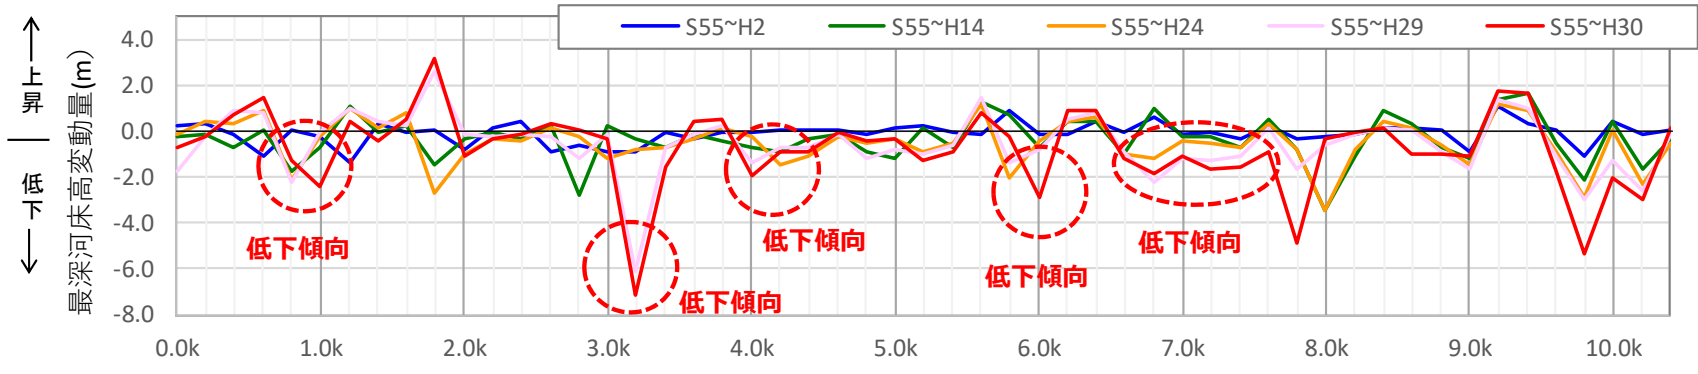
【吉原地区：左岸0k6～1k6付近】  
滞筋が河岸に近接して固定化している箇所では低下傾向はない

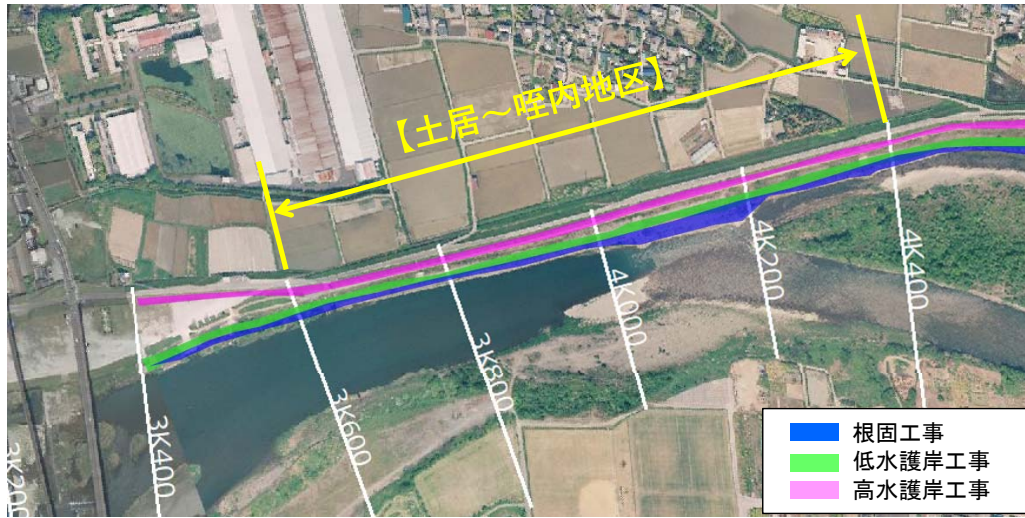
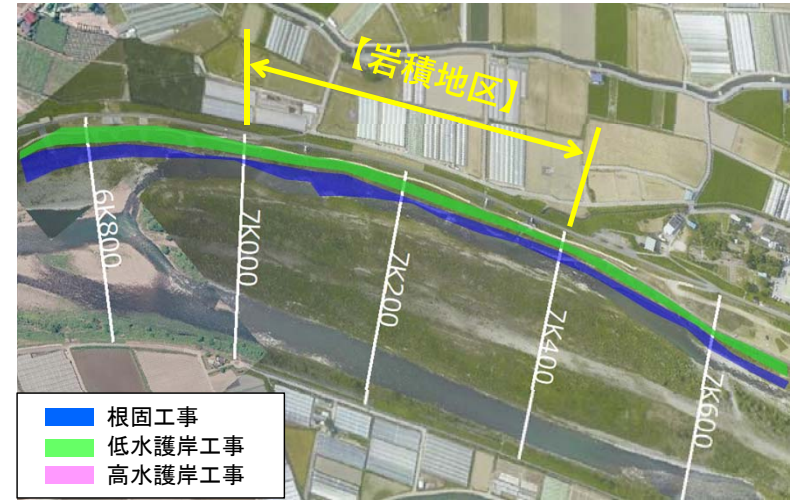
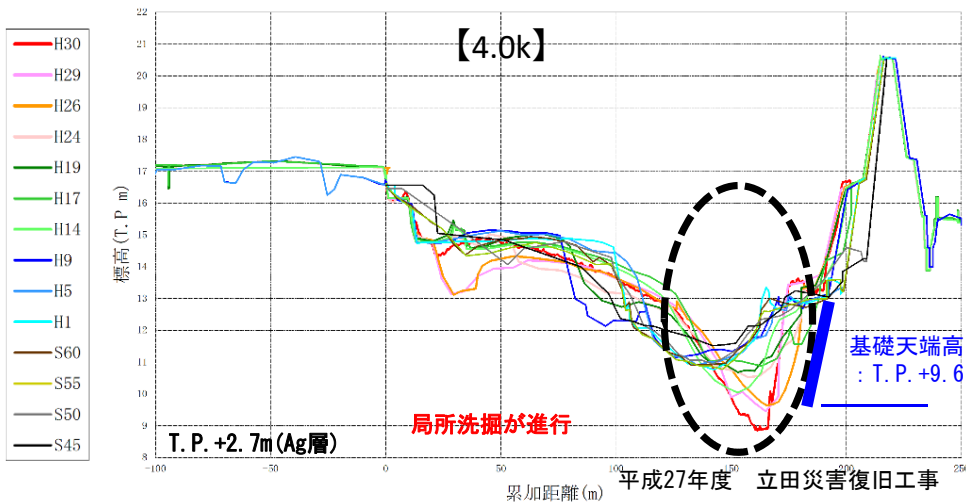
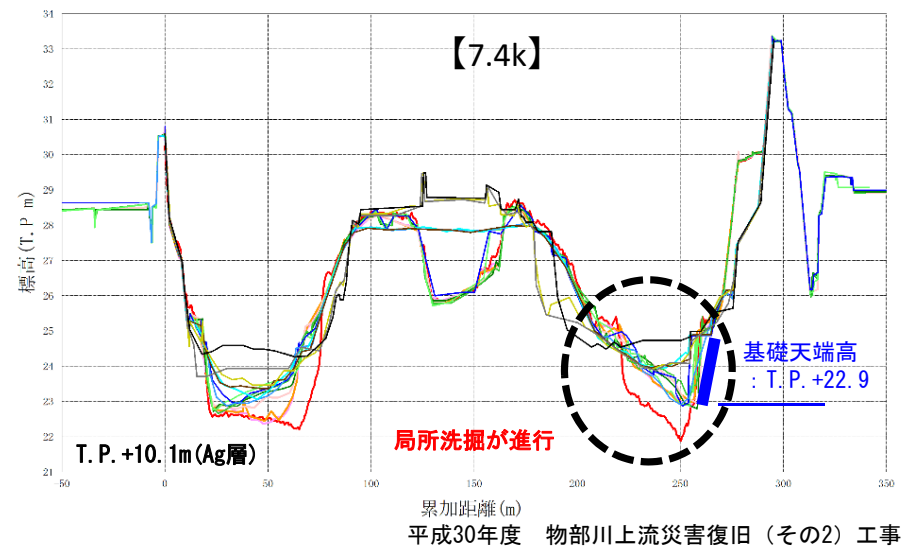
- 既設低水護岸の配置状況や護岸前面の局所洗掘の進行状況を把握
  - ⇒吉原：局所洗掘が進行している箇所もあるが、既設護岸の根入れと同程度の深さである
  - ⇒土居、土居～啞内、戸板島、岩積：既設護岸の根入れよりも局所洗掘が進行している

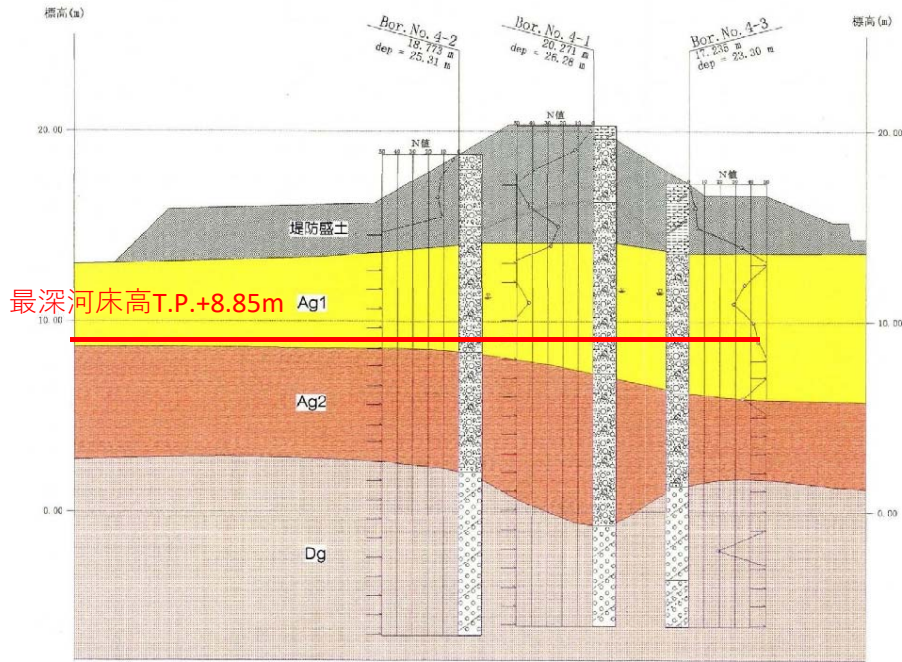
【土居～啞内地区 右岸4k0地点】

- 高水敷必要区間における河岸部の地質構造を地質調査結果より整理
- 最深河床高付近の地質構造は、全区間においてN値30以上の強固なAg層である  
⇒出水時等の最深河床部の河床低下は比較的抑制でき、急激な河床低下には至らないと考えられる

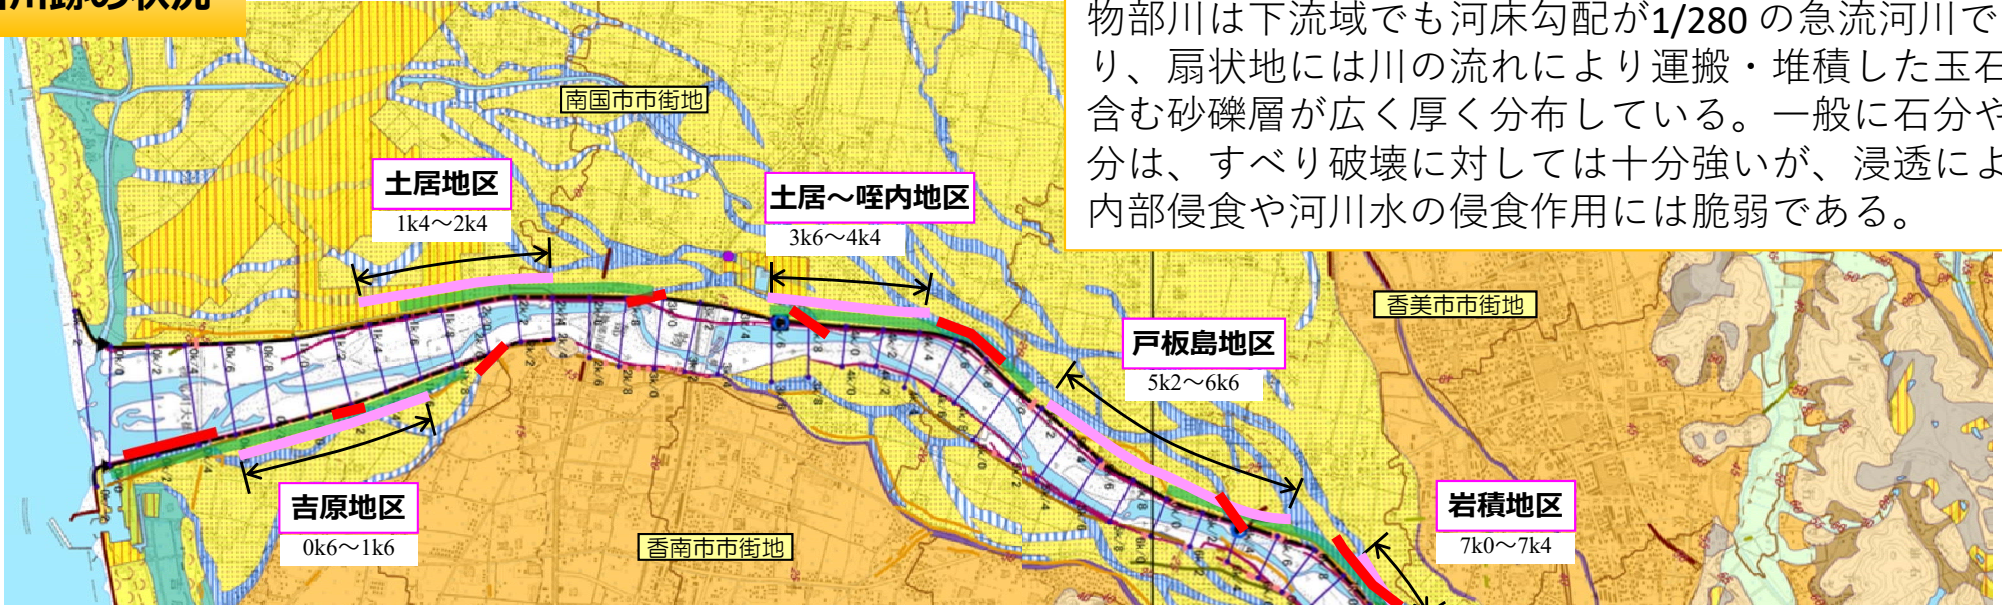
- 地質的なもろさから要注意箇所となる旧川跡を治水地形分類図より把握  
⇒土居地区を除く4地区に旧川跡が存在

物部川は下流域でも河床勾配が1/280の急流河川であり、扇状地には川の流れにより運搬・堆積した玉石を含む砂礫層が広く厚く分布している。一般に石分や礫分は、すべり破壊に対しては十分強いが、浸透による内部侵食や河川水の侵食作用には脆弱である。

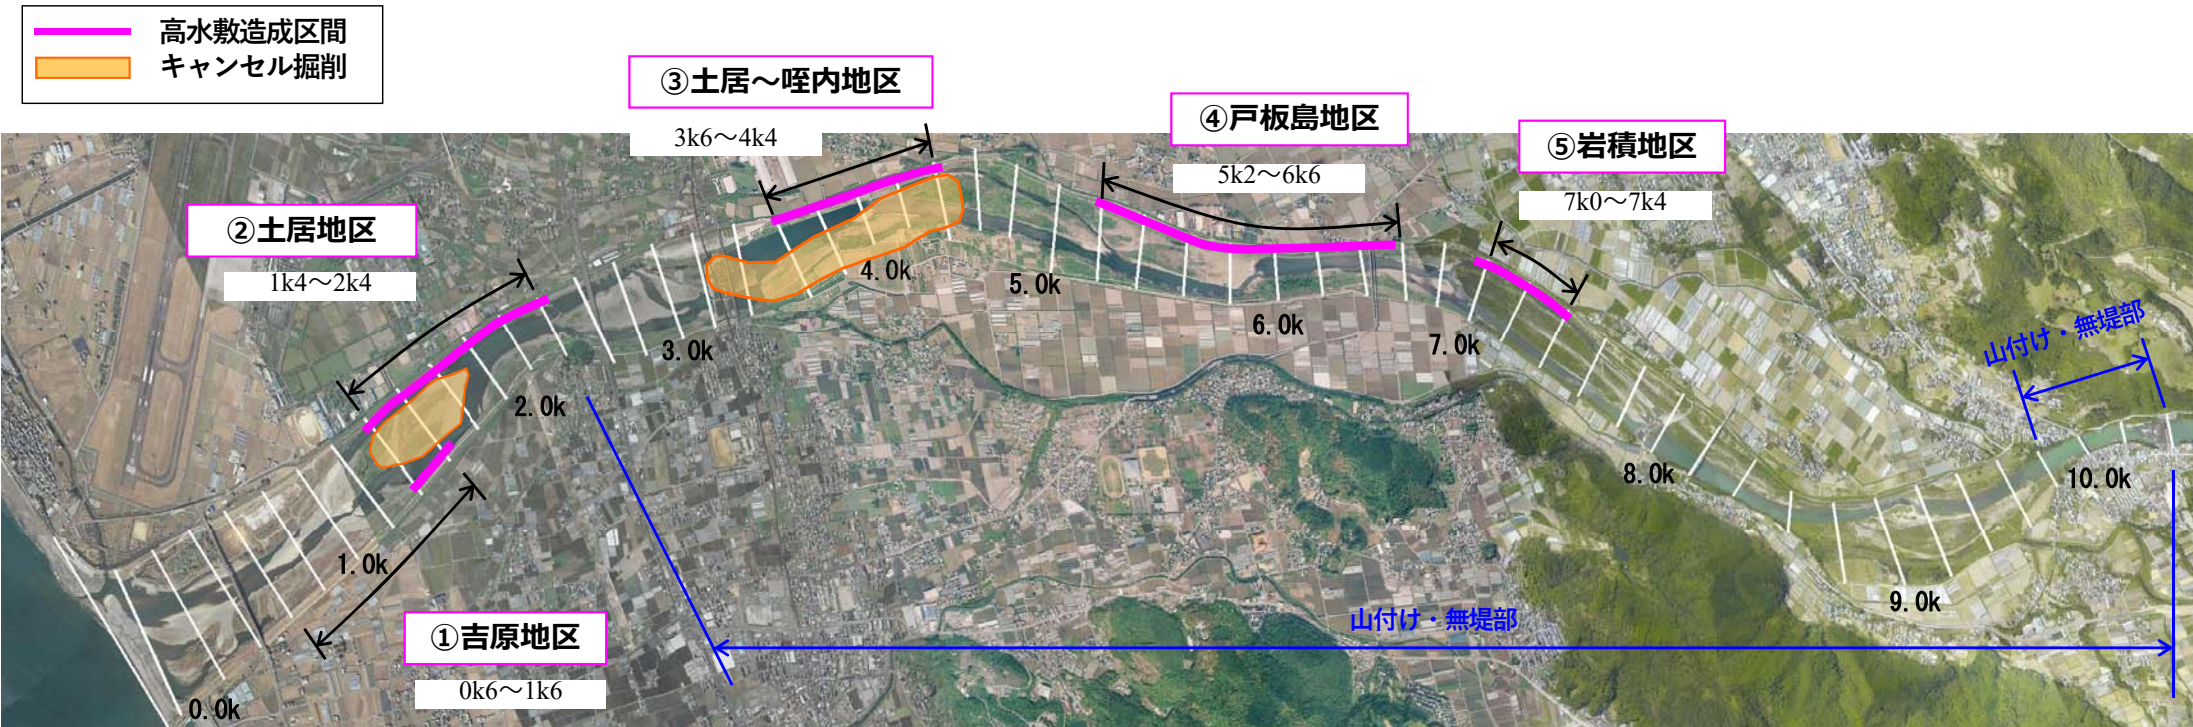
- 現況で必要高水敷幅40m未満かつ摩擦速度 $u^*$ が0.3以上となる区間を高水敷必要区間として設定し、緊急性と被災時のリスクの観点から対策の優先順位を整理
- 現状河道に40m幅の高水敷を整備した場合で、整備計画目標流量（深淵4,200 $m^3/s$ ）流下時の不等流計算を実施
- 土居地区、土居～啞内地区の一部区間でHWLを超過するため、**1k4～1k8、3k3（深淵床止）～4k4で河道掘削が必要**

⇒ 高水敷幅40m確保することを基本とするが、流下能力を確保するため追加の河道掘削が必要となり、河道形状や環境が大幅に改変される可能性があるため、整備にあたっては個々の箇所毎に、詳細設計で検討する
