# 侵食対策(高水敷造成) の今後の進め方

# 侵食対策(高水敷造成)の必要区間の抽出

# 侵食対策実施の優先順位

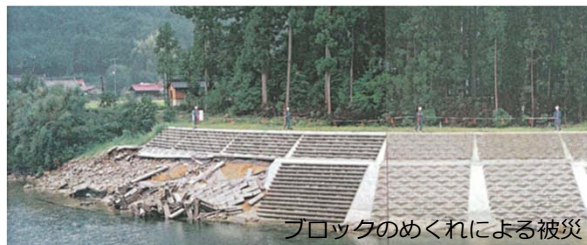
河床洗掘削による被災

ブロックのめくれによる被災

▲ 侵食による被災事例写真（出典：美しい山河を守る災害復旧基本方針(H30.6)）

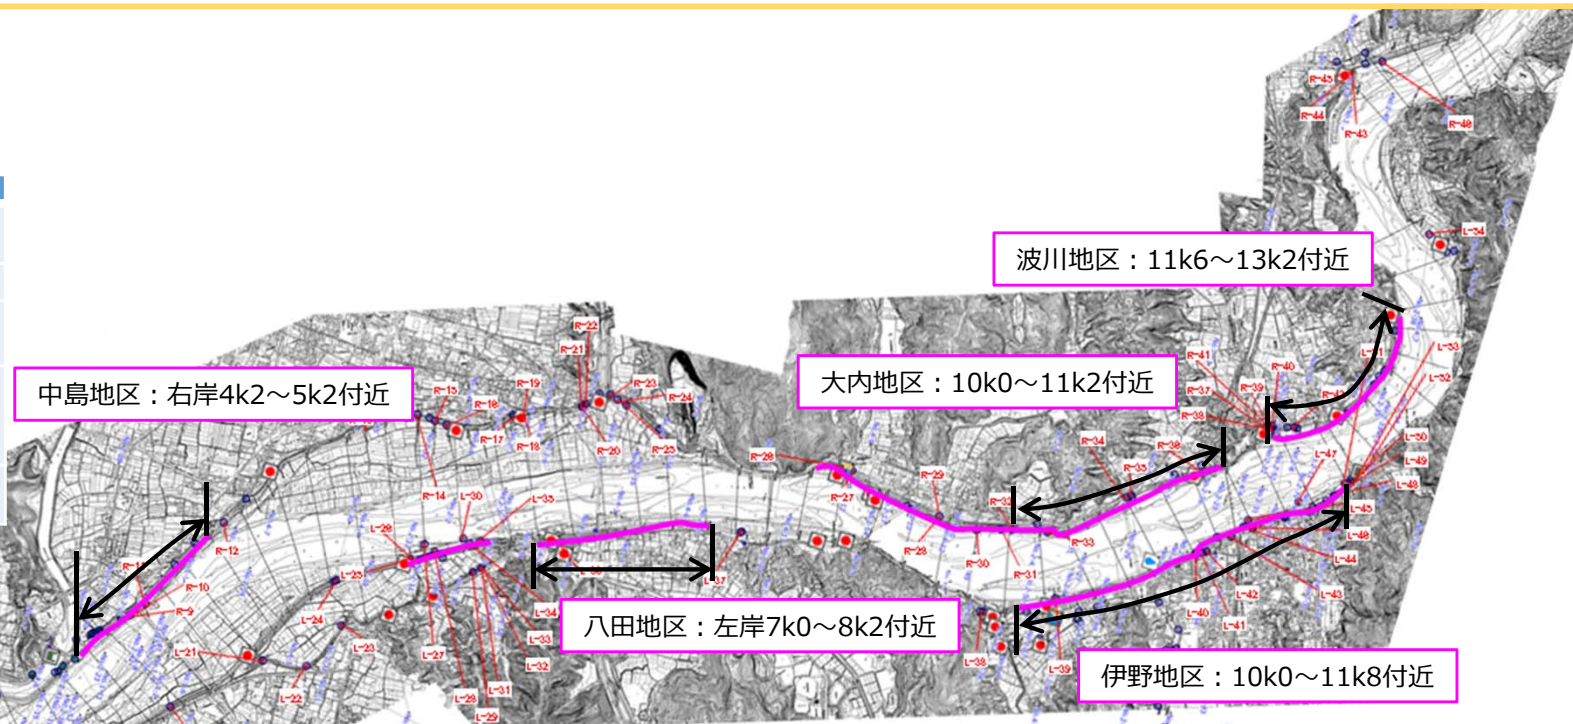
対象地区別河川カルテ及び堤防点検結果  
(RimaDISデータより抜粋)

- 河川巡視や堤防点検の調査結果により河岸部や堤防、高水敷等の侵食の状況を整理  
⇒伊野地区では根固洗掘が確認されている他、その他の地区でも護岸等の変状が確認されている

地区名	巡視・点検結果
中島	・堤外法面のガリ侵食
八田	-
大内	・堤防法面損傷 (堤防腹付盛土からの絞り水)
伊野	・低水護岸法尻の石積損傷 ・根固洗掘 ・堤外小段部のクラック及びズレ (堤脚空石張りのほらみだし)
波川	(堤防法面に水みちによる洗掘) (階段袖横の陥没)

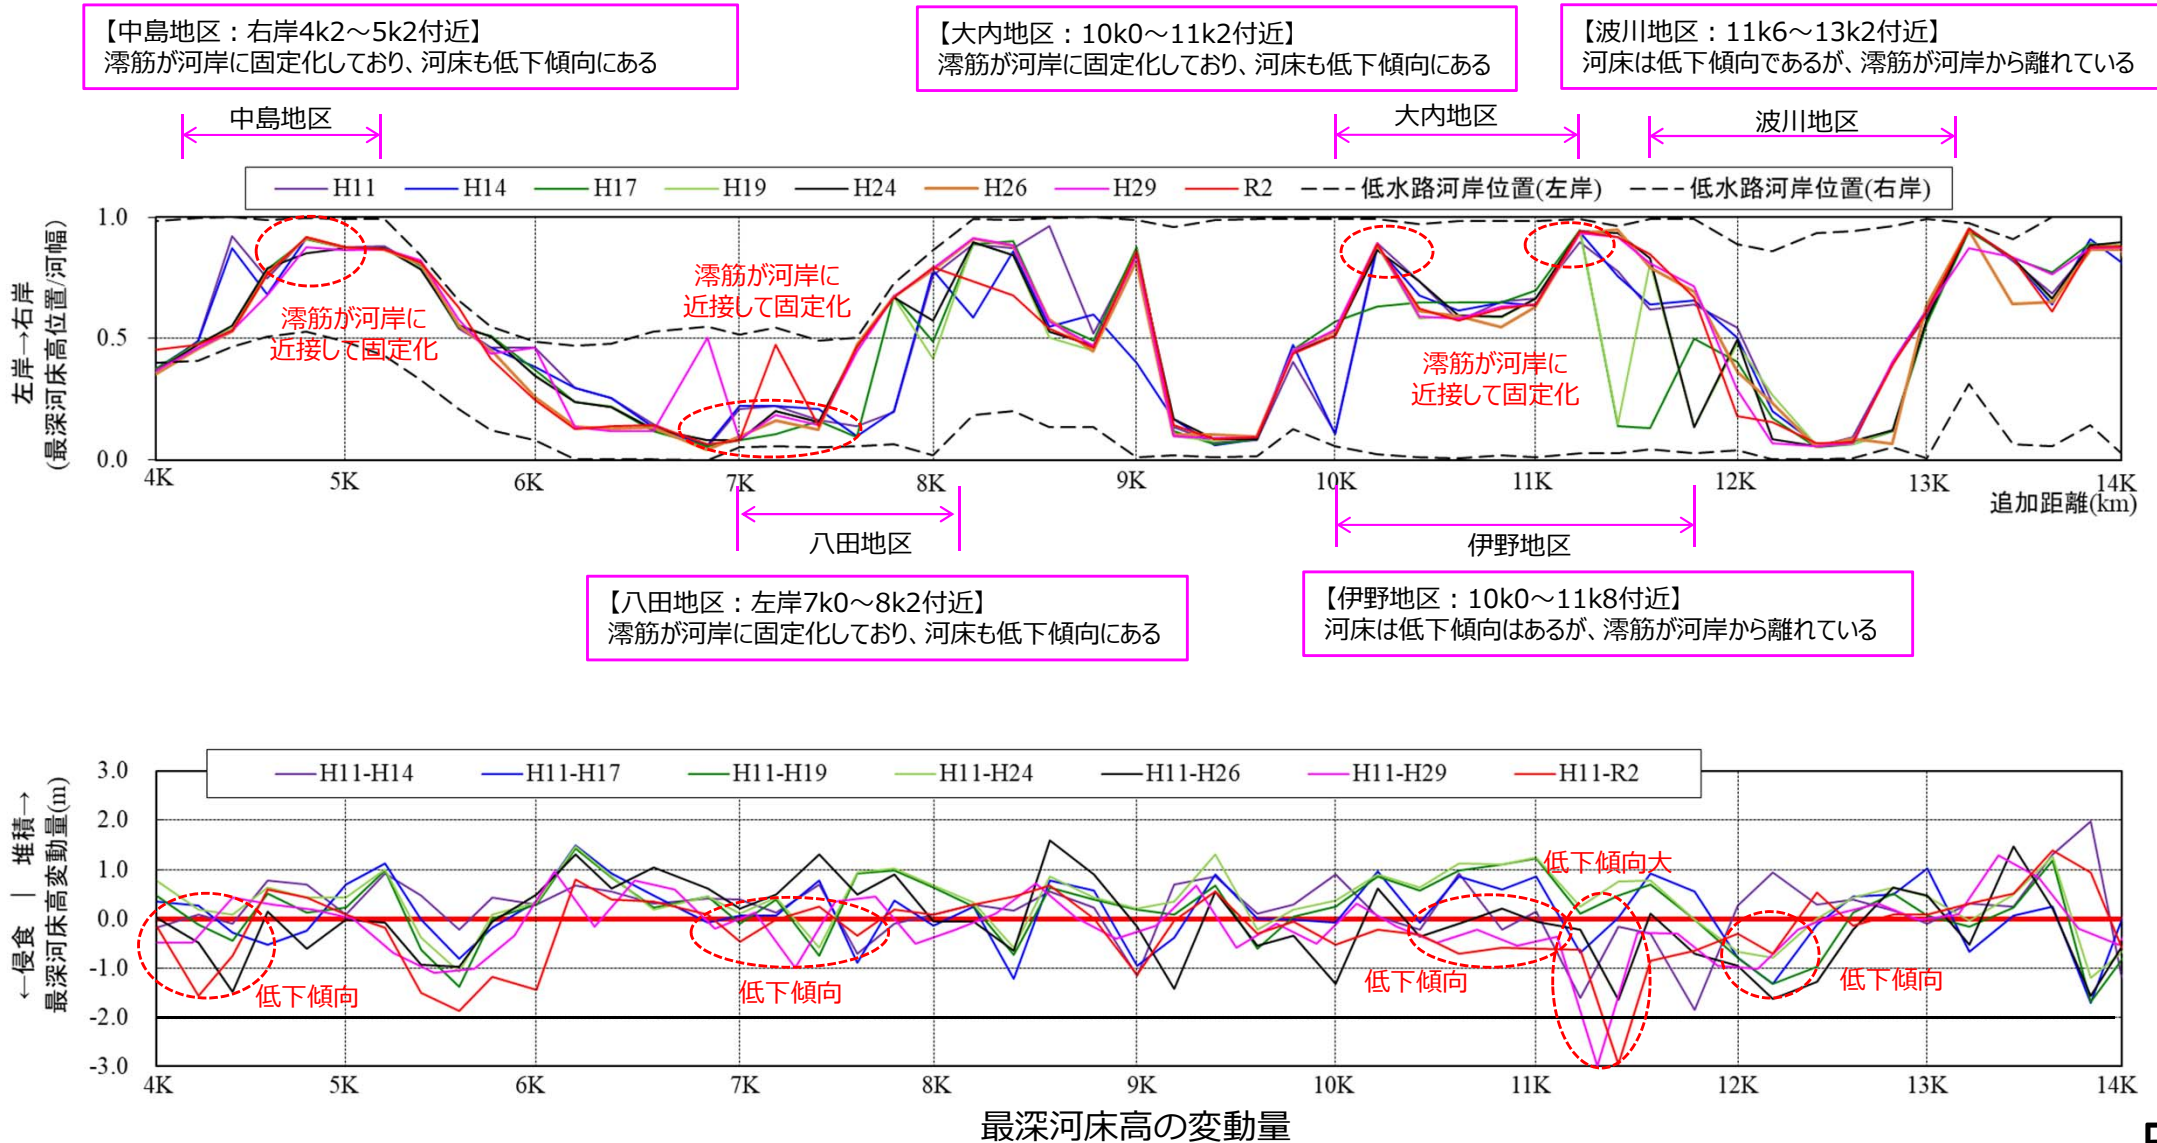
## ② 最深河床の変動状況

- 平成11年から令和2年にかけて仁淀川の経年的な滯筋位置と最深河床の変動状況を整理  
⇒中島地区、八田地区、大内地区では、滯筋が河岸に近接して固定化され、河床が低下傾向にある

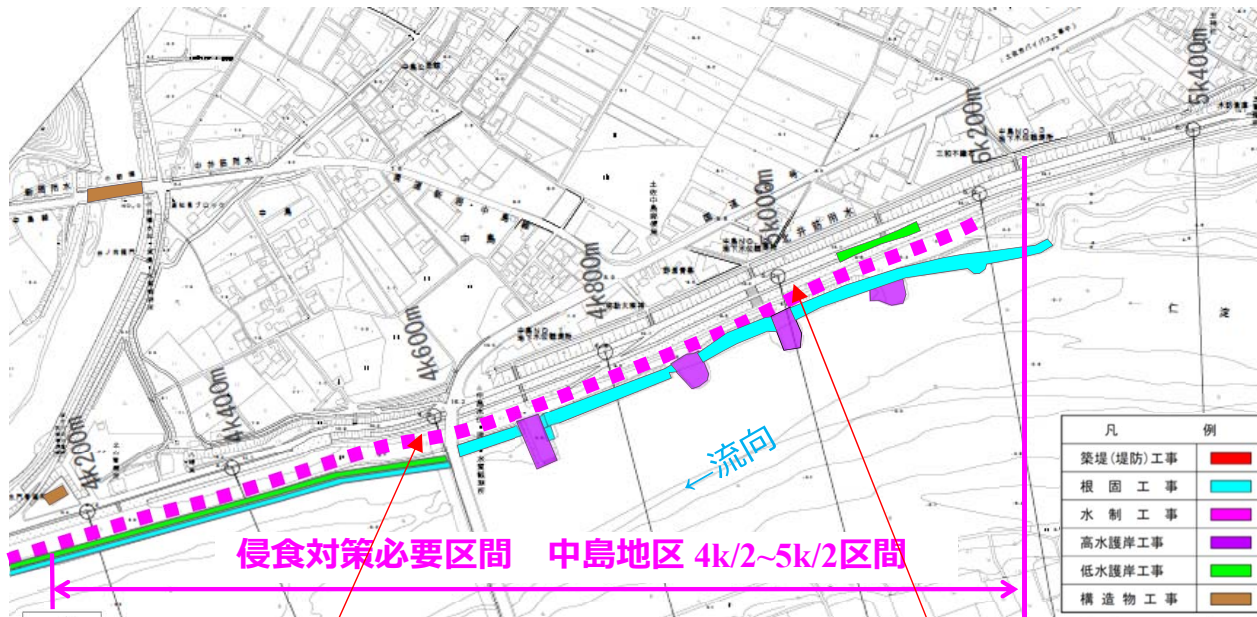
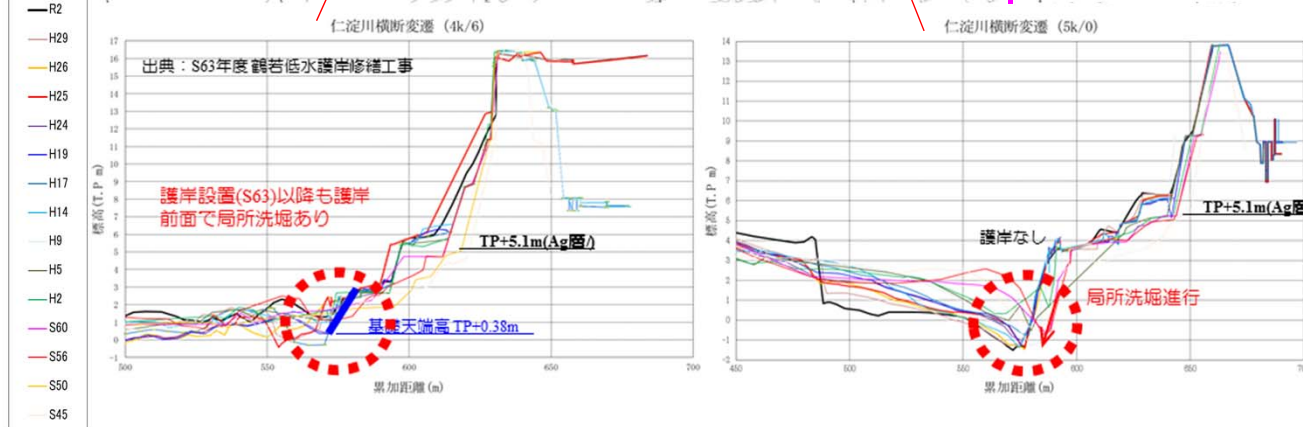
◆ 仁淀川河川工事履歴 平面図（中島地区）

- 既設低水護岸の配置状況や護岸前面の局所洗掘の進行状況を把握
  - ⇒中島：局所洗掘が進行している
  - ⇒八田、大内、波川：一部で既設護岸の根入より深い局所洗掘有り
  - ⇒伊野：一部支川排水の水みち有り

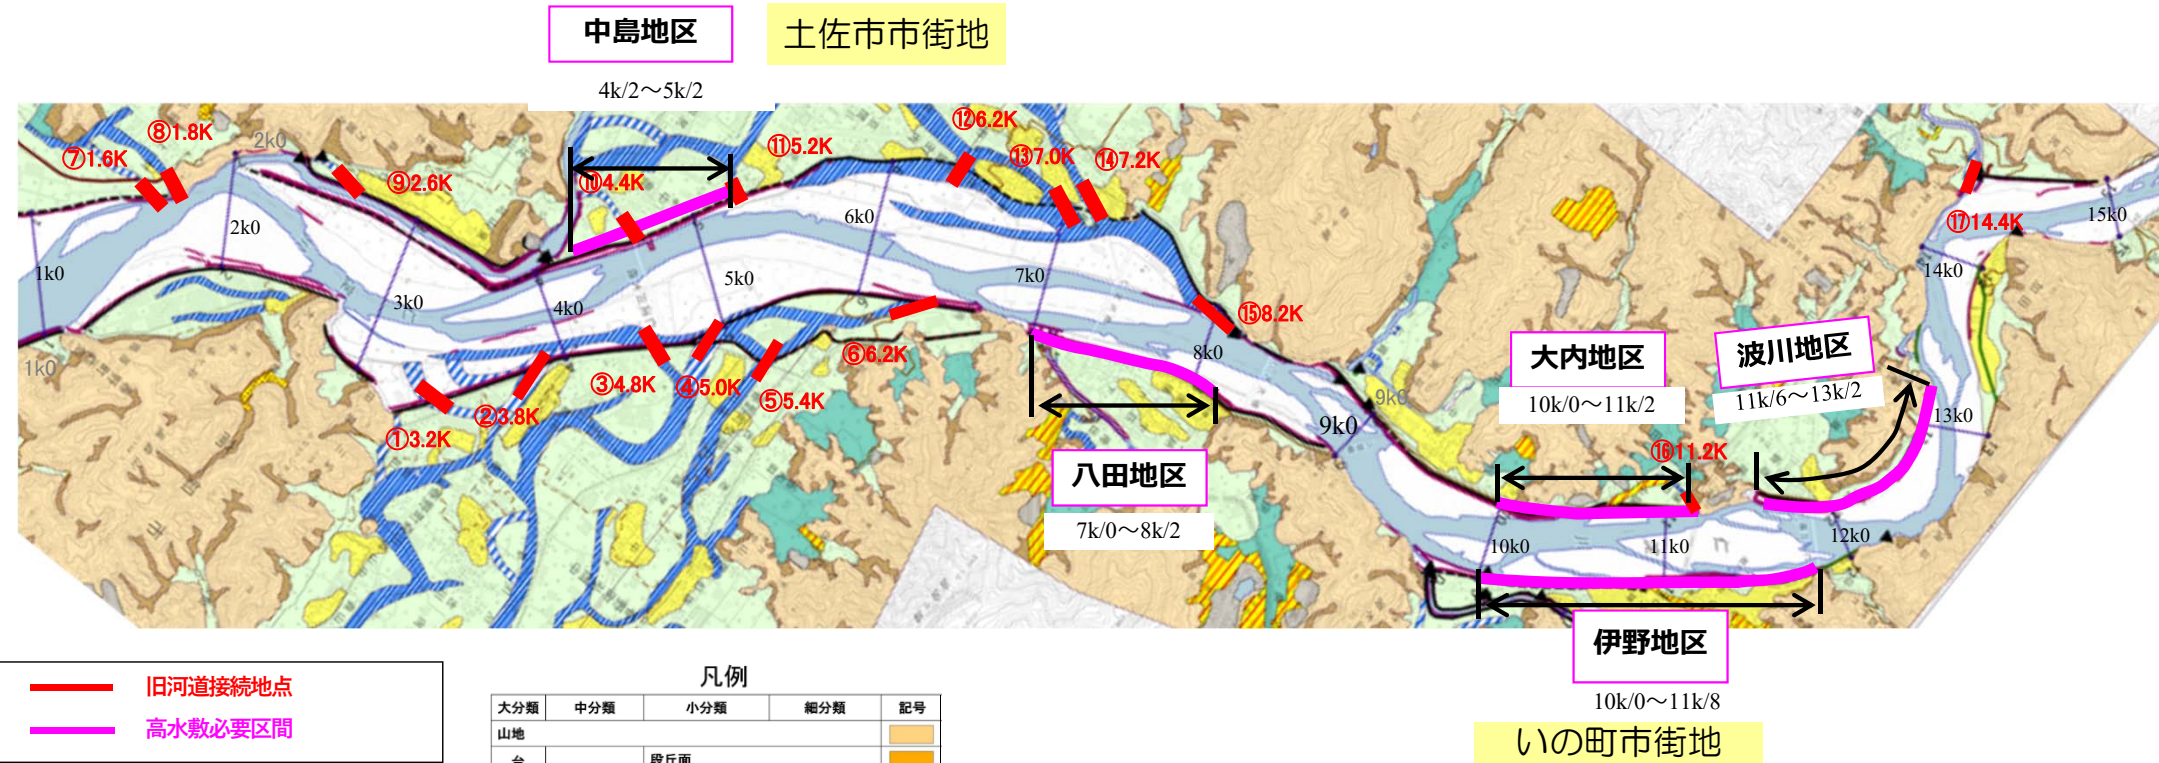
## ⑤ 旧川跡の状況

- 地質的なもろさから要注意区間となる旧川跡を治水地形分類図より把握  
⇒中島地区、大内地区に旧川跡が存在

仁淀川は低奥型地形を呈する中上流域では、氾濫平野が広く分布しており、複数の旧川跡が形成する。その為、旧川跡地に該当する中島地区と大内地区では、地下水流の浸透による内部侵食や河川水の侵食作用に対して脆弱である。

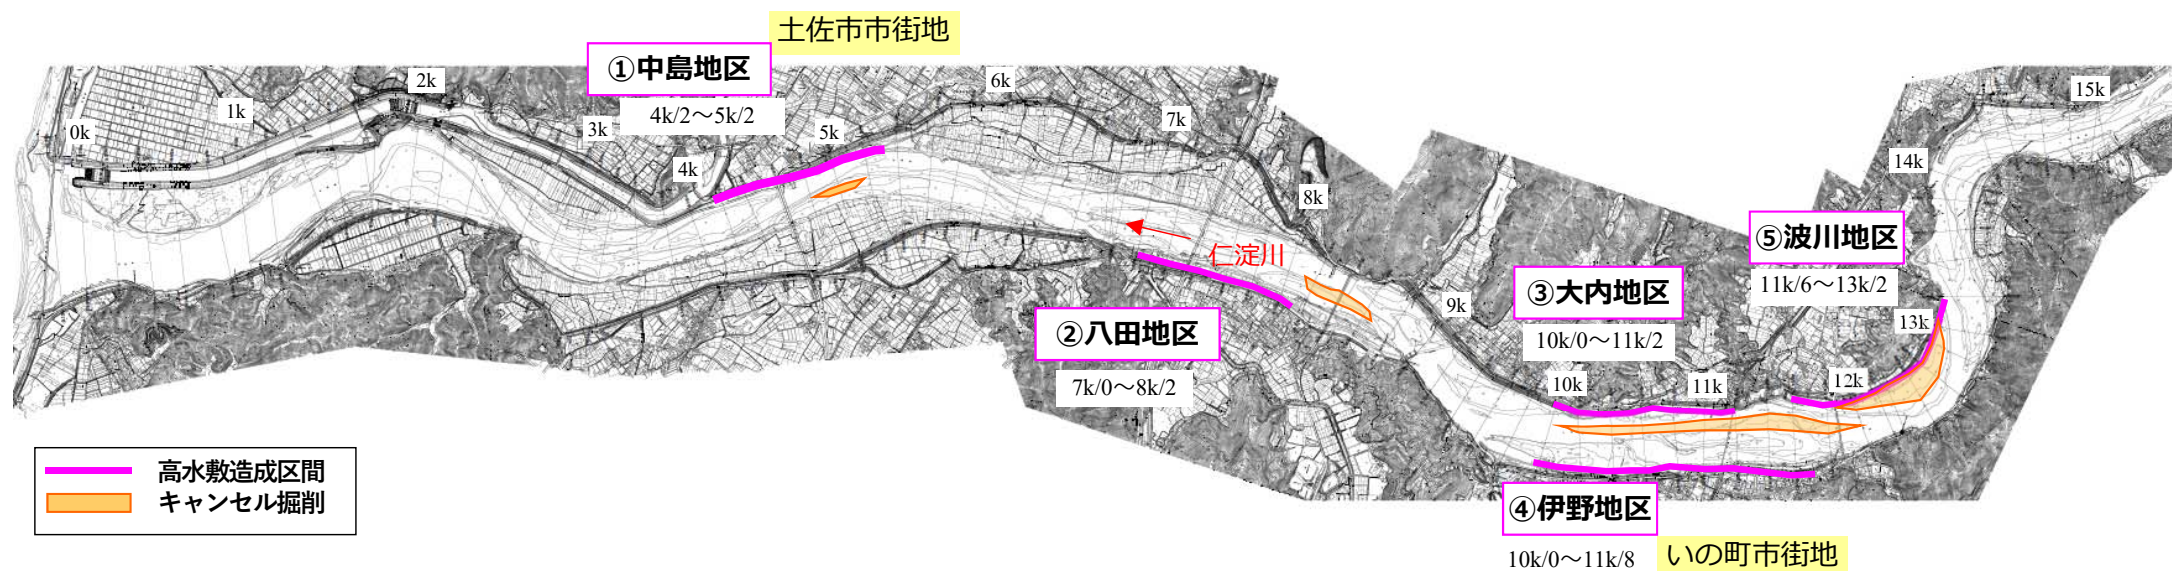
- 現況で必要高水敷幅30m未滿かつ摩擦速度 $u^*$ が0.3以上となる区間を高水敷必要区間として設定し、緊急性と被災時のリスクの観点から対策の優先順位を整理
- 現状河道に30m幅の高水敷を整備した場合で、整備計画目標流量(堰下流12,900m<sup>3</sup>/s、堰上流11,000m<sup>3</sup>/s)流下時の不等流計算を実施
- 八田堰下流区間の中島・八田地区と八田堰上流区間の波川・伊野地区でHWLを超過するため、河道掘削が必要
- **中島・八田地区は局所的な河道掘削で流下可能であるが、大内・伊野・波川地区は連続した河道掘削が必要**

⇒ 高水敷幅30m確保することを基本とするが、流下能力を確保するため追加の河道掘削が必要となり、河道形状や環境が大幅に改変される可能性があるため、整備にあたっては個々の箇所毎に、詳細設計で検討する
