令和4年12月16日  
大洲河川国道事務所  
肱川ダム統合管理事務所  
山鳥坂ダム工事事務所

## 肱川の渇水状況について

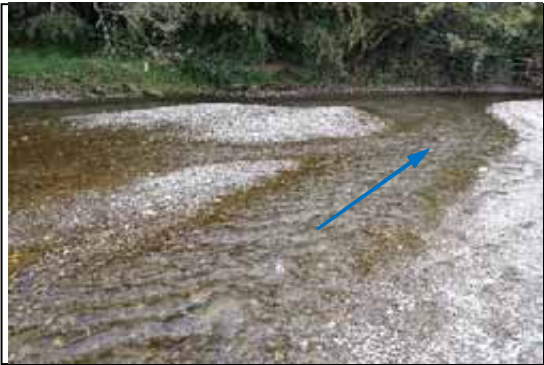
| 補足 | 水中部の白濁は確認されず、河床に堆積物なし。前回調査からの水深低下は確認されず、今後調査予定がないことから水位計撤去。 | | |

産卵痕確認地点

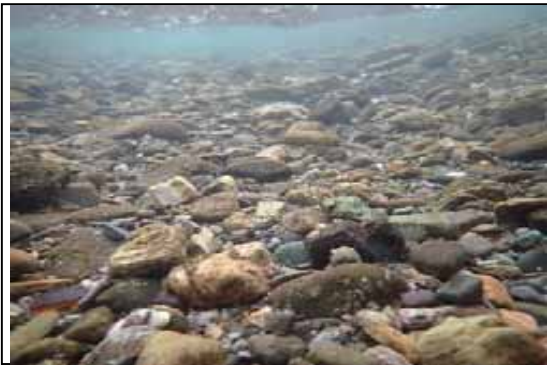
河床の状況

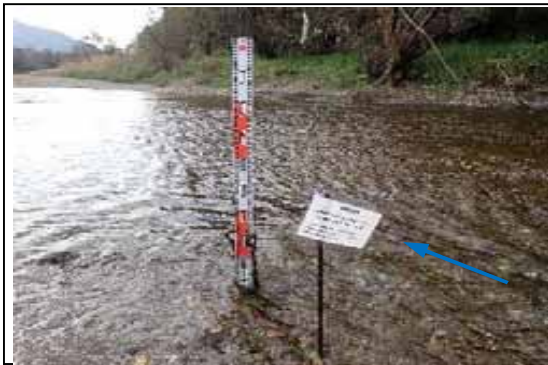
水位計設置状況（撤去前）

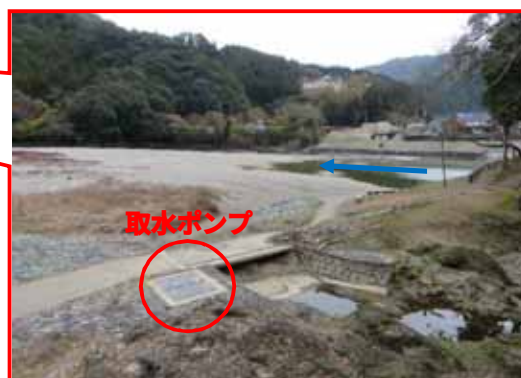
大洲市肱南地区（土堀川）へは大洲城内濠浄化として肱川に設置した取水ポンプで導水していますが、水位低下に伴い12月6日からポンプが停止しております。水位低下に伴うポンプ停止は運用開始以来今回初めてです。

取水ポンプ設置箇所（R4.12.7撮影）

なお、通常時の写真に写っているコイについては既に大洲市により内濠菖蒲園に移動済みです。現在、復旧に向け、検討を行っています。

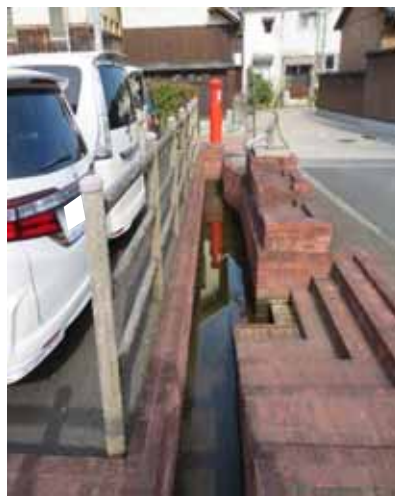
① まちの駅「あさもや」の周辺

「あさもや前」（R4.12.8撮影）

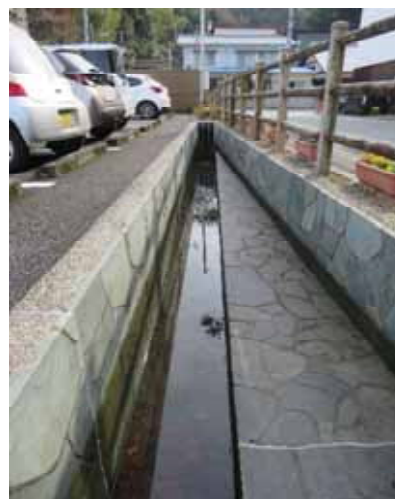
「あさもや」前（R4.12.8撮影）

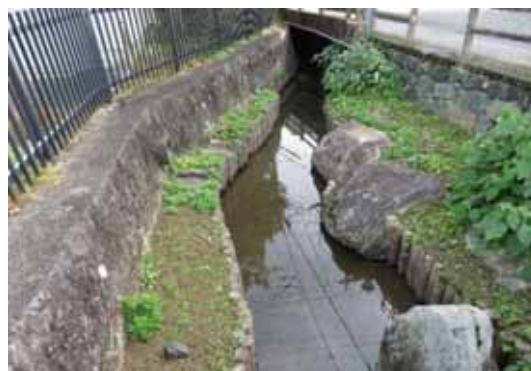
② 大洲南中学校周辺

大洲南中学校前の水路（R4.12.8撮影）
