# 令和8年度 第1回 高知県地下占用物連絡会議

日時：令和8年5月12日（火）13：30～

# 第1回 地下占用物連絡会議

■ 陥没事例	
<道路施設>	
【道路排水施設】	
国道159号道路排水施設破損による陥没事例（石川県かほく市）	2
国道4号道路排水施設破損による陥没事例（埼玉県越谷市）	3
国道53号道路排水施設破損による陥没事例（鳥取県智頭町）	4
国道4号道路排水施設破損による陥没事例（青森県平内町）	5
国道6号道路排水施設破損による陥没事例（茨城県茨城町）	6
【擁壁】	
国道7号擁壁破損による陥没事例（山形県鶴岡市）	7
【橋梁】	
国道2号橋梁からの土砂流出による陥没事例（広島県廿日市市）	8
<道路占用物件>	
【下水道】	
県道松戸草加線下水道管破損による陥没事例（埼玉県八潮市）	9
国道202号下水道工事に伴う陥没事例（福岡県福岡市）	10
国道58号下水道工事に伴う陥没事例（沖縄県恩納村）	11
市道新琴似1番線下水道管破損による陥没事例（北海道札幌市）	12
市道河渡松崎線下水道管破損による陥没事例（新潟県新潟市）	13
【上水道】	
国道1号水道管破損による陥没事例（京都府京都市）	14
市道川上8号線水道管破損による陥没事例（長崎県長崎市）	15
国道13号水道工事に伴う陥没事例（秋田県秋田市）	16
国道29号水道管破損による陥没事例（鳥取県鳥取市）	17
【農業用水】	
県道米田六戸線農業用水路破損による陥没事例（青森県六戸町）	18
県道大社立久恵線農業用水路破損による陥没事例（島根県出雲市）	19
【通信】	
国道155号通信管理設箇所陥没事例（愛知県豊田市）	20
■ 参考データ	
道路の陥没発生件数とその要因（令和6年度）	21
都市部における道路の陥没発生件数とその要因（令和6年度）	22

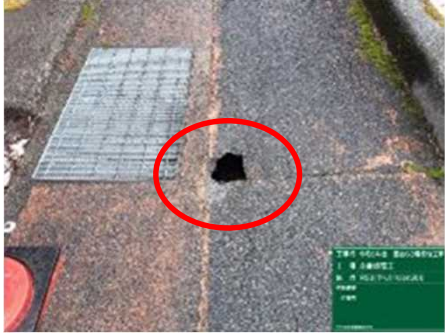
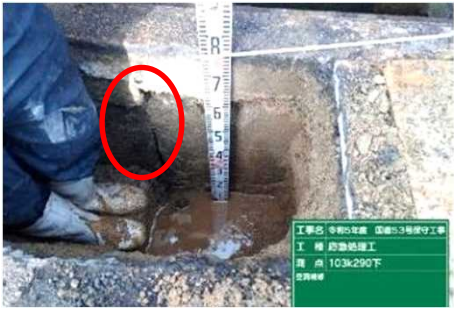
側溝	集水枡	横断水路
<p>■ 国道53号 (鳥取県智頭町)                      陥没深さ: 0.3m                      縦断方向: 0.6m                      横断方向: 0.16m</p>

<p>側溝の継ぎ目の目地材が劣化した箇所から雨水が路盤に侵入し土砂が吸い出されたものと推定</p>

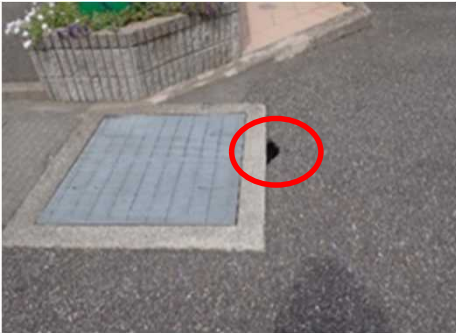
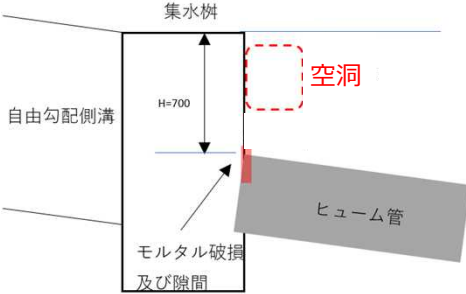
<p>■ 国道159号 (石川県かほく市)                      陥没深さ: 0.5m                      縦断方向: 0.1m                      横断方向: 0.2m</p>

<p>集水枡とヒューム管の継ぎ目の目地材が劣化した箇所から雨水が路盤に侵入し土砂が吸い出されたものと推定</p>

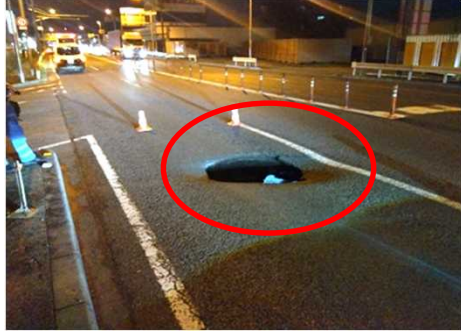
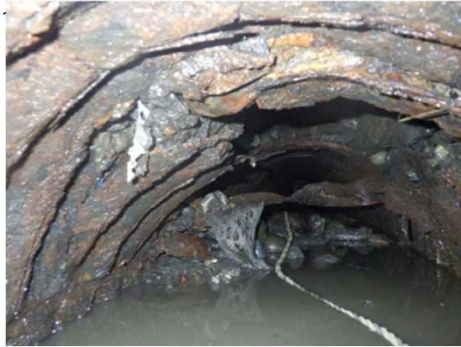
<p>■ 国道4号 (埼玉県越谷市)                      陥没深さ: 1.8m                      縦断方向: 2.0m                      横断方向: 2.0m</p>

<p>コルゲート管の劣化部から雨水が路盤に侵入し土砂が吸い出されたものと推定</p>

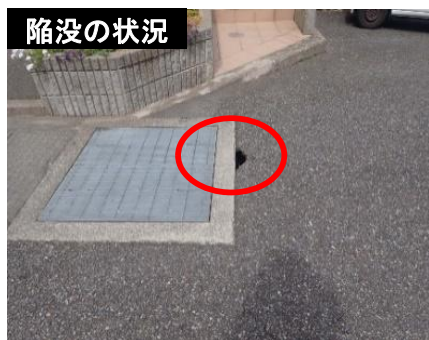
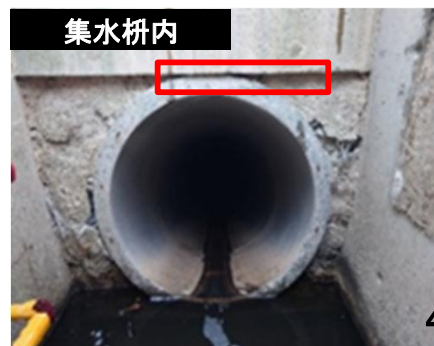
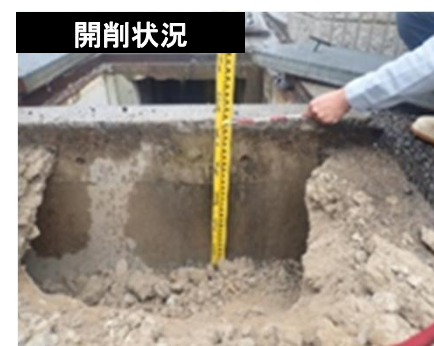
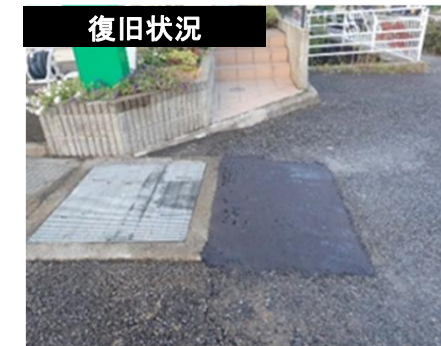
# 【道路排水施設】国道159号道路排水施設破損による陥没事例(石川県かほく市)

- 国土交通省管理の道路排水施設（集水柵）の破損により陥没が発生。
- 原因は、集水柵とヒューム管の継ぎ目の破損箇所からの土砂の吸い出しと推定。

集水柵とヒューム管の継ぎ目の目地材が劣化し、隙間が生じた箇所からの土砂の吸い出しが発生したものと推定。

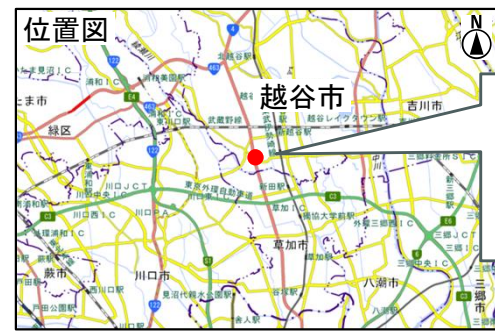
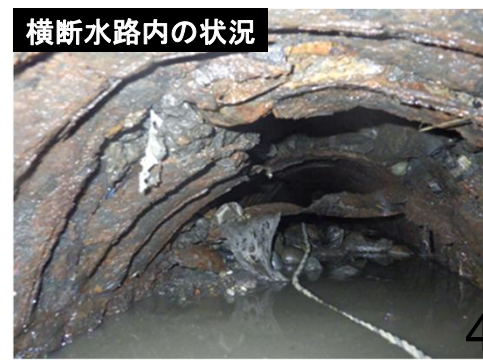
# 【道路排水施設】国道4号道路排水施設破損による陥没事例(埼玉県越谷市)

○国土交通省管理の道路排水施設（横断水路）の破損により陥没が発生し、国道4号の下り線が約2日間通行止め。  
 ○原因は、横断水路の腐食による破損箇所からの土砂の吸い出しと推定。

横断水路の腐食による破損箇所からの土砂の吸い出しが発生したものと推定。

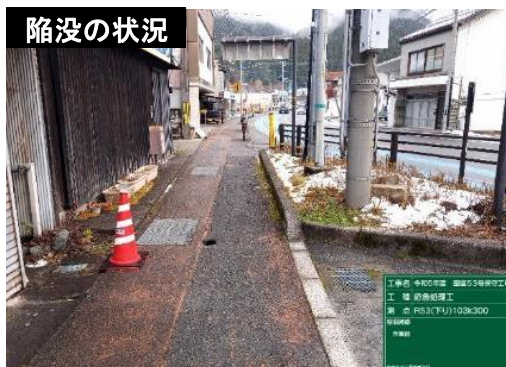
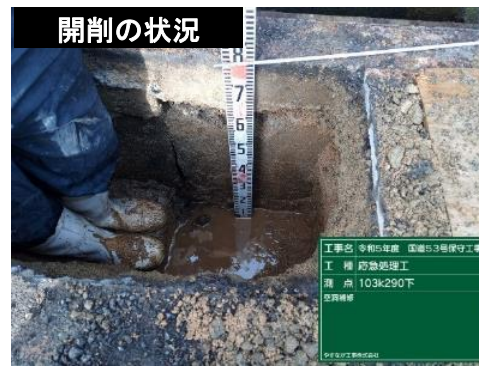
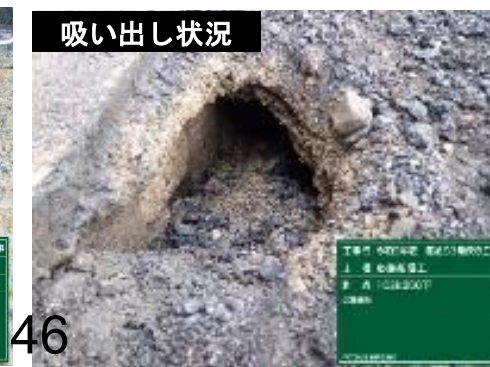
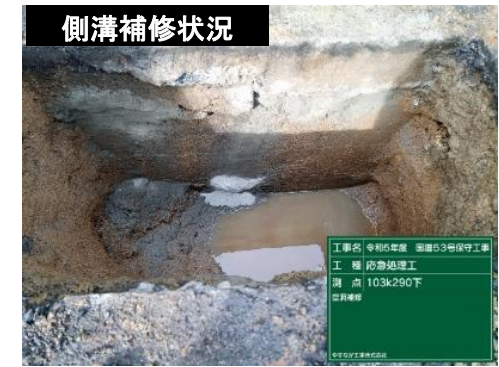
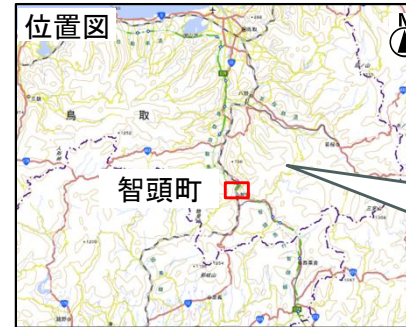
# 【道路排水施設】国道53号道路排水施設破損による陥没事例(鳥取県智頭町)

- 国土交通省管理の道路排水施設(側溝)の破損により陥没が発生。
- 原因は、側溝の継ぎ目の破損箇所からの土砂の吸い出しと推定。

側溝継ぎ目の目地材が劣化し、隙間が生じた箇所からの土砂の吸い出しが発生したものと推定。

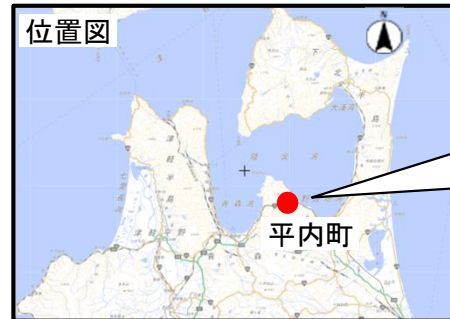
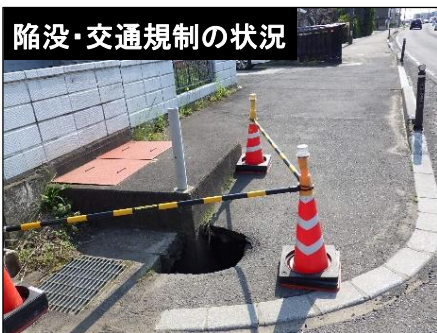
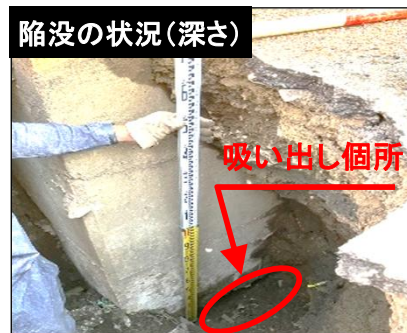
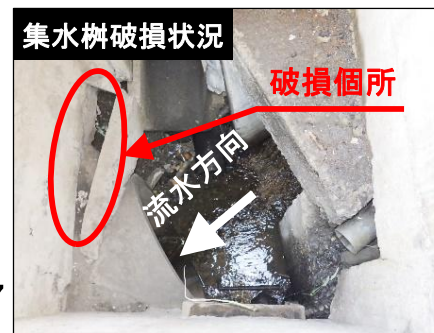
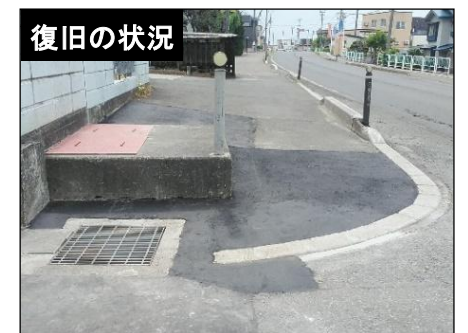
# 【道路排水施設】国道4号道路排水施設破損による陥没事例(青森県平内町)

- 国土交通省管理の道路排水施設（集水柵）の破損により陥没が発生。
- 原因は、集水柵側壁の破損箇所からの土砂の吸い出しと推定。

集水柵側壁の破損箇所からの土砂の吸い出しが発生したものと推定。

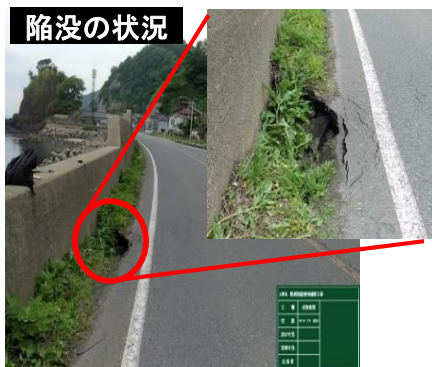
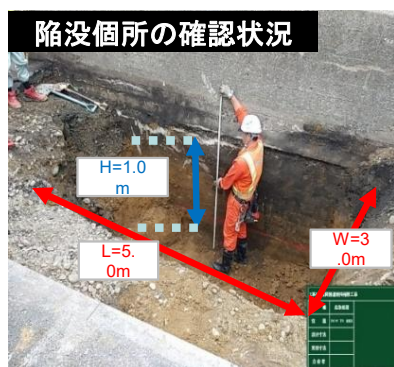
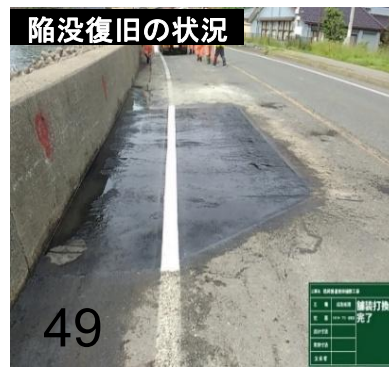
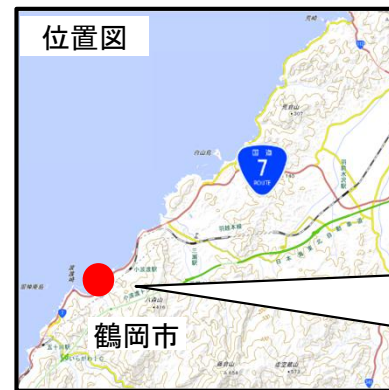
# 【擁壁】国道7号擁壁破損による陥没事例(山形県鶴岡市)

- 国土交通省管理の擁壁の破損により陥没が発生。
- 原因は、擁壁の破損箇所からの土砂流出と推定。

海岸に面する擁壁の破損箇所から土砂流出が発生したものと推定。

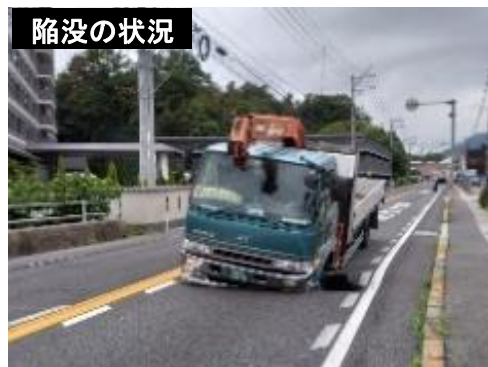
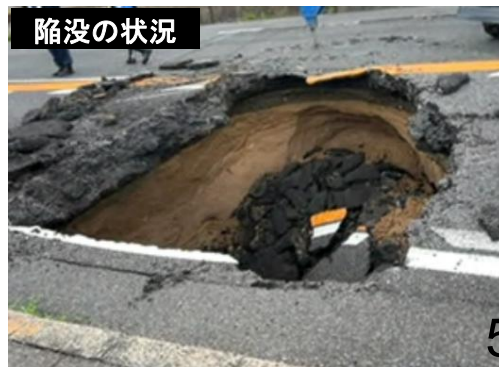
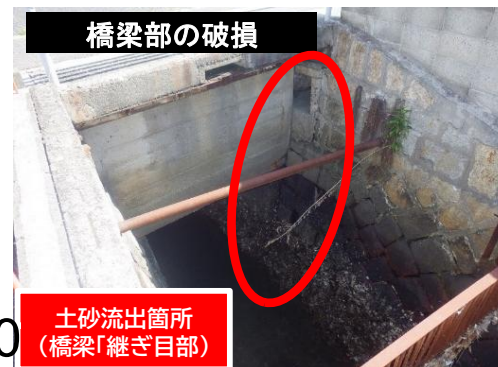
# 【橋梁】国道2号橋梁からの土砂流出による陥没事例(広島県廿日市市)

- 国土交通省管理の橋梁の破損により陥没が発生し、国道2号を約17時間全面通行止め。
- 原因は、橋梁の破損箇所からの土砂流出と推定。

橋梁の継ぎ目が破損し、隙間が生じた箇所からの土砂流出が発生したものと推定。

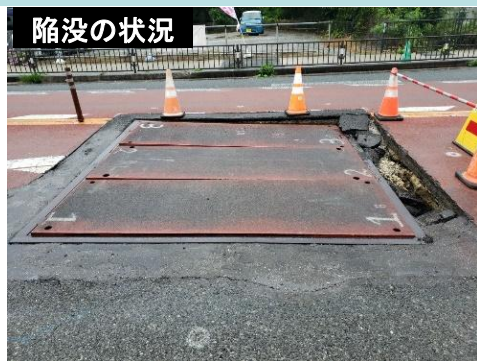
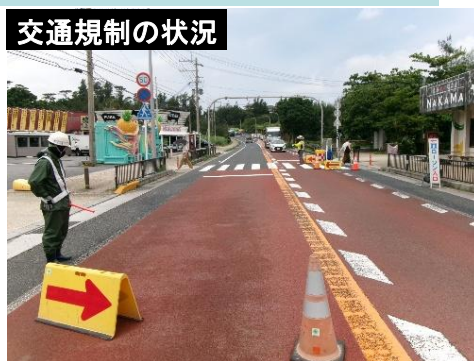
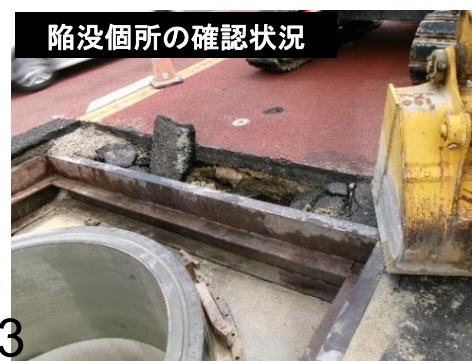
- 恩納村管理の下水道工事に伴う道路陥没が発生し、国道58号が約9時間片側交互通行。
- 原因は、占用工事中の降雨によるアスファルト路面からの浸食及び大型車両等通行による外的負荷等により破損したと推定。

下水道工事期間中に、雨水浸食や大型車両通行等による外的負荷等により発生したものと推定。

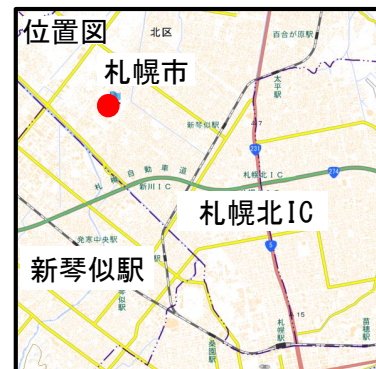
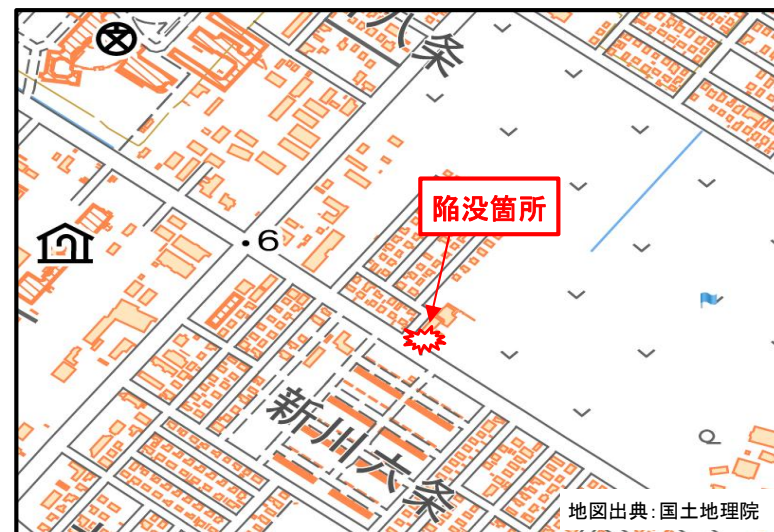
# 【下水道】市道新琴似1番線下水道管破損による陥没事例(北海道札幌市)

- 札幌市管理の下水道管の破損により陥没が発生。
- 原因は、下水道管の破損箇所からの土砂の吸い出しと推定。

下水道管（φ300）の破損箇所からの土砂の吸い出しが発生したものと推定。

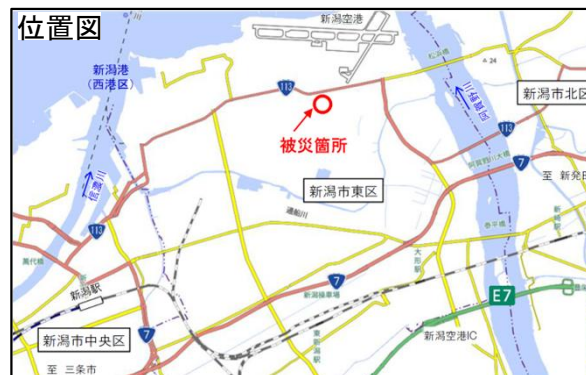
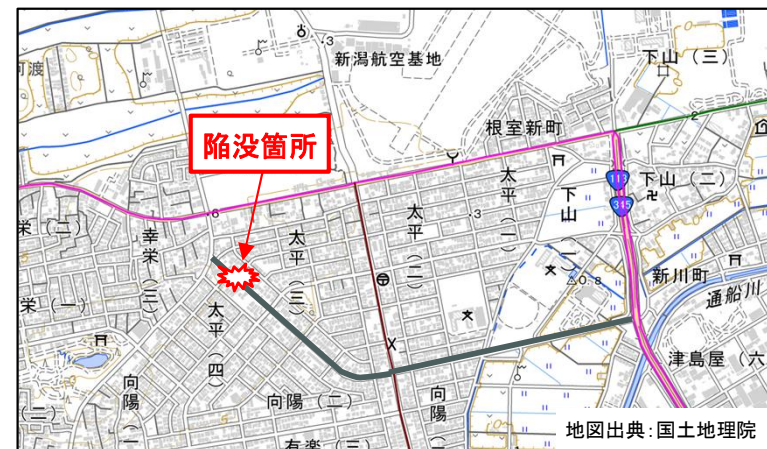
# 【下水道】市道河渡松崎線下水道管破損による陥没事例【新潟県新潟市】

○新潟市管理の下水道管の破損により陥没が発生し、市道河渡松崎線が約20時間全面通行止め。  
 ○原因は、下水道の硫化水素によって腐食した下水道管の破損による土砂の吸い出しと推定。

下水道管路(Φ1350mmHP)の老朽化及び硫化水素による腐食破損からの土砂の吸い出しが発生したものと推定。

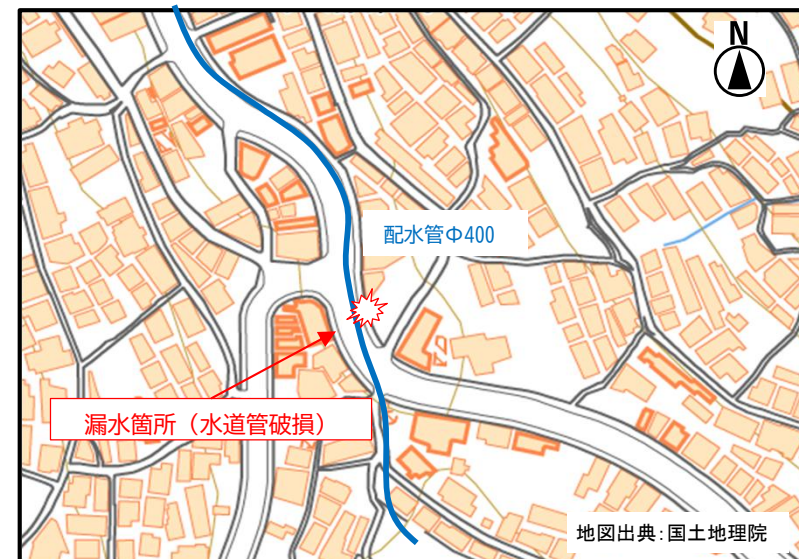
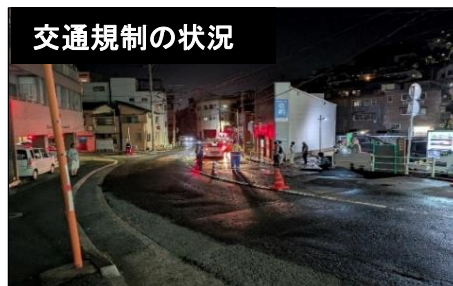
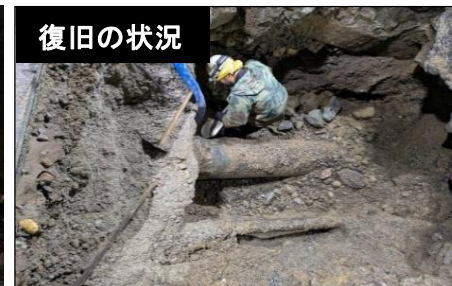
# 【上水道】市道川上8号線水道管破損による陥没事例(長崎県長崎市)

- 長崎市管理の水道管の破損より漏水・陥没が発生し、市道川上8号線が約9時間の交通規制。
- 原因は、敷設後100年経過した老朽化による水道管の破損と推定。

水道管の老朽化により破損したものと推定。（1926年に敷設し100年経過）

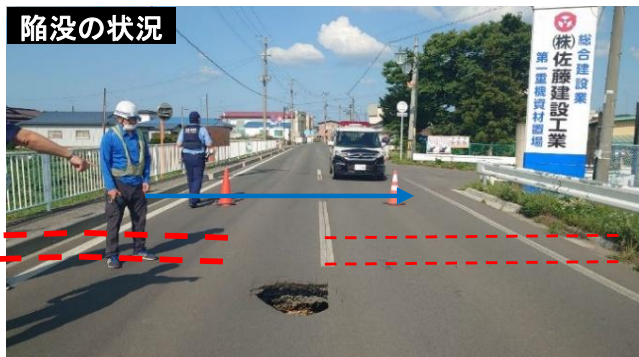
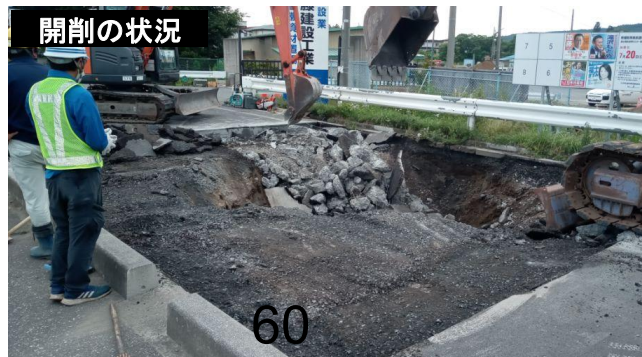
# 【農業用水】県道米田六戸線農業用水路破損による陥没事例(青森県六戸町)

○土地改良区管理の農業用水路（横断水路）の破損により、県道米田六戸線が約6時間全面通行止め。  
 ○原因は、横断水路の継ぎ目の破損箇所からの土砂の吸い出しと推定。

横断水路の継ぎ目の破損箇所からの土砂の吸い出しが発生したものと推定。

横断水路継ぎ目部に隙間が発生

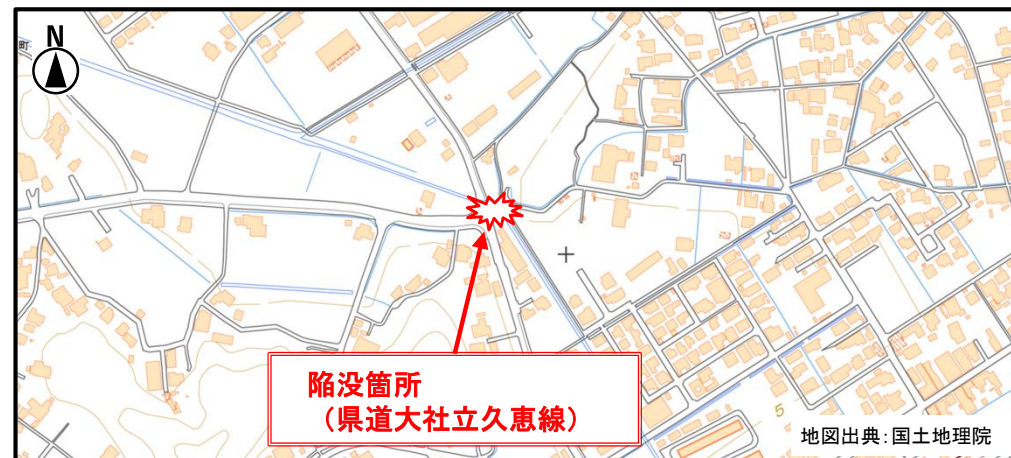
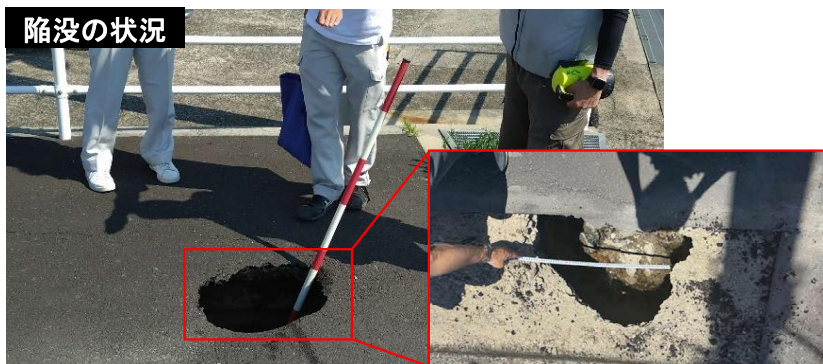
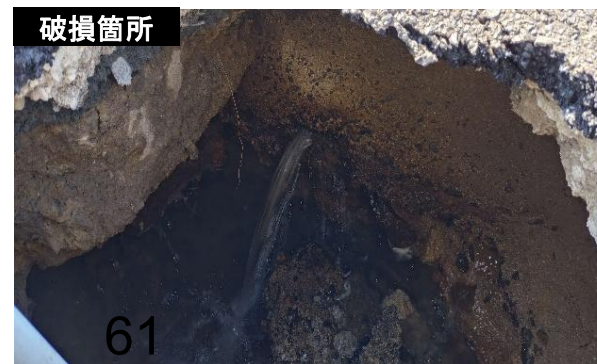
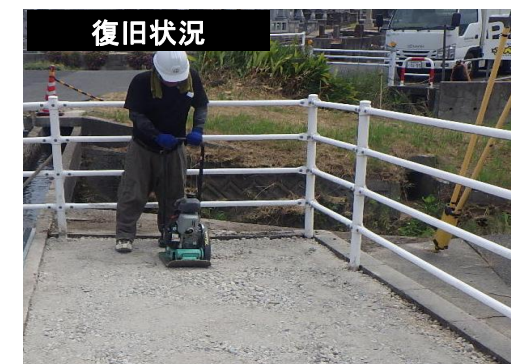
# 【農業用水】県道大社立久恵線農業用水路破損による陥没事例(島根県出雲市)

- 出雲市管理の農業用水路（横断水路）の破損により陥没が発生。
- 原因は、横断水路の破損箇所からの土砂の吸い出しと推定。

農業用水路の破損箇所からの土砂の吸い出しが発生したものと推定。
