令和4年12月16日  
大洲河川国道事務所  
肱川ダム統合管理事務所  
山鳥坂ダム工事事務所

## 肱川の渇水状況について

渇水時におけるアユ産卵場調査

## 肱南地区（土堀川）導水状況

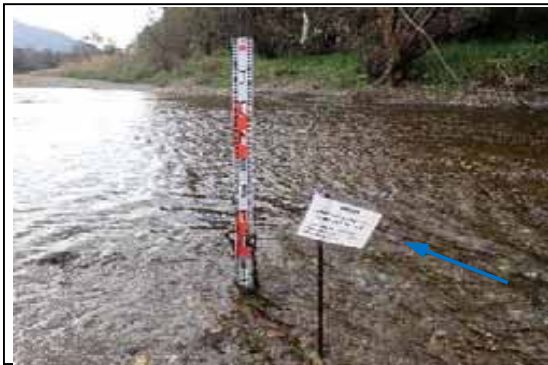
水位計設置状況（撤去前）

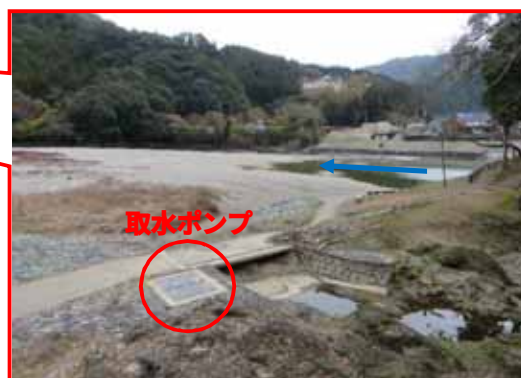
大洲市肱南地区（土堀川）へは大洲城内濠浄化として肱川に設置した取水ポンプで導水していますが、水位低下に伴い12月6日からポンプが停止しております。水位低下に伴うポンプ停止は運用開始以来今回初めてです。

取水ポンプ設置箇所（R4.12.7撮影）

なお、通常時の写真に写っているコイについては既に大洲市により内濠菖蒲園に移動済みです。現在、復旧に向け、検討を行っています。

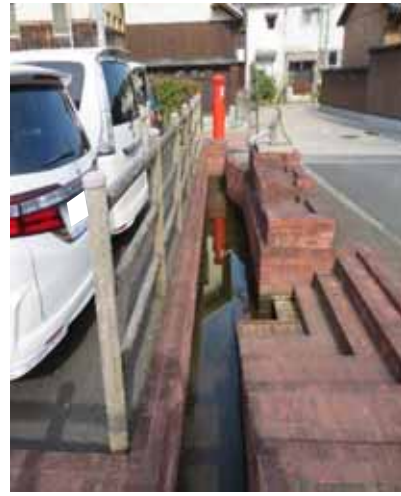
「あさもや前」（R4.12.8撮影）

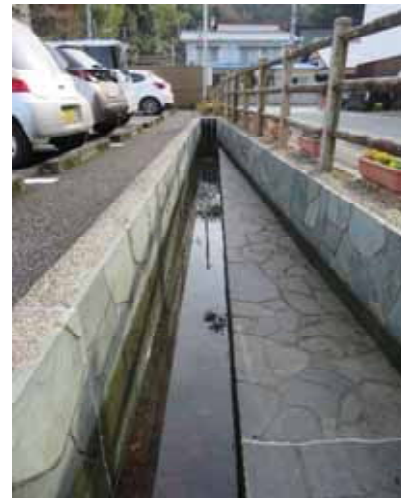
「あさもや」前（R4.12.8撮影）

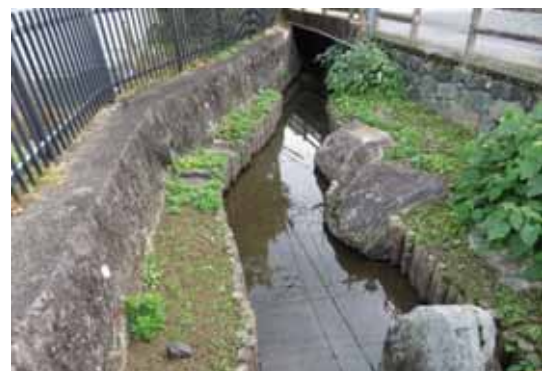
大洲南中学校前の水路（R4.12.8撮影）
