既設インターロッキングブロックを再生利用した舗装材の適用性

香川河川国道事務所

建設監督官 森 和志

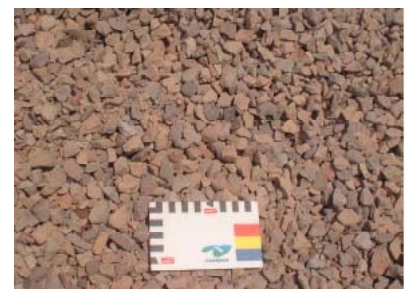
写真-1 レンガブロック再生骨材(13-5mm)

- ① 骨材の密度が小さく、碎石の品質目標値を満足していない。
- ② 吸水率、すり減り減量は品質目標値を満足しているが、やや高い傾向にある。
- ③ 骨材の剥離面積率が目標値を逸脱していることから、混合物としての耐水性を確認する必要がある。
- ④ 細骨材は、スクリーングスの粒度範囲に適合しない。

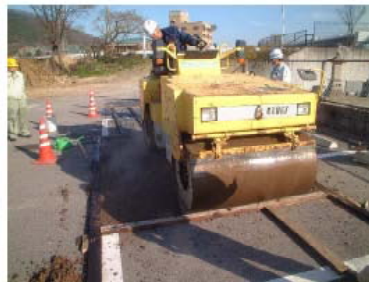
写真-3 試験施工状況

ブロック再生骨材を用いた舗装材は過去に使用実績がないことから、配合検討に先立ち小規模な試験施工を行い、ブロック再生骨材の耐久性や施工性など評価しました。なお、混合物に用いる粗骨材はブロック再生骨材に愛媛県大洲産の輝緑岩を70:30の割合で混合しました。その結果、施工性は一般の有色骨材を用いた景観舗装材と同程度であり、懸念されたブロック再生骨材の「割れ」などの不具合は、詳細に観察しないとわからない程度であることから、現状では問題ないと思われます。ただし、ビブロプレート転圧箇所や室内マーシャル供試体では「割れ」が認められることから、

過剰転圧にならないよう施工方法に留意する必要があります。

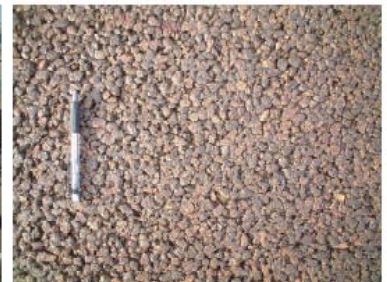
写真-4 舗装表面(試験施工直後)

なお、混合物の品質は表－2に示すとおりであり、空隙率が目標値より若干小さくなっていますが、混合物性状、路面性状ともに大きな不具合は認められませんでした。
