平成 16 年
台風 16 号による四国地方の被害状況

国土交通省 四国地方整備局

2. 「平成16年台風16号」による四国の被害状況

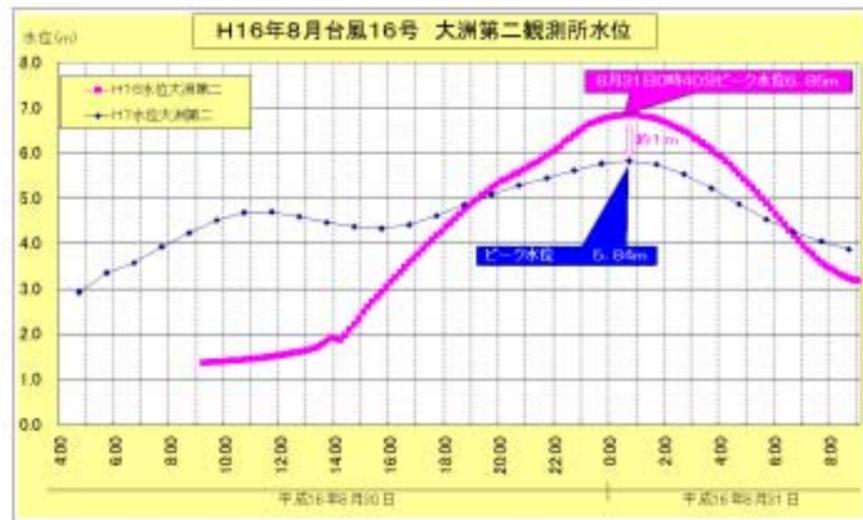
肱川氾濫による浸水被害

愛媛県大洲市の大洲雨量観測所では降り始めから8月30日21時まで179mmの降雨量を観測しました。

特に、肱川の大洲第二観測所では、30日8時頃から水位が上昇し始め、19時40分には危険水位を超え、22時15分には東大洲地区の越流堤（暫定堤）から二線堤（市道による締め切り）への越流が始まり、31日0時28分には二線堤から東大洲地区へ越流が始まり、4時35分には二線堤からの越流が終了しました。

なお、肱川流域では、浸水面積850ha、浸水戸数は921戸に達しました。

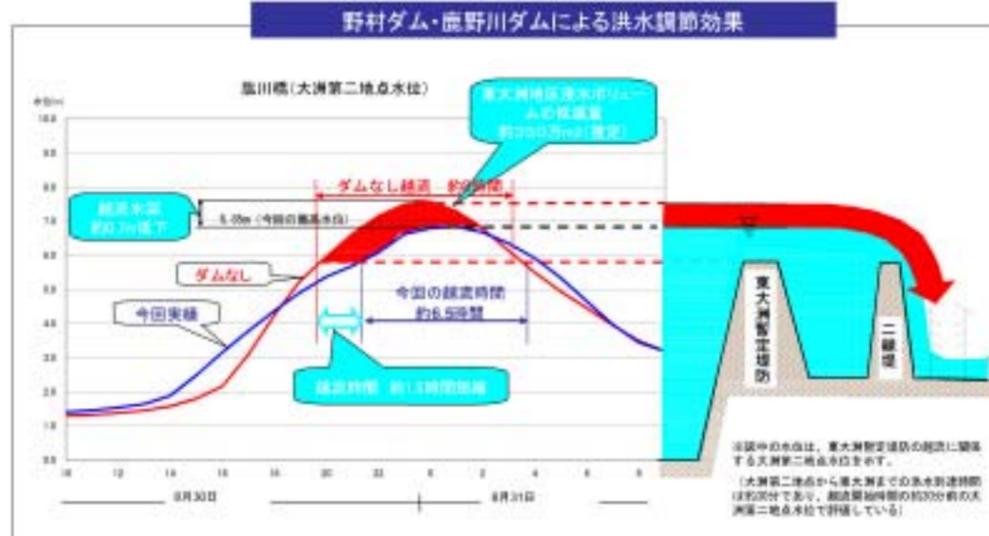
ダムの効果

肱川上流に位置する野村ダムと鹿野川ダムにおいて、洪水時に約2,040万³の水を貯めて、鹿野川ダムから河口まで全川にわたり水位を低下させました。基準地点大洲(肱川橋)の流量を約700m³/s低減させ、約0.7mの水位低下を図りました。

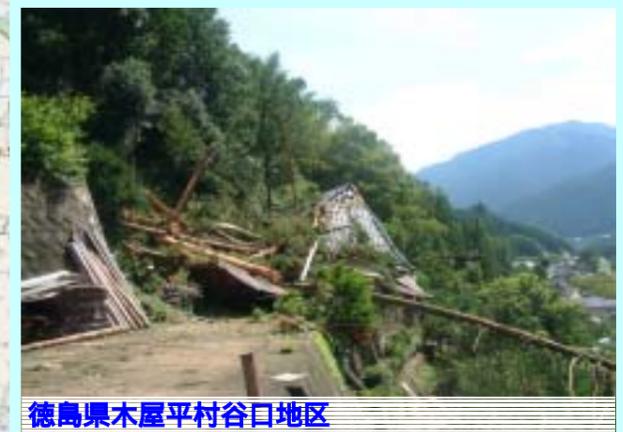
徳島県木屋平村谷口地区

徳島県木屋平村
地すべり 1箇所
土石流 1箇所
家屋全壊 2戸、負傷者 2名

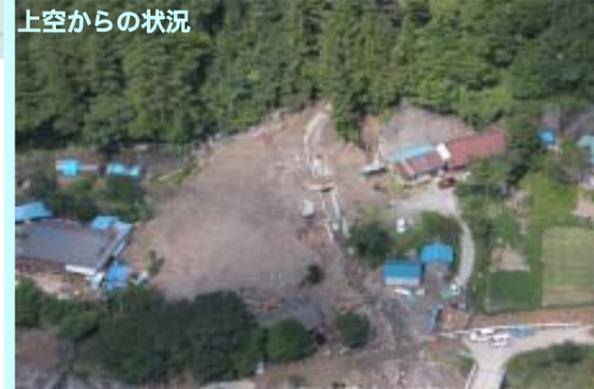
徳島県東祖谷山村名頃地区

徳島県東祖谷山村
土石流 1箇所
家屋一部損壊 1戸

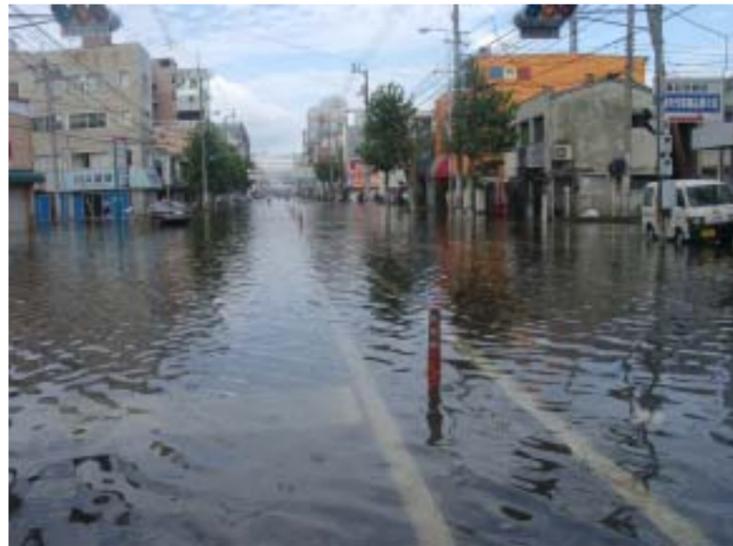
一般国道11号 21

香川県高松市木太町～ 瓦町地先冠水状況

平成16年8月30日23時0分

高潮により路面が冠水したため全面通行止めとなりました。

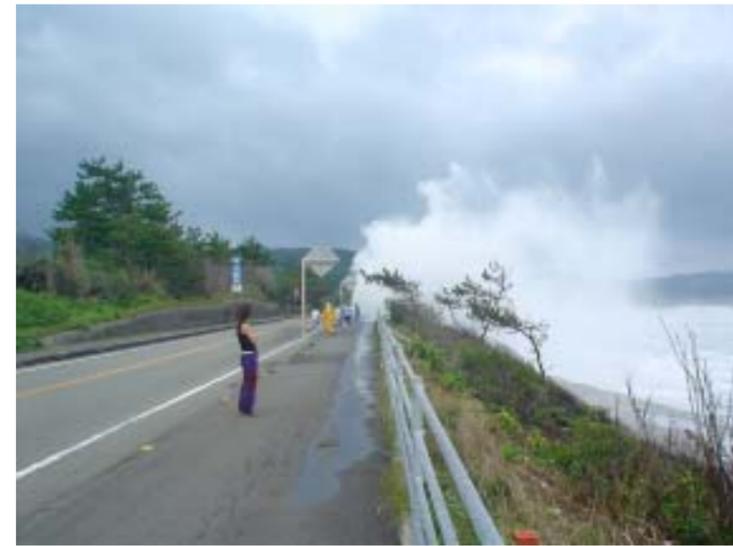
一般国道55号 1

高知県室戸市元地先越波状況

平成16年8月29日3時40分

暴風雨により越波があり、路面が冠水したため全面通行止めとなりました。

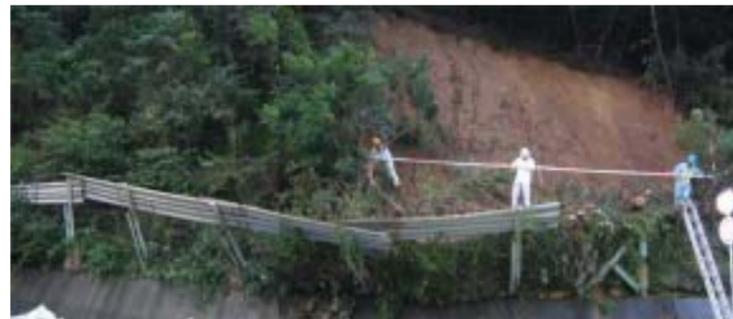
一般国道11号 14

愛媛県新居浜市船木 地先被災状況

平成16年8月30日18時40分

法面崩壊による倒木があり、全面通行止めとなりました。

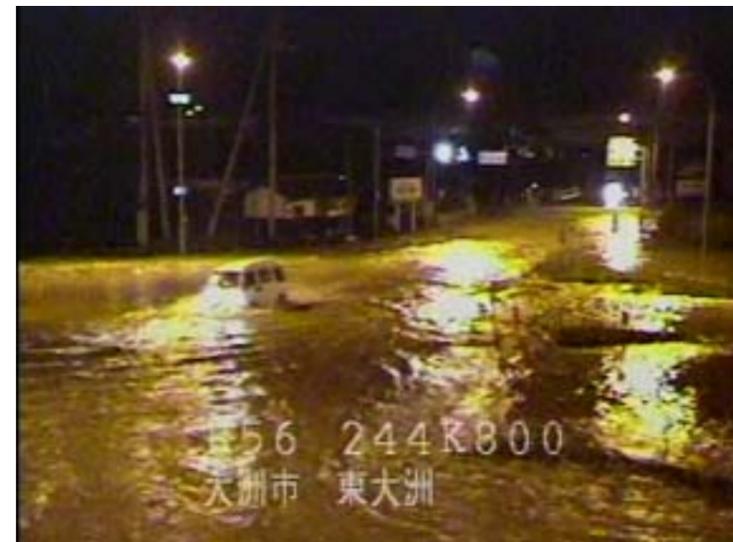
一般国道56号 22

愛媛県大洲市東大洲～ 大洲市新谷地先冠水状況

平成16年8月31日0時30分

肱川からの氾濫により路面が冠水したため全面通行止めとなりました。

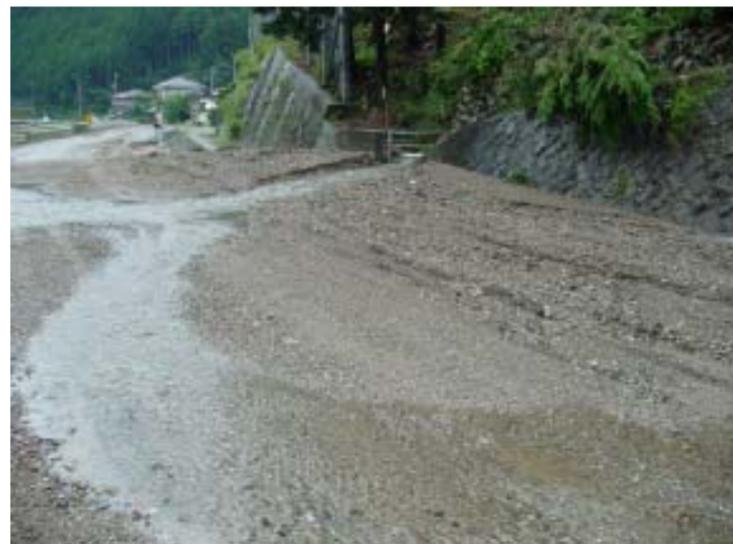
一般国道33号 25

愛媛県久万高原町日野浦 被災状況

平成16年8月30日12時50分

事前通行規制区間で規制雨量(250mm)を超え危険となり通行止めとなりました。通行止め後に土砂が流出しました。

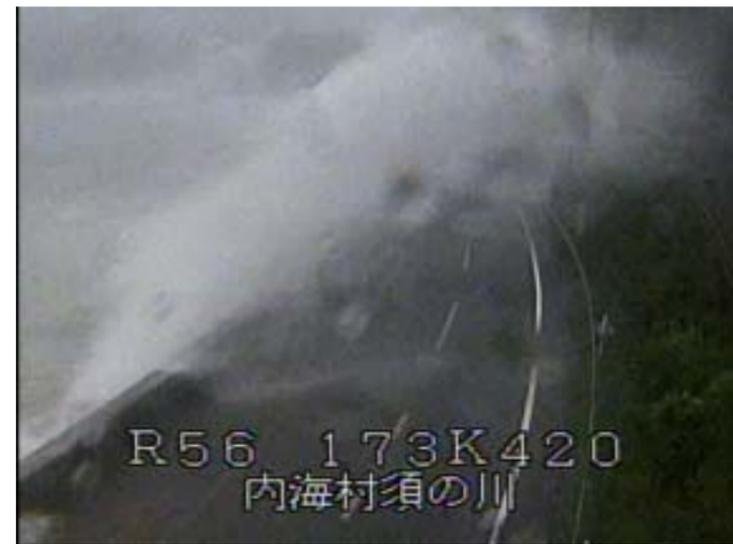
一般国道56号 4

愛媛県内海村須の川地先の 越波状況

平成16年8月30日15時30分

暴風雨により越波があり、路面冠水したため片側交互通行規制となりました。

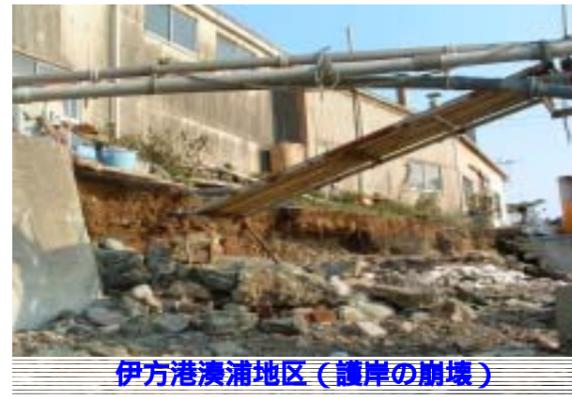
伊方港湊浦地区（護岸の崩壊）

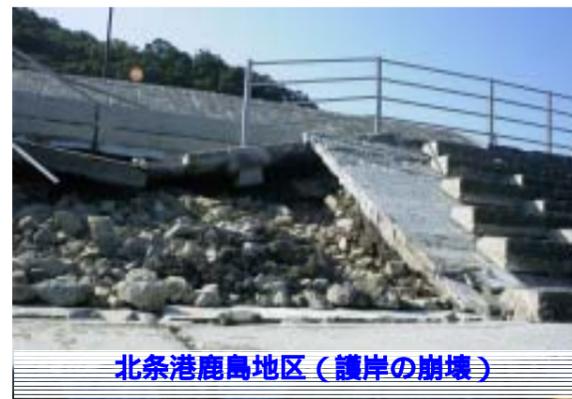
北条港鹿島地区（護岸の崩壊）

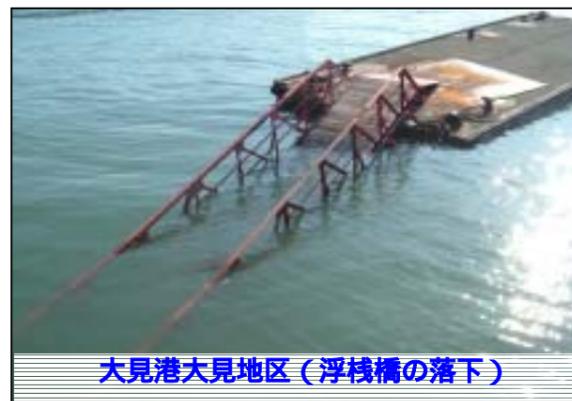
大見港大見地区（浮桟橋の落下）

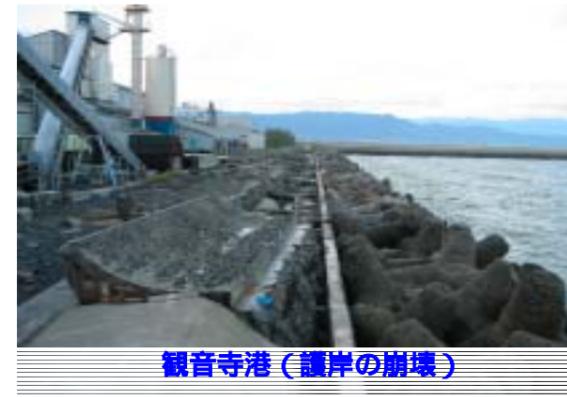
観音寺港（護岸の崩壊）

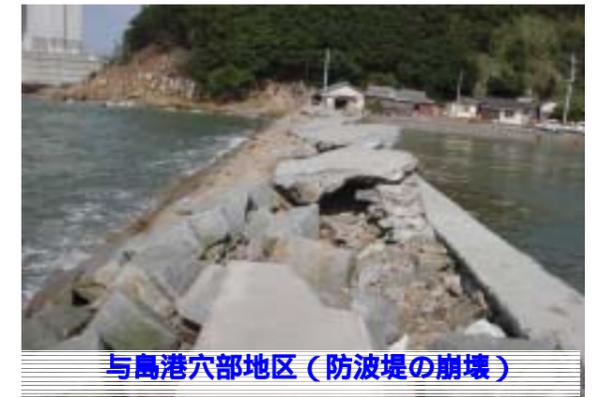
与島港穴部地区（防波堤の崩壊）

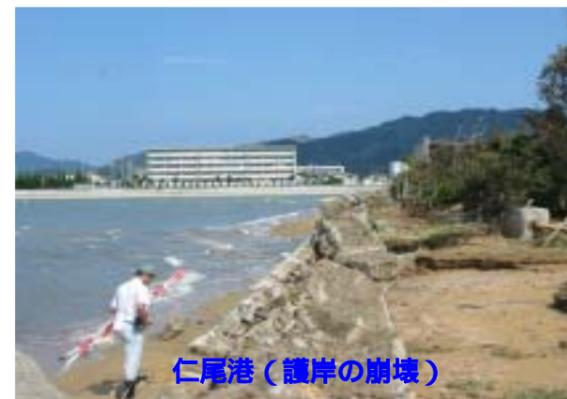
仁尾港（護岸の崩壊）

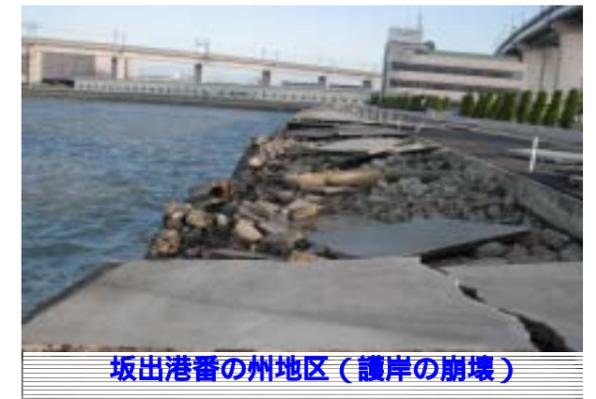
坂出港番の州地区（護岸の崩壊）

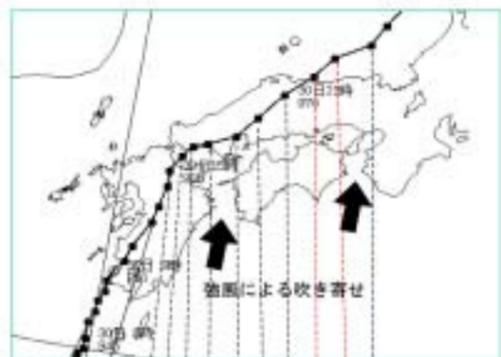
《高松港の潮位変化と台風の位置》

8月30日から31日にかけて日本を縦断した台風16号により、瀬戸内海沿岸を中心に、通常よりも1mを越す大きな高潮が発生しました。特に、台風16号の通過が年間で潮位の最も高い夏季の大潮時の満潮時刻に近かったことから、高松港では、観測史上最高の潮位を記録しました。この高潮により、各地で大きな被害が生じ、浸水戸数は、香川県内で21,665戸(9月6日17時現在)に達しました。

なぜ潮位が上がったか

台風16号による大きな高潮は、

- 夏の大潮の満潮時刻と重なる
- 台風の気圧降下による海面の吸い上げ
- 暴風により太平洋から瀬戸内海へ海水の吹き寄せ

の3つの気象条件が重なったことにより、異常な潮位となりました。

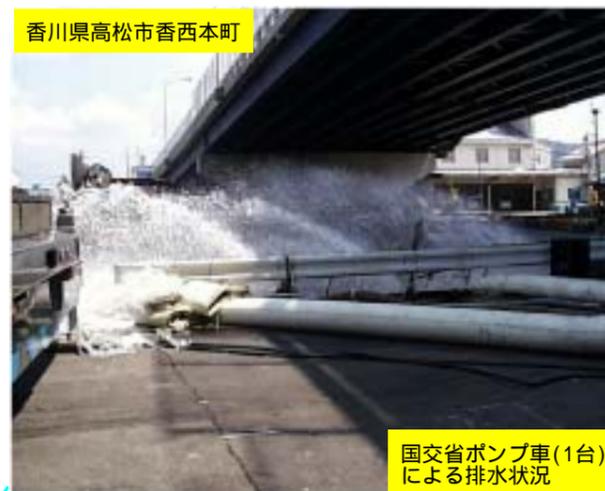
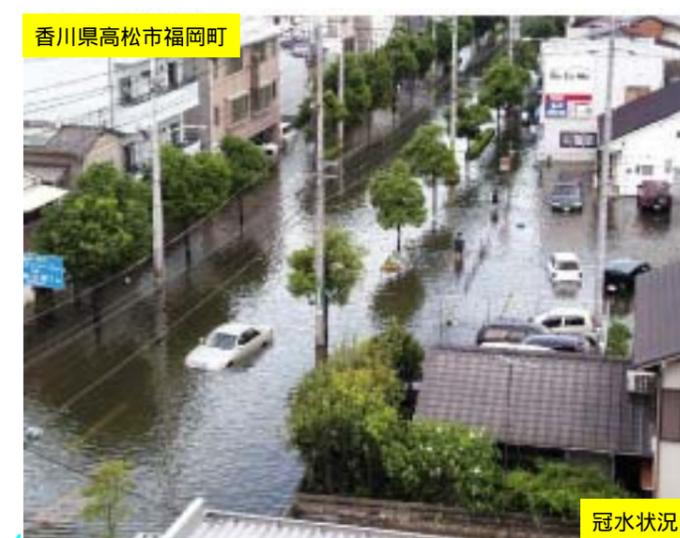
《高松市浸水区域図》

高松市内の浸水戸数：15,561戸
浸水面積：約980ha
