低気圧における四国地方整備局管内の被害の状況について

災 害 情 報
平成15年11月29日9:00作成
四 国 地 方 整 備 局

低気圧による被害状況について

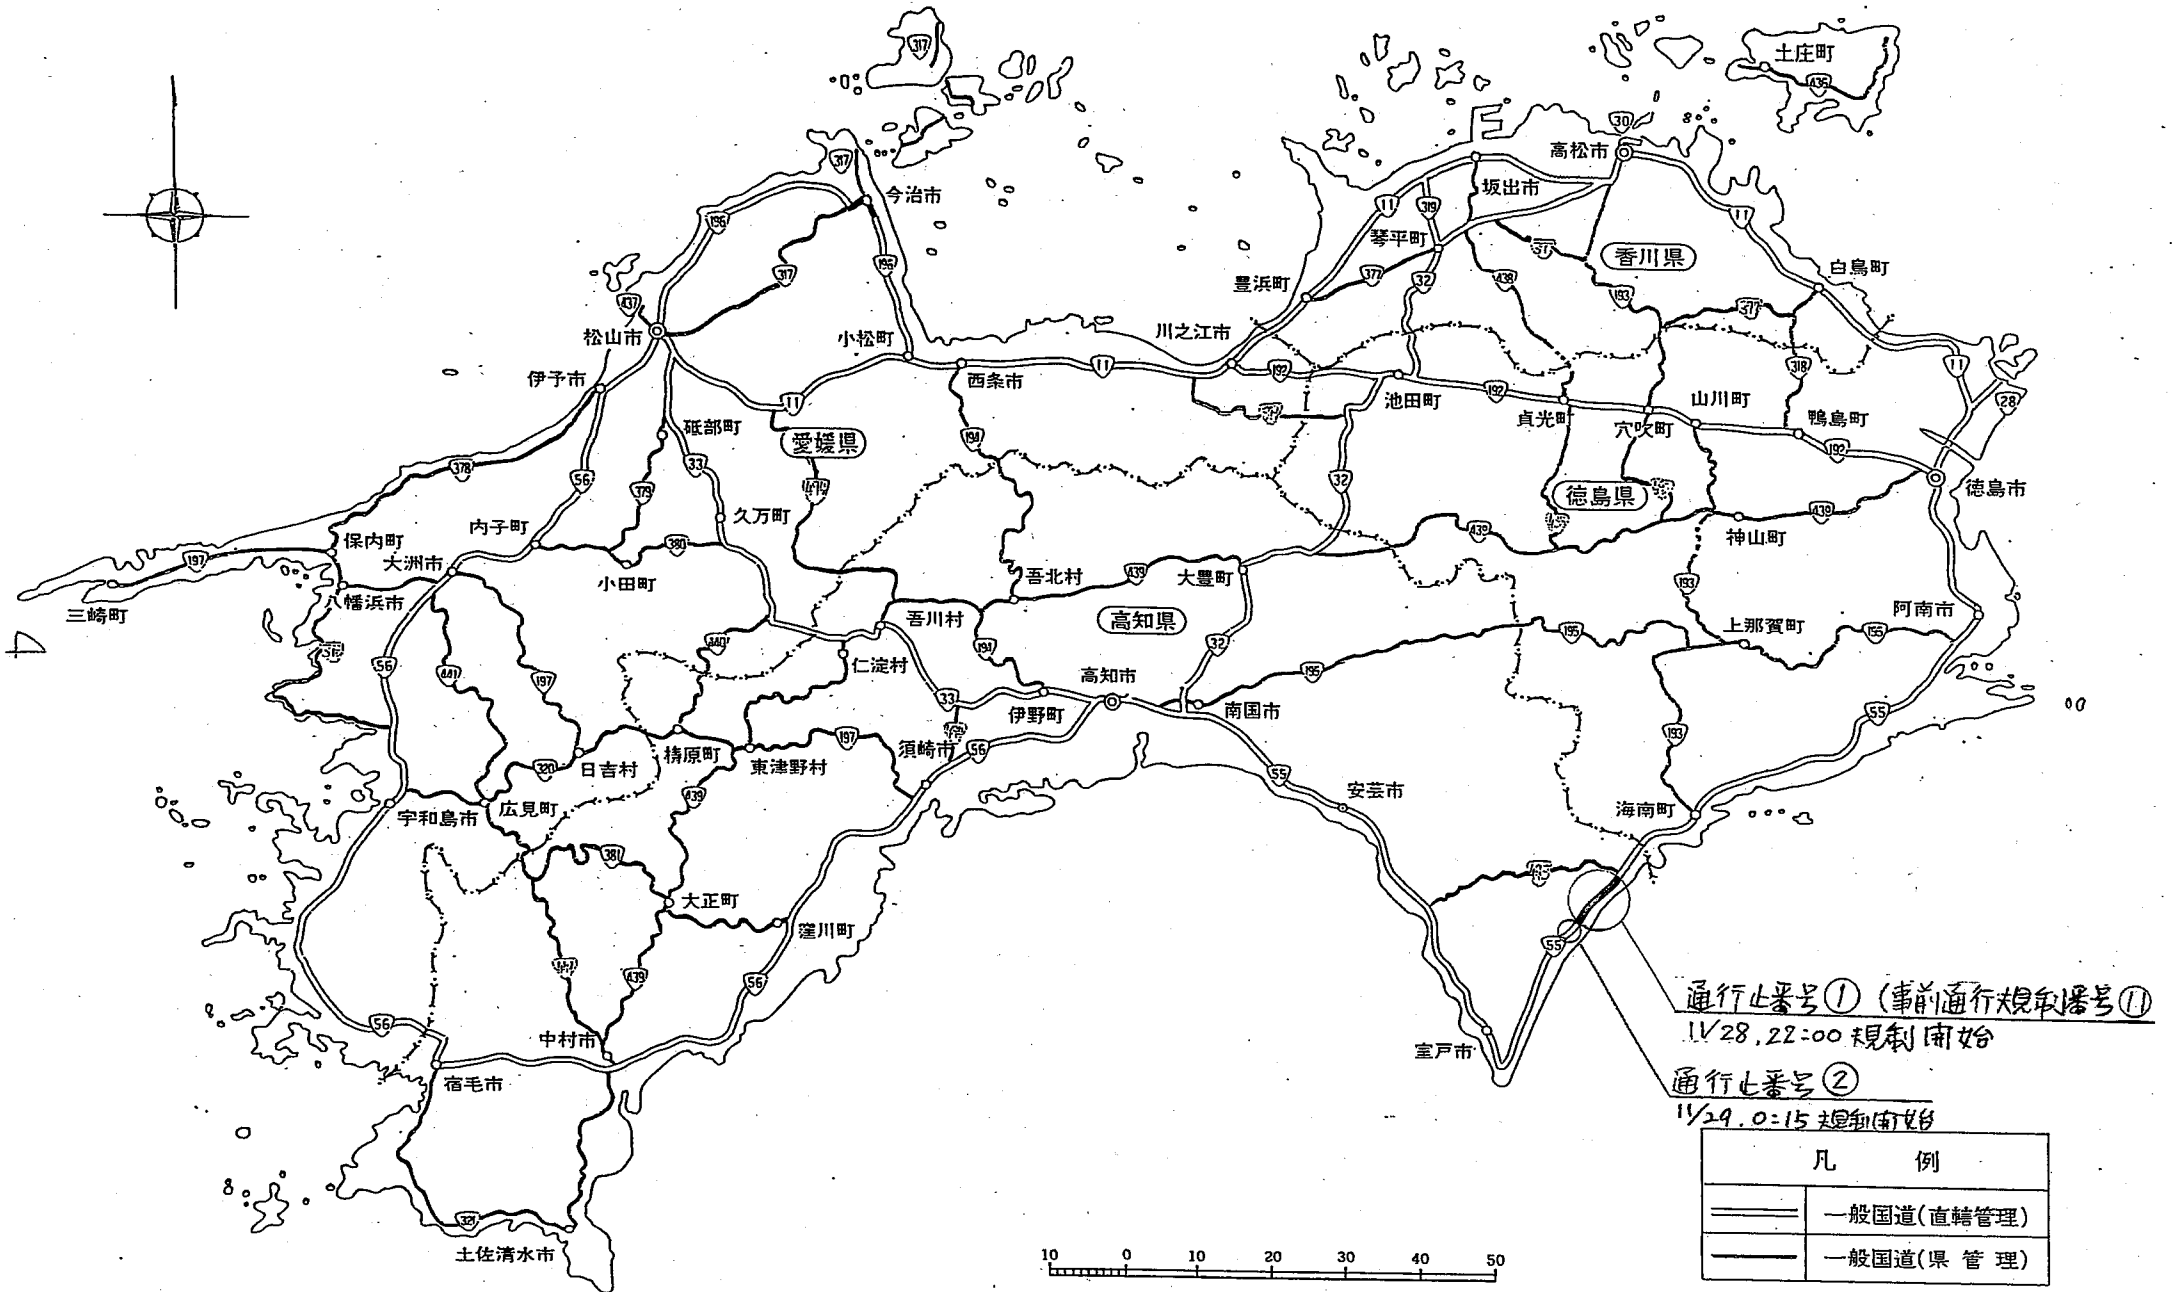
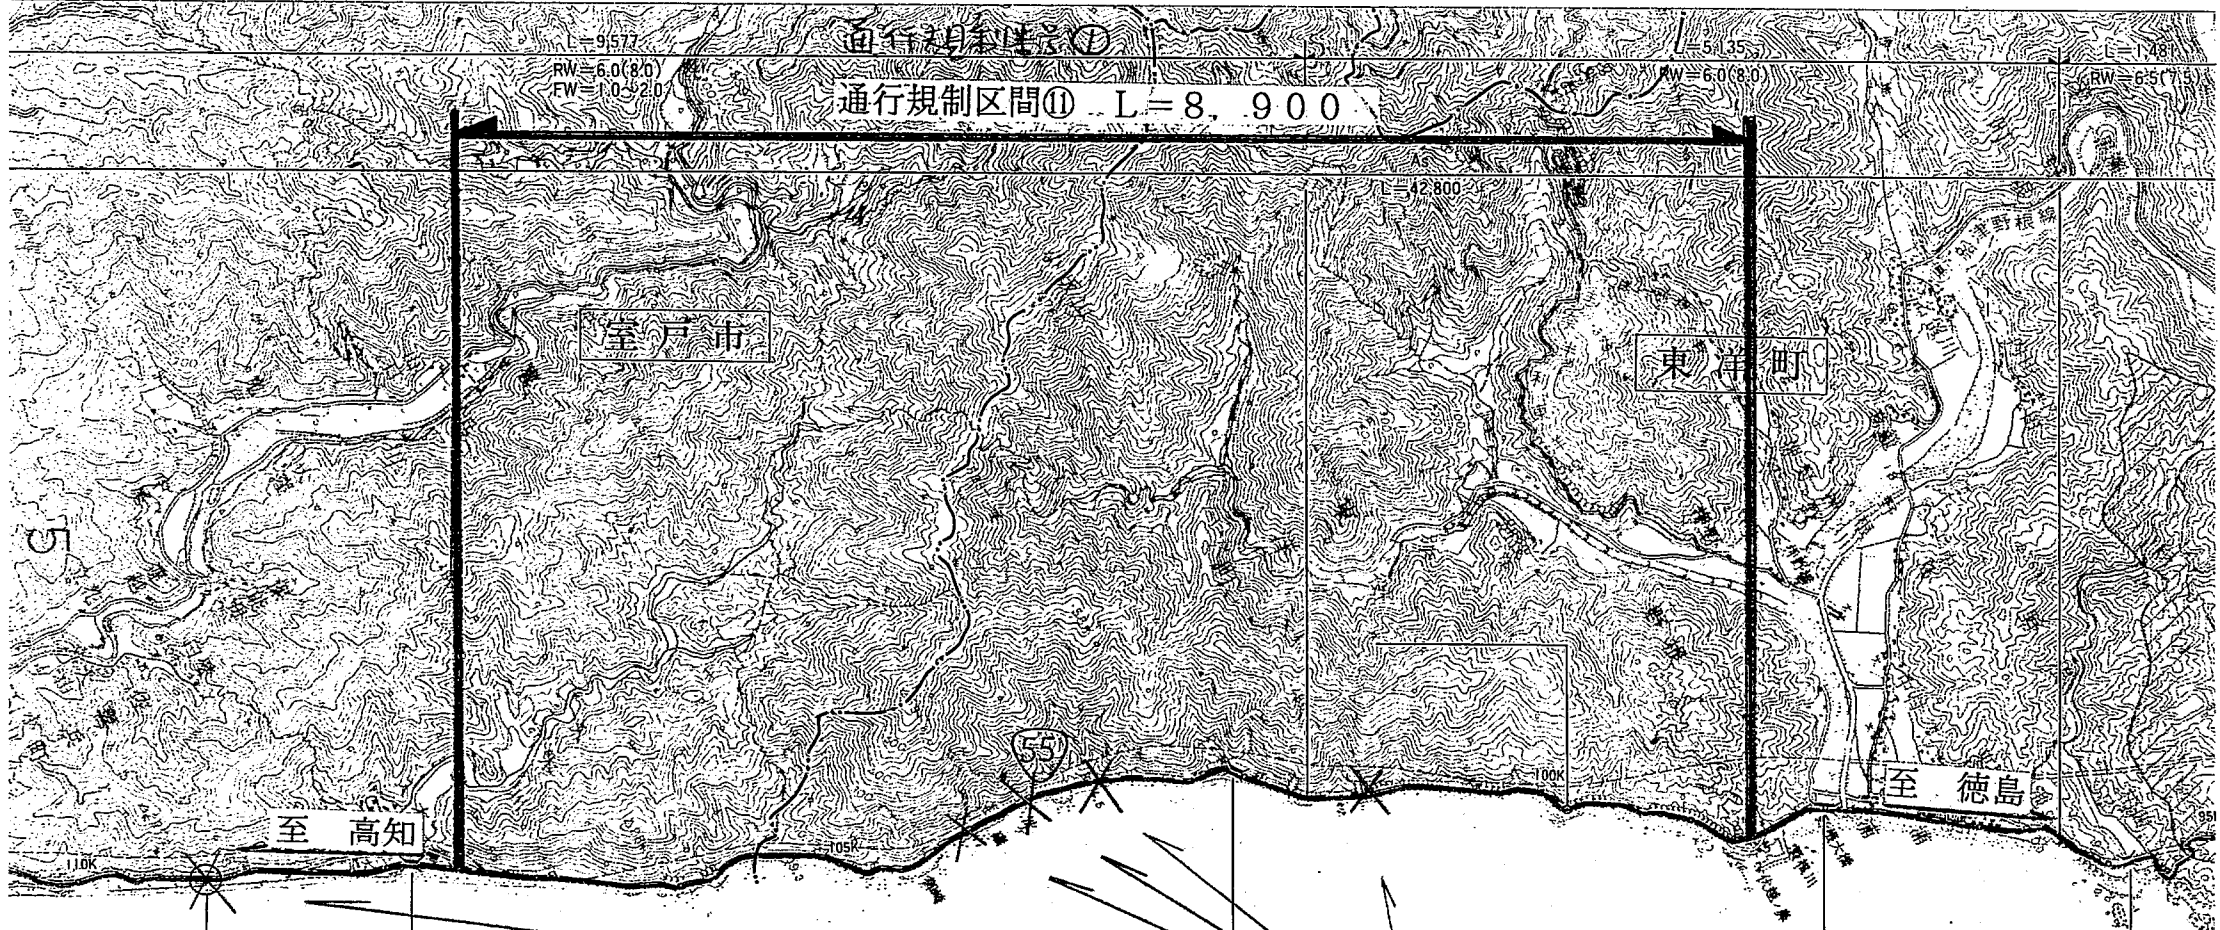
一般国道路線図

- H15. 11. 29 0:15頃、一般国道55号の高知県室戸市佐喜浜町入木で土砂崩れが発生(延長約30m)し、0:15全面通行規制。約60世帯が孤立。
- 一般国道55号の事前通行規制区間内の高知県安芸郡東洋町野根～高知県室戸市佐喜浜町入木において4箇所の法面崩壊を確認(監視カメラにより確認)。

- H15. 11. 28 22:00に連続雨量が250mmを超したため一般国道55号の事前通行規制区間の高知県安芸郡東洋町野根～高知県室戸市佐喜浜町入木の8.9kmを全面通行規制。
- H15. 11. 29 0:15頃、一般国道55号の高知県室戸市佐喜浜町入木で土砂崩れが発生(延長約30m)し、0:15全面通行規制。4:20復旧作業開始。

通行規制区間①

通行規制区間① L=8,900

通行止番号②

11/29.0:15規制開始

法面崩壊箇所
