## 災害情報（第2報）

四国地方整備局

### 低気圧による被害状況について

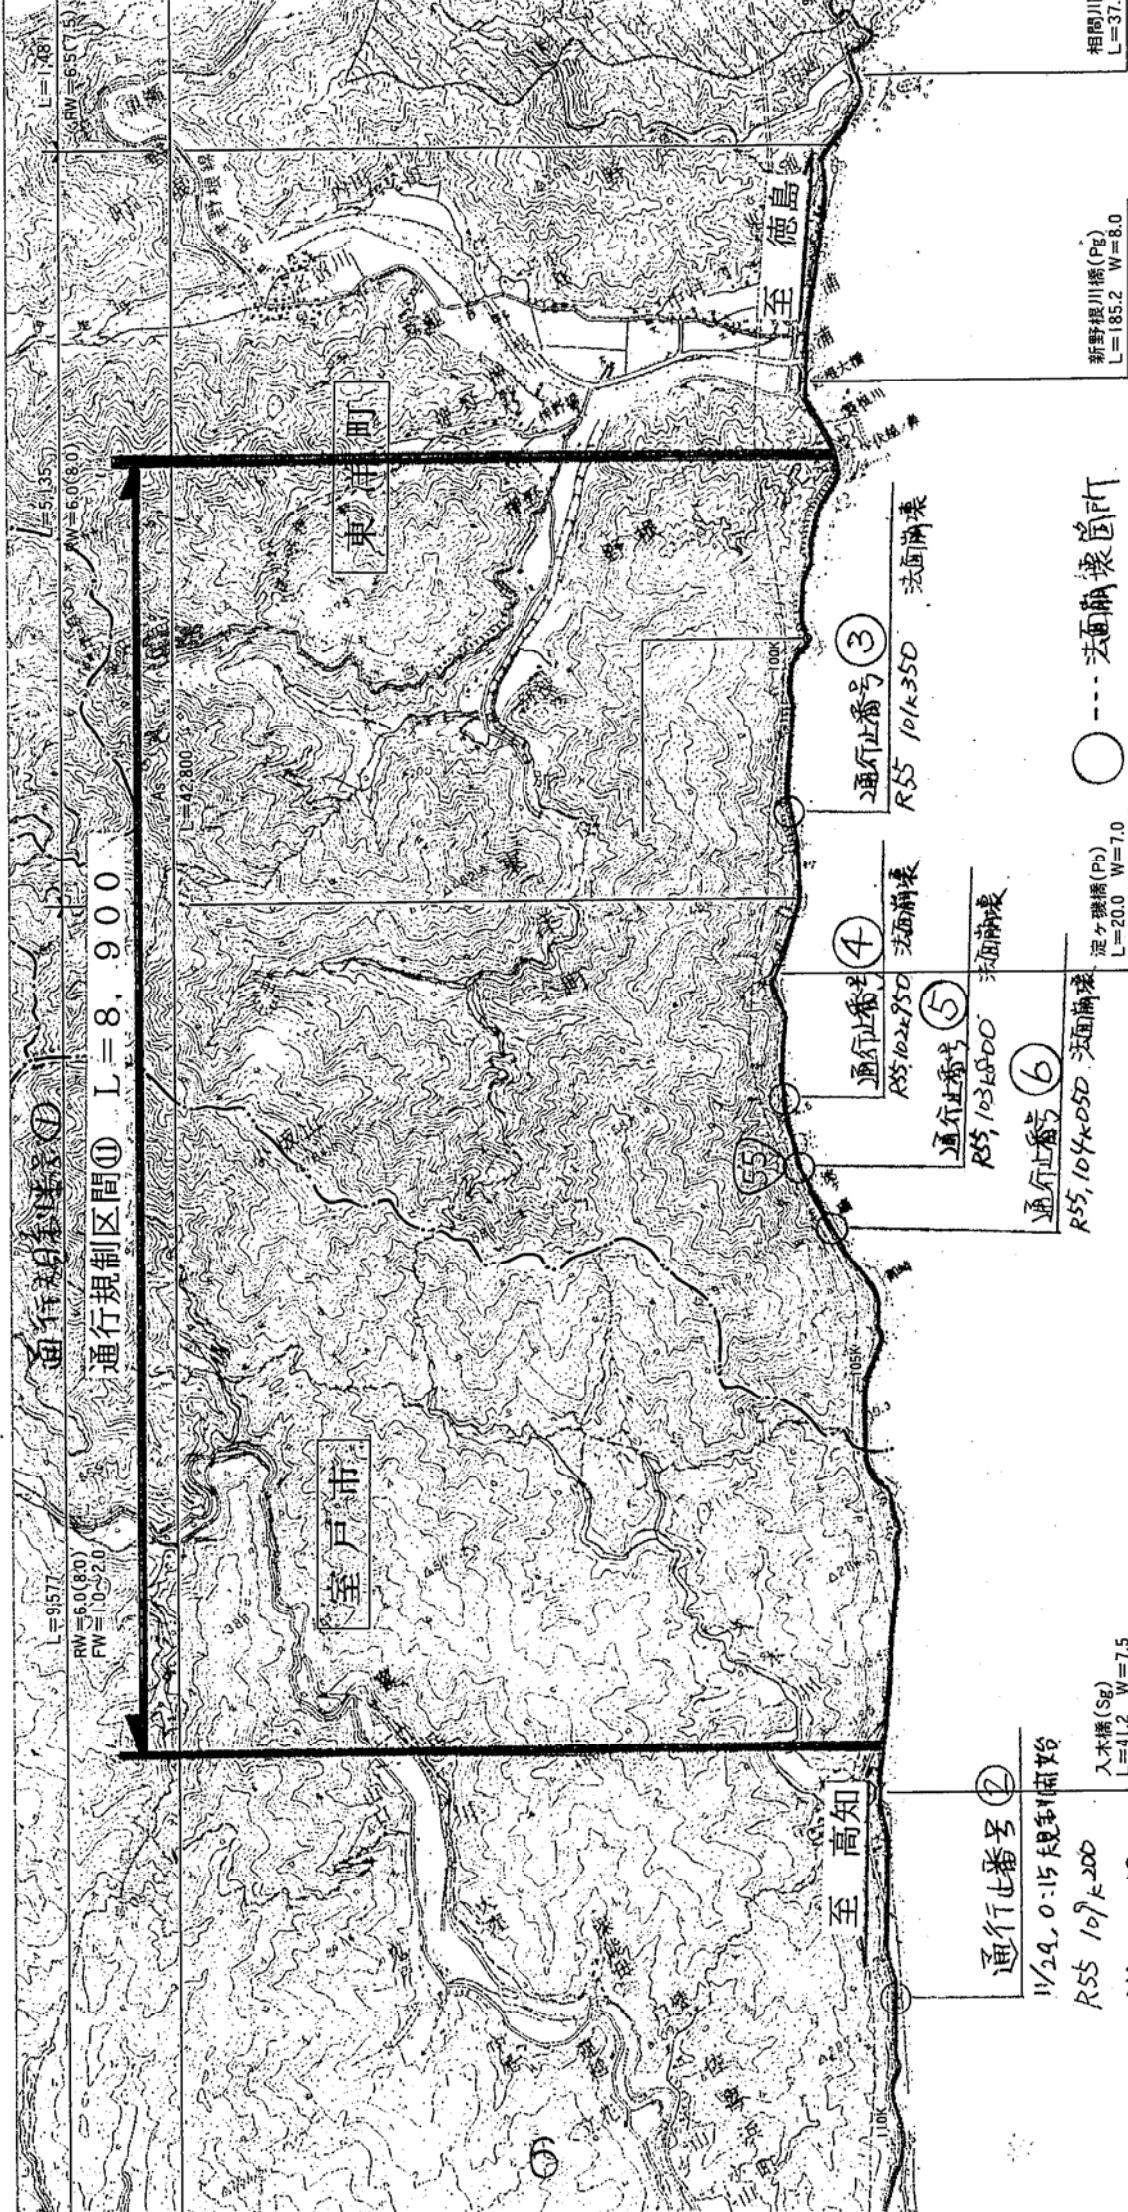
通行規制区画①

通行止番号②

11/29, 0:15 規制開始

R55 107k-200

11/29, 10:30

孤立集落経民の道通行可

通行止番号④

R55 102k-750 法面崩壊

通行止番号⑤

R55 103k-800 法面崩壊

通行止番号⑥

R55 104k-050 法面崩壊

通行止番号③

R55 101k-350 法面崩壊
