## 災害情報（第5報）

平成15年11月30日16:00作成

### 四国地方整備局

## 低気圧による被害状況について

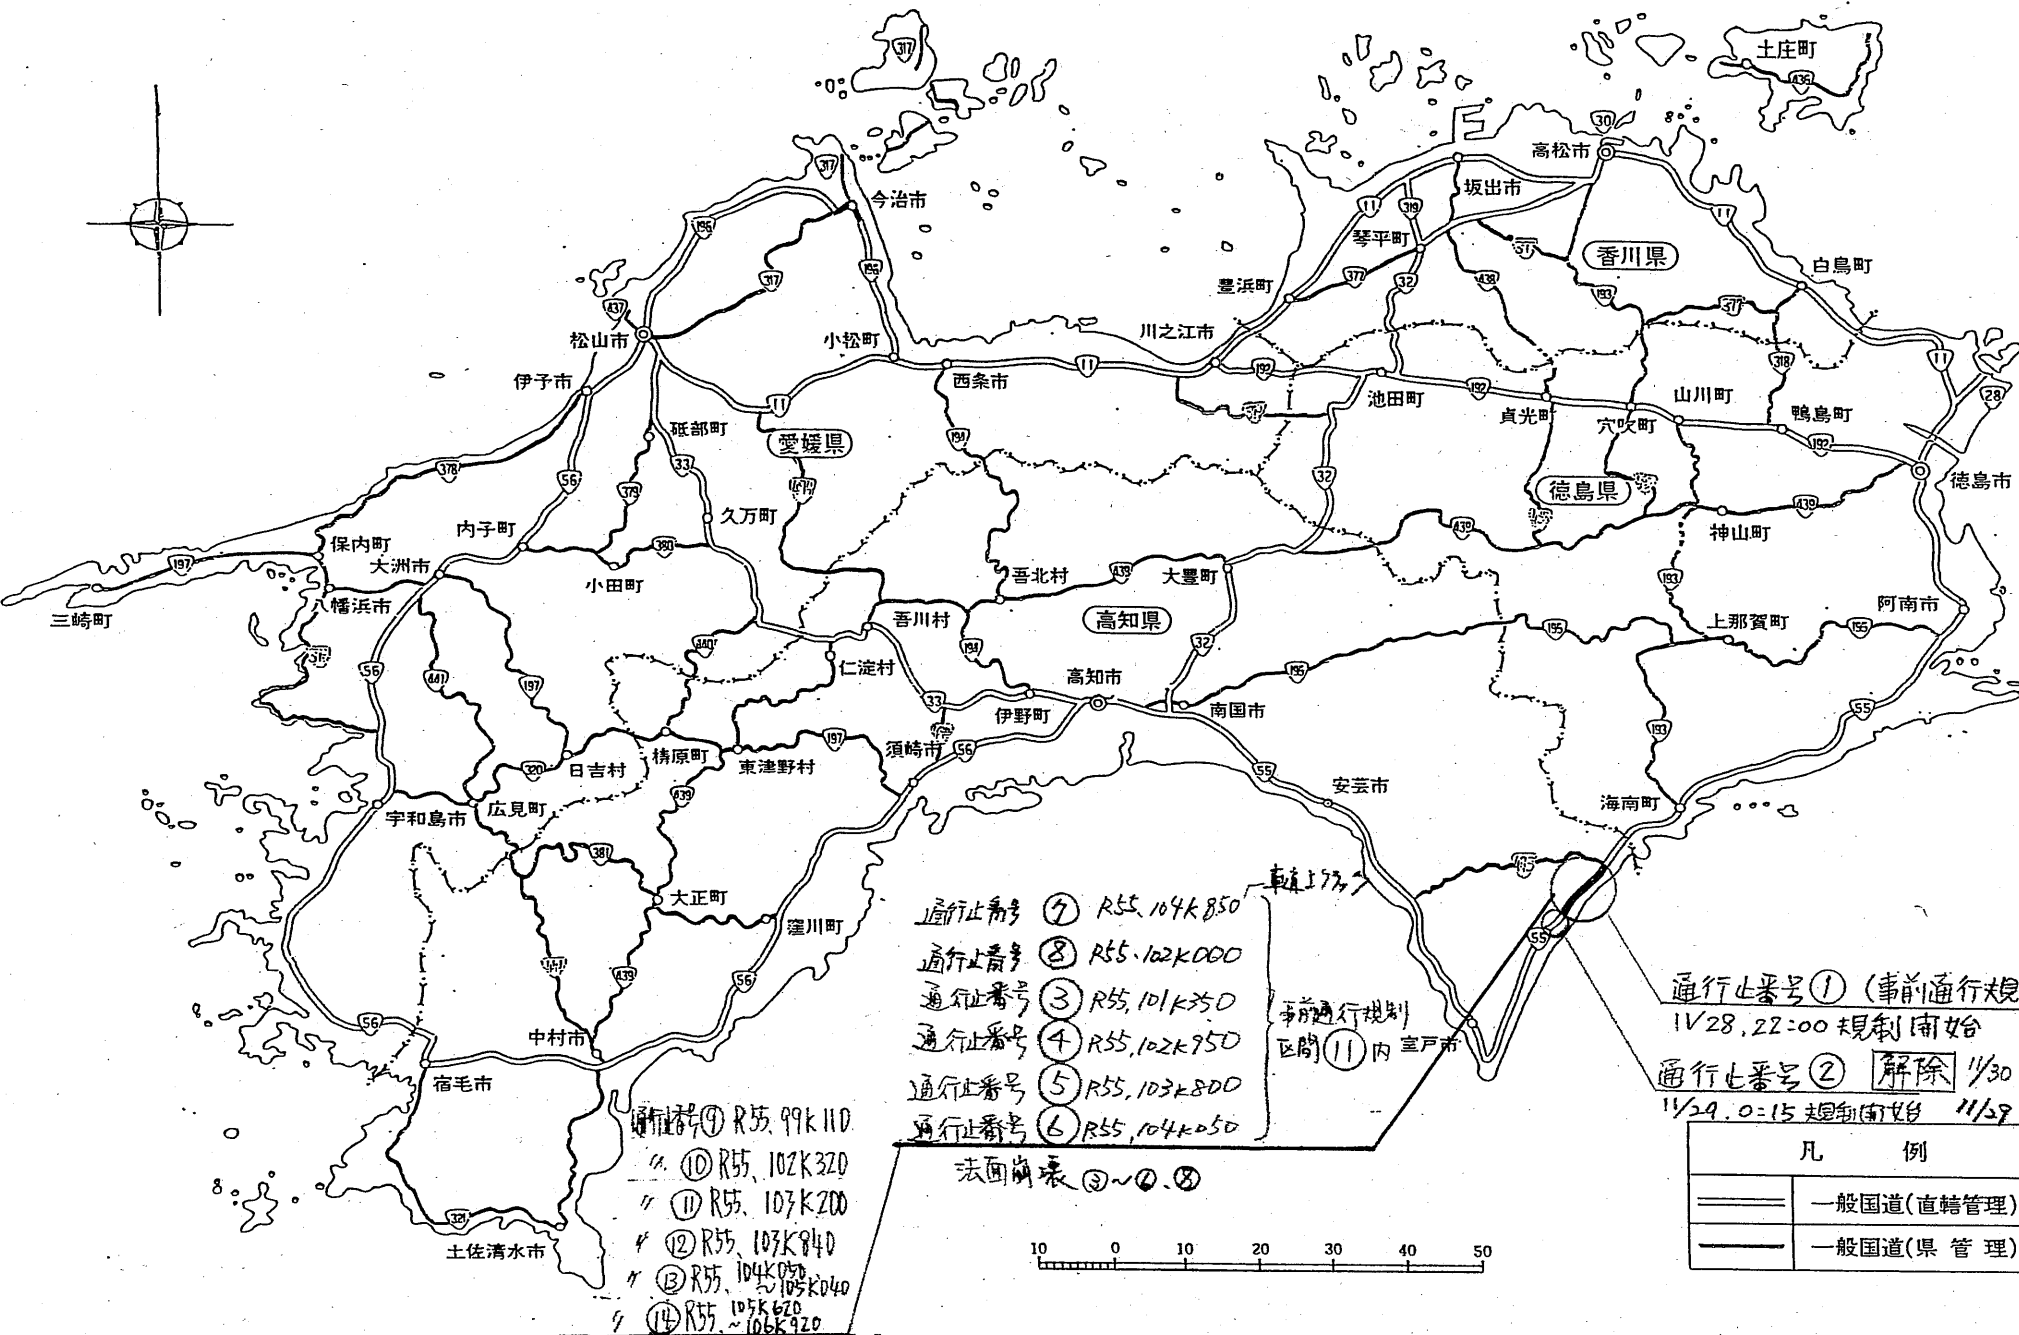
# 一般国道路線図

- ⑨ R55. 99k 110
- ⑩ R55. 102k 320
- ⑪ R55. 103k 200
- ⑫ R55. 103k 840
- ⑬ R55. 104k 050
- ⑭ R55. 105k 620
- ⑮ R55. 106k 920

- ⑦ R55. 104k 850
- ⑧ R55. 102k 000
- ③ R55. 101k 250
- ④ R55. 102k 750
- ⑤ R55. 103k 800
- ⑥ R55. 104k 050

法面崩壊 ③~④、⑧

通行止番号① (事前通行規程番号⑪)  
11/28. 22:00 規制開始

通行止番号② **解除** 11/30 8:00~  
11/29. 0:15 規制開始 11/29 10:30

通行止番号 ⑫  
R55 103K840 法面=クラック

通行止番号 ⑩  
R55 102K320 法面=クラック

通行止番号 ⑪  
R55 103K200  
法面=クラック

通行止番号 ⑧  
R55 102K 付近 法面崩壊

高知県  
通行止番号 ⑨  
R55 99K110 車道=クラック

通行止番号 ④  
R55 102K950 法面崩壊

通行止番号 ③  
R55 101K350 法面崩壊

通行止番号 ⑤  
R55 103K500 法面崩壊

通行止番号 ⑥  
R55 104K050 法面崩壊

通行止番号 ⑦  
R55 104K 850 車道=クラック

通行止番号 ⑬  
R55 104K270 土石流出  
~105K040

通行止番号 ⑭  
R55 105K620  
~106K920 切通

H15. 11. 29 13:00～ 小雨になったため点検を開始し、うち1箇所については、29日夕方に土砂撤去完了（通行止め番号⑥）。他の箇所については、30日早朝より安全が確認された箇所よ

り土砂撤去開始。雨は連続雨量 743mm を記録し、29 日 21:00 頃やんだが、事前通行規制区間に多数の被災箇所があるため、引き続き全面通行止規制を継続中。

30 日は、土砂撤去と同時に仮設防護柵工事に着手し、12 月 1 日を目処に片側交互通行を図る予定です。ただし、復旧作業状況等により変化する可能性があります。

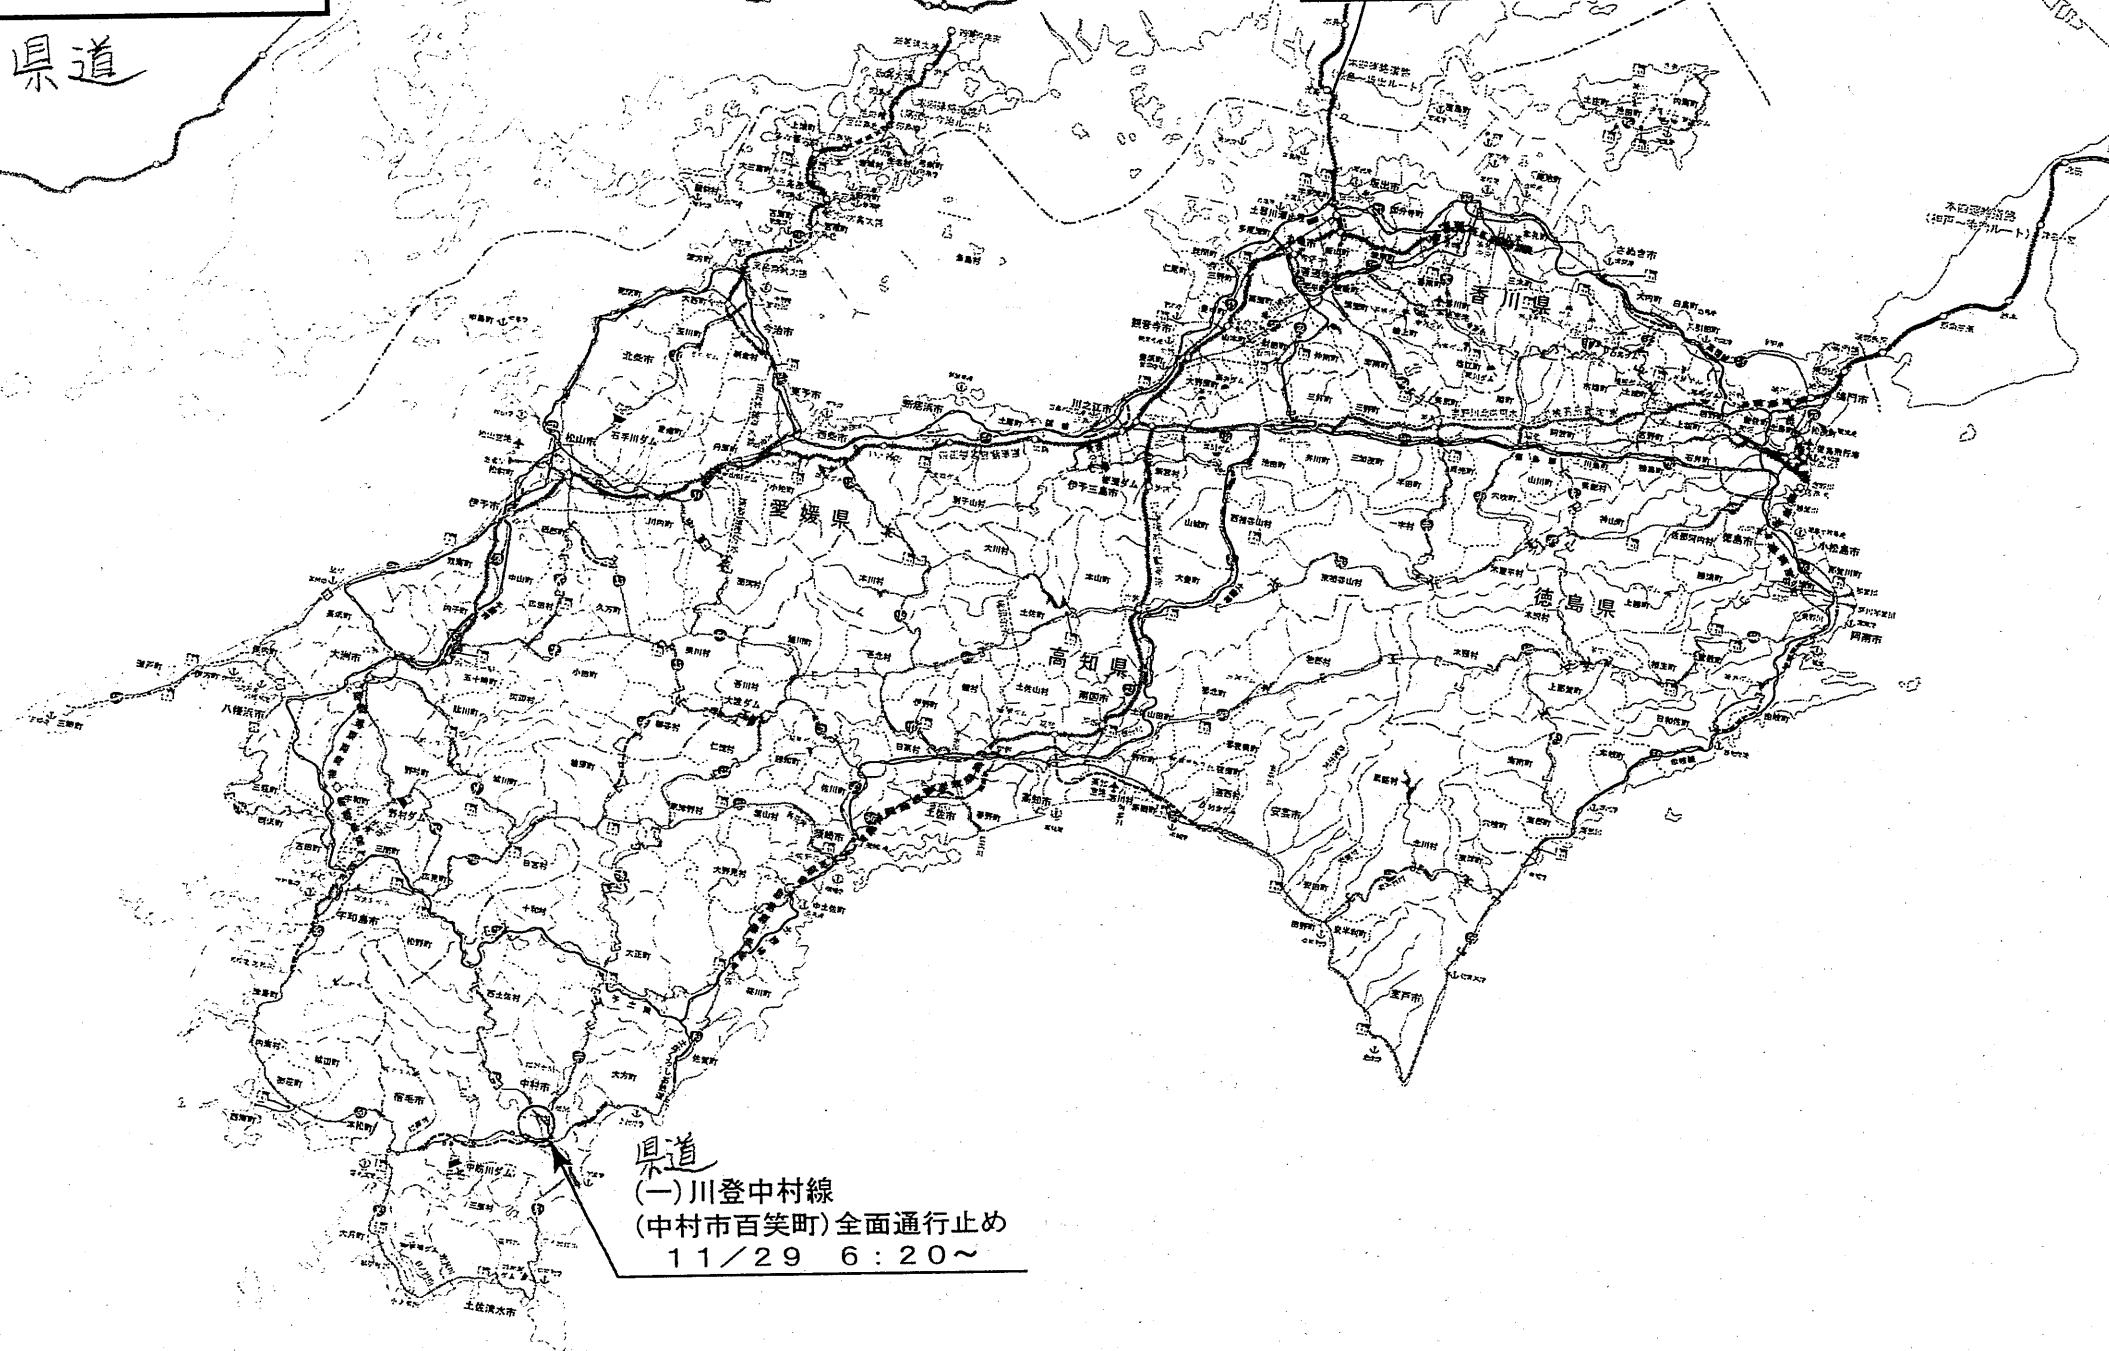
県道  
 (一)川登中村線  
 (中村市百笑町)全面通行止め  
 11/29 6:20~
