## 災害情報（第7報）

四国地方整備局

### 低気圧による被害状況について

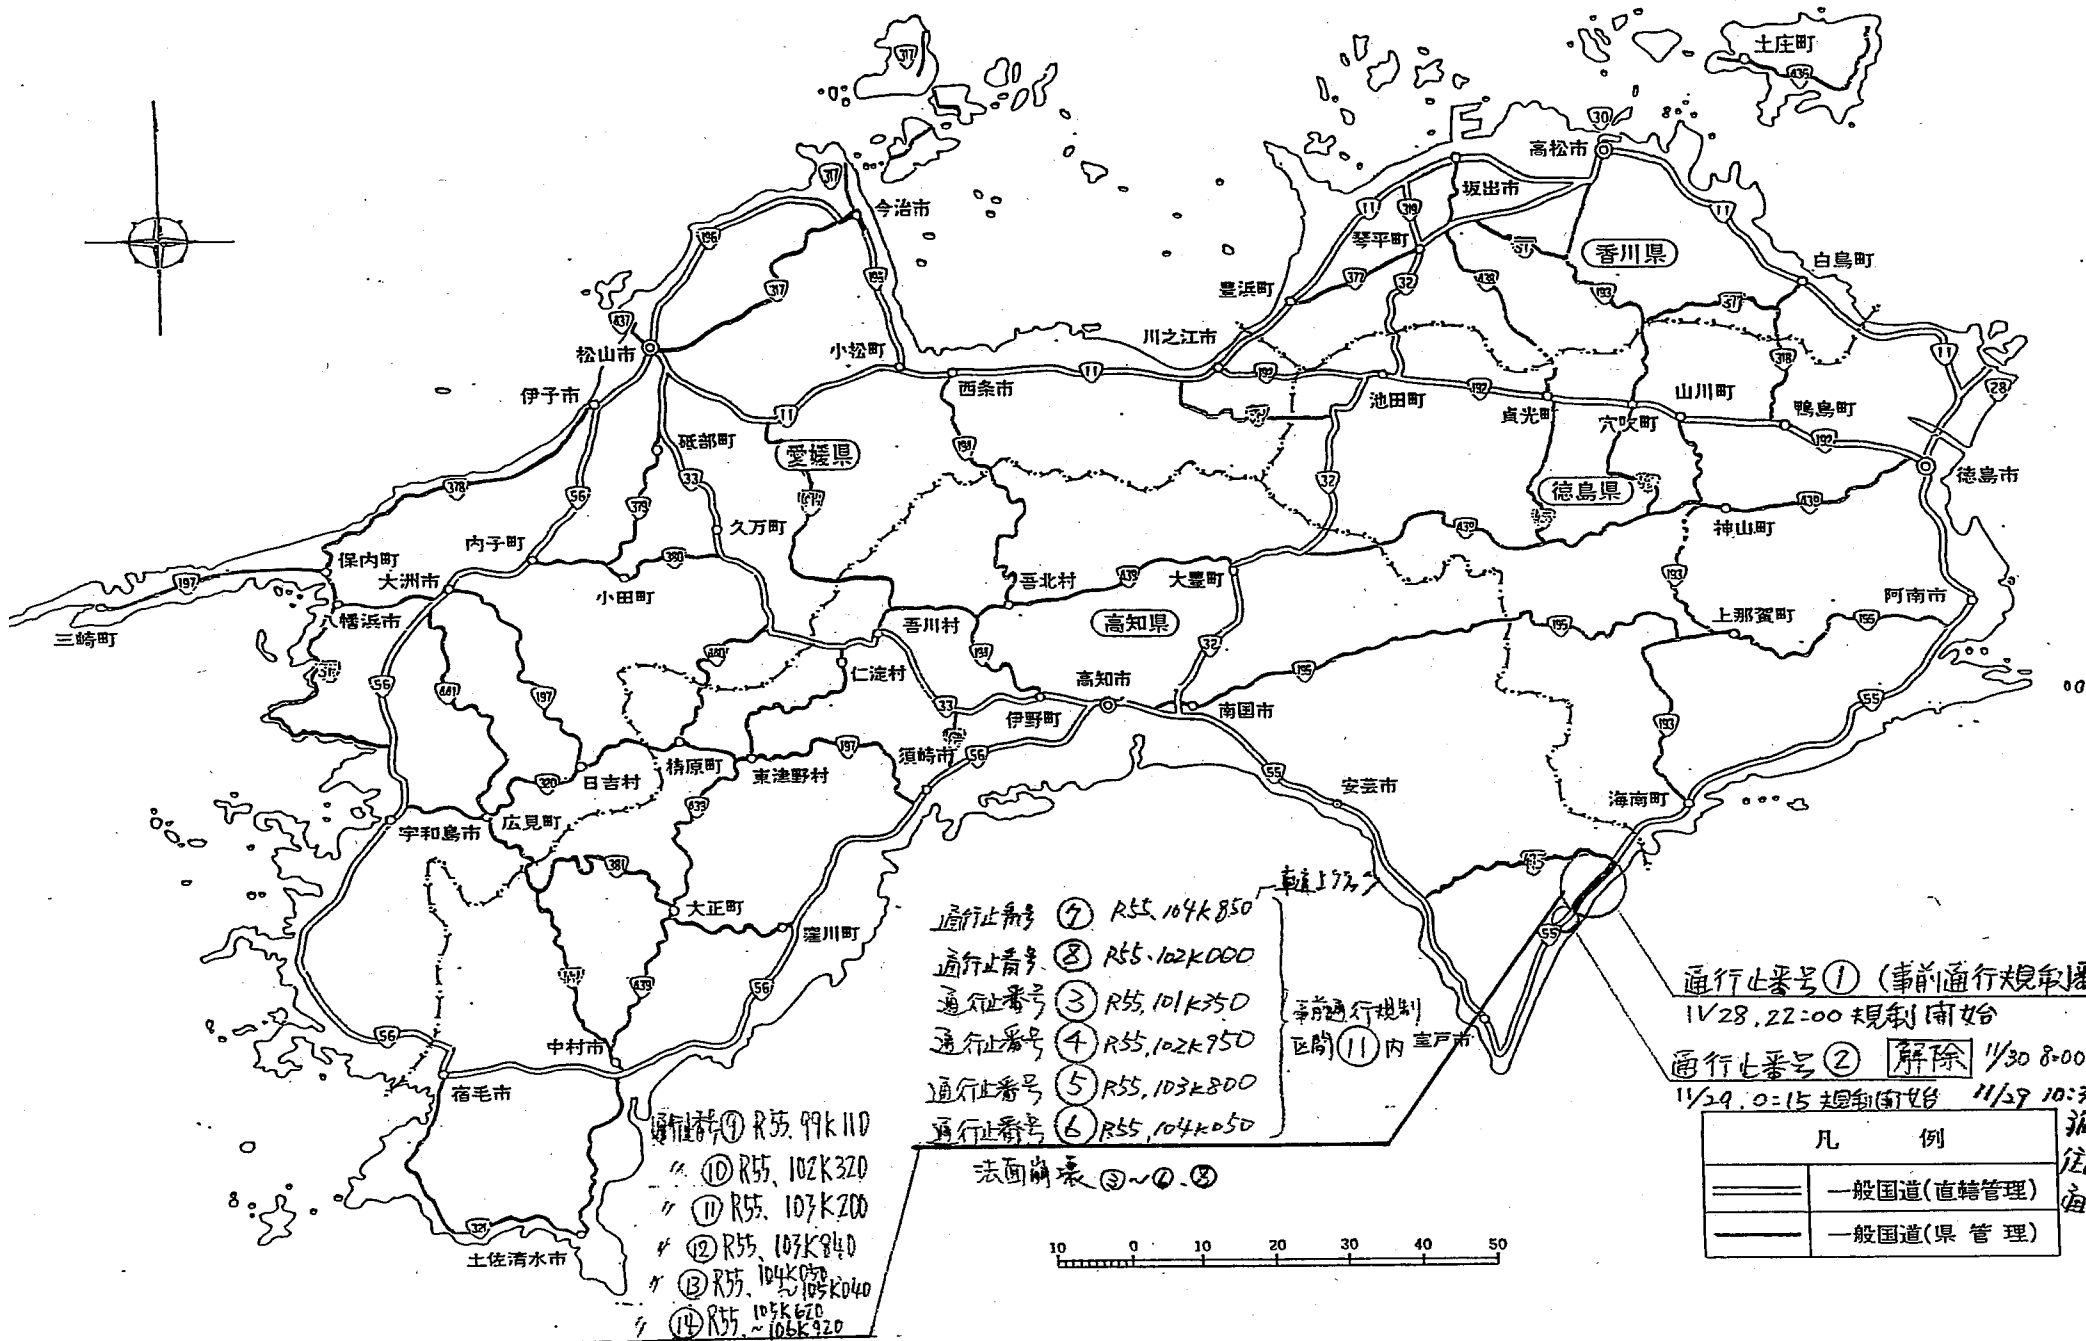
# 一般国道路線図

- 通行止番号 ⑦ R55, 104K 850
- 通行止番号 ⑧ R55, 102K 000
- 通行止番号 ③ R55, 101K 350
- 通行止番号 ④ R55, 102K 950
- 通行止番号 ⑤ R55, 103K 800
- 通行止番号 ⑥ R55, 104K 050

法面崩壊 ③~④、⑤

通行止番号 ① (事前通行規制番号 ①)  
 11/28, 22:00 規制開始  
 通行止番号 ② **解除** 11/30 8:00~  
 11/29, 0:15 規制開始 11/29 10:30

通行止番号(12)  
R55 103K840 法面=77y7

通行止番号(10)  
R55 102K320 法面=77y7

通行止番号(11)  
R55 103K200  
法面=77y7

通行止番号(8)  
R55.102K 付近 法面崩壊

通行止番号(9)  
R55 99K110 軽上77y7

通行止番号(4)  
R55 102K950 法面崩壊

通行止番号(3)  
R55 101K350 法面崩壊

通行止番号(5)  
R55 103K900 法面崩壊

通行止番号(6)  
R55 104K050 法面崩壊

通行止番号(7)  
R55 104K 850 軽上77y7  
淀ヶ磯橋(Pb)  
L=20.0 W=7.0  
(歩W=1.5x1)

通行止番号(13)  
R55 104K290 土石流出  
~105K040

通行止番号(14)  
R55 105K620  
~106K920 土石流出

H15. 11. 29 13:00～ 小雨になったため点検を開始し、うち1箇所については、29日夕方に土砂撤去完了（通行止め番号⑥）。他の箇所については、30日早朝より安全が確認された箇所よ

り土砂撤去開始。雨は連続雨量 743mm を記録し、29 日 21:00 頃やんだが、事前通行規制区間内に多数の被災箇所があるため、引続き全面通行止規制を継続中。

30 日は、土砂撤去と同時に仮設防護柵工事に着手し、12 月 1 日を目処に片側交互通行を図る予定です。ただし、復旧作業状況等により変化する可能性があります。

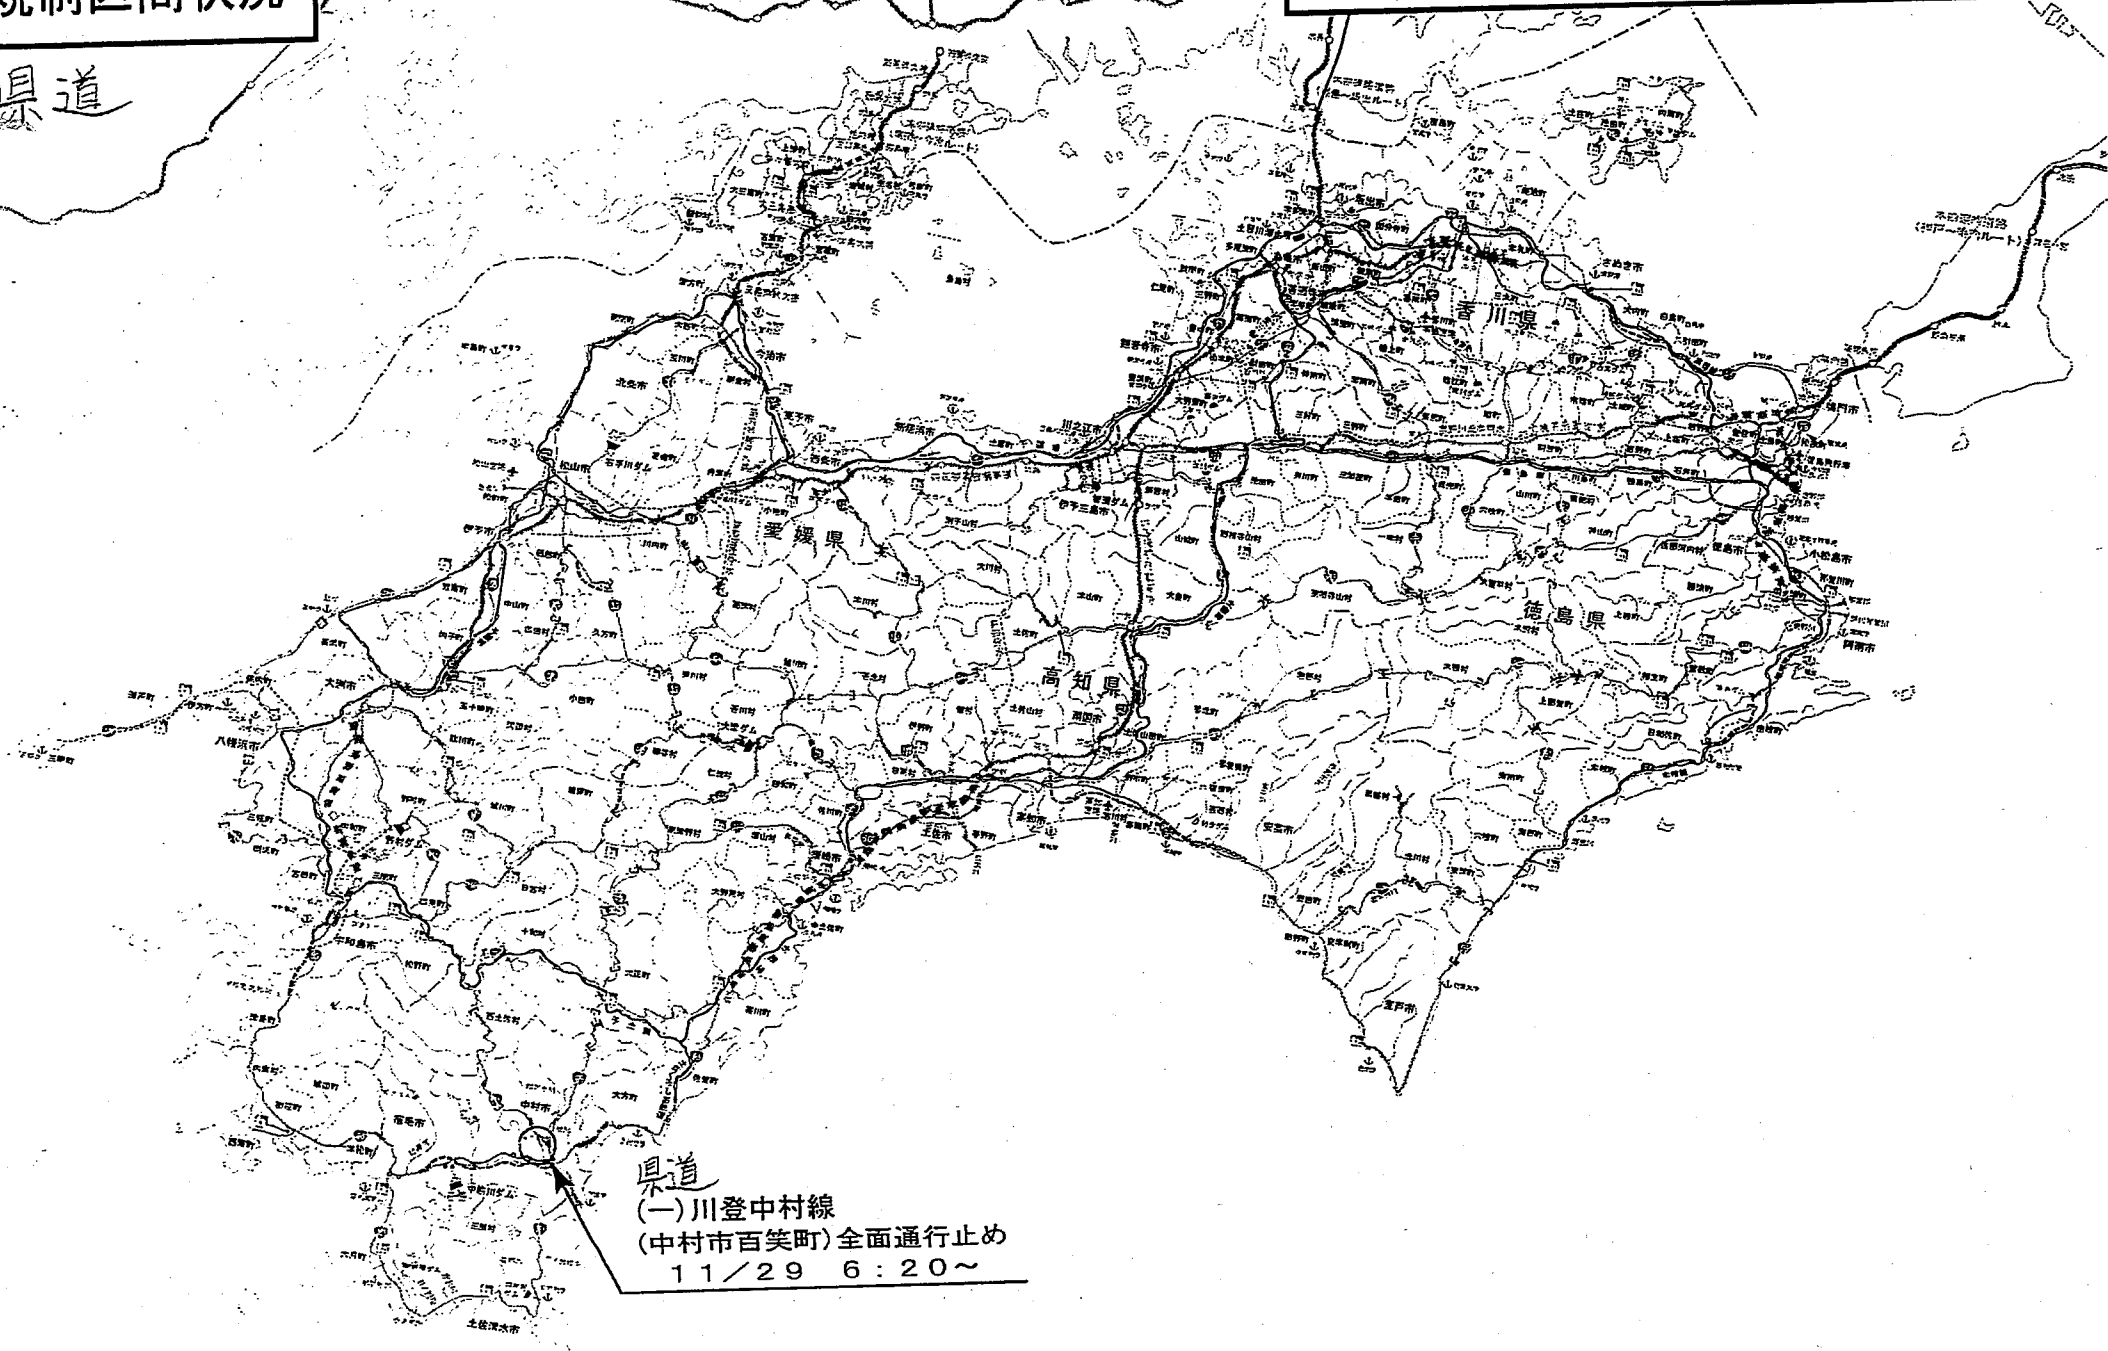
# 規制区間状況

県道  
(一)川登中村線  
(中村市百笑町)全面通行止め  
11/29 6:20~
