<b>災 害 情 報 (第 3 報)</b> 平成16年8月1日 18:00 作成 国土交通省四国地方整備局	
問合せ先	四国地方整備局企画部 企画調査官 黒川 純一良 TEL087-851-8061 (内線3114)

## 台風10号による被害状況について

一般道路32号 高知県長岡郡大豊町車道崩壊他災害報告

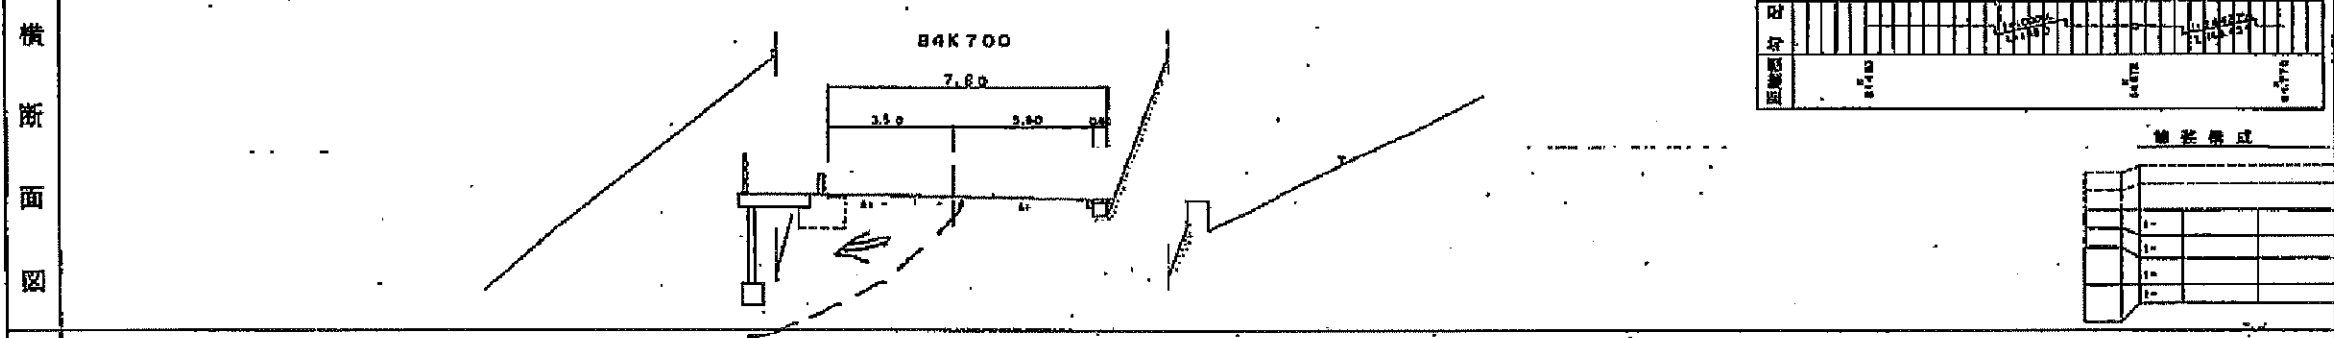
① R32 高知県長岡郡大豊町大字大久保字ノゾロク～字佐吉 (84K610)

- 1、路線名：一般国道32号
- 2、発生場所：①高知県長岡郡大豊町大字大久保（84k610）  
②           "                   寺内（93k500）  
③           "                   和田（94k500）
- 3、発生日時：平成16年8月1日 午後3時頃
- 4、災害（事故）概要：①車道崩壊（崩壊規模 延長約70m、堆積土量約  $m^3$ ）。組み立て歩道および車道の片車線以上が崩壊。→大規模  
②法面崩壊（崩壊規模 土砂および立木が歩道と車道の一部に流出）  
③法面崩壊（崩壊規模 土砂および立木が車道に流出）
- 5、対応措置等：  
7月31日21時10分 連続雨量171mm記録 当地区注意体制  
8月 1日 3時00分 連続雨量250mm記録 警戒体制（事前通行規制開始）  
1日10時00分 時間雨量97mm記録  
地元自治体（大豊町役場）へ被災者の有無を調査  
→被災者等の情報は入っていない模様  
1日15時00分 一般住民より南国国道維持出張所へ通報（災害発生内容）  
1日17時00分 連続雨量613mm記録／引き続き事前通行規制実施中  
報道／運送関係者／関係自治体等への情報提供実施
- 6、気象状況：天候 豪雨
- 7、通行規制・迂回路：事前通行規制実施中で全面通行止め
- 8、マスコミ等：報道関係者からの問い合わせあり
- 9、その他：現地への進入が可能となった段階で復旧作業に着手予定  
復旧工法／機械設備等調達中
- 10、添付資料：位置図、平面図、写真
