災 害 情 報 (第 5 報) 平成16年8月2日 17:00 作成 国土交通省四国地方整備局	
問合せ先	四国地方整備局企画部 企画調査官 黒川 純一良 TEL087-851-8061 (内線3114)

台風10号による被害状況について

一般道路32号 高知県長岡郡大豊町大久保車道崩壊災害報告
(第2報)

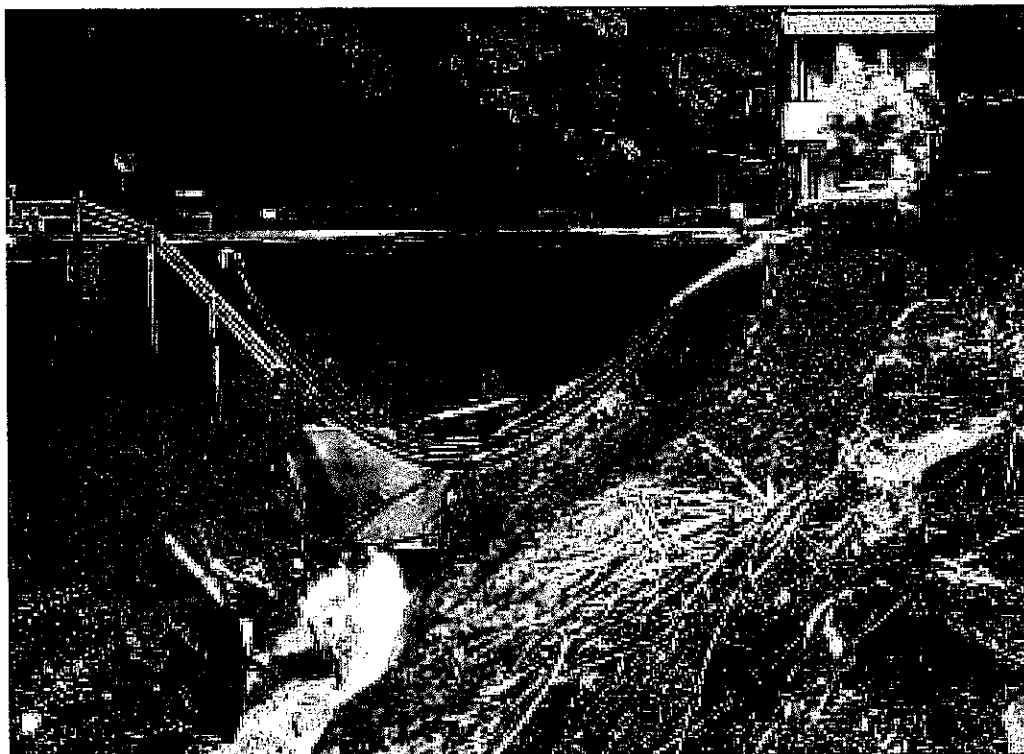
- 1、路線名：一般国道32号
- 2、発生場所：高知県長岡郡大豊町大字大久保（84k600～84k640）
- 3、発生日時：平成16年8月1日 午後1時頃
- 4、災害(事故)概要：車道崩壊（崩壊規模 延長約40m）組み立て歩道および車道の片車線以上が崩壊→大規模
- 5、対応措置等：

7月31日21時10分	連続雨量171mm記録	当地区注意体制
8月1日3時00分	連続雨量250mm記録	警戒体制（事前通行規制開始）
10時00分	時間雨量47mm記録	
	地元自治体（大豊町役場）へ被災者の有無を調査 →被災者等の情報は入っていない模様	
10時30分	地権者より大豊町役場へ「歩道部が崩落しそう」との通報	
11時00分	大豊町役場より南国国道維持出張所へ通報	
13時10分	消防より大豊町役場へ「道路が崩壊している」との通報	
13時20分	大豊町役場より南国国道維持出張所へ通報	
15時00分	南国国道維持出張所より土佐国道事務所へ通報	
17時00分	連続雨量613mm記録／引き続き事前通行規制実施中 報道／運送関係者／関係自治体等への情報提供実施	
2日8時20分	規制区間④の高知側より点検開始→大規模被災箇所確認(9:15)	
11時00分	規制区間④の徳島側より点検開始→大規模被災箇所確認(12:00)	
12時00分	高速道 川の江東JCT～南国ICまで規制解除	
14時30分	規制区間④の部分解除（徳島側74.7km～82.75km、L=8.05km）	
15時00分	高速道無料措置開始	
15時15分	規制区間④の解除（高知側85.45km～101.0km、L=15.15km） →災害による通行規制（82.75km～85.45km、L=2.7km）	
- 6、気象状況：天候 豪雨（降り始め7/31,0:00からの累計雨量8/2,13:00現在641mm）
- 7、通行規制・迂回路：応急復旧工事完了までの間、徳島自動車道および高知自動車道（高速道無料措置）
- 8、マスコミ等：高知新聞
- 9、その他：材料準備完了後、応急復旧作業（応急組立橋）に着手予定
照明車現地配備（19:50着）
- 10、添付資料：位置図、平面図、写真
